# Retour d'expérience sur les renforcements de digues dans les secteurs où la Loire coule en pied

Stage réalisé pour l'obtention de la Licence I.U.P. I.M.A.C.O.F

Juin - Août 2006

Laboratoire  
régional des  
Ponts et Chaussées  
de Blois

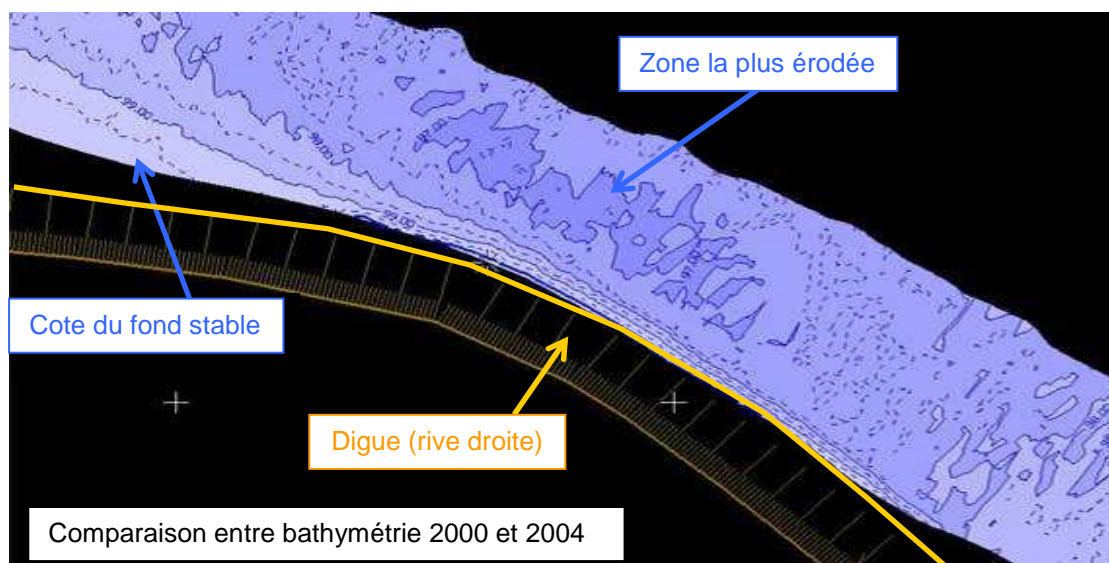
**Figure 8 : Evolution des fonds par comparaison des relevés bathymétriques (L.R.P.C, 2006)**

La comparaison des cartographies des fonds sur une bande en pieds de levée met en évidence des zones d'érosion/dépôt, de déplacements de bancs de sables. Entre 2000 et 2004, des zones d'érosion ont été observées sur le site de la Chapelle-sur-Loire (fig.8).

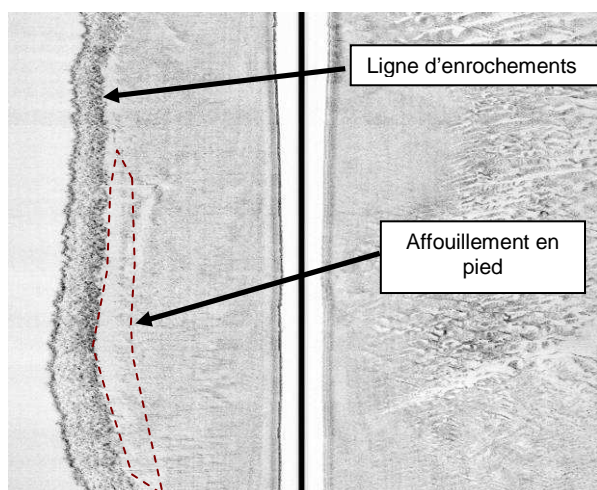
Pour la digue de la Chapelle-sur-Loire, le sondeur bi-fréquence (C-max CM2, 325 kHz et 780 kHz) a permis de repérer les alternances entre zones renforcées et non renforcées, les glissements d'enrochements, l'emprise des enrochements sur le fond naturel ou encore d'identifier les fonds sur lesquels reposaient les enrochements (fig.9 et 10).

Figure 10 : Visualisation du pied de digue (enregistrement sonar latéral, avril 2006, L.R.P.C.)

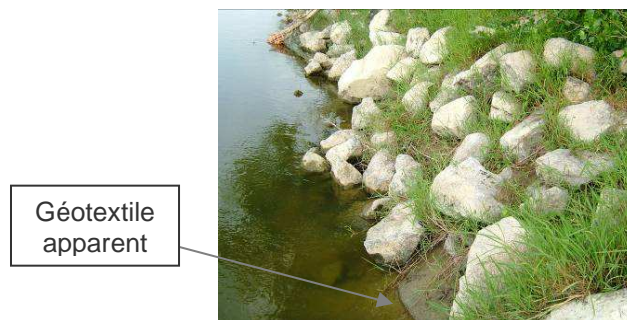
La protection de l'ensemble du pied de digue n'est plus assurée par cette technique (fig. 14)

**Figure 14 : géotextile apparent et enrochements manquants (La Chapelle-sur-Loire, juin 2006)**

Le talus coté fleuve est envahi par les broussailles et les arbres. Le développement d'arbres favorise la déstabilisation des enrochements. La pente, trop importante ainsi que la présence d'enrochements sans chemin de service ne permet pas le passage des véhicules d'entretien et de surveillance.

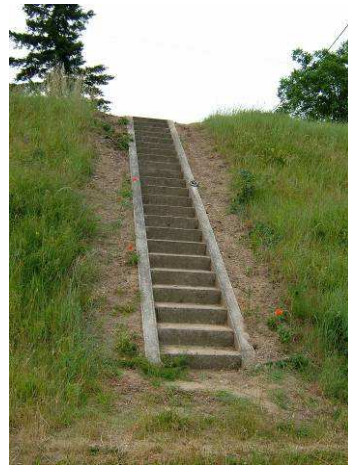
**Figure 22 : Escalier ancré sur le renforcement (Bréhémont, Indre-et-Loire, juin 2006)**

Suite à la décrue de 2003, les escaliers ont été un peu déchaussés (fig.22) mais ils reposent néanmoins sur les enrochements stabilisés. Cela n'affecte donc pas la stabilité de la digue. Il y a également des escaliers à La Chapelle-sur-Loire, le constat est le même.

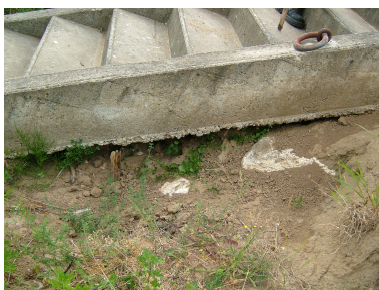
**Figure 23 : Découverte partiel des matériaux sous un escalier (Bréhémont, Indre-et-Loire, juin 2006)**

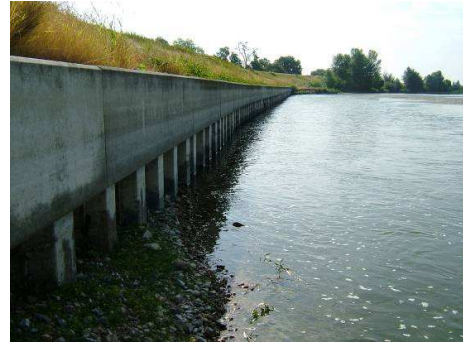
**Figure 28 : Rideau de palplanches surmonté d'une longrine en béton (Saint -Benoît, Loiret, août 2006)**

Là où elles sont visibles, les palplanches commencent à être corrodées par l'eau mais elles assurent encore pleinement leur rôle. Il semble que l'utilisation de matériaux offrant une faible résistance à l'écoulement déplace les menaces à d'autres points sensibles de la digue.

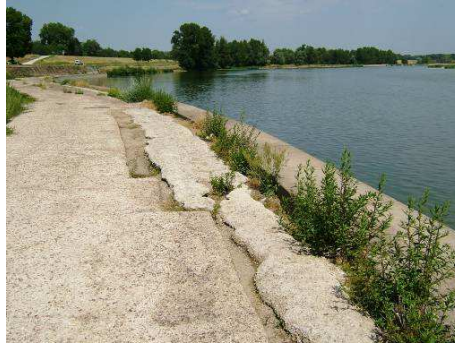
A Bou, les grosses incisions laissent apparaître le remblai meuble sur lequel une végétation s'installe. La circulation sur le chemin de service est rendue difficile par les rigoles d'écoulements (fig. 30). A Saint-Benoît, le sentier est envahi par des ronces. L'entretien ne peut être réalisé facilement.

**Figure 30 : Sillons d'érosion sur le revêtement du chemin de service (site de Bou, Loiret)**

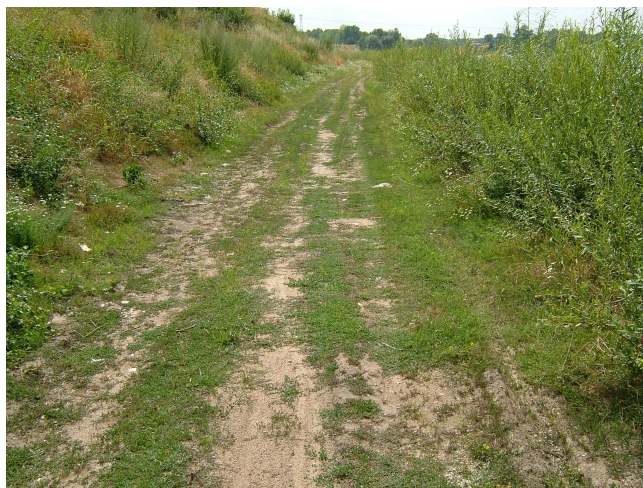
A Saint-Dyé, la couche superficielle est assez fine. On observe la présence d'ornières. Le matériau utilisé est trop fin, le passage des véhicules après une crue ou une pluie est difficile (fig. 34).

**Figure 34 : Ornières dans un chemin de service (Saint-Dyé, Loir-et-Cher, août 2006)**

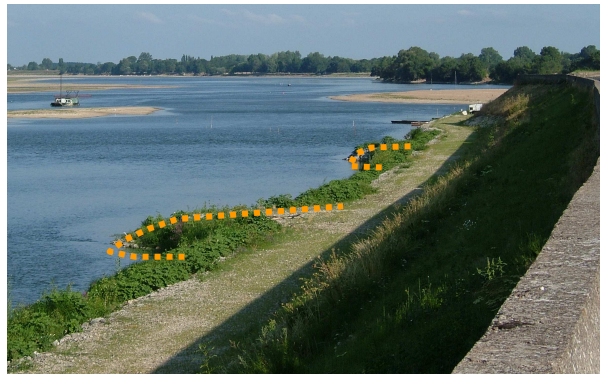
**Figure 35 : Raquettes de retournement en saillie du chemin de service (Saint-Clément-des-Levées, Maine-et-Loire, août 2006)**

Ils créent une perturbation, visible parfois à l'aval (vortex hydraulique), pour l'écoulement le long de la digue (fig. 36).

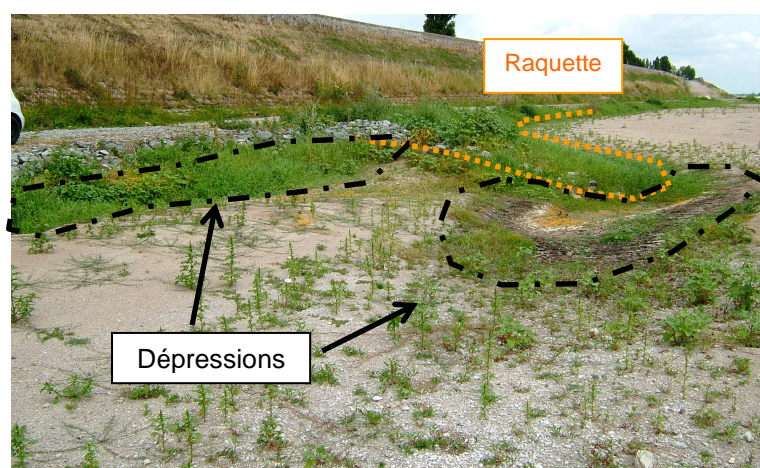
**Figure 36 : Zones d'érosion à l'aval d'une raquette de retournement (La Bohalle, Maine-et-Loire, août 2006)**

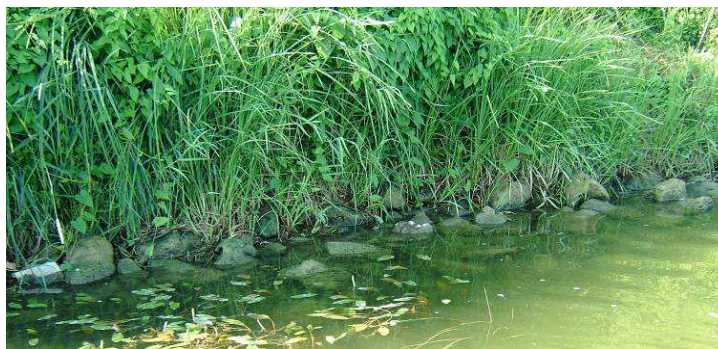
Le sous-dimensionnement des blocs n'est pas en cause dans le glissement de certains enrochements. En effet les matériaux crayeux de faible dureté et de granulométrie comprise entre 10 et 30 cm sont en place après plus d'un siècle dans les renforcements non sujet aux mouvements de matériaux (Aval du Bourg de Bréhémont, Indre-et-Loire) (fig.37). Ces blocs n'ont pas été entraînés par le fleuve. Par ailleurs, l'eau ne les a pas dissous. La blocométrie et la nature des blocs ne sont donc pas la cause principale des glissements d'enrochements.

**Figure 37 : Protection par enrochements crayeux (taille 10-30 cm) du pied de digue  
(Aval Bréhémont, Indre-et-Loire, juillet 2006)**

Il faut rechercher la cause entre autre dans la grande épaisseur de sable. Cette raison paraît la plus évidente.
