GUP des Tarterêts (Corbeil-Essonne)

Diagnostic du mobilier urbain

Réalisé en mai 2006

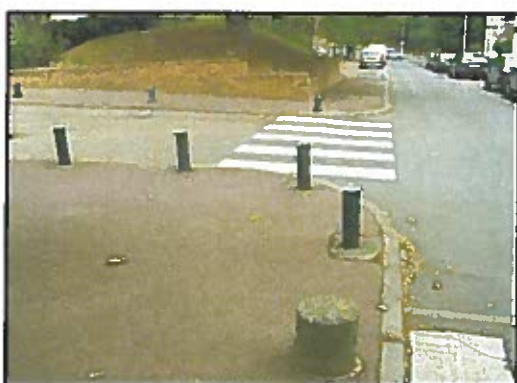
3 types de plots différents au croisement Blum/Cézanne

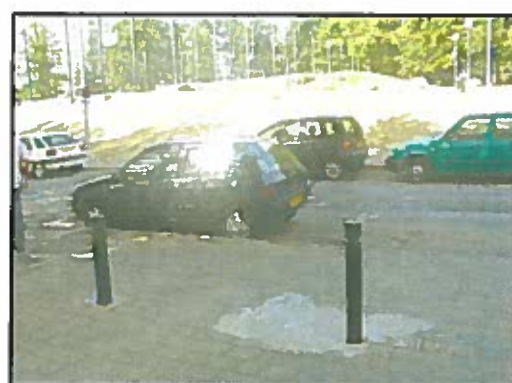
2 modèles de borne haute rue Gauguin

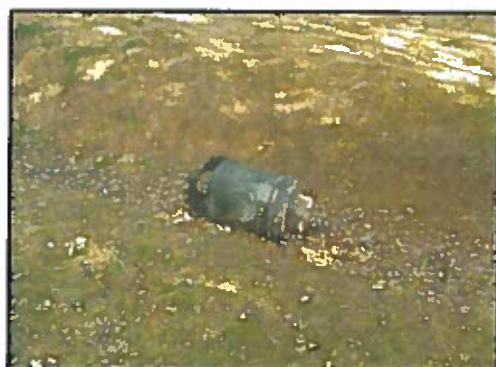
Une corbeille descellée dans le parc Gauguin

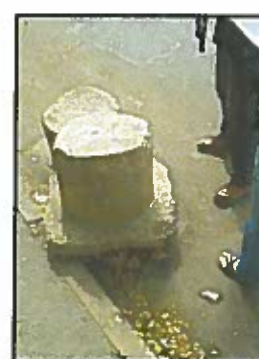
*Une borne-béton dans
le caniveau de
l'avenue L. Blum*

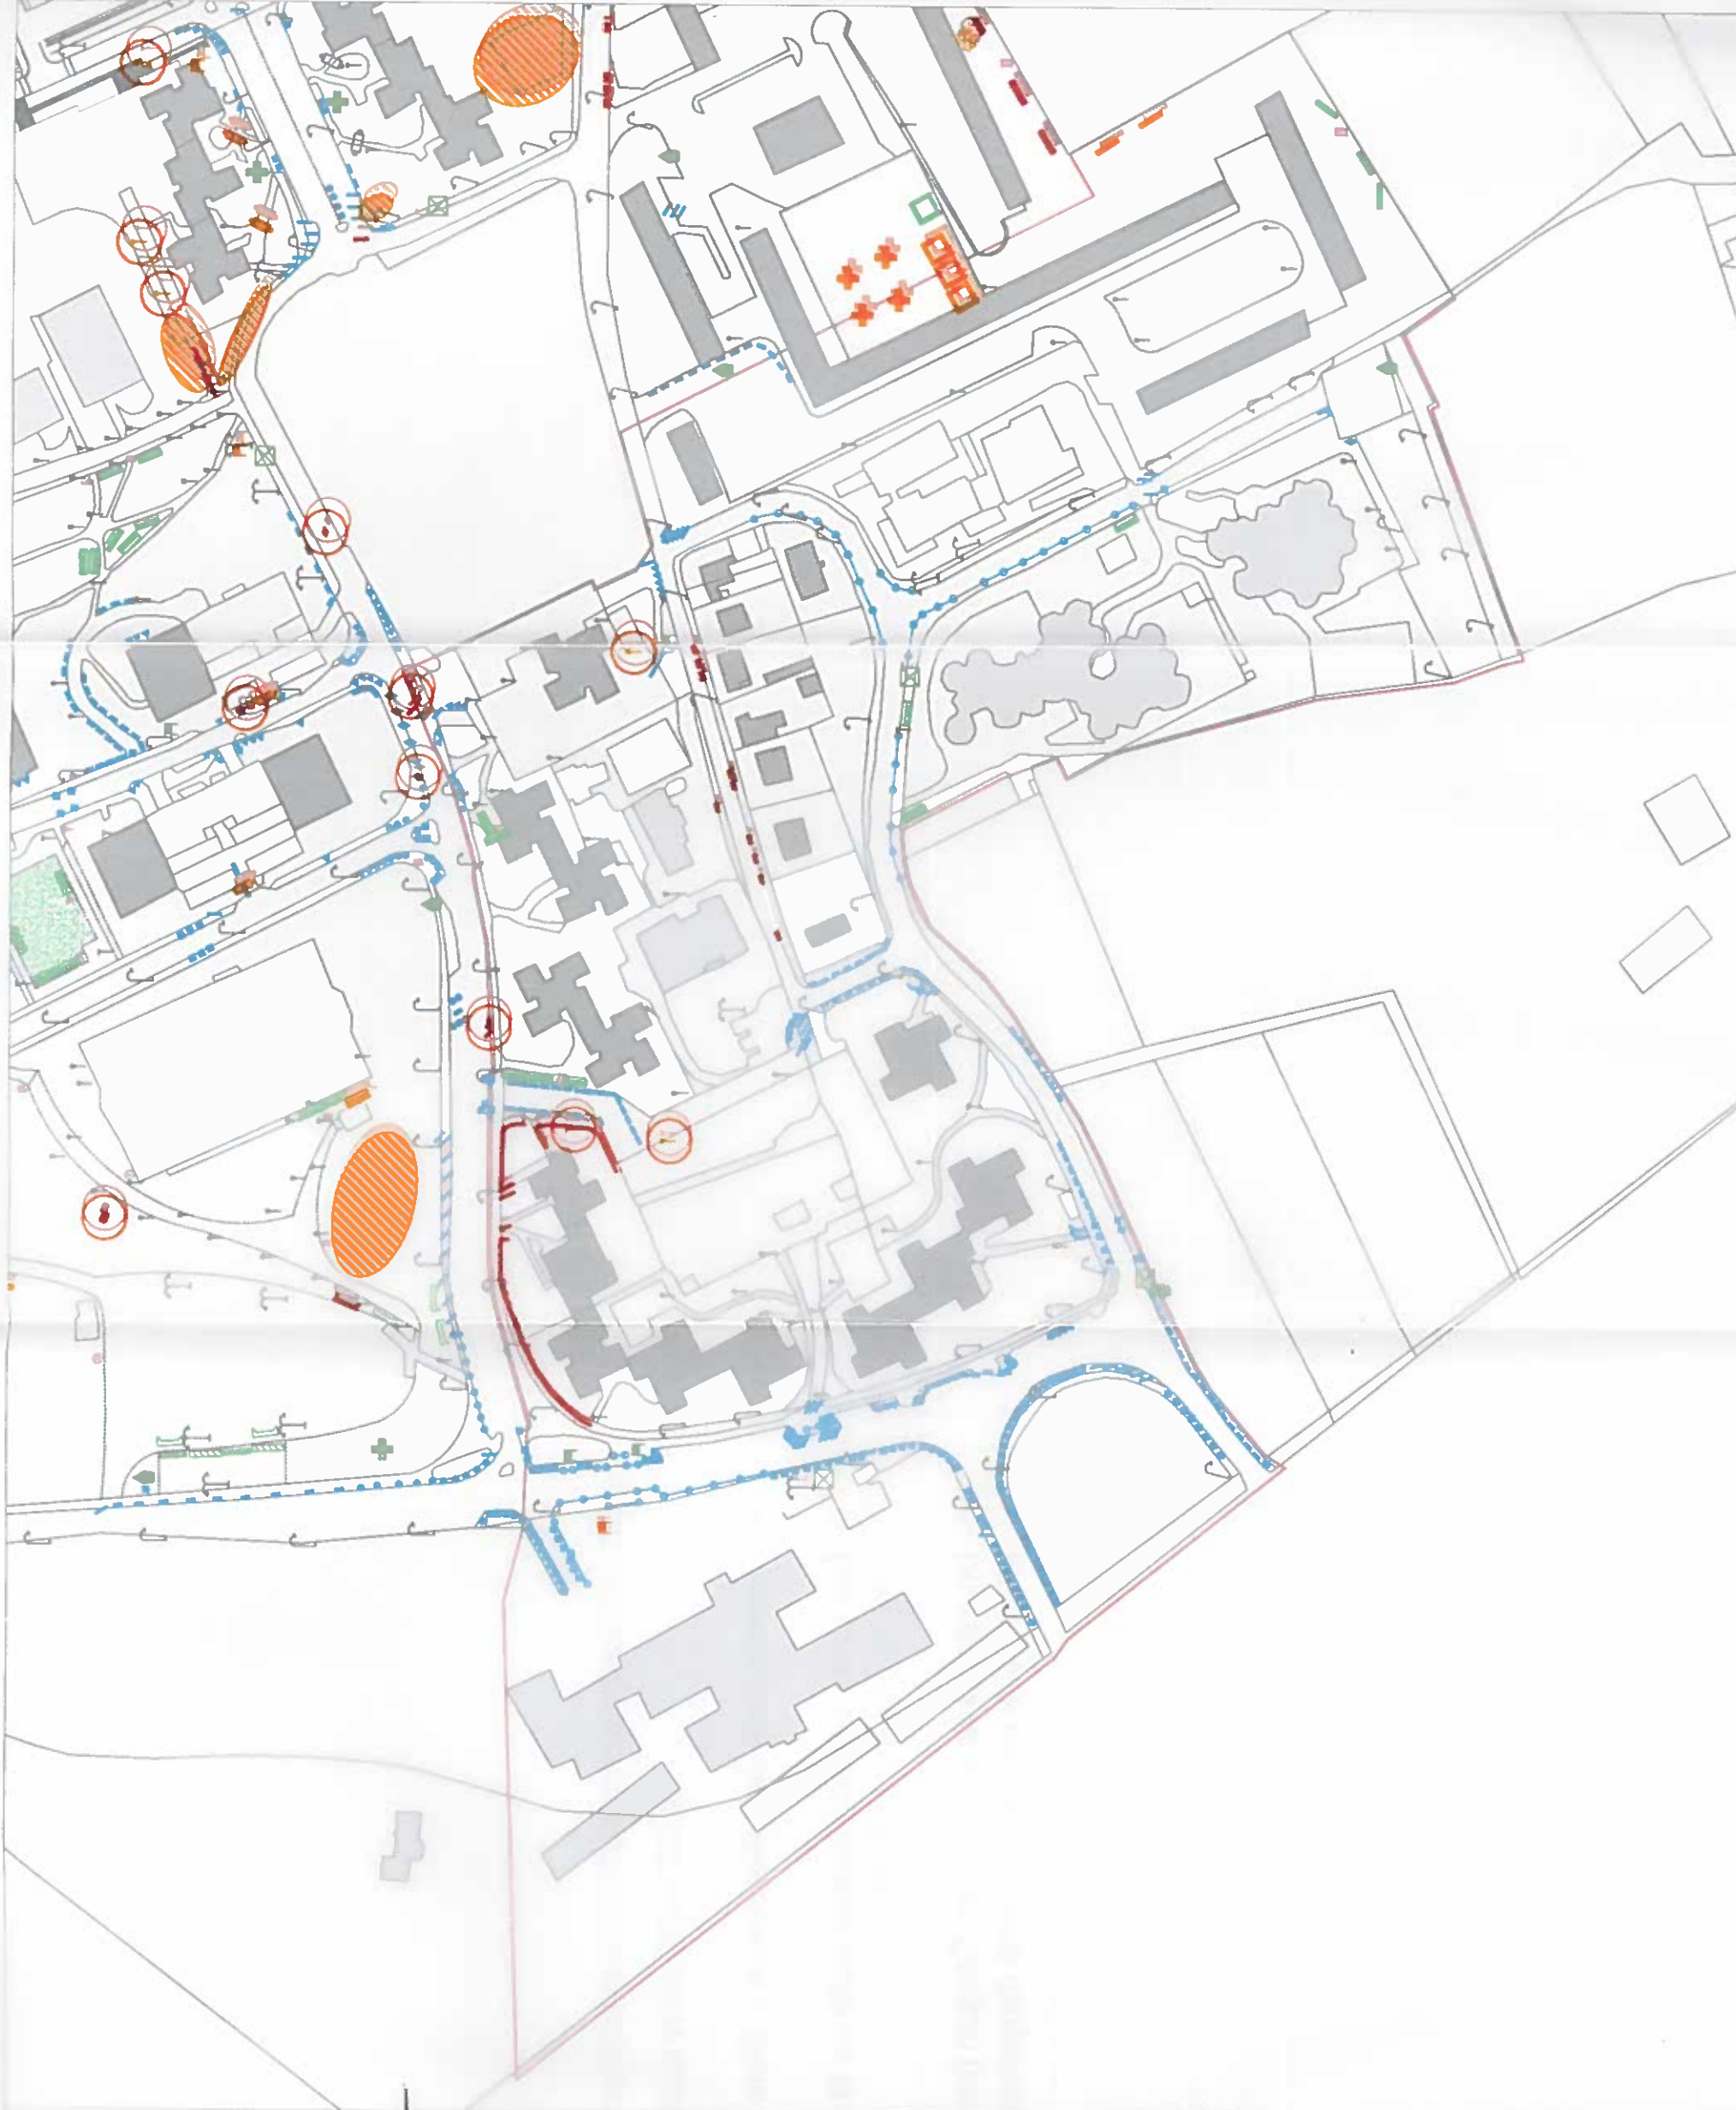
GUP des Tarterêts
Etat des lieux du mobilier urbain
(Secteur n°1)

- ⇒ Des « cakes » (bordures) descellés rue Courbet
- ⇒ Des barrières dégradées sur le Haut Blum
- ⇒ Des bancs et des corbeilles absentes sur les secteurs de Logement Français et du Logis Vert sur les Hauts Tarterêts ainsi que sur le secteur de l'OPIEVOY
- ⇒ Un mobilier dense et de bonne qualité aux abords du groupe scolaire Prévert – Rimbaud – Baudelaire – Quatre Vents

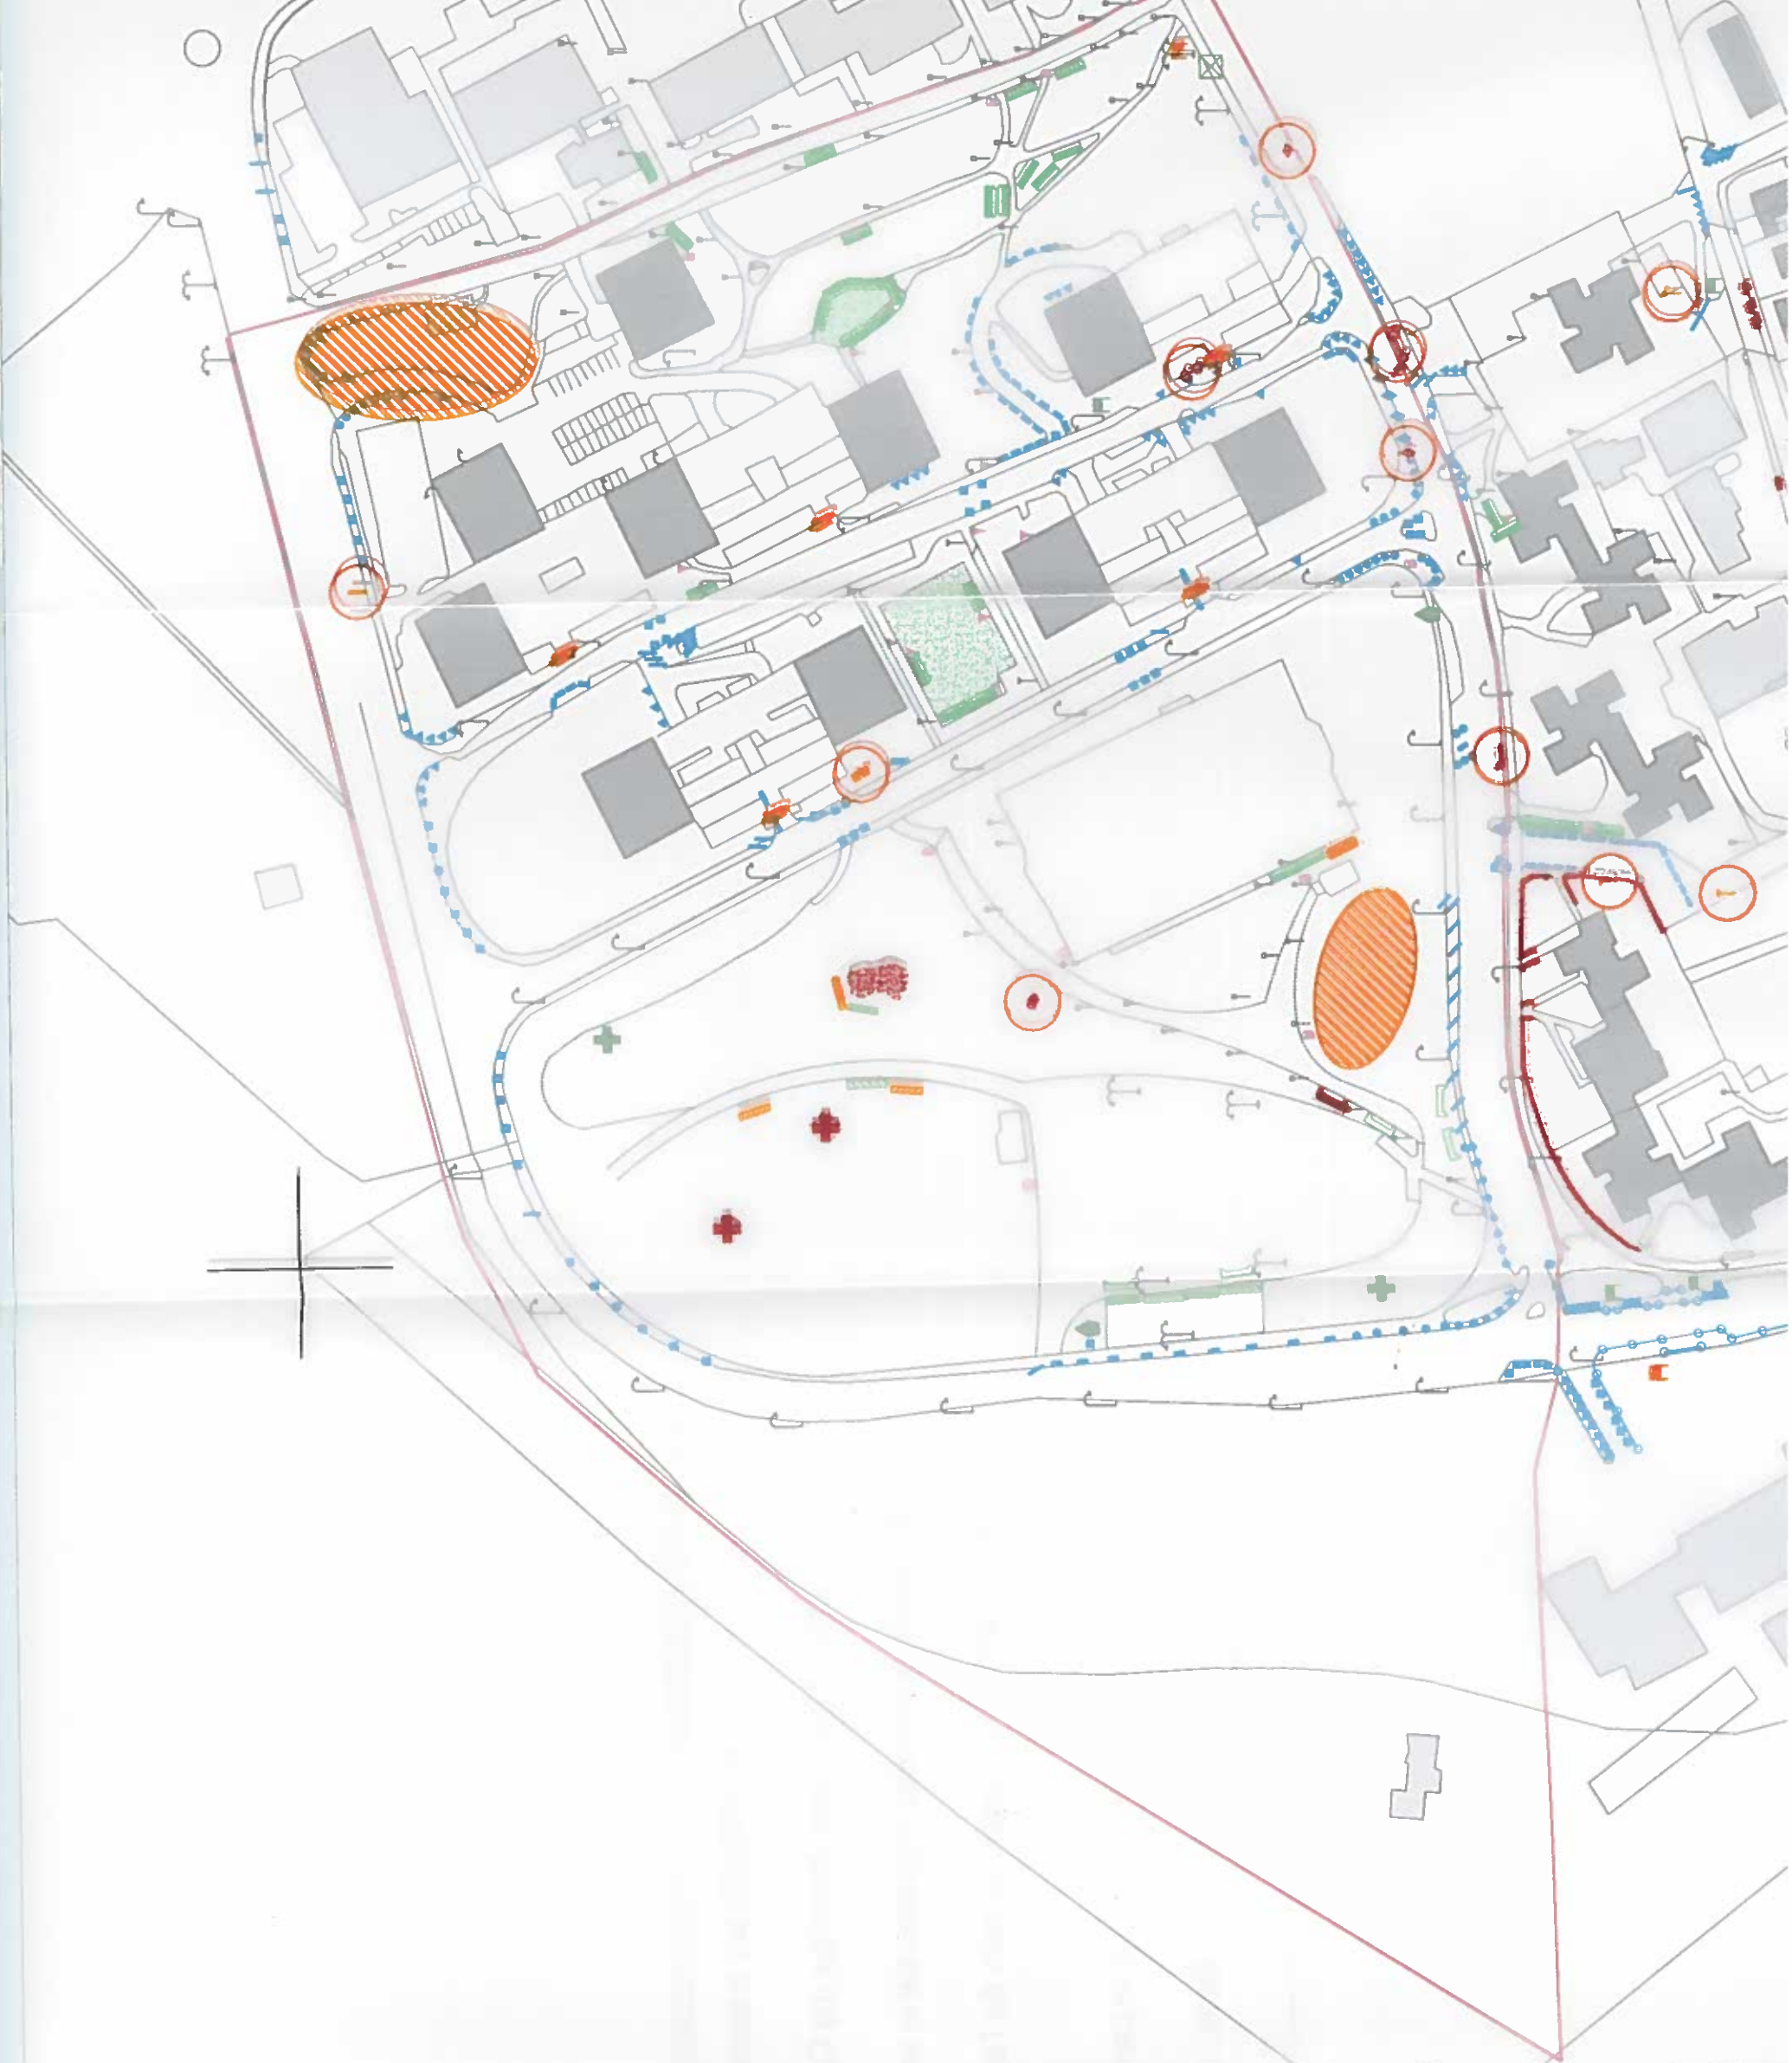
GUP des Tarterêts
Etat des lieux du mobilier urbain
(Secteur n°2)

- ⇒ Plusieurs plots descellés avenue L. Blum
- ⇒ Des zones de stationnement illicite sur le parc Gauguin et aux abords de l'aire de jeu rue A. Renoir
- ⇒ Un manque de suivi du parc Gauguin (banc dégradé, corbeille descellée, éléments de parcours de santé dangereux, aire de jeu délaissée)

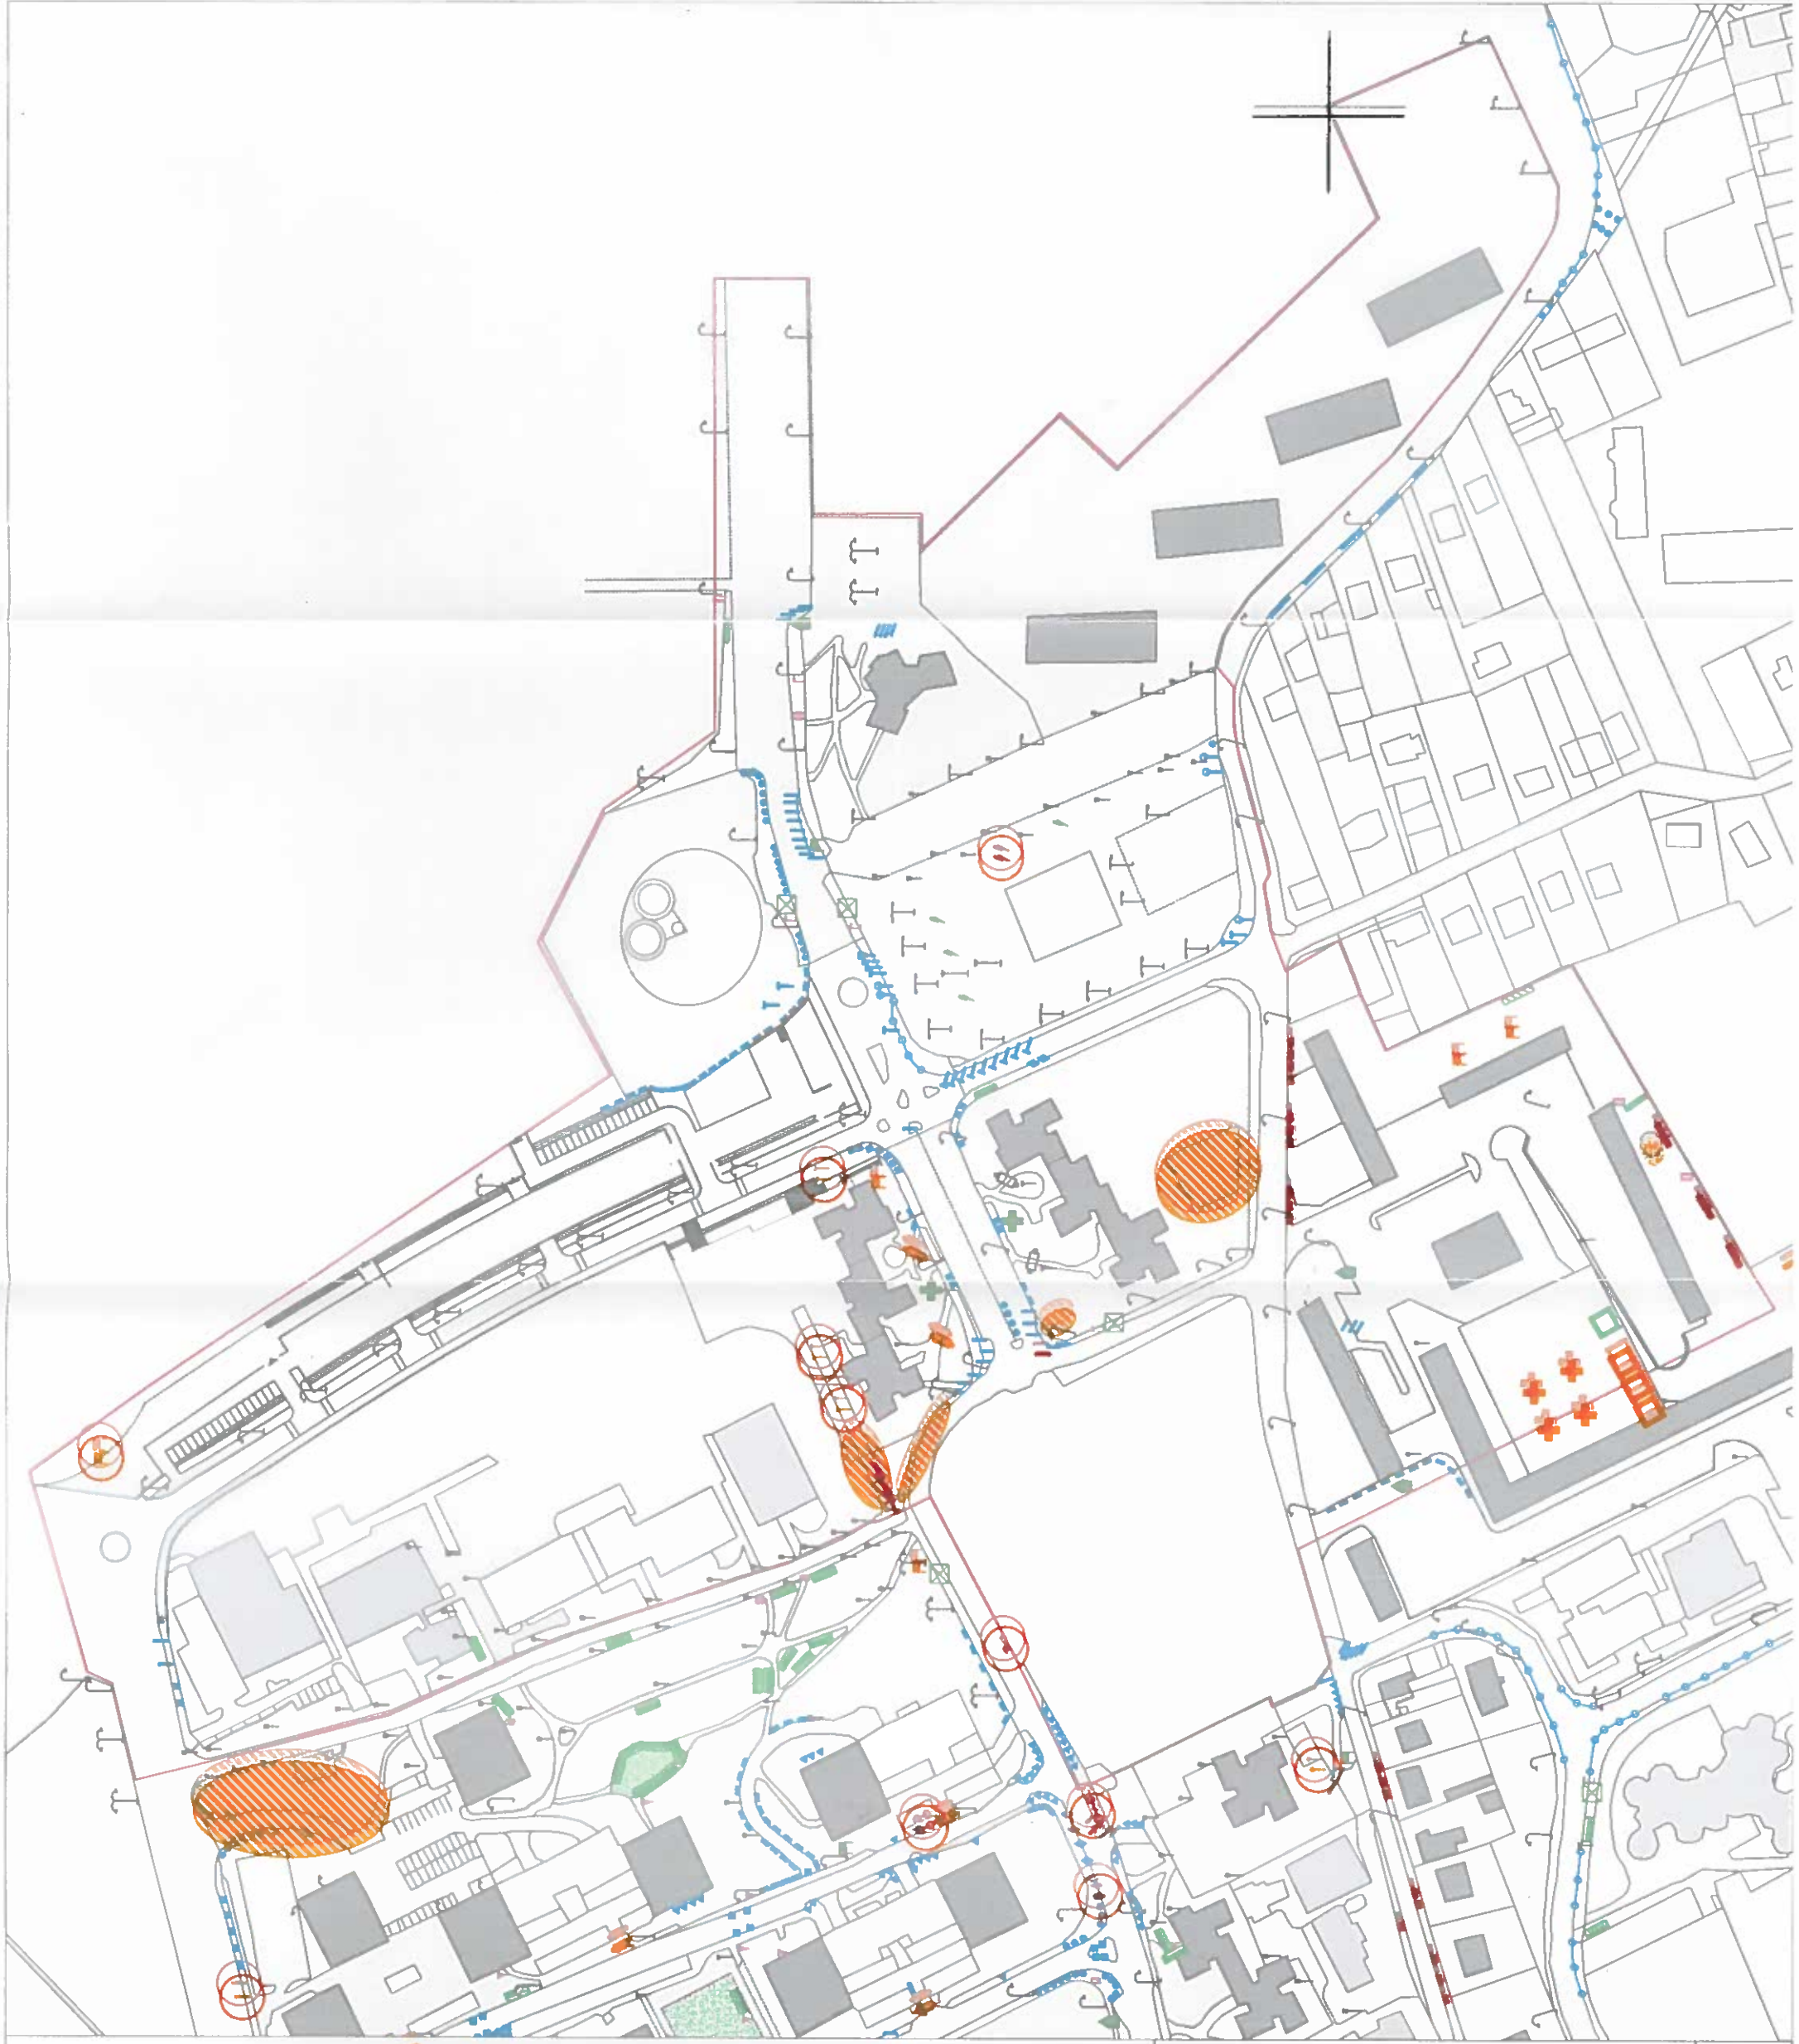
GUP des Tarterêts
 Etat des lieux du mobilier urbain
 (Secteur n°3)

- ⇒ Des « cakes » (bordures) descellés rue Courbet
- ⇒ De nombreux éléments dégradés sur le secteur de l'OPIEVOY
- ⇒ Une clôture endommagée au coin de l'avenue L. Blum et de la rue A. Renoir
- ⇒ Une borne électrique détériorée sur le parvis de la halle du marché
- ⇒ Des zones de stationnement illicite sur le secteur du bas de l'avenue L. Blum

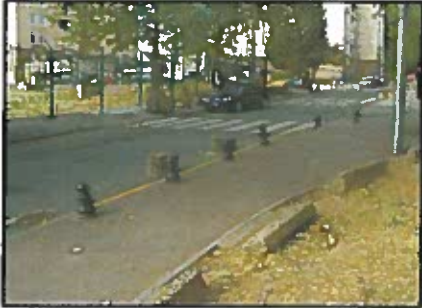
1

Alignement de plots de divers types, avenue L. Blum

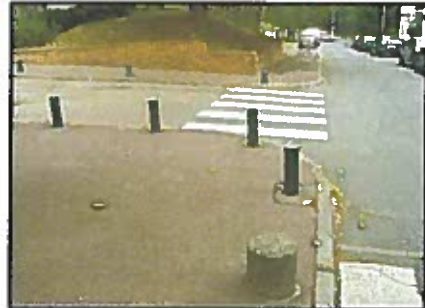
2

Trois types de plots différents, rue P. Cézanne

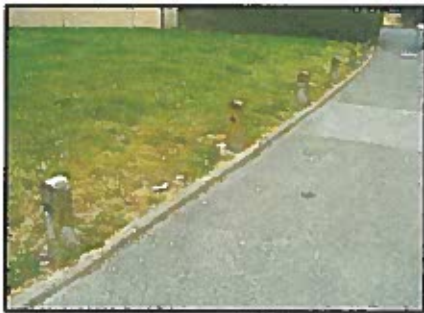
3

Barrière dégradée sur le Haut Blum

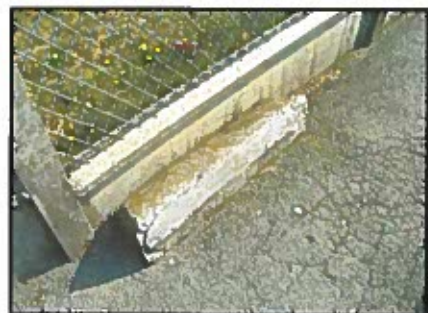
4

« Cake » (bordure) décollée, rue G. Courbet

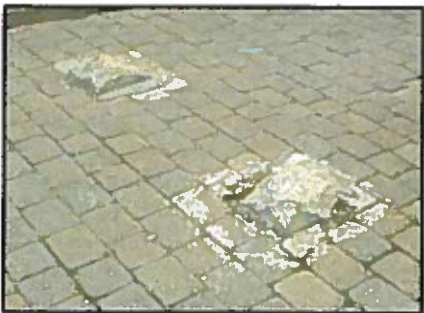
5

Plots détériorés devant la tour 13 de Logement Français (3, rue P. Cézanne)

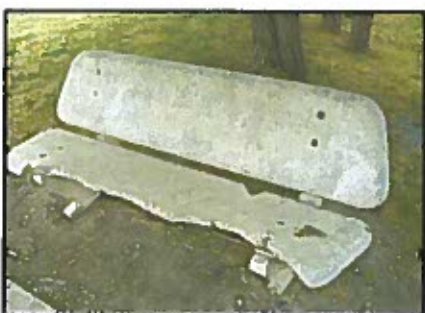
8

Banc dangereux en béton dans le parc Gauguin

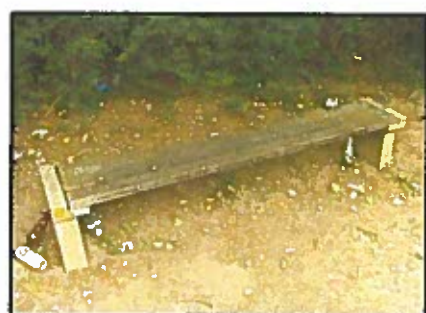
9

Banquette en mauvais état sur le secteur de l'OPIEVOY

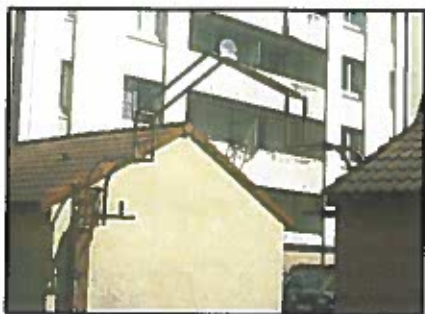
10

Portique hors d'usage à l'entrée des boxes des 1 et 3 rue P. Gauguin

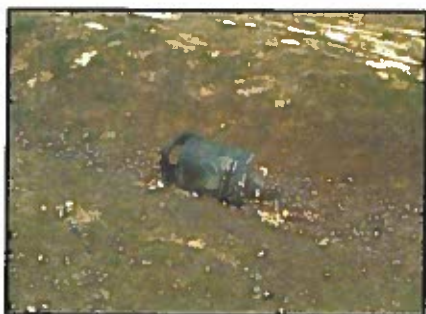
12

Corbeille descellée dans un fossé du parc Gauguin

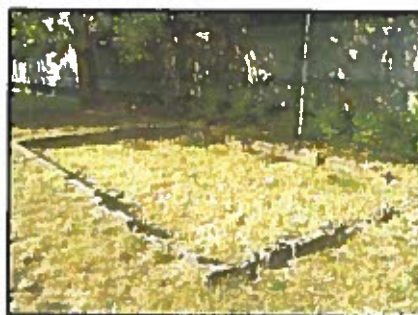
13

Aire de jeu délaissée sur le secteur du Logis Vert

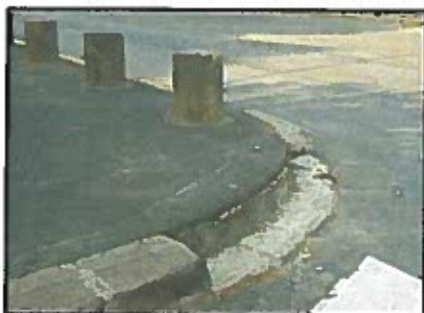
14

Bordure de trottoir endommagée au croisement de l'avenue L. Blum et de la rue Charles de Gaulle

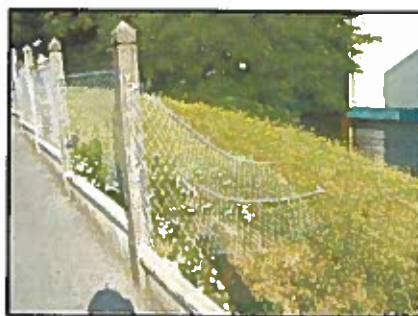
15

Clôture détériorée, rue G. Courbet à proximité de la crèche des galopins

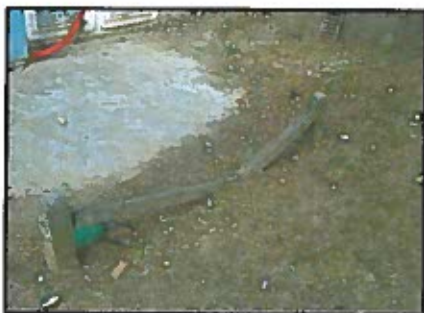
16

Barrière brisée à l'arrière de la tour 38 de Logement Français (29, avenue L. Blum)
