**Rapport de stage pour l'obtention  
de la 2ème année de Master**

**Etude globale visant la continuité écologique  
sur la Couze Chambon :**  
Etat des lieux, diagnostic et proposition de scénarios

**Aout, 2012**

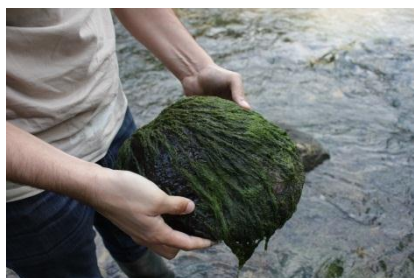
**Figure 12 : photo d'une pierre recouverte d'algues filamenteuses**

Sur le terrain des proliférations d'algues filamenteuses ont été constatés ponctuellement (figure 12) ce qui laisse penser à des apports exogènes significatifs en agents eutrophisants venant de l'amont et pouvant dégrader la qualité physico chimique du cours d'eau.

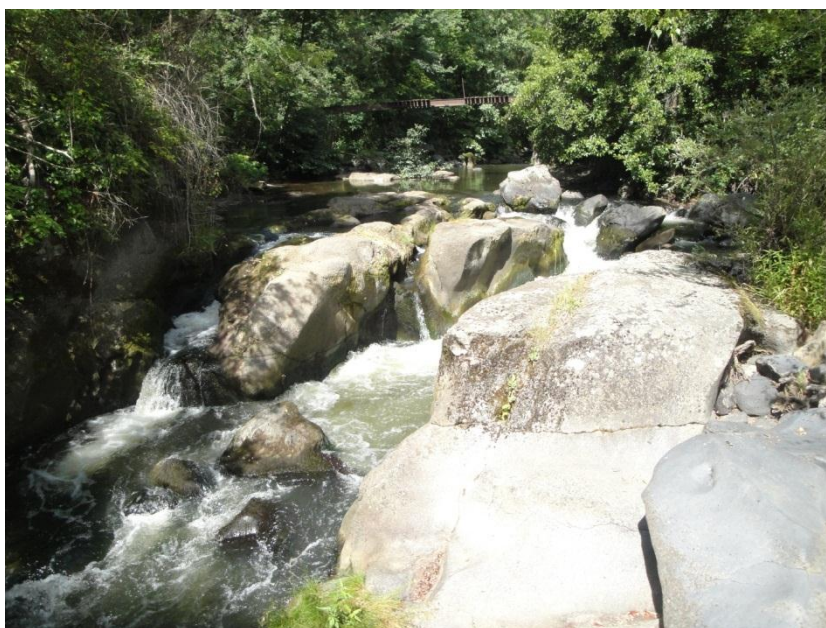
A partir de la confluence avec l'Allier, il faut remonter 7200 mètres de cours d'eau pour trouver la présence d'un obstacle « naturel » à la continuité écologique. Cet obstacle est une cascade située au niveau du lieu-dit de la Prada sur la commune de Neschers (figure 14). La cascade est infranchissable pour toutes les espèces piscicoles et constitue une barrière naturelle à la remontée des grandes espèces migratrices venant de l'Allier telle que le saumon Atlantique. Cette cascade constitue par conséquent la limite amont de l'étude et la confluence avec l'Allier est quant à elle la limite aval.

Figure 14 : photo du site de la cascade à l'étiage le 09/08/2012 (source : PA Gombault)

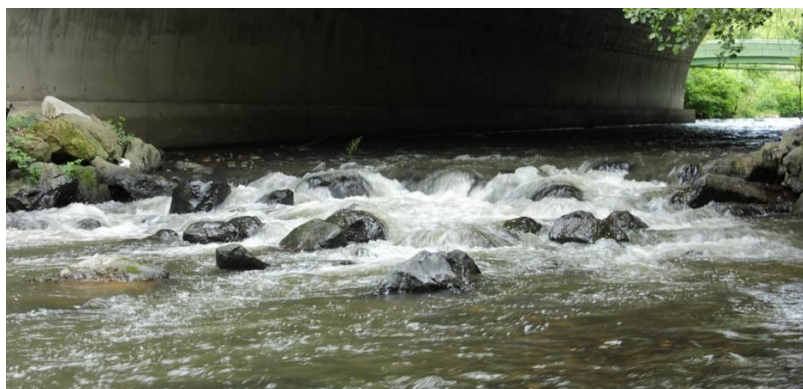
En remontant le cours d'eau depuis la confluence avec l'Allier, le premier obstacle anthropique rencontré est le radier du pont de l'autoroute (figure 15), celui-ci a été exclu de l'étude car déjà pris en compte par les services de l'état et des travaux de restauration de la continuité ont même débuté au mois d'août 2012.

Figure 15 : photo du radier du pont de l'autoroute A 75 (source : PA Gombault)

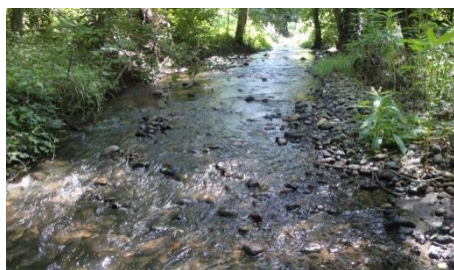
Bief de Coudes

L'ouvrage suivant (qui n'en est pas un en réalité) se situe à 1050 mètres de la confluence avec l'Allier. Le secteur correspond à une zone de séparation de la rivière en deux bras (figure 16), cette séparation étant autrefois réalisée à l'aide d'un seuil qui est aujourd'hui détruit. Avec les mouvements important du lit à cet endroit, l'un des deux bras (celui qui est légèrement surélevé par rapport à l'autre) a tendance à voir son débit diminuer dangereusement et même à s'assécher. La commune de Coudes qui est la propriétaire du terrain et dont le bras en question passe dans le bourg souhaite garantir aux riverains un débit minimum. Ce bras possède de nombreux usages à la fois paysagers et économiques, il traverse une aire de jeux pour enfants ainsi que de nombreux jardins potagers dont il permet l'irrigation. Depuis la destruction du seuil la commune doit régulièrement curer l'entrée du bief pour éviter qu'il ne se comble. Ce curage est soumis à déclaration et le renouvellement de cette procédure chaque année est assez contraignant. Une nouvelle prise d'eau plus à l'amont de l'ancien seuil a été creusée mais sans succès car elle se comble aujourd'hui aussi rapidement que la précédente après une crue.

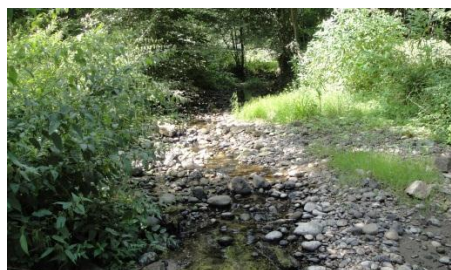
Ancienne entrée de bief comblée

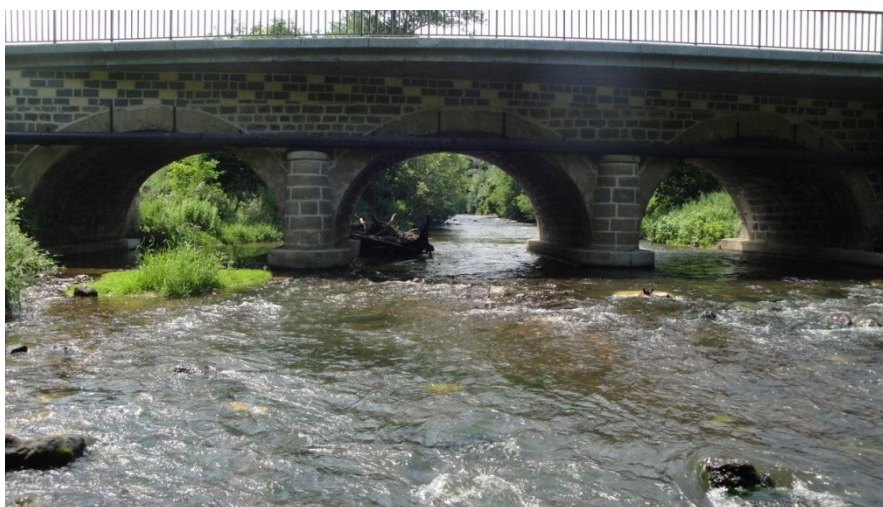
L'ouvrage suivant toujours en remontant le cours d'eau est le pont de la RD 229 reliant la commune de Neschers à Coudes (figure 17). Ce pont n'est pas un des 6 principaux ouvrages de l'étude, il fait partie des ouvrages annexes.

**Figure 17 : vue aval du pont de la RD 229 le 18/06/2012 (source : PA Gombault)**

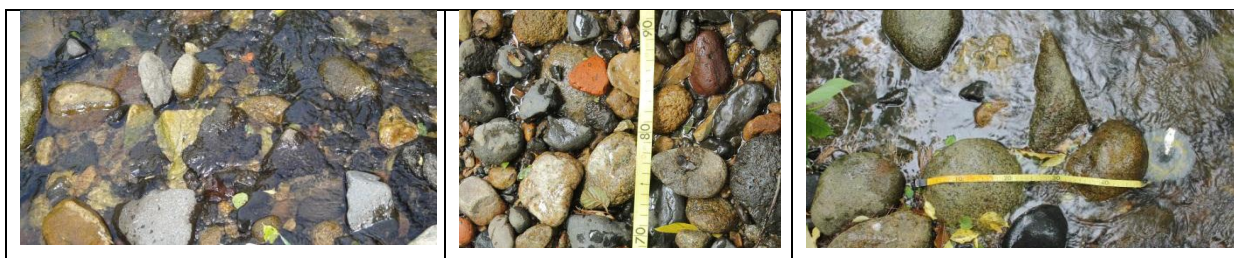
Une analyse ponctuelle du substrat à proximité du pont de la RD 229 révèle que le lit de la rivière est peu voire pas colmaté. La granulométrie est assez hétérogène avec la présence de particules mesurant en moyenne entre 2 et 20 cm (figure 18). Ce substrat convient au frai des salmonidés.

Figure 18 : photos du substrat au niveau de la RD 229 (source : PA Gombault)

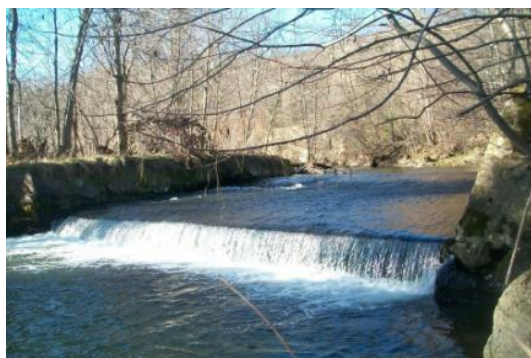
Les deux berges sont bétonnées au niveau de l'ouvrage et un affouillement de celles-ci est constaté menaçant la partie bétonnée de la berge de tomber dans le lit du cours d'eau.

**Figure 19 : vue aval du seuil de l'ASA de la Ribeyre à l'étiage (source : com com Couze Val d'Allier)**

Une fosse de dissipation est présente en aval immédiat du seuil. En rive droite une érosion de berge est constatée sur 1.5 mètre de profondeur et 4 mètres de long. Les écoulements forment une alternance de radiers, plats courants. En rive gauche la rivière s'éloigne du coteau avec présence de terres cultivées derrière la ripisylve. En rive droite la configuration est la même qu'à l'amont avec des prairies permanentes derrière la ripisylve et ceci jusqu'au pont de la RD229. Un montage à partir d'une photo aérienne du site est réalisé afin de mieux visualiser la situation (figure 20). Un plan de situation a aussi été confectionné sous Autocad (par Guillaume Reix : tuteur de stage) grâce aux relevés topographiques effectués au niveau de l'ouvrage (annexe 2). Ce plan a été réalisé à l'échelle 1/200<sup>e</sup>.

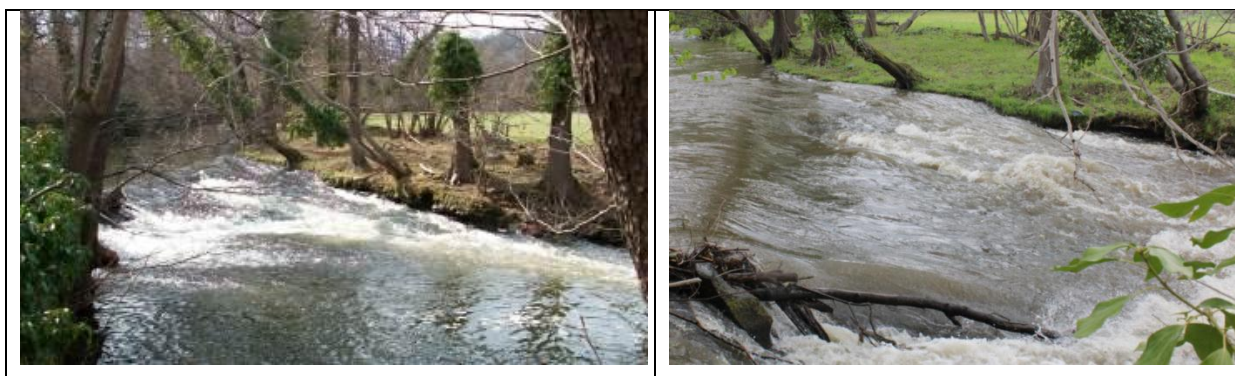
Le seuil de Lavaur (figure 21), référencé dans l'étude Couze Chambon 2, est un des ouvrages principaux du site d'étude. Ce seuil est classé ouvrage prioritaire grenelle (tout comme les ouvrages référencés Couze Chambon 3 et 4). Cet ouvrage se situe à environ 600 mètres à l'aval du seuil du moulin Roussel (Ref Couze Chambon 3) et à 950 mètres à l'amont du seuil de l'ASA de la Ribeyre (Ref Couze Chambon 1bis). La confluence avec l'Allier est située 4.75 km en aval.

Figure 21 : vues à l'étiage et en hautes eaux du seuil de Lavaur (source : PA Gombault)

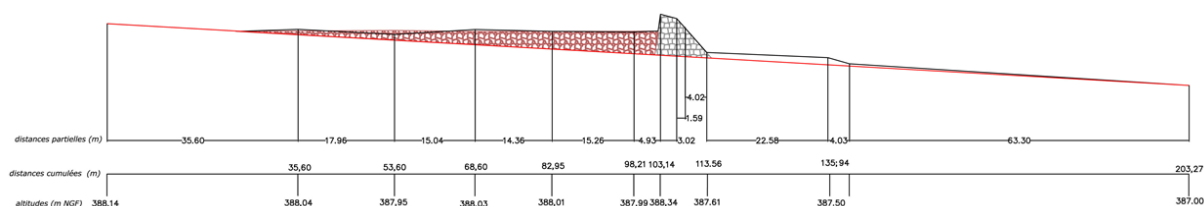
L'ouvrage constitue encore un point de blocage aux particules les plus grossières mais la présence d'un important dépôt sableux à l'aval immédiat du seuil traduit un transport des particules fines.

Figure 22 : profil en long de la rivière au niveau du seuil de Lavaur

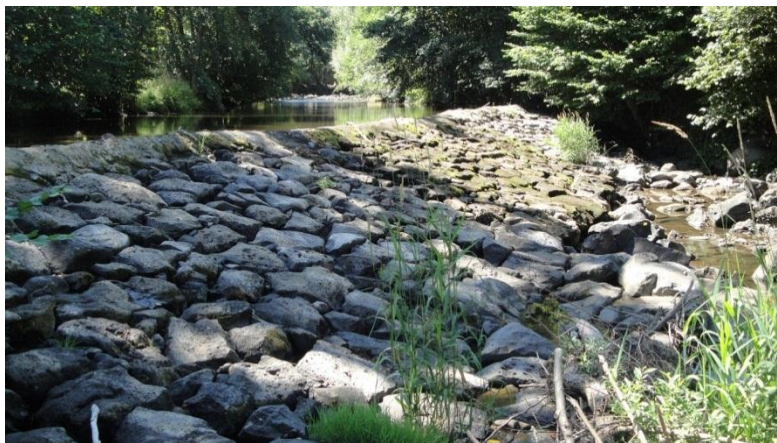
Figure 24 : photo du seuil du moulin Roussel à l'étiage le 09/08/2012 (source : PA Gombault)

L'ouvrage (le seuil) sous forme d'un plan incliné pentu offre une hauteur de chute importante et est par conséquent infranchissable pour la majorité des espèces. En basses eaux la lame déversante est très faible et interdit la montaison à la nage, le seuil peut même être totalement exondé (figure 24) dans le cas où les vannes d'alimentation du bief du moulin sont laissées maintenues en position ouverte.

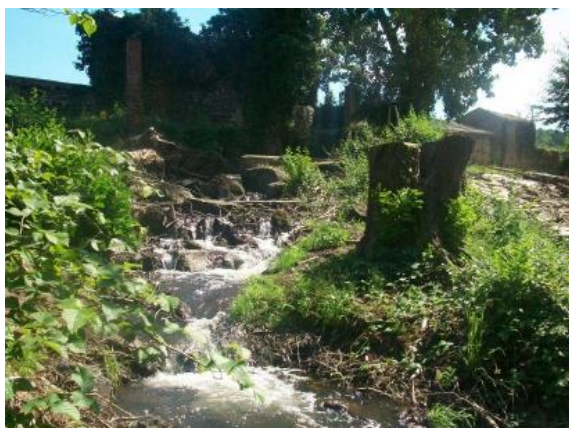
Quelques parties du seuil ruiné et du canal de décharge offrent des conditions hydrauliques acceptables pour les salmonidés de grandes tailles en hautes eaux (figure 25). L'avalaison n'est pas perturbée (canal de décharge de la prise d'eau, bief). Le bief permet aussi le transit d'une partie des sédiments vers l'aval.

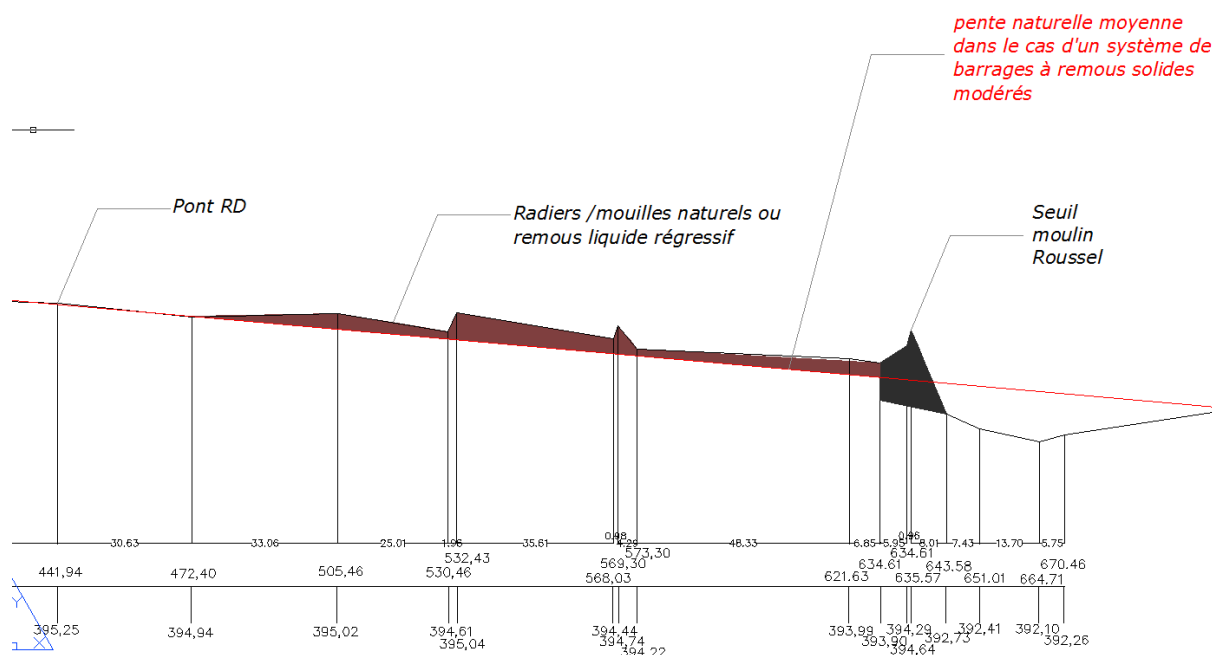
La rivière est dans un contexte de pente naturelle de l'ordre de 0.82 %. Les relevés topographiques effectués dans ce secteur ont permis de tracer un profil en long au niveau de l'ouvrage (figure 26). A partir de ce profil une droite supposée représenter la pente naturelle du cours d'eau a été tracée.

**Figure 26 : profil en long au niveau du moulin Roussel**

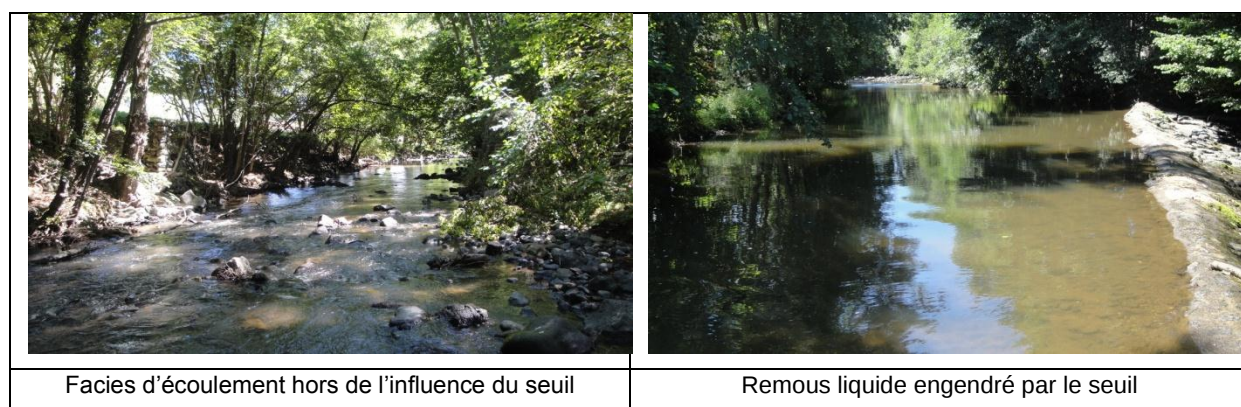
Le plan d'eau en amont du seuil constitue un remous liquide entre 40 et 90 m suivant le contexte hydrologique (figure 27). Une zone de radiers et mouilles exhaussée en amont immédiat du remous liquide constitue soit un point dur naturel soit un remous solide régressif.

**Figure 27 : photos des types d'écoulements à proximité du moulin Roussel (source : PA Gombault)**

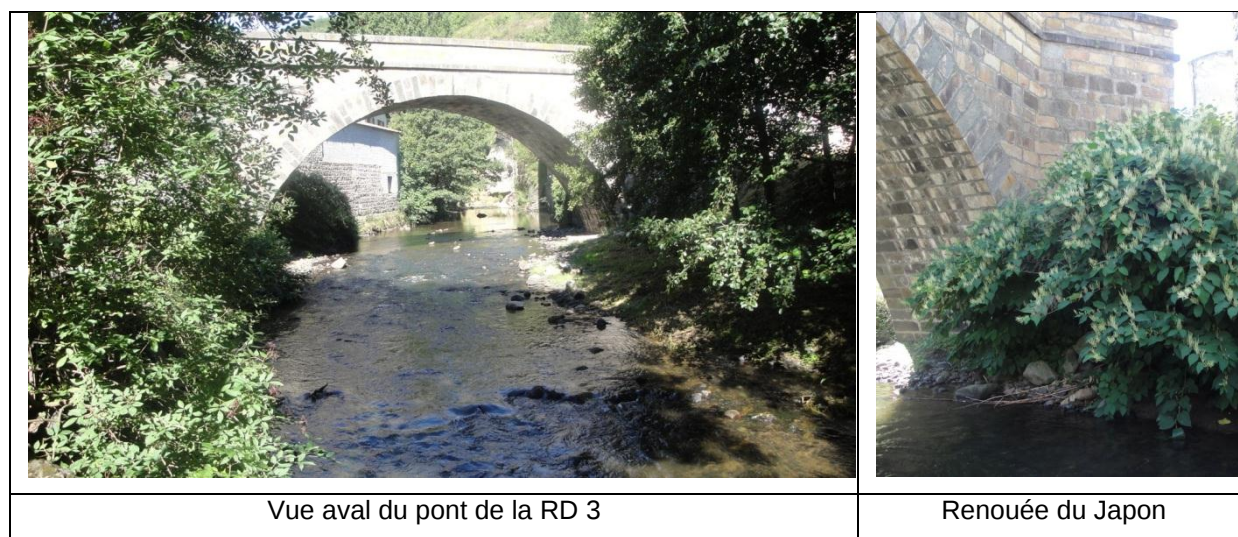
Le radier du pont de la RD3 ne constitue pas une rupture de la continuité écologique. Aucune chute n'est même observée au droit de l'ouvrage. Seule une légère accélération des vitesses d'écoulement est constatée à l'aval immédiat. En étiage le radier présente une lame d'eau suffisante en plusieurs points permettant le passage des poissons migrateurs.

Les observations de terrain révèlent la présence de renoué du Japon en particulier à l'aval du pont en rive droite. C'est à cet endroit que les eaux empruntant le bief du moulin du Pont se rejettent dans la rivière.

Figure 29 : photos au niveau du pont de la RD 3 le 09/08/2012 (source : PA Gombault)

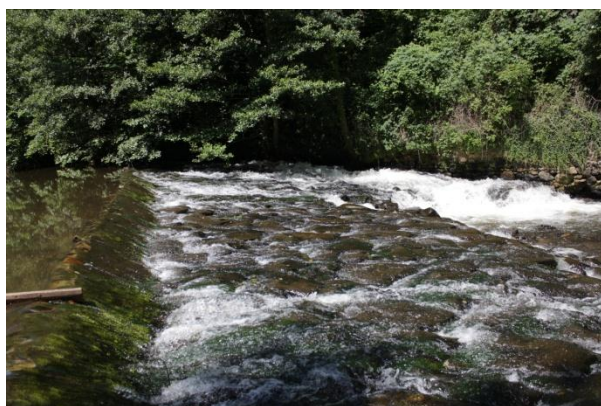
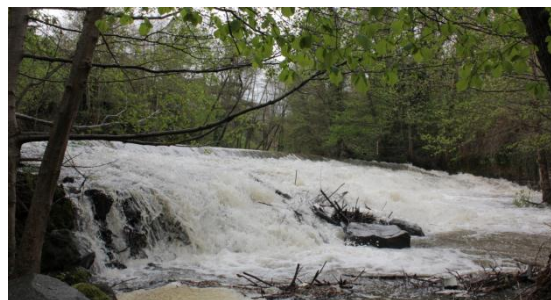
*le seuil aux alentours du module (06/06/2012)*

*le seuil en hautes eaux (26/04/2012)*

Le seuil offre des conditions de vitesse et de hauteur de chute totalement infranchissable pour toutes les espèces. Il est très fortement colmaté en amont et presque entièrement comblé.

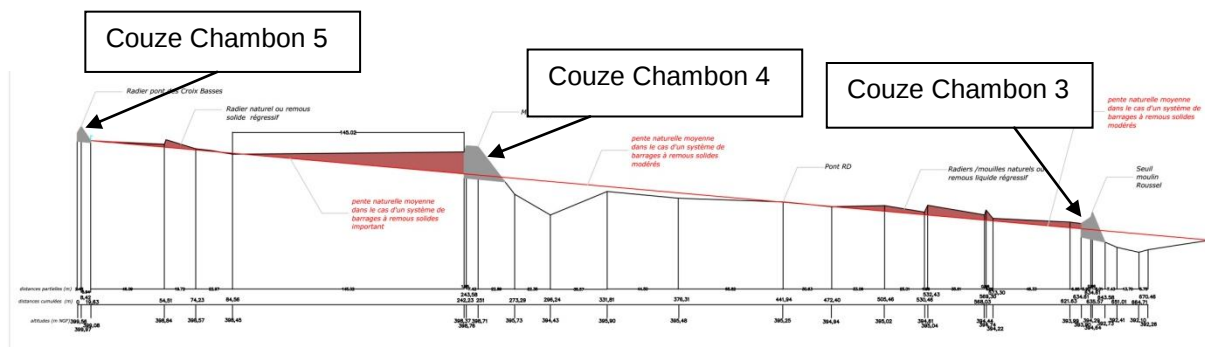
Des relevés topographiques ont été réalisés de l'ouvrage Couze Chambon 3 à 5. Ces données terrains ont permis la réalisation d'un profil en long de la zone comprenant les ouvrages 3, 4 et 5 (figure 32). La ligne rouge correspondant à la pente naturelle supposée.

Figure 32 : profil en long de la rivière au niveau des ouvrages 3, 4 et 5

L'absence de cartographie géologique précise (Annexe 4) ne permet pas d'identifier une coulée basaltique ou toute autre singularité géologique témoignant d'une rupture de pente naturelle en lieu et place du seuil. Néanmoins les faciès naturels observés dans les gorges montrent la présence de nombreuses petites cascades et autres « points durs » fractionnant le profil en long. Il est probable dans ce contexte, comme il était coutume à l'époque, que le barrage soit construit sur un ressaut naturel de hauteur modeste de moins d'un mètre.

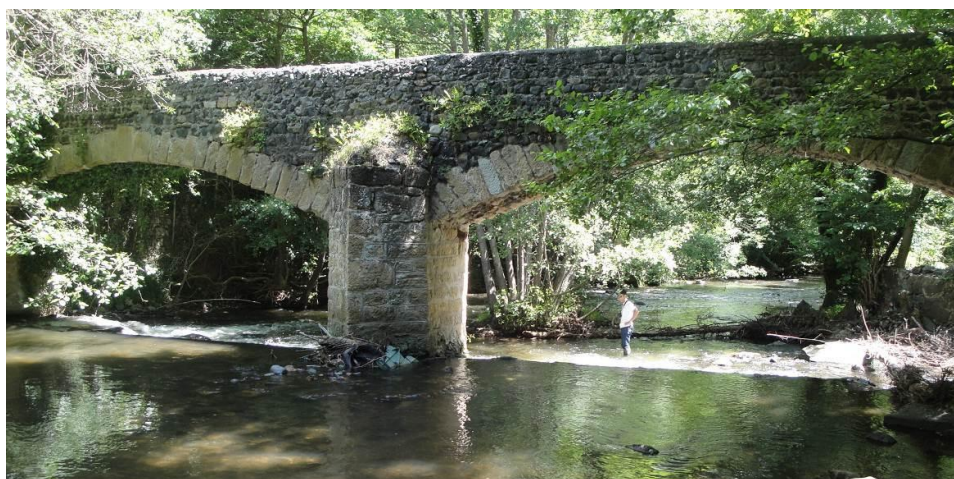
Dernier des six ouvrages principaux de l'étude, le seuil du pont des Croix Basses (référéncé Couze Chambon 5) est situé au niveau de la commune de Neschers (figure 33). Plus précisément il s'agit du seuil d'un pont piéton situé à l'ouest (amont) du bourg. 250 mètres à l'aval de celui-ci se trouve l'ouvrage référéncé Couze Chambon 4 (seuil du moulin du Pont) et 350 mètres à l'amont se trouve l'ouvrage référéncé Couze Chambon 6, la confluence avec l'Allier est située à 5.97 km de cet ouvrage.

Figure 33 : photo amont du pont des Croix Basses le 06/06/2012 (source : PA Gombault)

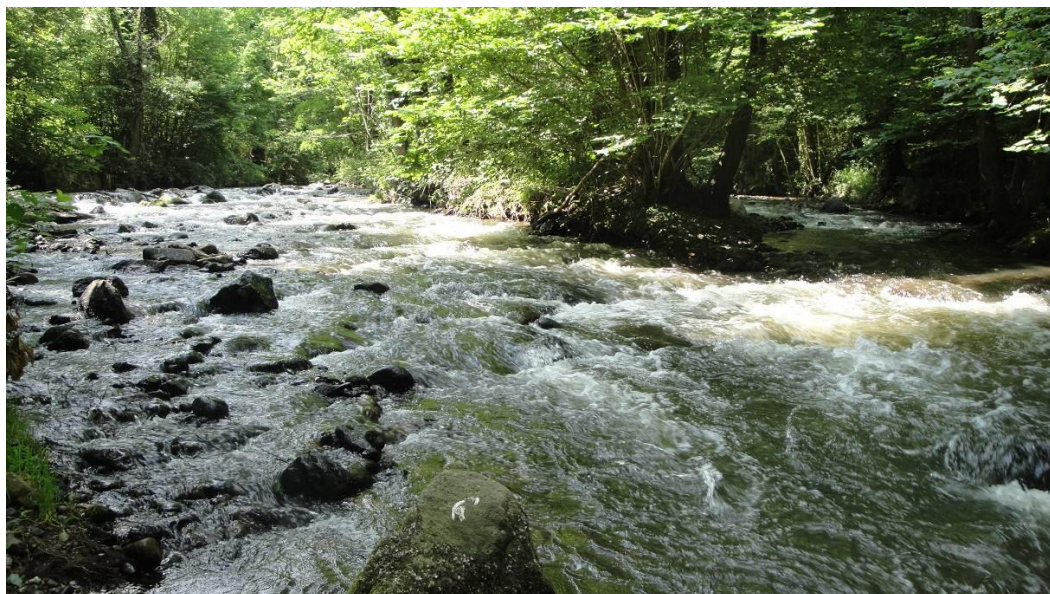
Ce seuil se décompose en différentes parties avec une partie centrale constituant le déversoir, le bief d'alimentation du moulin en rive droite et un bras de décharge en rive gauche.

Figure 34 : vue du déversoir (à gauche) et du bras de décharge (à droite) le 06/06/2012 (source : PA Gombault)

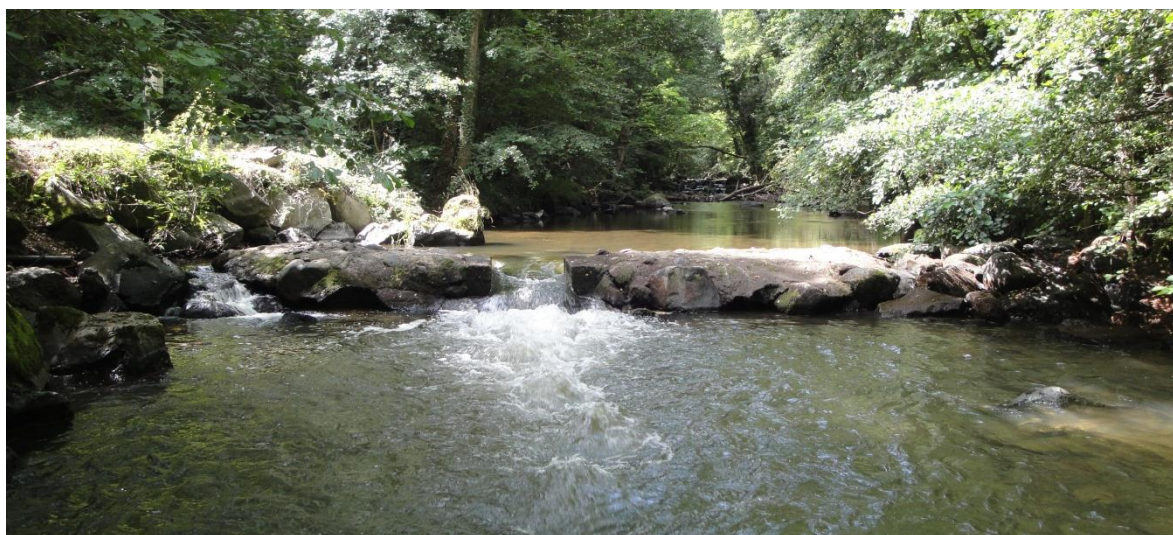
Figure 35 : vue du seuil d'irrigation à l'étiage le 09/08/2012 (source : PA Gombault)

A l'aval, les écoulements sont beaucoup moins rapides qu'à l'amont à cause de l'« effet » retenue du seuil du moulin de Boursouva situé 180 mètres à l'aval.

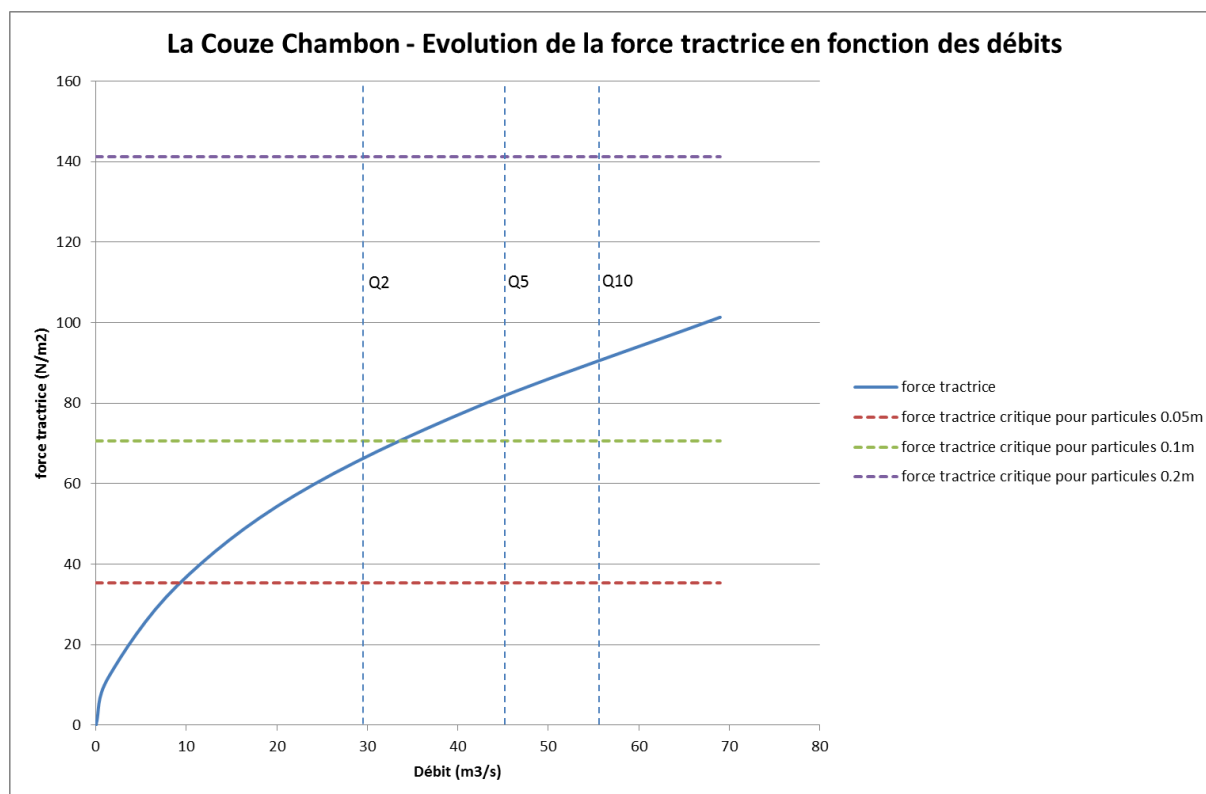
**Figure 39 : évolution de la force tractrice en fonction des débits**

En l'absence du seuil, le risque de mise en mouvement de ces particules est inférieur à la crue biennale. Le risque de mobilité reste très significatif pour la fraction jusqu'à 15 cm de diamètre. Cette fraction étant importante entre le pont et le plan d'eau, le risque d'érosion régressive est donc significatif.
