Gare et Connexions  
ESBE Grand Ouest  
Pôle OTP-IT

01\_09\_2015

# [OPTIMISATION ET RENOVATION DU PATRIMOINE]

[Visites de gestion et bilans énergétiques]

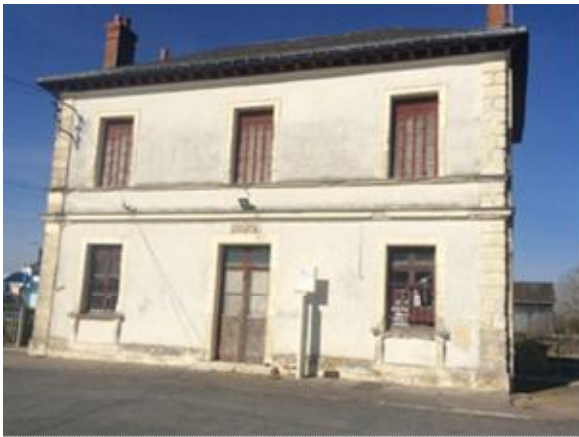
### Saint Amand de Vendôme

L'étude des VG, en particulier, le listing des gares fermées a laissé apparaître deux sites qui sont dans un état insuffisant (Theillay & St Amand de Vendôme).

Note Globale : 3

Note plus défavorable : 4

Sur ces deux sites, l'ampleur des désordres et l'état de vétusté n'ont pas permis de réaliser un chiffrage par l'ABE. Ils doivent faire l'objet d'une étude ciblée avec un cahier des charges bien établi.

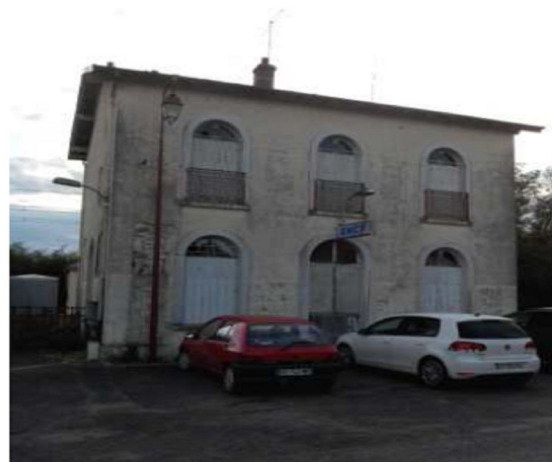
### Theillay

Note Globale : 3

Note plus défavorable : 3
