Stage DAE 4 – IMA 2015-2016  
Étude hydromorphologique du bassin versant du Dourdu  
Mai-Août 2016

Organisme d'accueil : Syndicat Mixte des bassins-versants du Jaudy-Guindy-Bizien et des ruisseaux côtiers (22660 TRELEVERN)

Milieux aquatiques – État écologique – Inventaire cours d'eau – Diagnostic REH – Programme d'actions

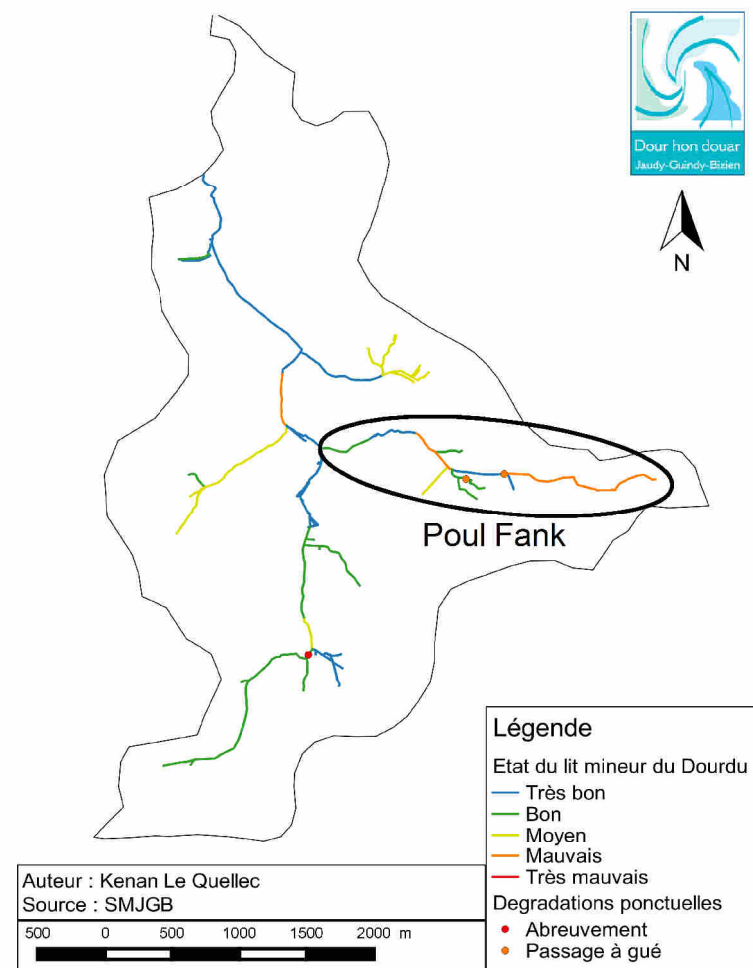
### Etat du lit mineur du Dourdu

L'état général du lit mineur du Dourdu est plutôt bon. 68 % du linéaire est en bon et très bon état. Cependant, certains secteurs sont dégradés (plus particulièrement le Poul Fank). Ces altérations du lit mineur sont dues à une occupation du sol (agriculture) à proximité des cours d'eau dans la partie amont du réseau hydrographique.

L'état général du lit mineur du Dourdu est en assez bon état. On dénombre quatre tronçons en mauvais état et six tronçons en état moyen. Sur l'ensemble du réseau hydrographique, la cause de dégradation majeure du lit mineur est le colmatage.

Le secteur prioritaire pour ce compartiment est celui du Poul Fank. Sur dix tronçons, trois tronçons sont en mauvais état (24, 30, 31) et un est en état moyen (26). Le tronçon 31 fait partie de la tête de bassin versant du Poul Fank. Cette partie de cours d'eau est bordée de parcelles agricoles maraîchères sans aucune protection (talus, bandes enherbées). L'absence de talus engendre un apport direct de terre (et potentiellement de pesticides) lors des pluies. De plus, la culture maraîchère est sensible au départ de terre à cause de l'absence de couvert végétal, surtout en hiver (période des pluies et de récolte des choux). L'apport de terre dans le cours d'eau cause un colmatage sur une grande part du Poul Fank. Le tronçon 30 situé en aval de celui-ci est également en mauvais état à cause des départs de terre provenant des parcelles bordant le tronçon 31. Le tronçon 26 est un affluent du Poul Fank. Il est bordé de parcelles agricoles maraîchères sans talus comme le tronçon 31. La terre provenant de ces parcelles entraîne un fort colmatage du tronçon 24 se trouvant à sa confluence avec le Poul Fank. Ce n'est pas la seule cause de colmatage de ce tronçon 24 car il est bordé à sa rive gauche par une parcelle agricole sans talus et à sa rive droite par un plan d'eau en dérivation (rejets).

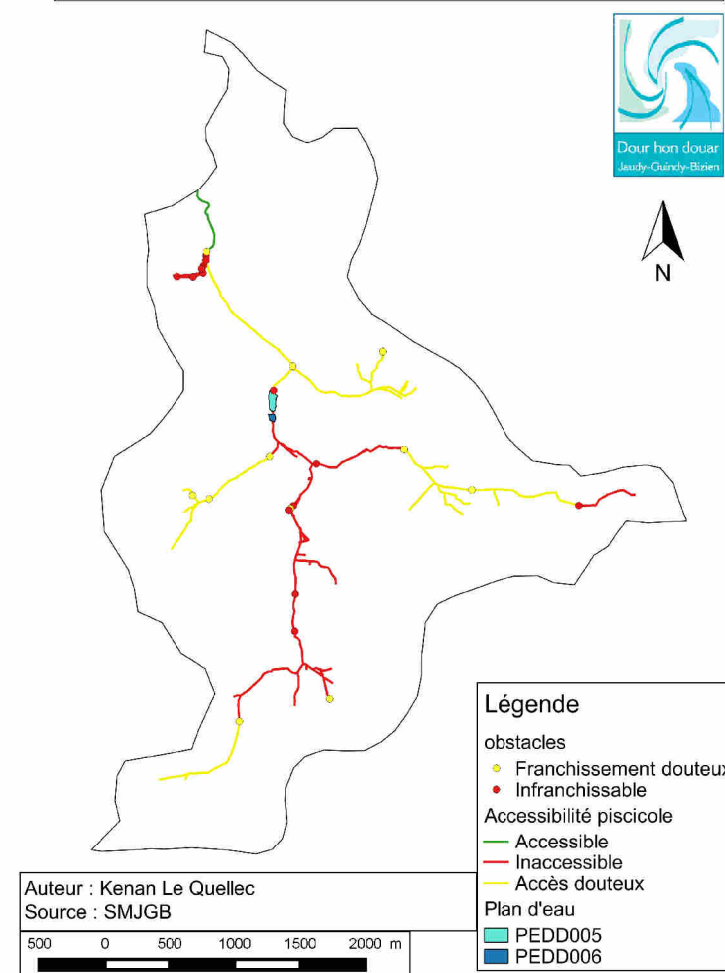
### Continuité écologique du Dourdu

**Commentaires :** La truite fario est l'espèce de référence qualifiant la franchissabilité de chaque ouvrage. Or, parmi les trois grands poissons migrateurs qui sont présents dans le Dourdu se trouve l'anguille. N'ayant pas le même mode de déplacement que les salmonidés, cette espèce pourrait franchir certains obstacles marqués infranchissables pour la truite fario. Les causes principales d'infranchissabilité sont les hauteurs de chutes dont les exutoires de plans d'eau. La totalité de la partie amont du Dourdu est inaccessible pour les salmonidés à cause d'un exutoire de deux plans d'eau (Référence des plans d'eau : PEDD005 et PEDD006) ayant une hauteur de chute de 2 mètres.

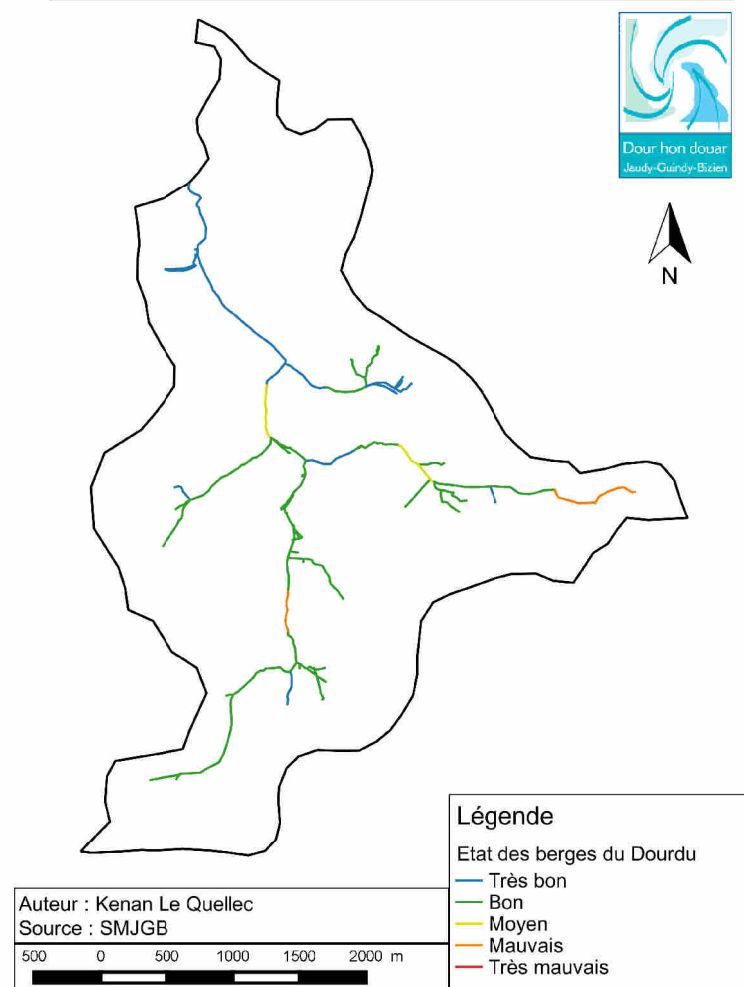
### Etat des berges du Dourdu

L'état général des berges du Dourdu est bon. Les berges de la partie amont sont plus détériorées que celles de la partie aval. Cela est dû à l'anthropisation de la partie amont du Dourdu avec l'agriculture, les réseaux routiers et l'urbanisation.

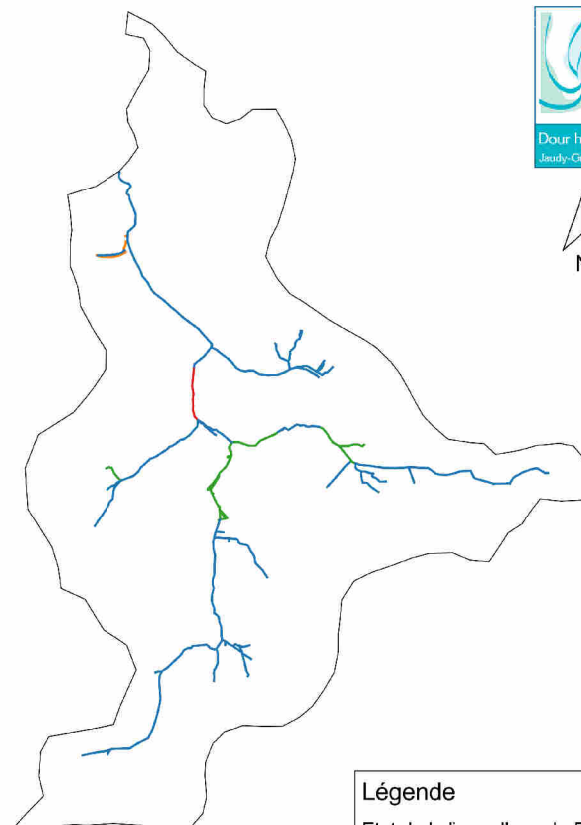
### Etat de la ligne d'eau du Dourdu

L'état de la ligne d'eau du tronçon 9 est très mauvais à cause de la modification de la ligne d'eau faite par les deux plans d'eau et de leur exutoire infranchissable. Le tronçon 3 est en mauvais état à cause d'une suite de chutes d'eau infranchissables et de deux plans d'eau sur cours d'eau impactant son linéaire. Cependant, le tronçon 3 n'est pas une zone prioritaire du Dourdu.

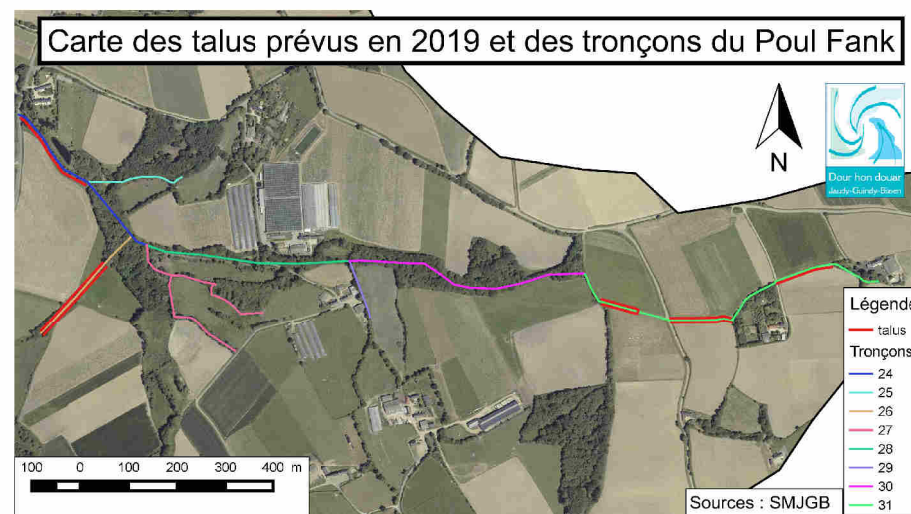
Figure 9 : Carte des talus prévus en 2019 et des tronçons du Poul Fank

| 2019 | 1<br> | 31 | Tronçon fortement colmaté à cause d'un apport excessif de terre | Écologique<br>Qualité de l'eau | Mise en place de talus perpendiculaires à la pente | - Baisse du colmatage<br>- Baisse de l'arrivée de pesticides dans le cours d'eau | 520 m de talus<br>1 144,00 € |
| 2019 | 2<br> | 26 | Tronçon fortement colmaté à cause d'un apport excessif de terre | Écologique<br>Qualité de l'eau | Mise en place de talus perpendiculaires à la pente | - Baisse du colmatage<br>- Baisse de l'arrivée de pesticides dans le cours d'eau | 382 m de talus<br>840,40 € |
| 2019 | 3<br> | 24 | Tronçon fortement colmaté à cause d'un apport excessif de terre et des rejets d'un plan d'eau | Écologique<br>Qualité de l'eau | Mise en place de talus perpendiculaires à la pente | - Baisse du colmatage<br>- Baisse de l'arrivée de pesticides dans le cours d'eau | 196 m de talus<br>431,20 € |

La réalisation des talus (*Figure 9*) aura lieu dès 2019 car il y a un temps de latence entre la mise en place des talus (blocage des apport de terre) et le décolmatage du lit mineur. En deux années, le lit mineur du Poul Fank devrait être décolmaté permettant ainsi l'atteinte du « bon état écologique » du Dourdu pour 2021.

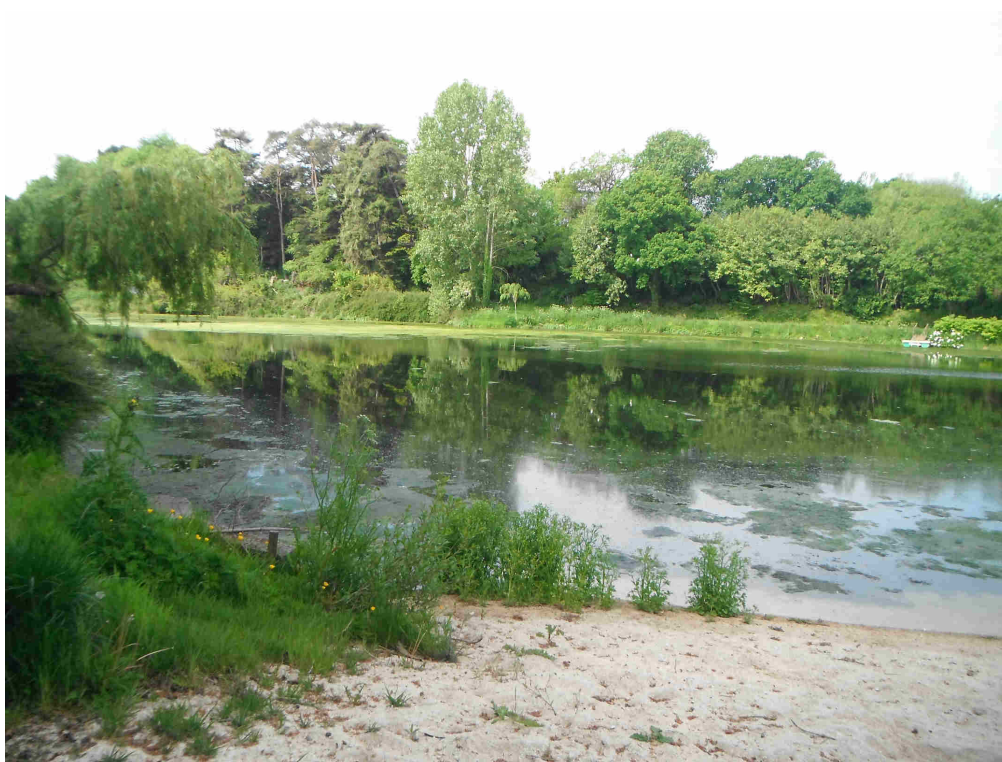
*Annexe 9: Photographie du plan d'eau PEDD005*

Le tronçon 9, regroupant ces deux plans d'eau, est la zone d'intervention prioritaire du Dourdu. L'état général de ce tronçon est le plus mauvais du réseau hydrographique et l'exutoire du plan d'eau cause une chute d'eau de 2 mètres rendant la majeure partie du Dourdu totalement inaccessible pour la truite fario. La ligne d'eau est fortement impactée par ce plan d'eau se trouvant sur cours d'eau.
