DIAGNOSTIC PROSPECTIF DES PROPRIÉTÉS RIVERAINES DU LOURDIOS SUR LA COMMUNE DE LOURDIOS-ICHERE (64)

Mots clés : Inventaire cours d'eau, Proposition d'aménagements, Inondation, Végétation riveraine, Instabilité

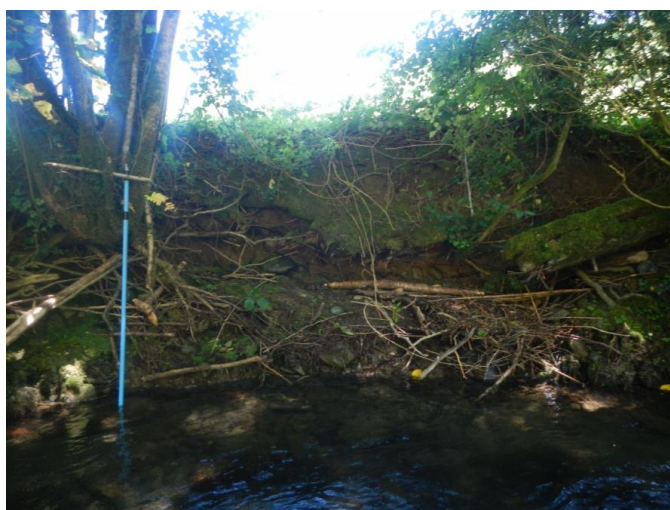
Figure 8: Photo d'une érosion d'un champ créée par le Lourdios

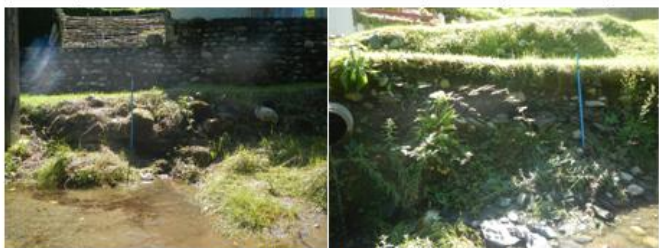
| Numero | Localisation | Parcelle | Longueur (m) | Hauteur (m) |
|---|--|---|---|---|
| D | En amont de la buse | 21 B | 4,5 | 1,5 |
| E | De la buse jusqu'au mur soutenant la route | RD 341 | 5 | 2 |

FIGURE 2: EROSIONS "A" (A GAUCHE) ET "D" (A DROITE)

| Ordre de mise en oeuvre | Technique | Gains attendus | Schéma | Estimation |
|---|---|--|---|---|
| 2 | Matelas de gabions : structure parallépipédique, souple, grillagée, d'épaisseur de 0,5m et remplie de pierres | Soutènement de la berge allant de la RD341 à la maison de M. PONTACQ, René | | ≈ 350 €/m ² |

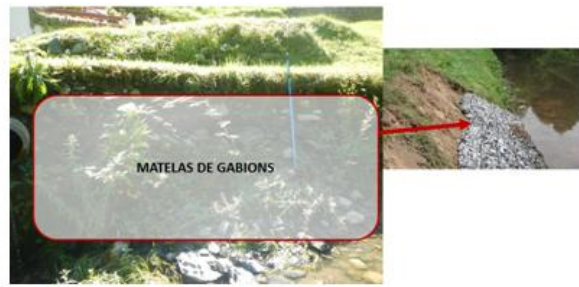
FIGURE 3: SCHEMATISATION DES TRAVAUX A REALISER

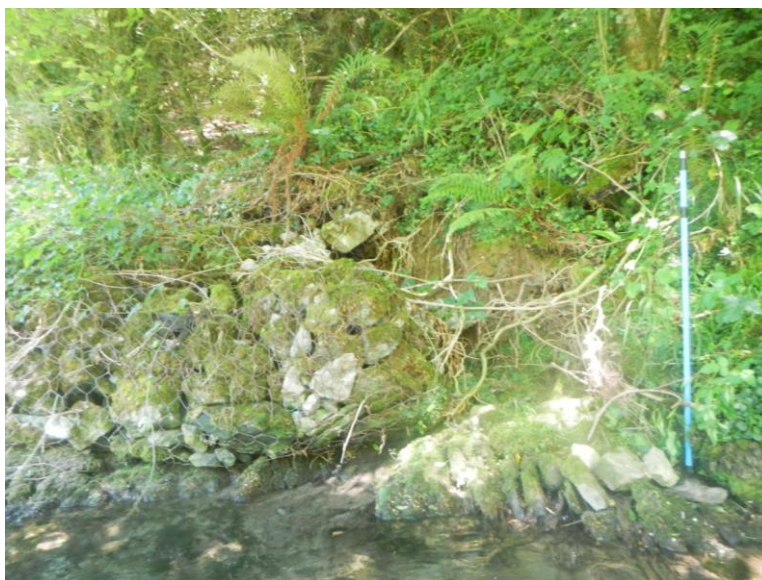
Figure 10 : Photo des blocs entourés de grillage ayant chuté

Pour les zones d'instabilité 1, 2, 6 et 7 l'installation de matelas de gabions a été préconisée. Pour les sites 3 et 4, ce sont des matelas de gabions en pied de berge ainsi que du géotextile et des plantations d'arbustes sur le haut de berge qui sont proposés. Enfin, pour le site 5, il est proposé d'installer du géotextile accompagné de plantations d'arbustes. Les cartes de localisation des différents sites par typologie de fragilisation constituent la figure suivante :

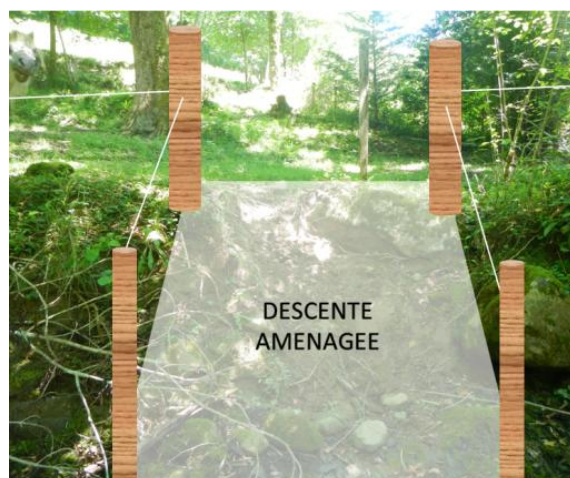
Enfin, sur les parcelles fragilisées aux sites 7 et 8 se trouvent des poneys et chevaux qui s'abreuvent dans le cours d'eau. Pour limiter l'étendue des zones d'érosion, il a été préconisé de créer une descente aménagée et de la délimiter de chaque côté par une haie d'arbustes épineux tels l'aubépine ou le genévrier (site 7) ou par une clôture comme le montre la figure suivante pour le site 8 :

Figure 12 : Schéma de principe de la descente aménagée et de la clôture proposées au site
