## Rapport de stage individuel

Diagnostic prospectif des propriétés riveraines  
du bassin versant du gave d'Aspe et de ses  
affluents sur la commune de Sarrance(64)

Institution Patrimoniale du Haut-Béarn  
2, Rue des Barats 64400 OLORON-SAINTE-MARIE

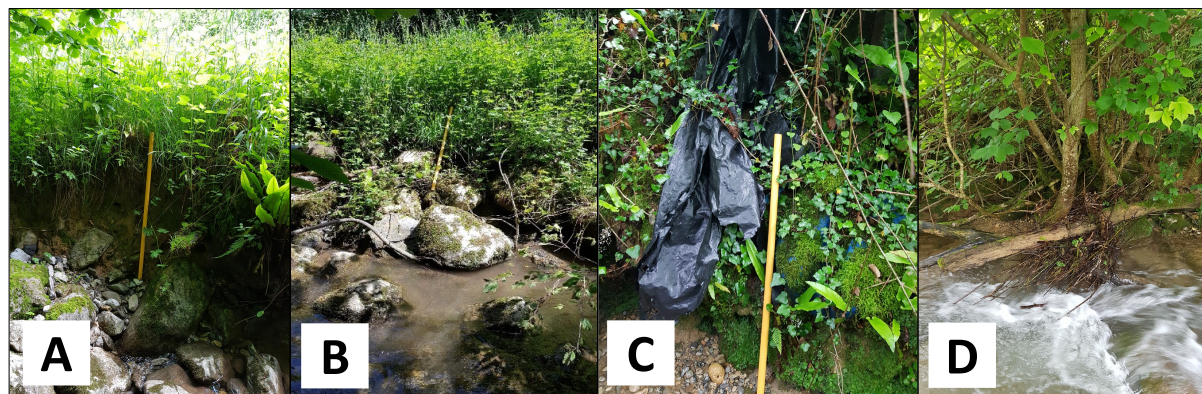
**Figure 5 :** Photos d'illustration de chaque catégorie (Source : Gaëlle JEAN)

La figure 5C présente un déchet d'origine anthropique. Son enlèvement constitue une action conseillée car il peut entraîner une pollution du milieu et les moyens nécessaires ne sont pas importants.

La figure 5D évoque une situation à surveiller dans le temps. Il n'y a pas d'enjeu important concernant ce site et donc une action plus tardive peut être envisagée.

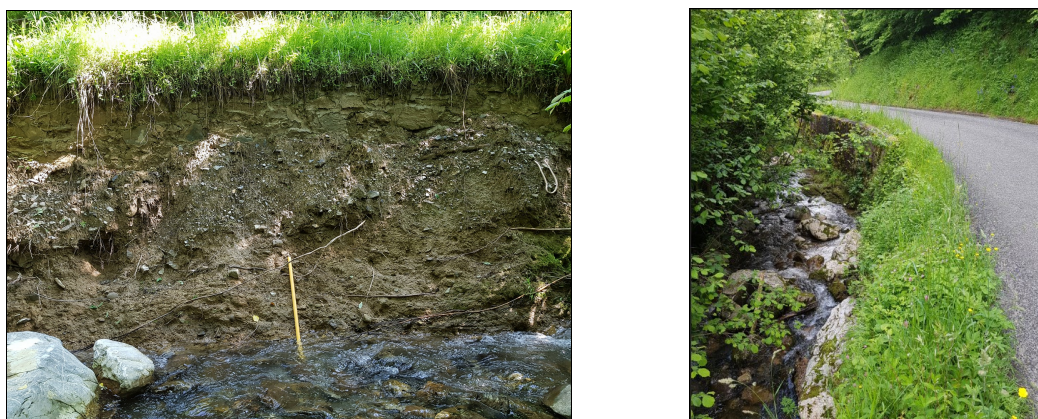
Il s'agit d'un phénomène très présent sur l'ensemble du linéaire prospecté. Il est visible dans les parties où le flux d'eau est dirigé vers la berge et où la puissance est assez importante. Cette manifestation est amplifiée en période de crue car le volume d'eau est important et la pente lui confère une puissance significative. Sa présence induit dans la plupart des cas à une perte de surface parcellaire qui peut parfois être significative. Aussi lorsque qu'elle est présente en bordure de voie de communication, elle menace directement l'infrastructure qui peut être de plus en plus fragilisée au cours du temps.

Cette manifestation bien que naturelle est l'une des principales problématique de la commune de Sarrance. En effet, 9 des 11 sites classés prioritaires concernent des érosions. Dans chacun des cas elles interviennent à proximité d'une voie de communication, comme sur l'Espalungue (Figure 7) où 5 zones d'érosion ont été relevées, sur une distance de 50 mètres au total. Elles sont situées à moins de 50 cm de la RD 241 qui est la desserte principale des villages situés à l'amont du cours d'eau. Sur le Bosdapous, 2 zones ont été observées proches de l'unique voie d'accès aux habitations. En outre, plusieurs piles de pont sont concernées, ce qui rendrait l'accès aux maisons impossible par les habitants s'ils venaient à s'effondrer. La présence de voies primaires ainsi que d'habitations à proximité immédiate des cours d'eau confèrent un enjeu important sur ces sites, d'où la nécessité d'une action rapide.

**Figure 7 :** Érosions à proximité de la route observées sur l'Espalungue (Source : Gaëlle JEAN)

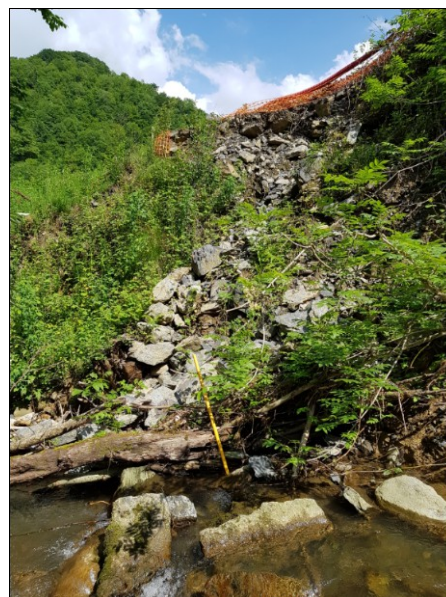
Sur quelques portions de cours d'eau, des glissements de terrains ont été observés. Ils prennent par exemple place à la suite d'une érosion en pied de berge par exemple ou bien lorsque les berges sont abruptes et que la végétation présente apporte une charge supplémentaire. Dans ce cas, l'effondrement de la berge entraîne un apport de sédiments et d'embâcles dans le cours d'eau qui peuvent devenir problématiques.

Lorsque ces glissements interviennent sur les parties amont des cours d'eau qui sont non accessibles, les enjeux associés sont peu importants. Cependant, un glissement observé sur l'Espalungue (Figure 8) menace directement la stabilité de la route puisqu'il prend place au niveau du remblais effectué pour la soutenir. L'enjeu y est donc majeur et là aussi une action rapide est souhaitable.

**Figure 8 :** Glissement de terrain observé sur l'Espalungue (Source : Gaëlle JEAN)

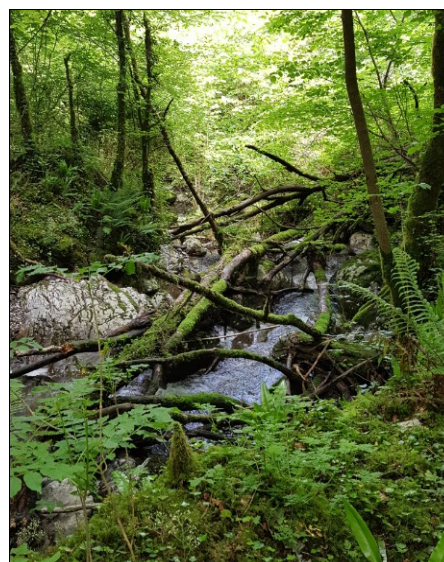
Ces accumulations d'embâcles ont été observés sur les parties amont des cours d'eau où aucun entretien n'est effectué afin de les prévenir (Figure 9). Sur l'Espalungue ainsi que sur l'Aygue Bère, c'est au total 1 km de cours d'eau qui est concerné par cette végétation omniprésente et non gérée. Même si aucun enjeu majeur n'est détecté à ces niveaux, ils peuvent toutefois avoir des conséquences sur l'aval avec des risques d'inondation.

**Figure 9 :** Présence de nombreux troncs d'arbres dans le cours d'eau sur l'Espalungue (Source : Gaëlle JEAN)

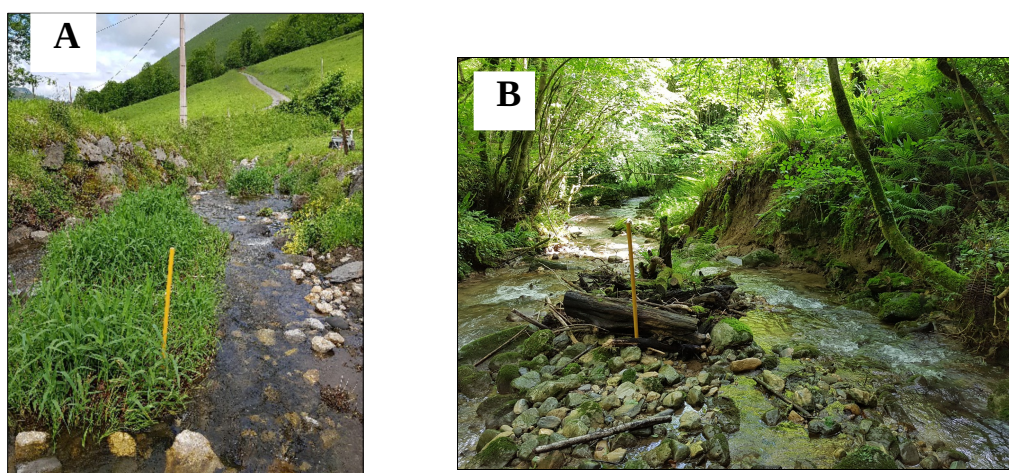
Sur la figure 10B, il est clairement visible que l'atterrissement est la cause de l'érosion en rive droite de l'aval. La parcelle touchée est une prairie donc l'enjeu est de moyenne importance, mais pour stopper l'érosion, une scarification de l'atterrissement serait judicieux.

**Figure 10** : Atterrissement sur l'Arric et sur le Bosdapous (Source : Gaëlle JEAN)

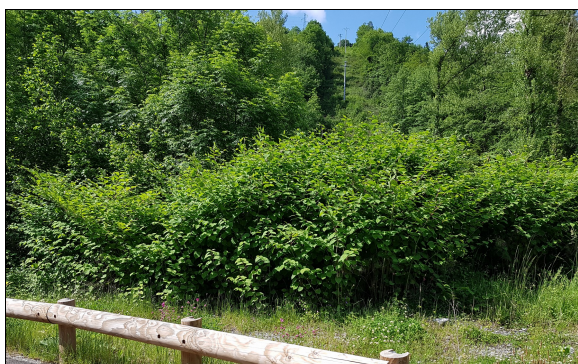
- La Renouée du Japon (Figure 11) est une plante qui se développe rapidement sur des terrains nus et qui empêche le développement de tout autre espèce, notamment les ligneux. Sa dissémination s'effectue principalement par multiplication végétative avec la propagation de fragments de tiges ou rhizomes (Source : INPN). Ses rhizomes peuvent descendre sur plusieurs mètres de profondeur, cependant ils n'engendrent pas une bonne tenue des berges, d'où son caractère problématique dans le cas de cette étude.
- Le Buddleia de David aussi appelé Arbre aux Papillons est un arbuste présentant des inflorescences violettes. Il colonise également les terrains avec un intérêt écologique faible. De plus il est très compétitif vis-à-vis des autres espèces.

**Figure 11** : Massif de Renouée du Japon sur l'Espalungue (Source : Gaëlle JEAN)

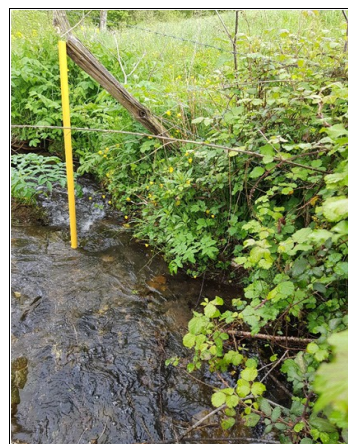
L'un des points prioritaires de l'Arric concerne une érosion en pied de berge menaçant la parcelle agricole riveraine sur 10 m de long (Figure 15). A cet endroit, la berge est composée de terre qui repose sur un socle rocheux. La parcelle touchée présente une pente importante, cependant celle-ci s'adoucit à proximité du cours d'eau. Naturellement, la proposition de gestion qui a été faite s'est portée vers un génie végétal.

**Figure 15 :** Érosion en pied de berge (Source : Gaëlle JEAN)

Pour cela, le travail consisterait à effectuer un talutage de la berge de manière à obtenir une pente plus constante et moins forte en pied de berge. Par la suite, un géotextile serait disposé afin de maintenir la berge et la terre qui la compose le temps de la reprise des végétaux. Des boutures de saule (*Salix*) serait disposées régulièrement pour maintenir la berge dans un futur assez proche et reconstituer la ripisylve absente sur ce secteur. Pour compléter cette action, un ensemencement semble judicieux. La reprise des boutures nécessitant du temps et pouvant être infructueuse, la végétation semée permettrait de maintenir la berge en attendant le développement du système racinaire des saules. Une fois les travaux terminés et la végétation bien développée, un entretien est nécessaire pour s'assurer que les arbres conservent leur rôle de protection et ne provoquent pas un surpoids trop important sur la berge. Les travaux initiaux demanderaient un investissement de 1 500 à 2 000 euros en considérant une surface de 50 m<sup>2</sup> (10 m \* 5 m) et l'entretien représenterait environ 50 euros par an.

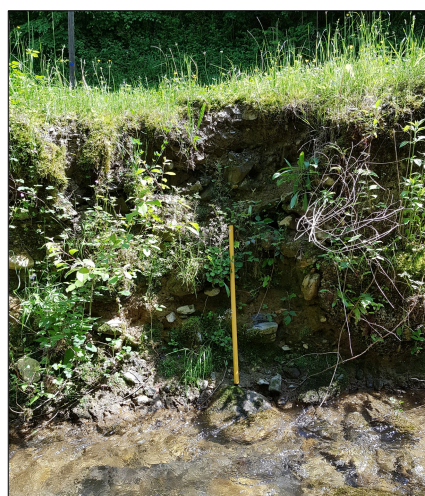
Sur sa partie aval, l'Espalungue longe une route départementale et plusieurs zones d'érosion sont observées (Figure 17). Au vue de la très faible distance (moins de 50 cm) entre la route - qui constitue un enjeu majeur - et le cours d'eau, seul un enrochement peut être envisagé. Les travaux auraient pour but de prolonger les murs de soutènement déjà existants sur une longueur variable allant de 5 à 10 m en fonction des cas. L'enrochement s'élèverait sur toute la hauteur de la berge c'est-à-dire entre 2 m et 2,5 m.

**Figure 17 :** Érosion proche de la route sur l'Espalungue (Source : Gaëlle JEAN)

Sur ce cours d'eau, 40 m d'enrochement sont à réaliser représentant environ 100 m<sup>3</sup> de roche à poser. En traitant tous les sites en même temps, le coût total de l'opération se situerait entre 7 500 et 15 500 euros.

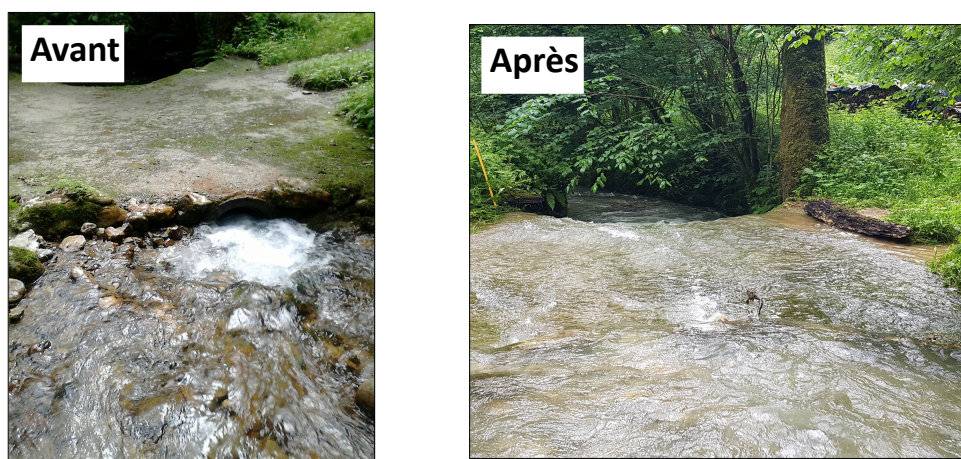
Autre limite, l'observation a été réalisée à un temps  $t$  ce qui ne rend pas forcément compte de l'étendue des fragilités car les phénomènes repérés (érosion, glissement de terrain, chute d'arbre) évoluent dans le temps mais aussi dans l'espace. Toutefois, l'épisode de crue du mois de juin a permis de voir en direct une évolution des instabilités sur certains cours d'eau (Figure 18).

**Figure 18** : Comparaison avant/après la crue du 12 juin sur un obstacle à l'écoulement (Source : Gaëlle JEAN)

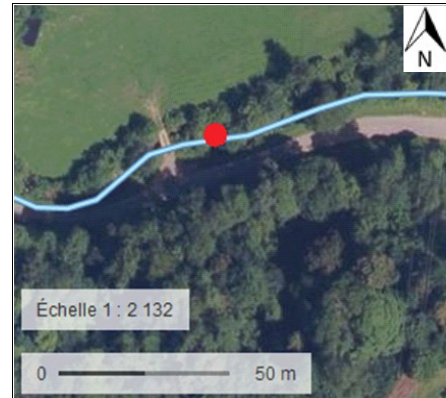
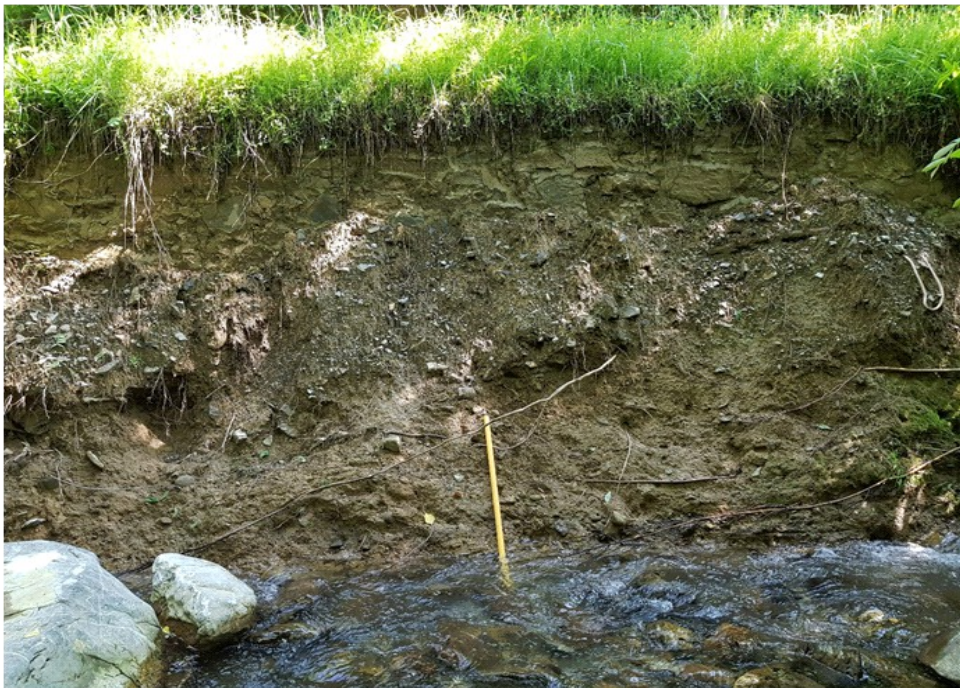
### Site prioritaire 2

Nature : Érosion + glissement de terrain

Dimensions :            L : 10 m            H : 2,5 m

Mise en place d'un caisson végétalisé
