Rapport de stage individuel

Diagnostic prospectif des propriétés
riveraines du bassin versant du gave d'Aspe et
de ses affluents sur les communes de Cette-
Eygun, Aydius, Lées-Athas

Institution Patrimoniale du Haut-Béarn
Maison des vallées
2 rue des Barats
Place des Oustalots
64400, OLORON-SAINT-MARIE
FRANCE

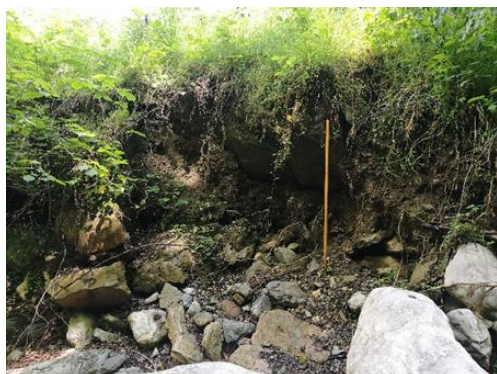
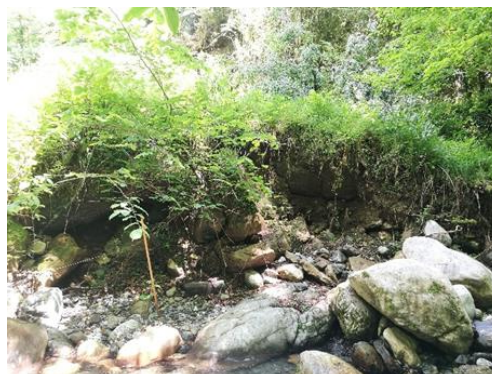
Situation géographique : Situé à quelques mètres de la confluence entre le gave de Bouren et le ruisseau de l'Ilhiec

Description : La berge est érodée sur une longueur d'environ 5,6 mètres en rive droite. On constate qu'elle s'est effondrée antérieurement, du fait de la présence de matériaux à ses pieds et de son aspect « arraché ». Cet effondrement est sûrement survenu sous l'effets des impacts d'une crue. Le bloc situé en face, contre la rive gauche, en est peut être la cause : lors des crues il pourrait dévier la force de l'eau contre la berge et ainsi augmenter l'érosion en ce point. Une partie de la berge érodée est constituée de matières très grossières ce qui peut la rendre plus vulnérable lors des crues du fait du risque de l'arrachement de ces blocs et donc d'une destruction importante et rapide de la berge. De plus, il n'y a que peu de végétation sur le front de cette berge ce qui fait qu'elle n'est pas stabilisée lors des crues. Les effondrements antérieurs de la berge forme une obstruction à l'écoulement de l'eau.

Risques : Avancement de l'érosion ou effondrement de la berge lors des crues jusqu'à fragilisation de la route. La limite de la berge est à une distance d'environ 3,10 mètres de la route.

Les effondrements antérieur et futur (formant des atterrissements) pourraient être végétalisés formant un obstacle à l'écoulement de l'eau.

- Surveiller la végétation sur l'atterrissement jusqu'à ce qu'il soit emporté par les

Il faut prendre en compte que l'accès au lit mineur est difficile pour des engins de chantier, un débardage les blocs situés sur l'atterrissement sera peut etre nécessaire.

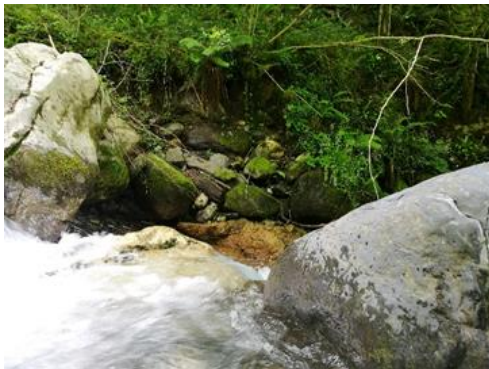
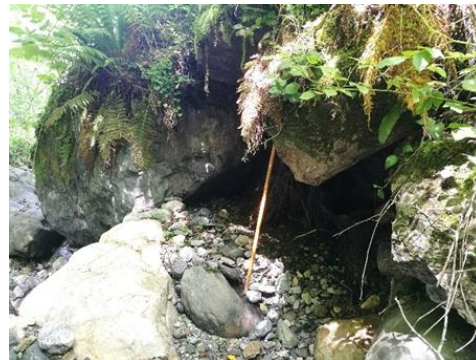
Constat 2 (point 2) :

Description : La berge est très érodée en rive droite. Il ne reste que des gros blocs qui sont superposés les uns sur les autres et en équilibre entres eux, sur une longueur de 9 m. Les matériaux plus fins qui constitués la berge ont totalement disparu laissant d'importants trous entre les blocs (presque 1m de hauteur et de profondeur). On constate la présence d'un arbre sur ces gros blocs. Les racines de cet arbre sont apparentes sous les blocs, elles ont sûrement un rôle dans l'équilibre actuel de cette berge.

Comme précédemment, cette érosion est peut etre dû aux rochers présents en rive gauche ; ces derniers dévient la force de l'eau contre la berge pendant les crues.

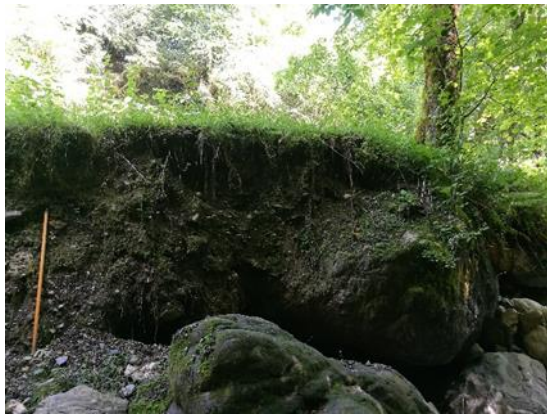
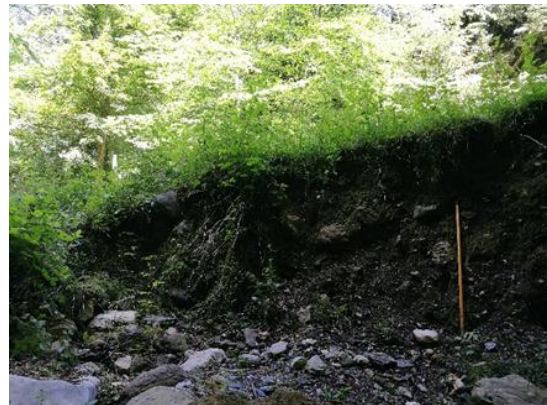
Constat 3 (point 3) :

Description : La berge s'est effondrée en rive droite, sur une longueur d'environ 4,20 mètres : on constate la création d'un atterrissement du fais de cet effondrement. Il y a des matériaux fin et d'autre un peu plus grossier. La limite de la berge est à 2,8m de la route.

Risque : La berge nue est vulnérable face aux crues. Une augmentation de l'érosion de la berge pourrait entraîner une fragilisation de la route.

- Réaliser du génie végétal : pour cela il est nécessaire de lever l'atterrissement formé par l'effondrement de la berge et d'aplanir la surface de cette dernière en rajoutant des matériaux. Nous conseillons ensuite de la consolider à son pied par clayonnage et plus haut par plantation d'espèce locale. En haut de berge, il est aussi possible de planter quelques petits arbres.
- Réaliser un enrochement : pour cela un dégagement des matériaux fins seraient aussi nécessaire pour limiter la fragilisation de ce dernière lors du passage d'une crue.

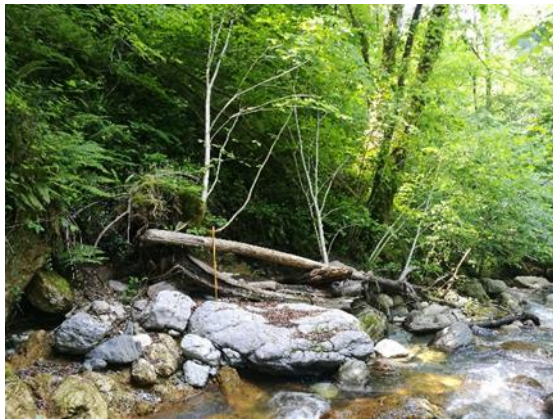
Description : On remarque la présence de bois mort en rive gauche. Il y a deux gros troncs étalés un atterrissement de matériaux très grossiers sur environ 10 mètres de linéaire de cours d'eau.

Risques : Ces troncs pourraient être emportés lors d'une crue et former un embâcle plus en aval.

Proposition : Couper les gros troncs et enlever les débris (il est possible de les mettre à disposition des habitants pendant un certain temps avant de s'en débarrasser). S'ils sont trop difficiles d'accès, on peut envisager de les brûler.

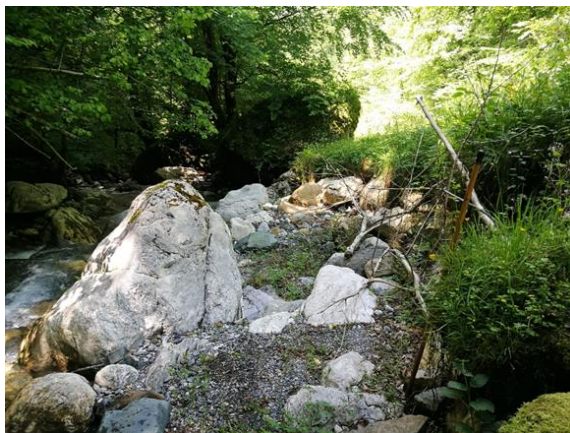
Constat 5 (point 5) :

En rive droite, atterrissement de matériaux fins sûrement dû à l'effondrement d'une berge. La végétation commence à s'installer. Cet atterrissement s'étend sur environ 20 mètres de linéaire de cours d'eau

Risque : Cette atterrissement atténue la largeur du lit mineur et accentue la risque de débordement lors d'une crue. La berge instable est vulnérable aux crues.

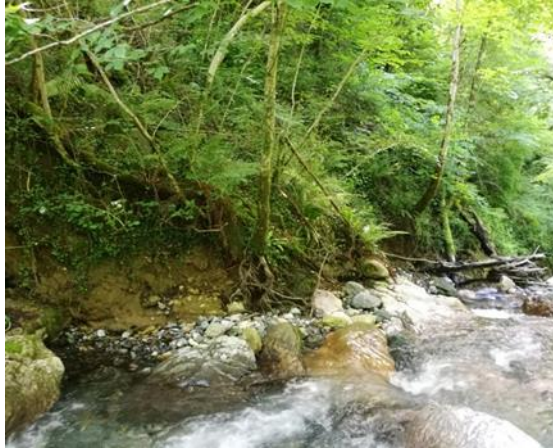
Début du tronçon :

Description : La rive gauche du lit mineur a une très forte pente. Le terrain est soumis à une sorte de glissement, et ne supporte plus les ripisylves. Par conséquent il y a une perte de diversité d'habitat. En plus beaucoup d'arbre son effondré et l'on constate à la fin du tronçon un début d'embâcle.

Risques : La forte pente de la rive gauche et l'instabilité de cette dernière favorise la chute d'arbres dans le cours d'eau et donc la formation embâcle.

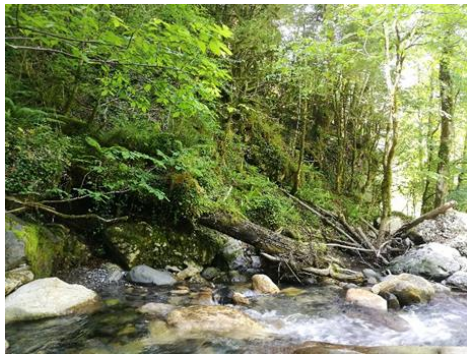
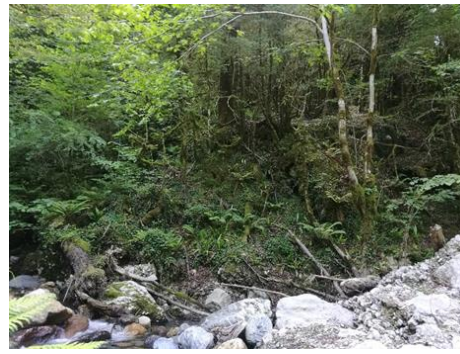
Constat 7 (point 8 à 9) : Tronçon 2

Même problème que précédemment sur environ 20 mètres.

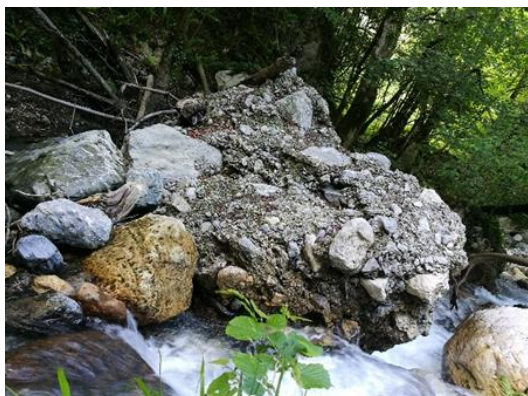
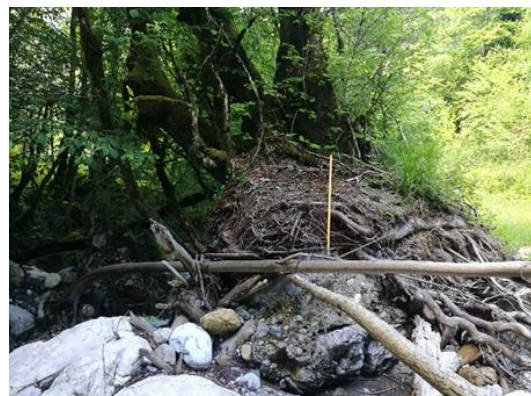
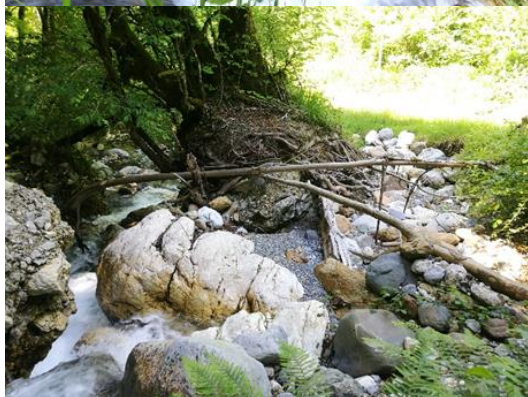
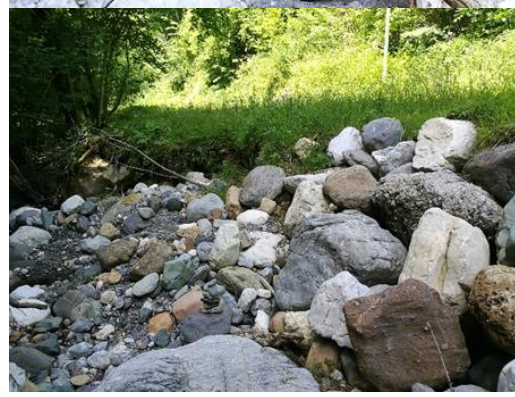
Constat 8 (point de 9 à 10) : Tronçon 3

Berge qui a été arraché par une crue, il ne reste qu'un îlot retenu par des racines. Cet îlot est situé en rive droite du lit mineur et est entouré à droite par une sorte de bras mort constitué du reste de berge. A proximité, on constate la présence de bloc cimenté étant sûrement d'ancienne partie de la berge. Ce qu'il reste de la berge est maintenant constitué d'un atterrissement apparent.

Risque : L'îlot avec des arbres et le bloc cimenté favorise la création d'embâcle lors que des troncs se retrouvent dans le cours d'eau. Ils contraignent l'écoulement de l'eau. L'îlot pourrait être entraîné lors des prochaines crues et la chute des arbres situés dessus pourrait causer de nombreux dégâts. De plus, la présence de l'îlot lors des crues pourrait accentuer l'érosion de la berge rive droite, déjà bien effondrée.

Proposition : enlever îlot et bloc, faire du génie végétal sur enrochement pour esthétique et protéger route. Couper, élever et brûler les bérises piégées au niveau de cet îlot. L'accès est difficile pour des engins de chantier.
