Rapport pour l'obtention du MASTER 2 PROfessionnel G.H.C.E.

ETUDE D'UN PROJET D'OUVERTURE DE VANNES POUR UNE RESTAURATION MORPHOLOGIQUE D'UNE PORTION DE L'INDROIS ET DE LA TOURMENTE

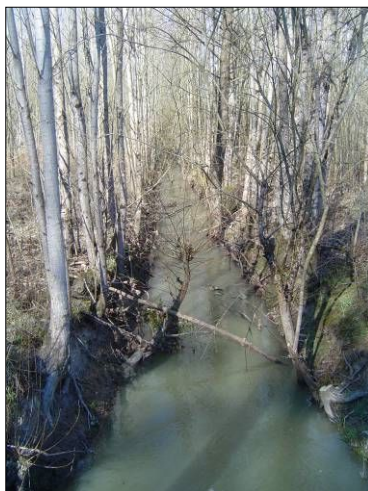
Les travaux évoqués précédemment ont été effectués pour un objectif surtout hydraulique. Ils ont malheureusement uniformisé le physique des cours d'eau (*Figure 6*), donc fait disparaître la faune et flore la plus sensible.

Figure 6 : Photo d'un cours d'eau très impacté par les travaux hydrauliques du S.I.V.O.M. du canton de Montrésor (Indrois amont)

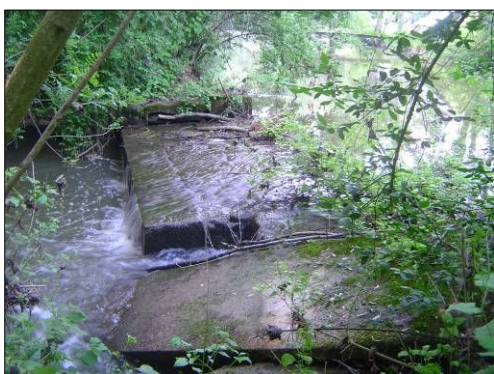
Le déversoir amont mesure 5,5 mètres de long et 1,4 mètre de large. Ce sont les fuites qu'ils possèdent, notamment au niveau des extrémités (fondation accroche en berges), qui ont permis d'amener favorablement cette opération test (près de l'intégralité du débit de l'Indrois passait par les fuites de ce déversoir, ce qui appauvrissait les écoulements au niveau du moulin et donnait un aspect très sale de part l'ensemble des flottants qui ne s'évacuaient plus vers l'aval, mais stagnaient plutôt à l'aval de l'Indrois en bief). Les *Figures 18 et 19* illustrent par des photos ces propos.

Figure 18 (à gauche) : Photo du déversoir amont juste avant la période estivale : l'eau passe en surverse

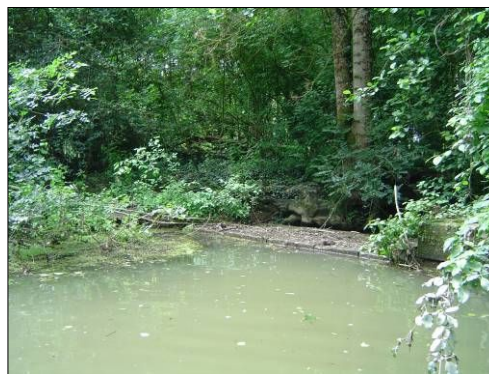
l'eau passe au travers de l'ouvrage par les fuites et non par surverse

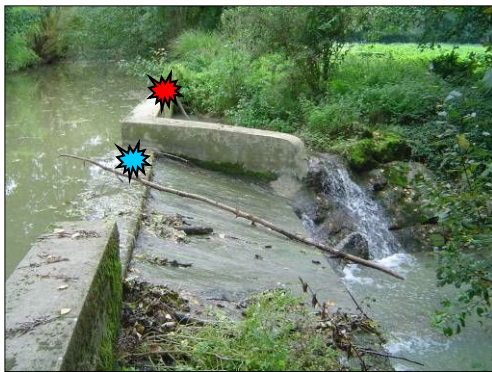
Figure 20 (à gauche) : Photo du déversoir aval juste avant la période estivale :

l'eau passe en surverse et par une fuite située à l'amont immédiat de l'ouvrage

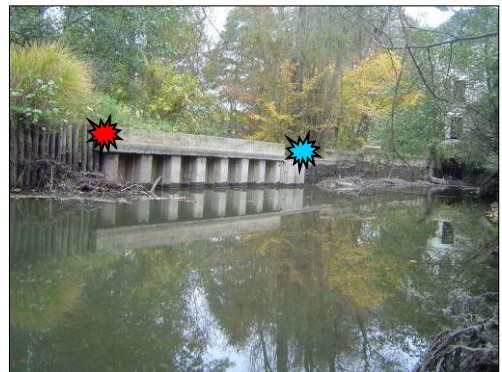
l'eau ne passe plus au niveau de cet ouvrage (ni par la fuite amont)

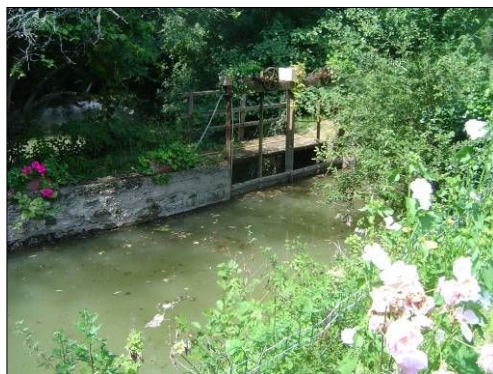
Les vannes sont au nombre de deux (Figures 22 et 23). Elles se trouvent en rive gauche à une dizaine de mètres à l'amont de la roue du moulin. Elles sont de taille identique, soit une largeur de 1,4 mètre.

Figure 22 (à gauche) : Photo des vannes en période estivale avant l'opération test :

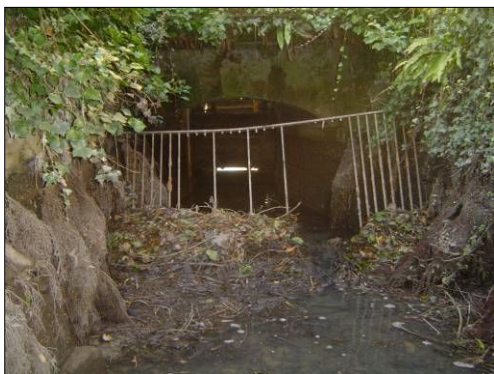
Le seuil de la roue est un petit ouvrage en métal qui permettait (temps passé car la roue n'est plus en état) de laisser passer l'eau par surverse afin d'entraîner la roue. Les Figures 24 et 25 illustrent en détail cet ouvrage qui mesure 1,4 mètre de large.

Figure 24 (à gauche) : Photo de l'amont du seuil de la roue protégé par une grille trouée

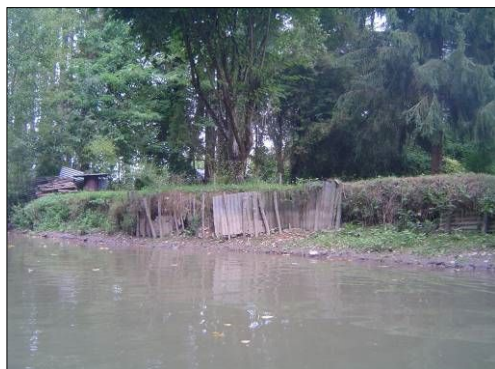
Les protections de berge sont également présentes sur le site (*Figure 30*). Certaines en béton sont situées aux abords des secteurs bâtis et ont donc une utilité réelle de protection. Deux autres sont en pieux et en bon état (sauf à l'amont immédiat du déversoir aval, voir *Paragraphe 2.1.3.3.*). Les autres protections artificielles sont anciennes et mixtes (tôles, pieux...) ; leur efficacité n'est plus bonne et leur intérêt est moins évident qu'auparavant. Un seul cas de protection de berge semble utile au regard de la configuration de la propriété très entretenue et du secteur bâti situé juste à l'aval (en rive droite juste à l'amont du moulin - *Figure 31*).

Figure 30 (à gauche) : Protection de berge de composition mixte (tôles, pieux...)

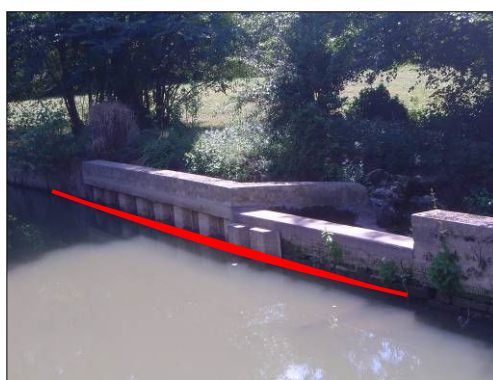
Figure 42 : Photo du niveau de l'arasement du déversoir aval

La côte du niveau de l'eau étant définie (+ 60 cm aux vannes du moulin), le déversoir dans sa globalité (partie basse + palplanches + 1 m pieux aval) devra être arasé à cette même côte (en rouge - *Figure 42*). Cet arasement concerne donc au total une longueur de 13,1 mètres (4,4 mètres partie basse + 7,70 mètres palplanches + 1 mètres pieux). La largeur de l'ouvrage à ôter est variable : 2,3 mètres pour la partie basse et 0,4 mètre pour les palplanches. Concernant les palplanches, l'arasement sera horizontal, contrairement à la partie basse où il sera en pente douce depuis le niveau d'eau amont à celui aval. La coupe ne devra pas être parfaitement lisse, mais plutôt irrégulière, notamment de façon à faciliter la montaison des poissons mobiles.

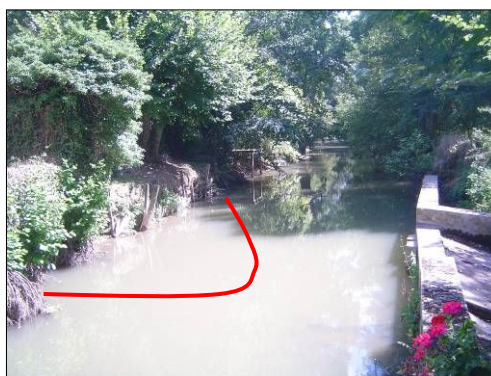
Figure 43 : Photo du contour de l'atterrissement à créer pour renforcer la berge

Concernant la berge en rive droite, la solution proposée n'est pas la réfection d'une protection de berge, mais plutôt la réalisation d'un atterrissement (ou d'une banquette selon la terminologie) minéral et/ou terreux (selon les matériaux disponibles) qui sera en appui le long de la berge menacée (en rouge - *Figure 43*). L'avantage de cet aménagement est la diversification morphologique de l'Indrois à ce niveau avec un resserrement du lit mineur et donc une augmentation ponctuelle des vitesses d'écoulement et un substrat davantage minéral. De plus, sur la nouvelle zone en pente douce, il sera planté de la végétation type iris, joncs... de façon à fixer la banquette et apporter des plantes des milieux humides qui ont théoriquement leur place en bordure de rivière. L'emprise de cet aménagement est de 12 mètres de long et d'environ 5 mètres de large, ce qui représente un volume à apporter de près de 100 mètres cubes.

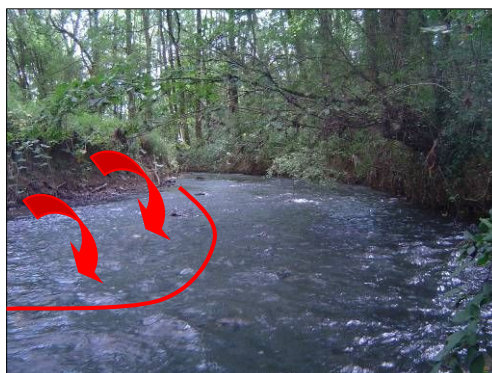
Figure 46 : Photo illustrant le principe d'effondrement de berge à réaliser

Concernant les berges, les travaux concernent seulement la rive droite, la rive gauche étant déjà en meilleure santé (pente douce en rive convexe et abrupte en rive concave). Ces travaux seront des affaissements de berge, et seront réalisés comme l'indique la *Figure 46 (en rouge)*, lorsque la rive est abrupte et située en rive convexe. Les affaissements (ou effondrements) seront réalisés sur une largeur du lit plus ou moins grande, selon les faciès et donc la hauteur d'eau. La pente en berge recherchée sera souvent de 1 (vertical) pour 3 (horizontal). Les objectifs de ces aménagements sont multiples et sont les mêmes que dans le paragraphe précédent (dernière partie). Un autre avantage lié aux travaux dans le lit décrit ci-après est l'économie des apports minéraux.
