# Sécurisation de la route départementale 64 à Locquirec

Commune de Locquirec - Finistère (29)

FAUVEAU Etienne

DAE3 – 2014/2015

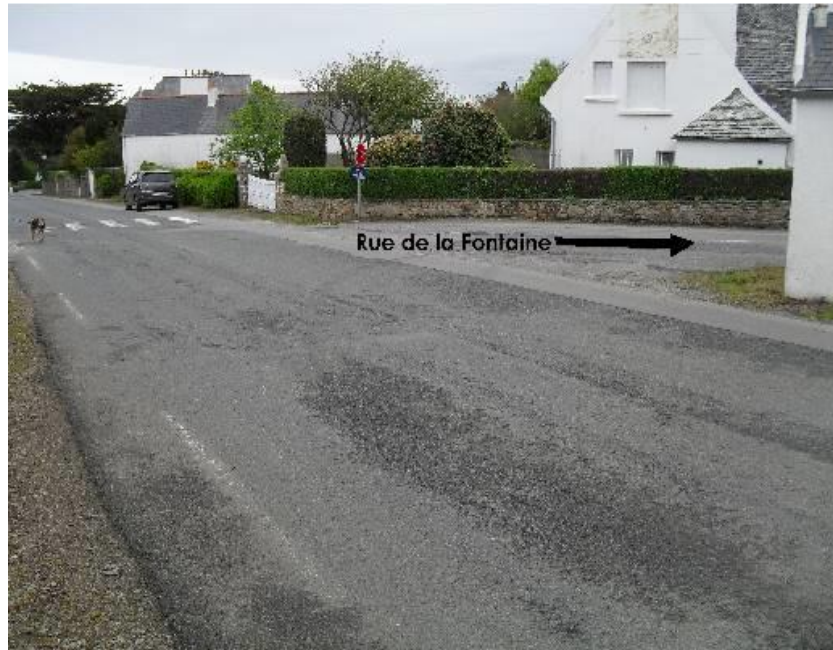
Photo 10 : Croisement 2 -1 source : Etienne Fauveau

J'ai identifié ce croisement comme potentiellement dangereux dans la mesure où un conducteur désirant y accéder depuis la RD doit, depuis le point de vue de la photographie, s'engager dans un virage à droite très serré, l'obligeant à emprunter la chaussée de gauche. Or celle-ci est normalement réservée aux véhicules circulant dans l'autre sens.

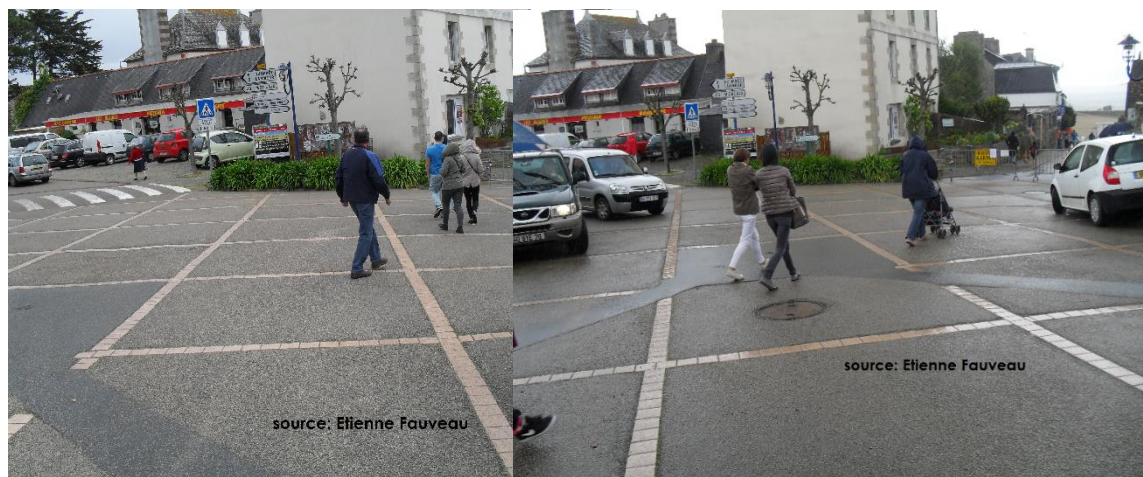
Le problème observé est le suivant: les piétons n'empruntent pas, ou rarement, les passages piétons à dispositions, préférant, naturellement, couper le carrefour, c'est-à-dire emprunter le chemin le plus direct pour rejoindre le port. Ce problème l'est surtout en été avec l'afflux de touristes et résidents secondaires désirant aller au port, lieu attractif, malgré la localisation du carrefour dans une zone 30. L'enjeu principal est la perte de la cohabitation sereine entre les usagers du carrefour. L'enjeu secondaire est la perte d'attractivité touristique qui découle de la dangerosité du carrefour pour les piétons.

Photo 12 et 13 : Les piétons coupent le carrefour: une confiance au détriment de leur sécurité

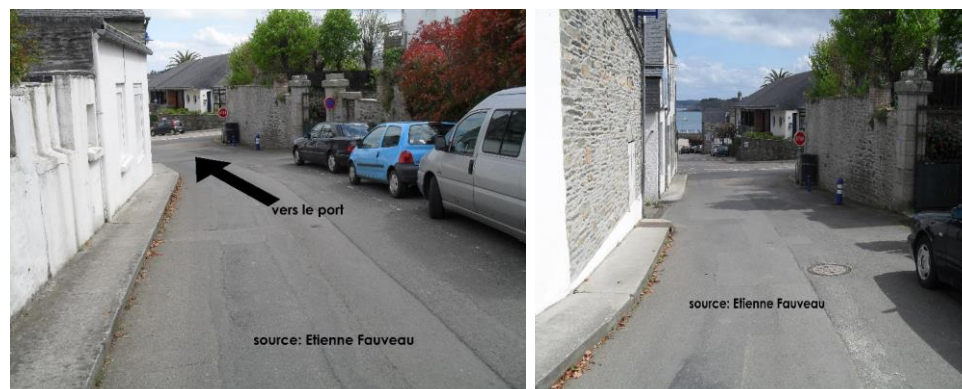
A gauche, les trottoirs sont discontinus à cause des sorties de garages et des marches du trottoir. En outre trottoirs sont larges de moins d'un mètre. A droite se trouvent des places de stationnements. Les PMR, en particulier sont donc forcés à marcher sur la chaussée routière.

Photos 14 et 15 : arrivée au carrefour par la rue des mésanges

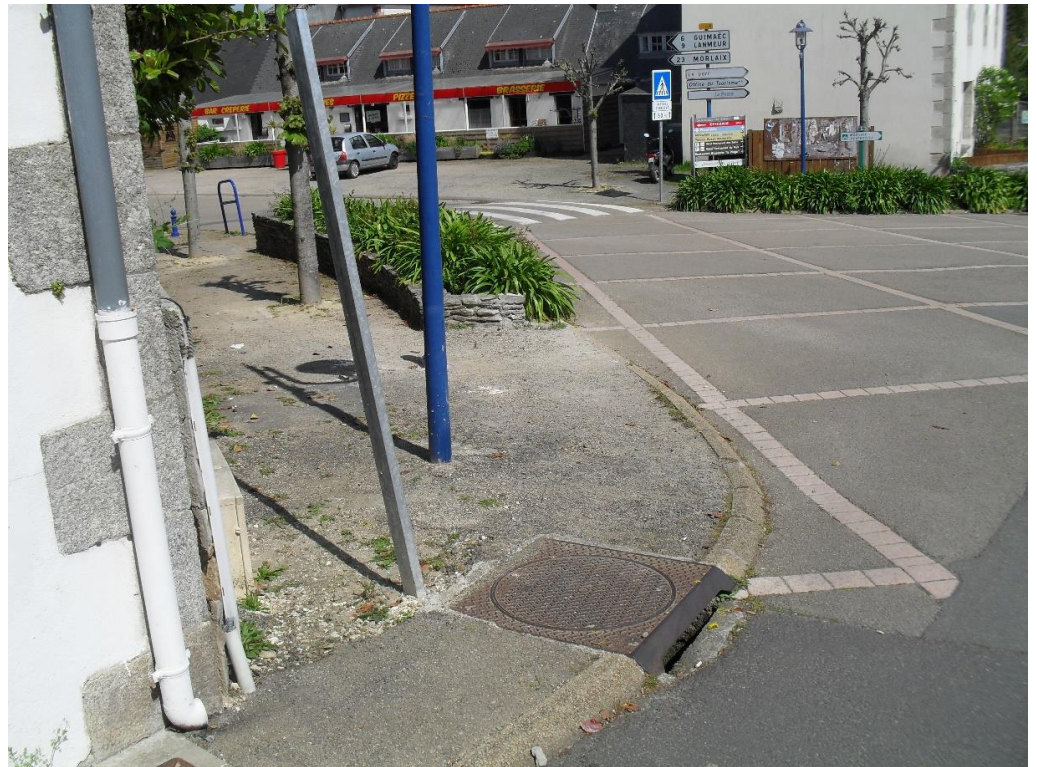
L'emprunt du passage piéton est peu naturel car il nécessite un détour, + poteau gris inutile en gêne l'accès, + trottoir en très mauvais état, contrairement à la chaussée routière, dérangeant les PMR et les personnes avec poussettes.

Photo 16 : Un passage piéton éloigné et mal accessible

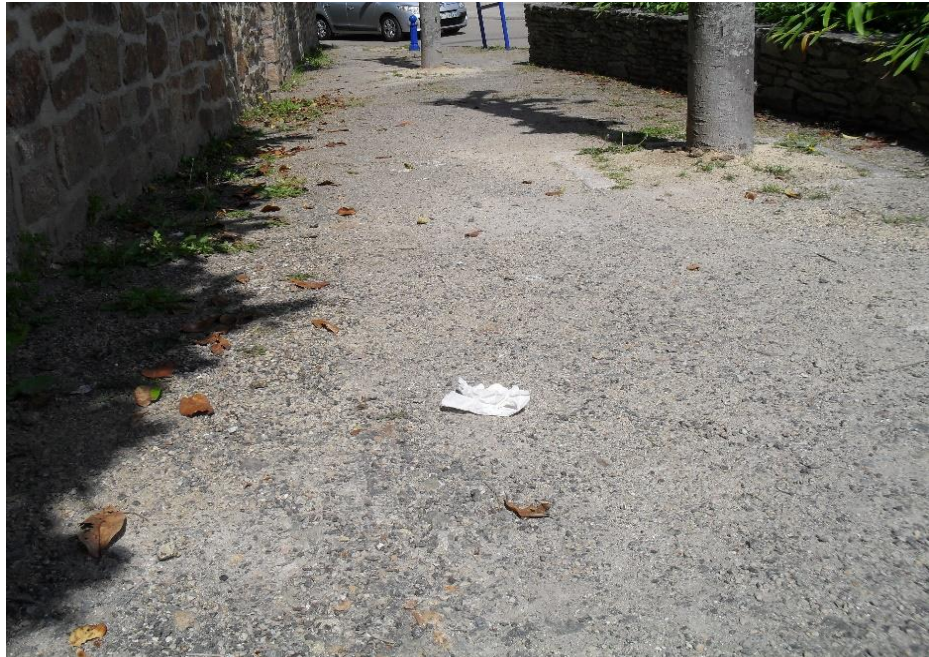
Photo 17 : Le mauvais état du trottoir incite les PMR à le contourner  
 Source : Etienne Fauveau

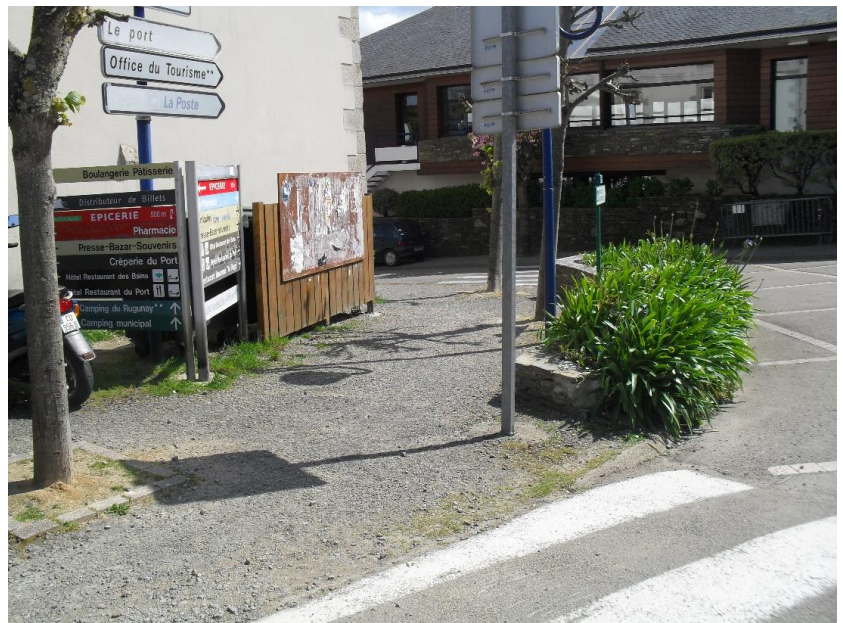
Le problème est similaire pour le trottoir 2, donc les fauteuils roulants doivent emprunter la route:

Photo 18 : mauvaise état du trottoir -1  
 Source : Etienne Fauveau

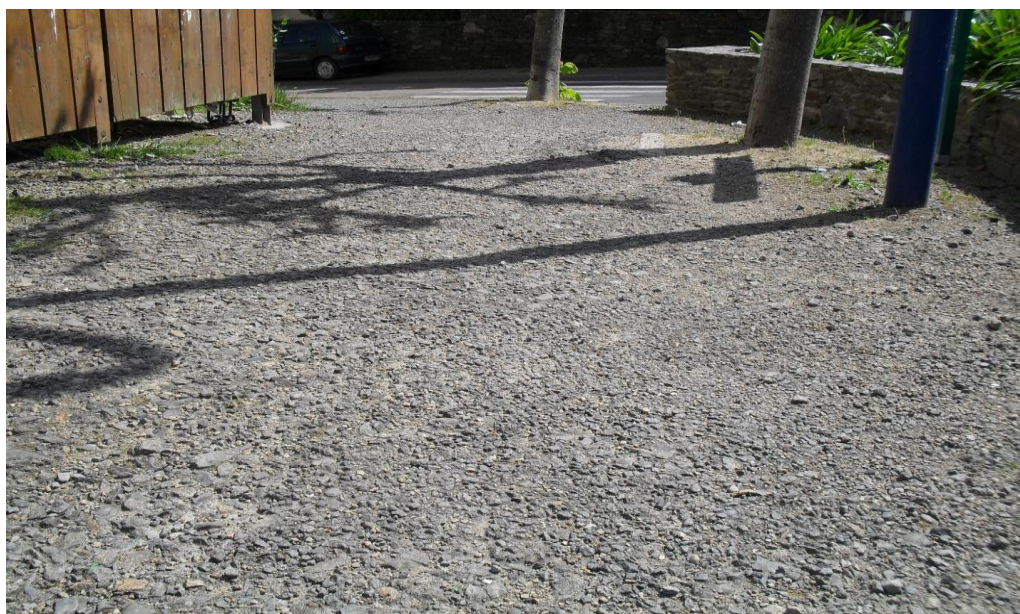
Photo 19 : mauvaise état du trottoir -2 source : Etienne Fauveau

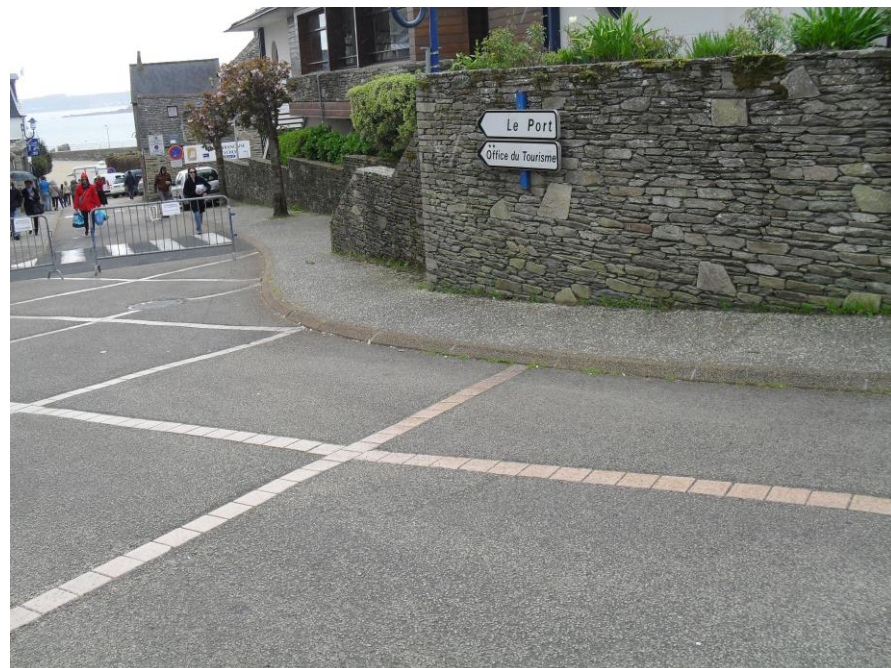
Photo 23 : Des trottoirs étroits mais difficilement modifiables  
Source : Etienne Fauveau

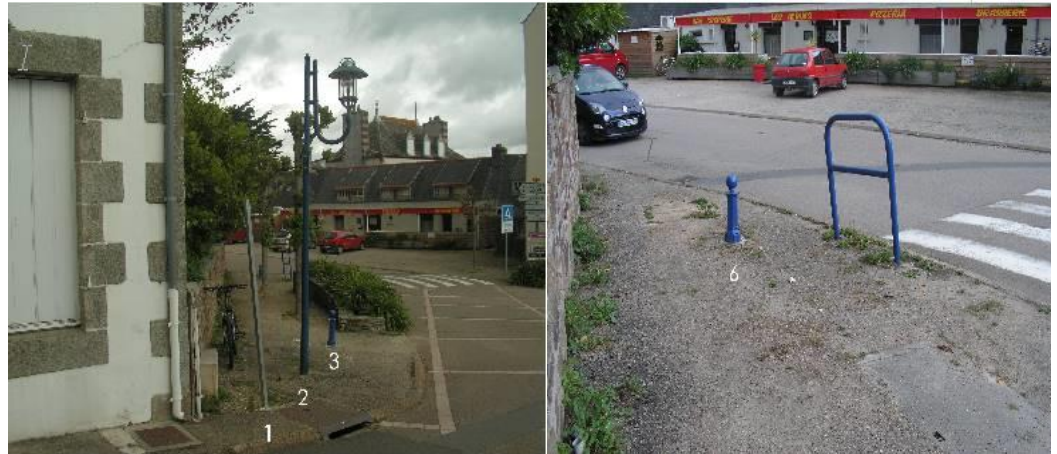
Photo 24 : obstacles 1, 2 et 3

- Obstacle 1 : un poteau qui supporte panneau de sens interdit en juillet et en août (pour les conducteurs désirant accéder à la rue des Mésanges)
- Obstacle 2 : un lampadaire
- Obstacles 3 et 6 : deux balises

*Suppression des obstacles 1, 3 et 6 / réfection du trottoir existant / la mise en place d'un bateau face au lampadaire (obstacle 2) / implantation d'une barrière accolée au bac à végétaux*

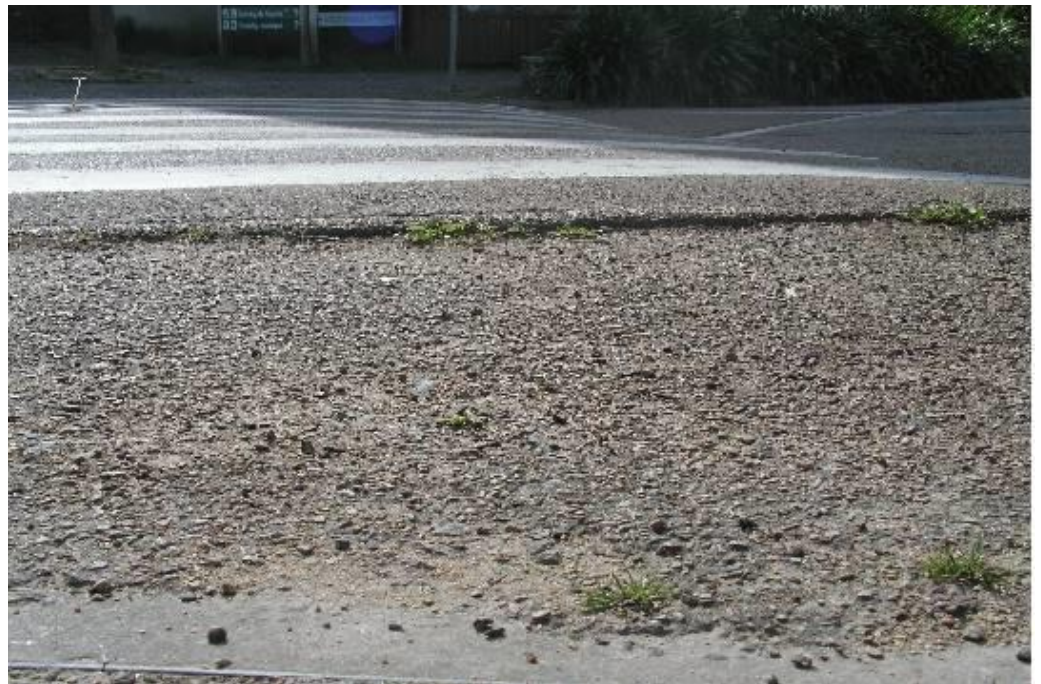
Photo 28 : ressaut sur ce trottoir

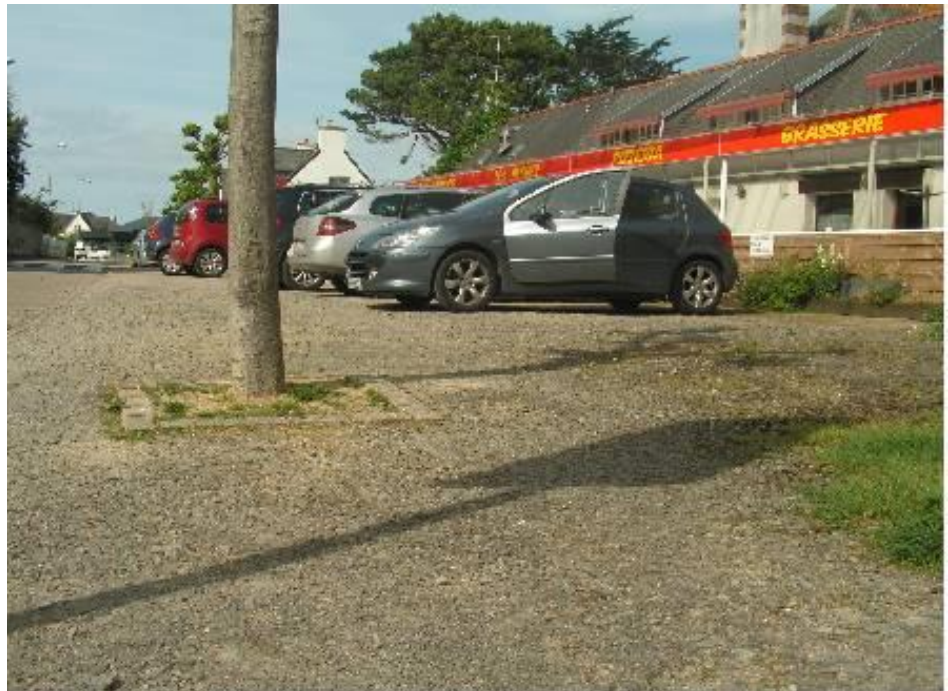
Photo 33 : Un trottoir dégradé source : Etienne Fauveau

Dans la continuité du traitement du trottoir 1, la réfection de ce trottoir, aussi bien en face du restaurant que dans le virage, incluant un bateau d'accès au passage piéton, sécuriserait donc tous les piétons. Pour les piétons en bonne santé, c'est une incitation à l'emprunt du trottoir, et pour les PMR c'est une mesure nécessaire.

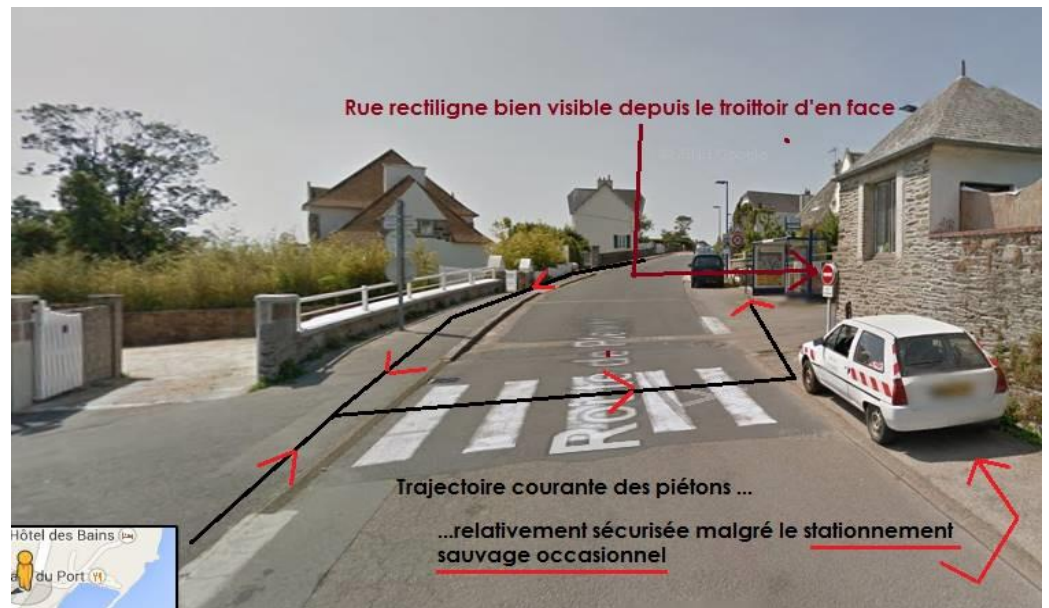
*En direction de Lannion, le trottoir est parfois non empruntable du côté de l'arrêt à cause du stationnement de voitures. Cependant, on peut y accéder depuis le trottoir d'en face grâce à un passage piéton situé à environ 10m de l'arrêt (cf. photo 40). En outre, la visibilité sur la rue en sens interdit entre ce passage piéton et l'arrêt est bonne. Cela évite les mauvaises surprises en accédant à l'arrêt.*

Photo 40 : L'arrêt Mairie/Port en direction de Lannion

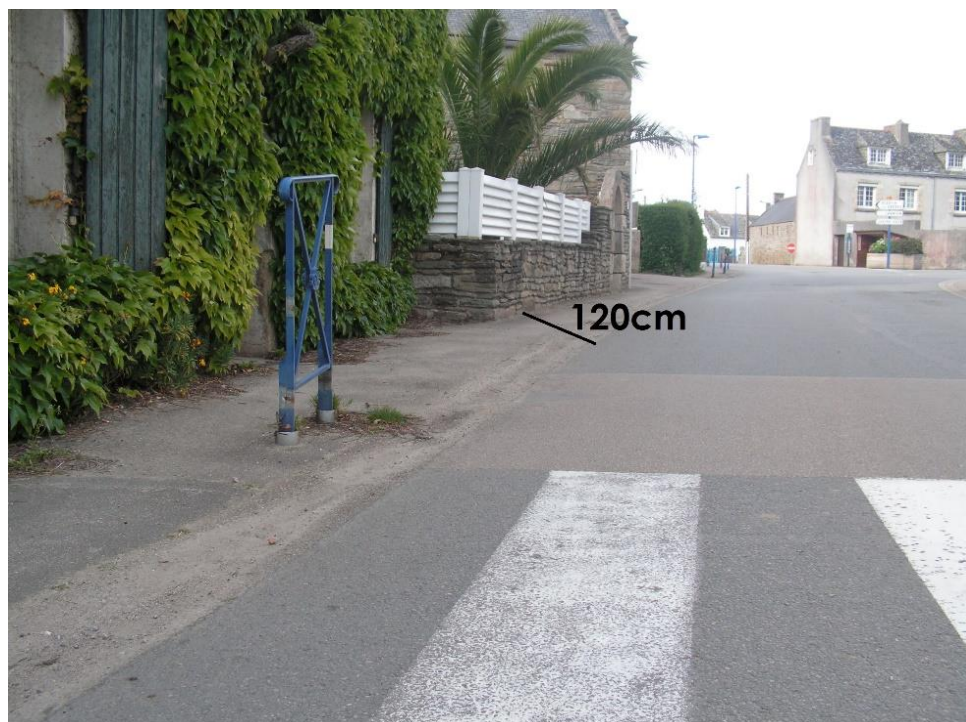
Leur largeur, de part et d'autre de la chaussée, large de 535cm, est variable, avec un minimum de 120cm à gauche et de 70cm à droite.

Photo 42 : largeur minimale du trottoir gauche source : Etienne Fauveau

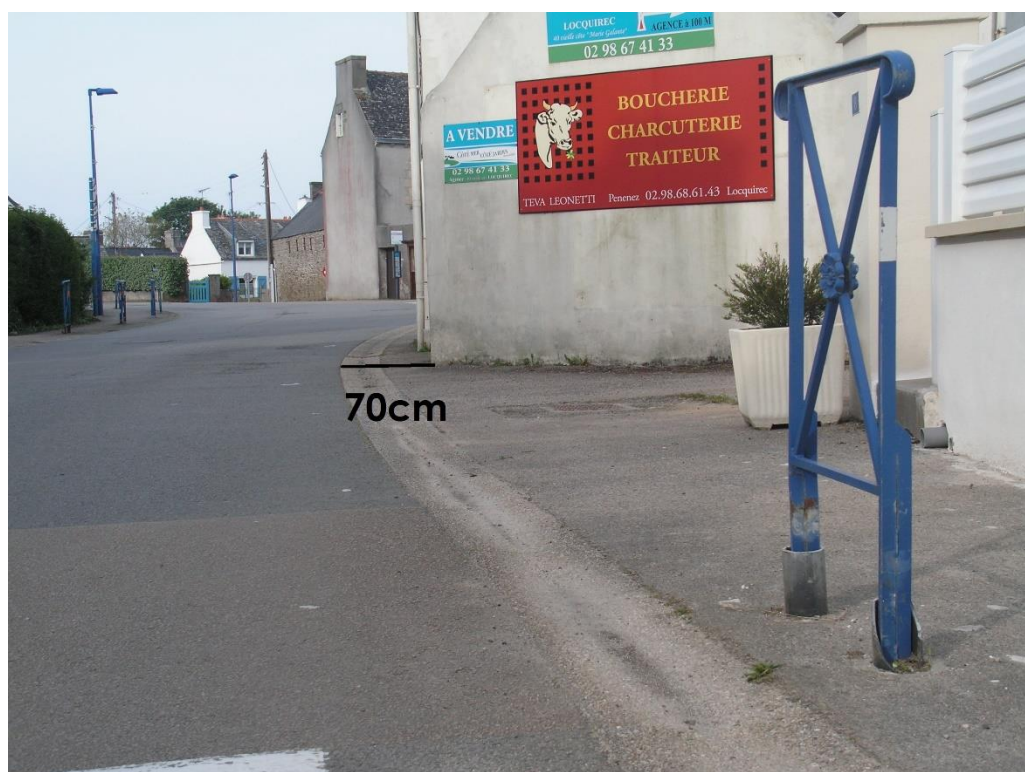
Photo 43 : largeur minimale du trottoir droite source : Etienne Fauveau

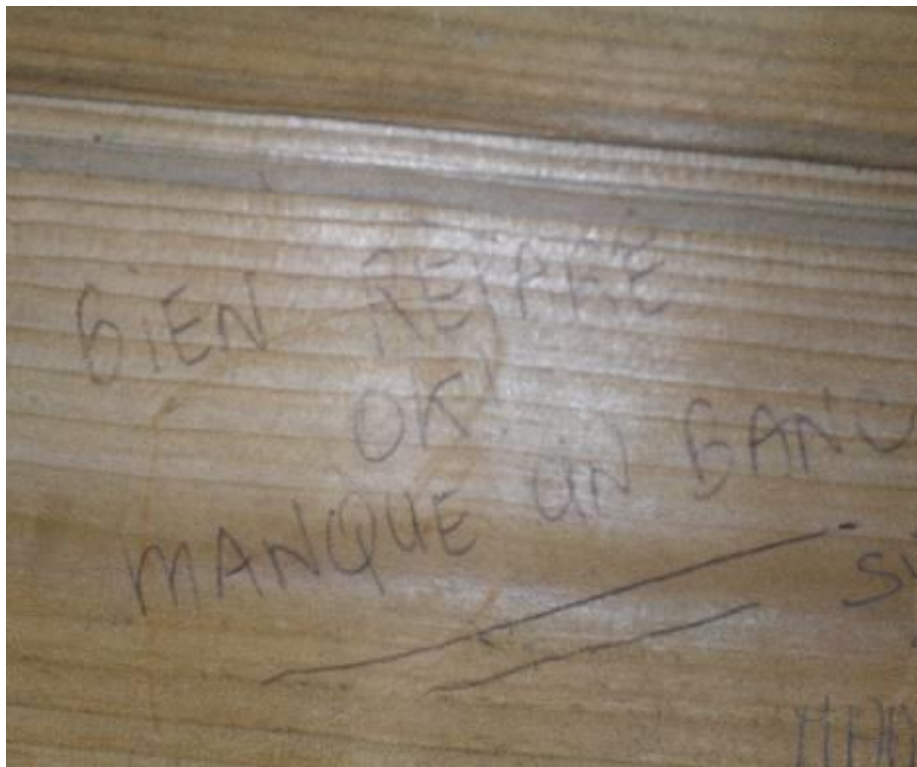
Photo 47 : réclamation spontanée d'un banc source : Etienne Fauveau

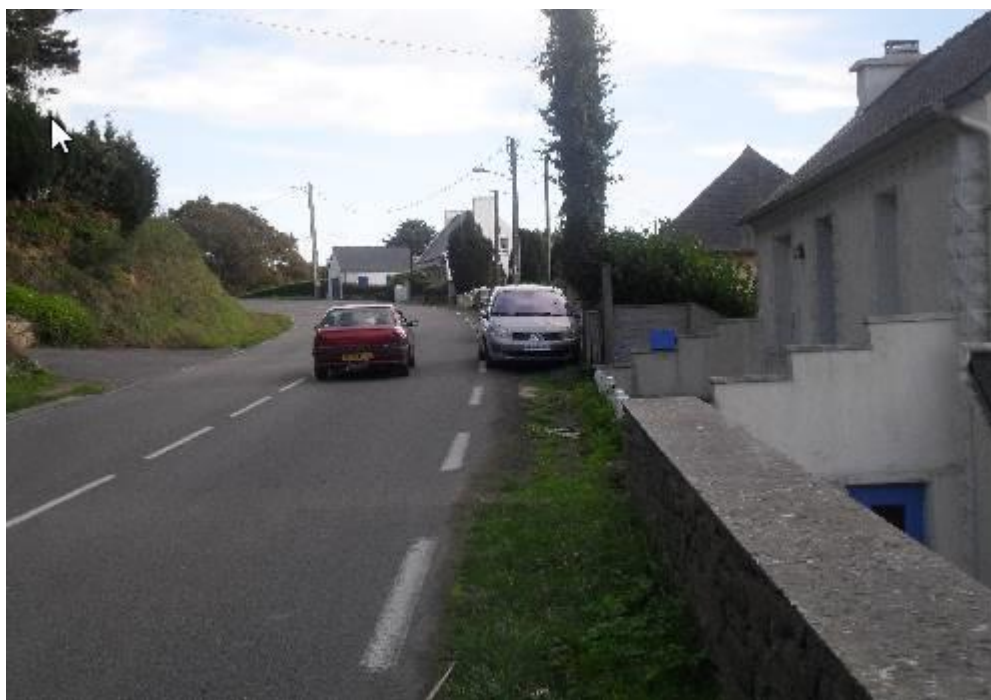
Photo 54 : L'accès aux premières habitations en agglomération est dangereux
