# Dour hon douar

*L'eau de notre terre*

Syndicat mixte des bassins versants du Jaudy-Guindy-Bizien  
et des ruisseaux côtiers (SMJGB)

Août 2016

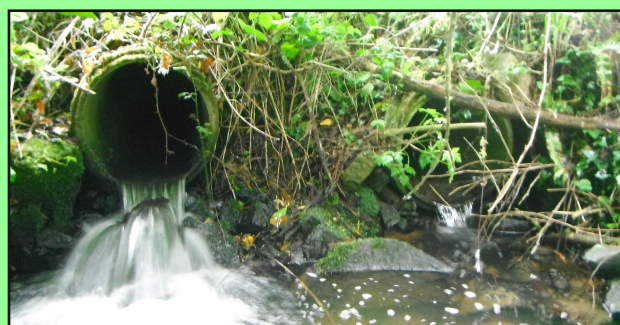
Un ouvrage mal agencé peut devenir un obstacle pour la libre circulation des espèces piscicoles et des sédiments. Afin d'améliorer la continuité écologique du Dourdu, des actions vont être mises en place afin d'effacer ces obstacles.

*Obstacle infranchissable pour la truite fario*

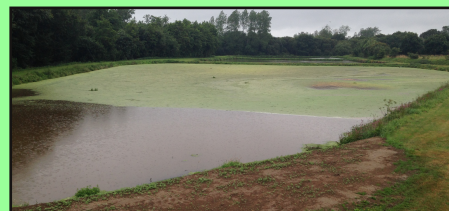
Le bassin versant du Dourdu est également sujet à des concentrations en phosphore trop élevées. Des analyses sont effectuées au niveau des rejets de la station d'épuration à Kermaria-Sulard et sur d'autres secteurs pour en déterminer l'origine. Il serait nécessaire d'approfondir être parallèle cette thématique pour atteindre l'objectif de bon état.

*Bassin d'épuration de la STEP de Kermaria-Sulard qui rejette les eaux traitées dans le Dourdu*
