Rapport de stage individuel
5^{ème} année

Restauration morphologique de cours d'eau
et suivi d'indicateurs biologiques sur le bassin
versant du Chevré

Syndicat Intercommunal du Bassin
Versant du Chevré

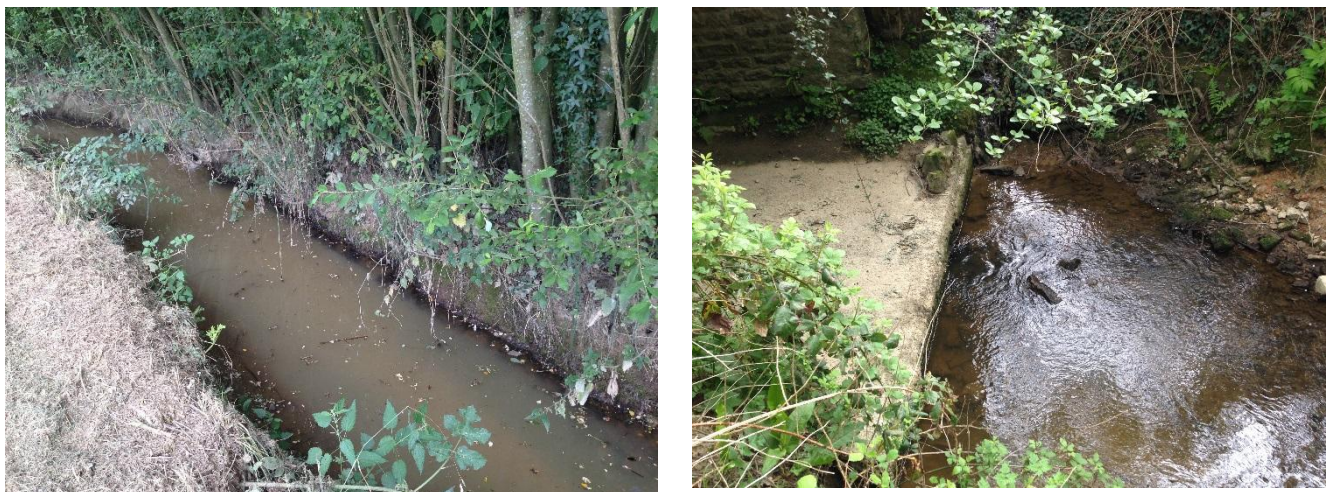
Une prospection de terrain précise a été effectuée sur les cours d'eau de l'Etang et du Bertry afin de relever les altérations morphologiques du milieu. L'ensemble du linéaire des deux cours d'eau a été prospecté à pied. Pour plus de cohérence, les cours d'eau ont été découpés en segments. Le tracé actuel du cours d'eau, l'état des berges, la présence ou non de ripisylve, les faciès d'écoulement, la présence éventuelle d'embâcles, la qualité du substrat ainsi que la présence d'abreuvoirs naturels, de points de franchissement dans le lit du cours d'eau ou d'ouvrages transversaux ont été identifiés (Figure 9) (BIOTEC & Malavoi J.R., 2007). Ces observations viennent compléter, affirmer ou infirmer l'état des lieux réalisé par le bureau d'études Serama en 2016.

Figure 9 : Photos d'altérations morphologiques et de rupture de continuité sur le Ruisseau de l'Etang

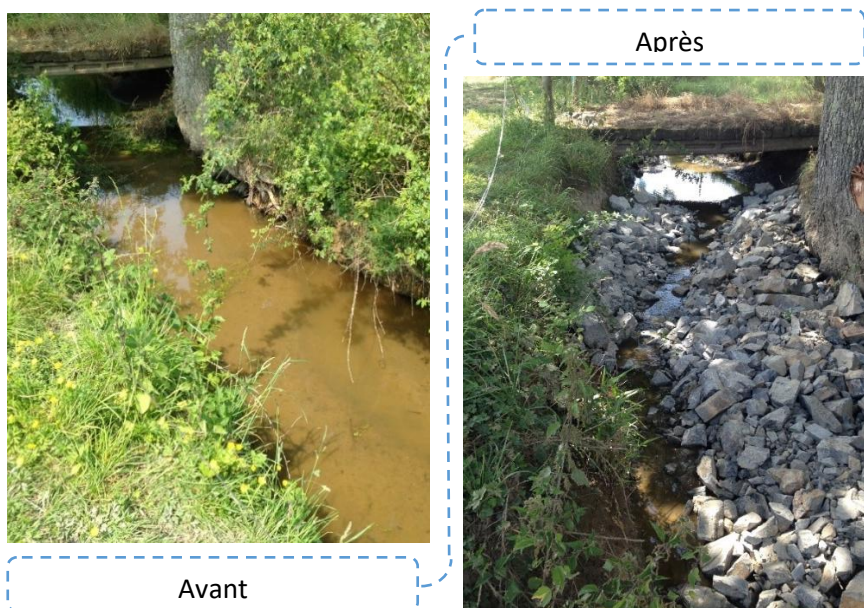
Le principal aménagement réalisé a été la création de banquettes. Elles ont nécessité 387,5 tonnes de granulats. Les matériaux choisis avaient une taille variable entre 0 et 250 mm de diamètre. Les banquettes ont été créées selon des formes et des tailles variables. Une recharge de fond a été faite sur certaines zones, de manière directe, par apport de granulats dans le fond du lit ou de manière indirecte, par le biais d’importantes banquettes ne présentant pas de cordon minéral. Les matériaux mobilisables les constituant se sont disposés d’eux-mêmes dans le fond du lit (Figure 16). Une ouverture de lit (débroussaillage, coupe d’arbres) a été nécessaire sur de nombreux tronçons (706 mètres) pour permettre le passage des engins et pour redonner un peu de lumière au cours d’eau. L’adoucissement de berges a été fait par endroit (352 mètres) et a souvent été renforcé par une recharge en granulats en pied de berge pour la maintenir. Enfin sept embâcles ont été retirés dont une clôture tombée dans le lit, des souches ou amas de branches et des arbres ayant poussés dans le cours d’eau et limitant le bon écoulement de l’eau (Annexe 16).

Figure 16 : Exemple de travaux réalisés sur le Ruisseau de l'Etang

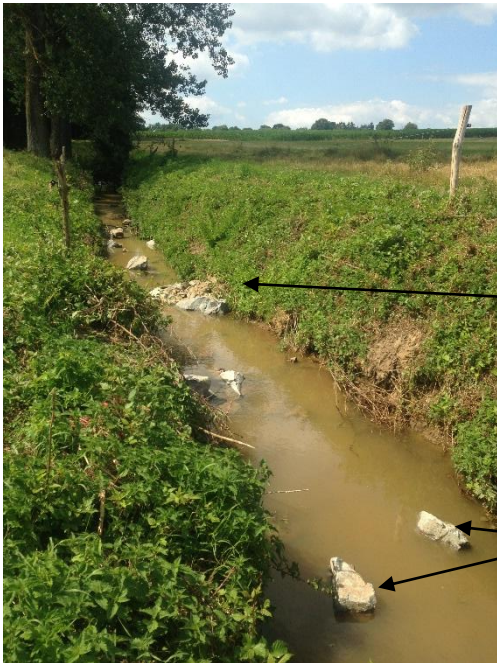
Figure 22 : Pose de blocs épars et création de déflecteurs sur le cours d'eau de la Galesnais (juillet 2018)

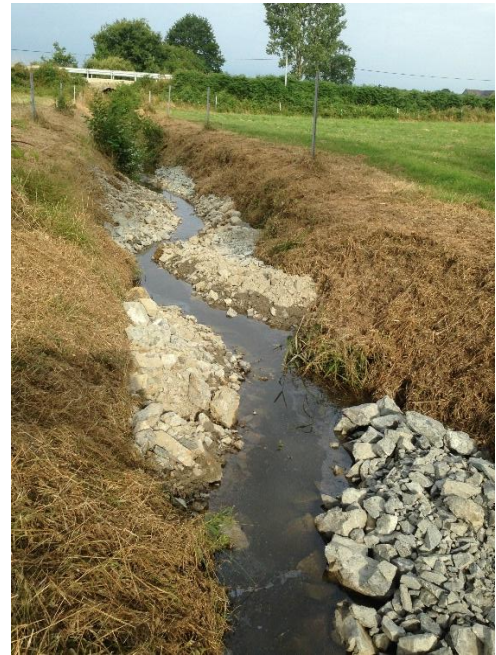
Figure 21 : Création de banquettes dans le lit mineur sur le Ruisseau de l'Etang (juillet 2018)

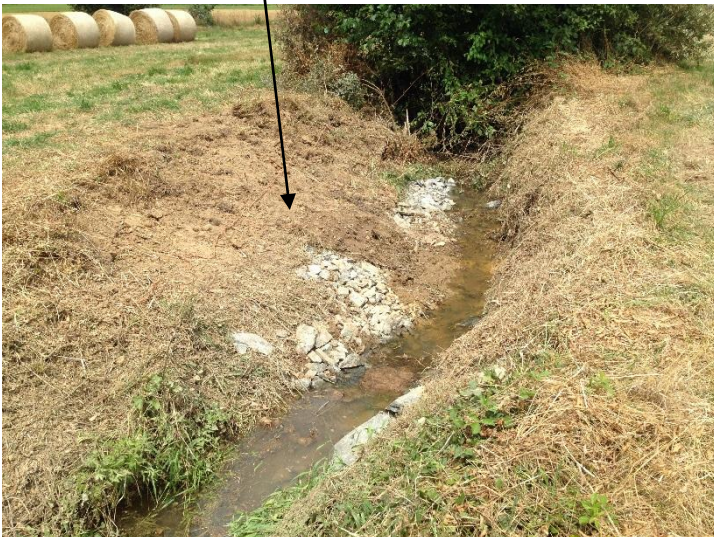
Adoucissement berge droite

Figure 23 : Adoucissement de berges (Ruisseau de l'Etang, juillet 2018)

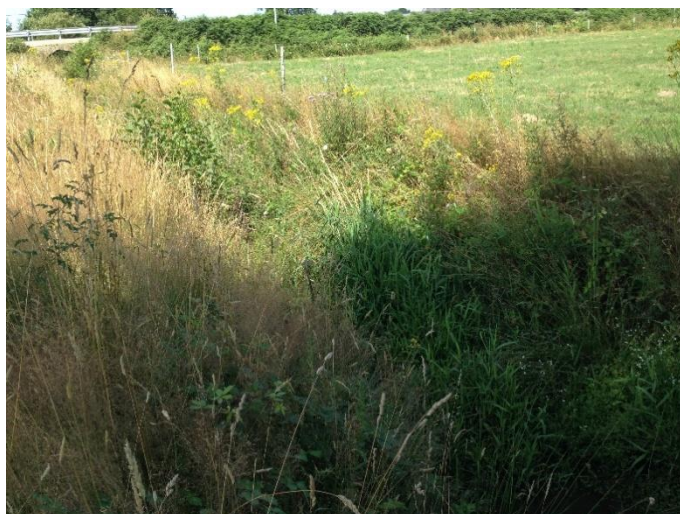
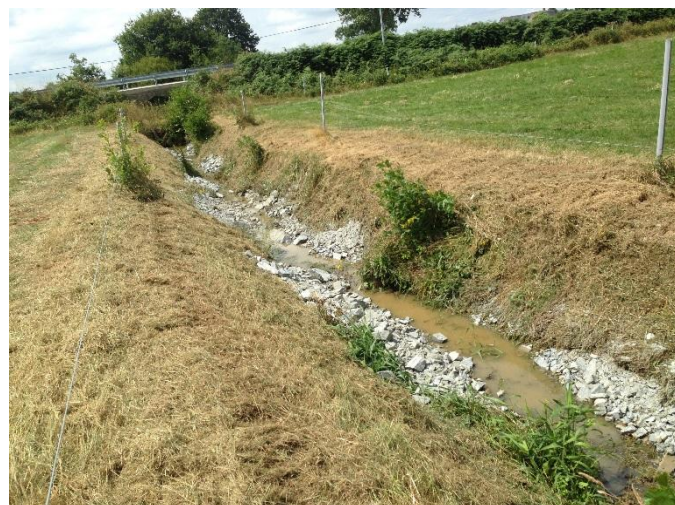
Figure 32 : Photos avant et après débroussaillage et création de banquettes

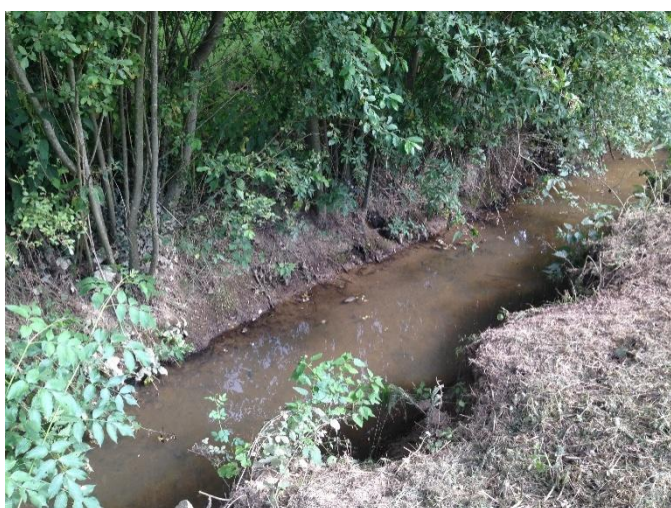
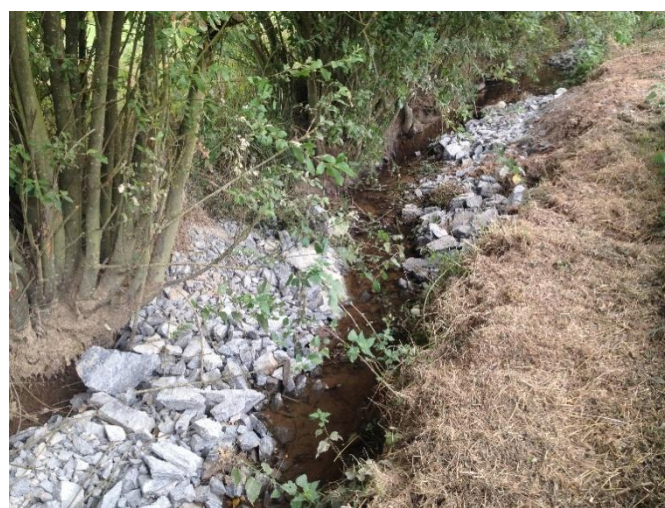
Figure 33 : Photos avant et après création de banquettes et adoucissement de berges

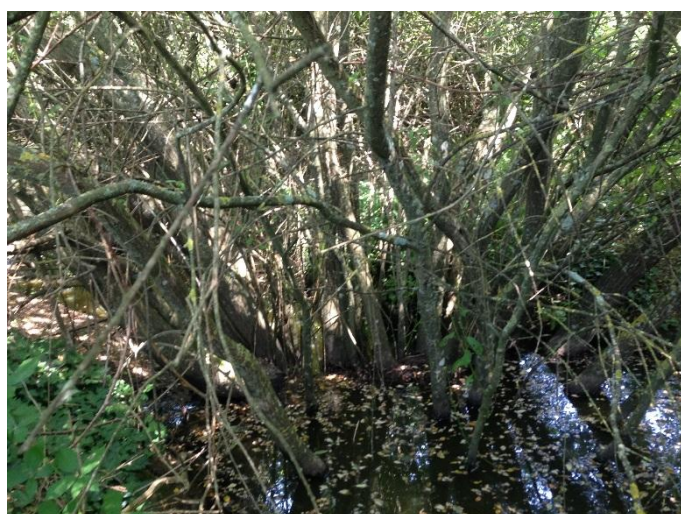
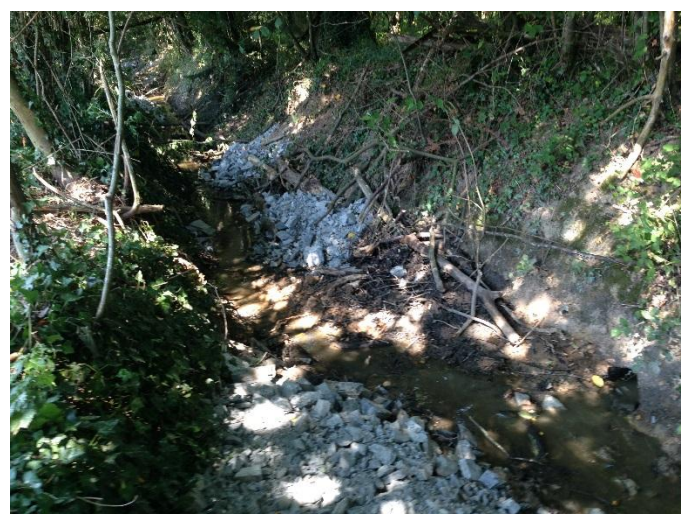
Figure 34 : Photos avant et après avoir coupé un arbre poussé dans le milieu du cours d'eau
