## **Annexe 2 : Composition de l'équipe ayant Réaliser l'étude Pré-opérationnelle de RHI de KANI KELI**

Ce présent dossier concerne **la zone autour du Stade de Chiconi, dans le village de Chiconi, répertoriées CUR7 – CAN5/6/7/8 – DAL6 au niveau du SDGEP.**

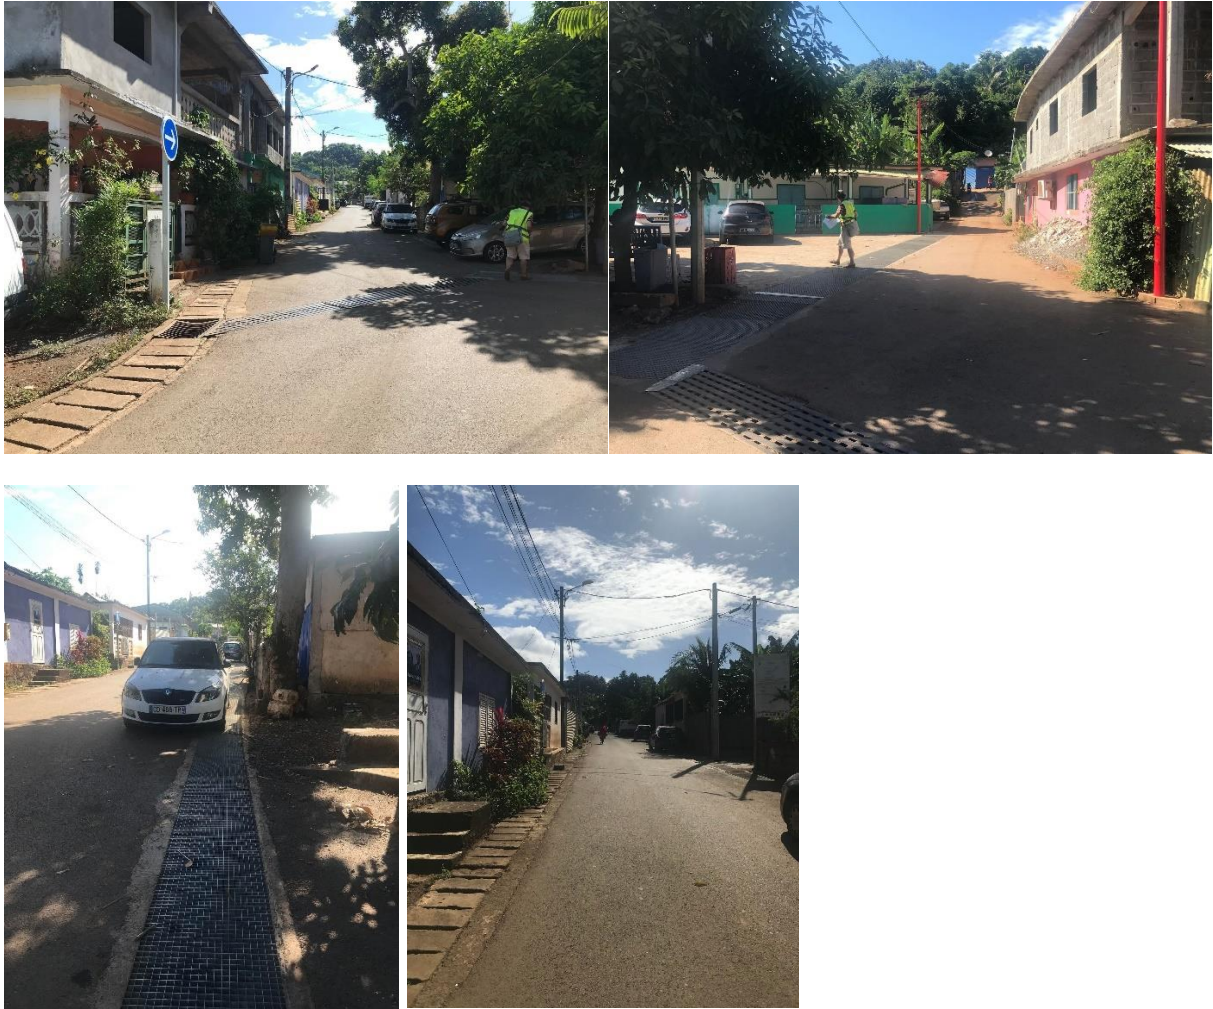
Figure 3 : Photographies de la partie Est de la boucle Rue de la Providence

Au virage Sud de la rue de la Providence (rue formant une boucle où nous débutons l'analyse morphologique sur la partie Est de la boucle) la partie gauche de la route (jusqu'au Chemin Fruit à pain) est équipée d'un **caniveau 50x50cm en dalles BA en moyen état**, le côté droit de la route est équipé de **caillebotis 50x70cm** en bas de pente (vers le virage Sud qui est la partie « basse » du réseau.. En tête de réseau caillebotis (virage Sud), l'eau en provenance du caniveau en dalles BA (côté gauche de la route) est piqué par une grille métal qui vient rejoindre sur la partie droite la continuité du caillebotis qui devient alors un **75x65cm** et s'étend jusqu'à derrière la Mosquée (hors périmètre)

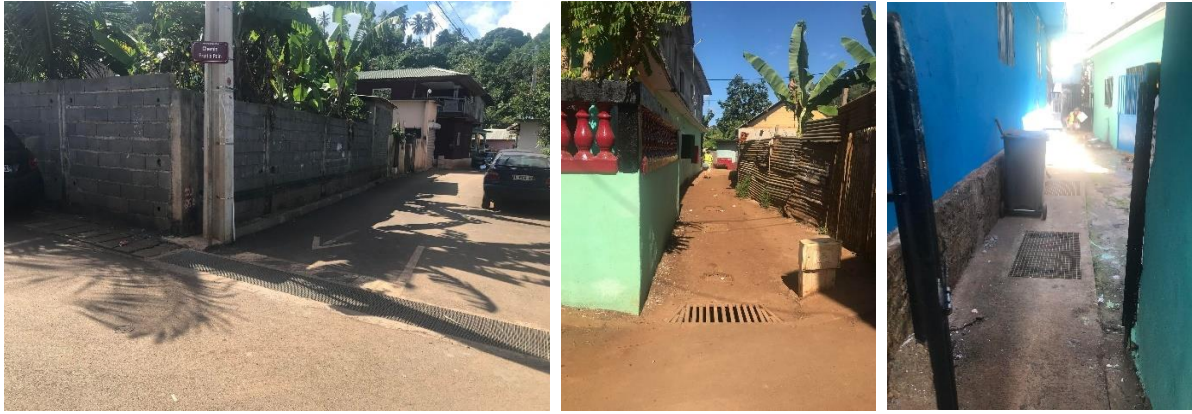
Figure 4 : Photographies de l'intersection Rue de la Providence / Chemin fruit à Pain

En continuant de remonter la Rue de la Providence, le **caillebotis de droite passe en 45x65cm** à l'intersection avec le chemin fruit à pain.

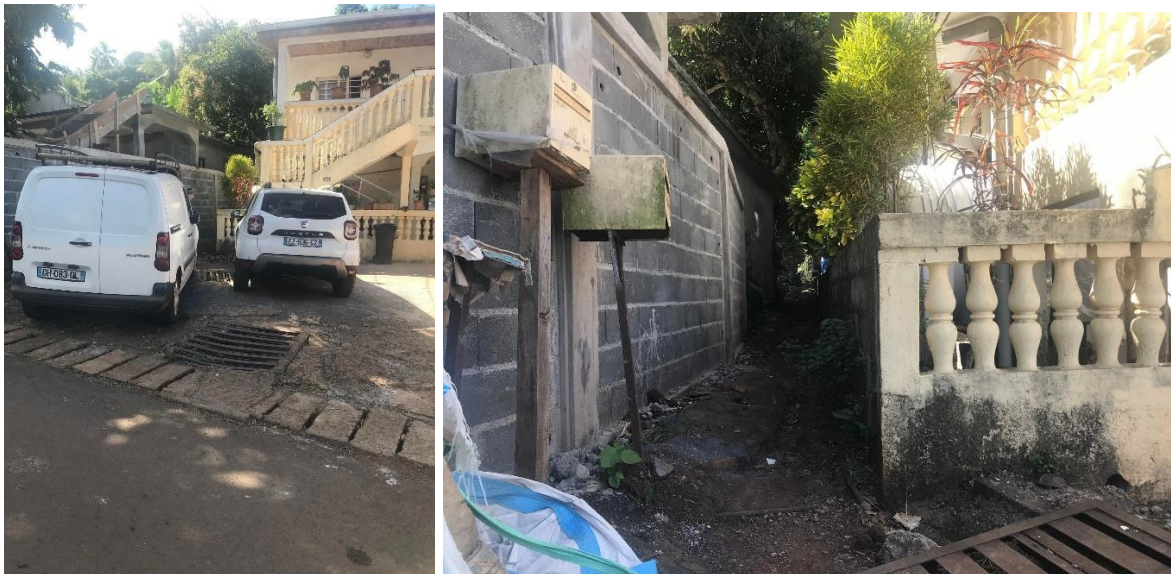
Figure 5 : Photographie zone du chemin Anouvou

En continuant de remonter la Rue de la Providence, les 2 côtés sont équipés de dalles BA, à droite au niveau du chemin Anouvou (qui reçoit des ruissellements de boues) sur la Dalle béton une série de 2 grilles alimentées par une **Cunette ouverte 80x35cm** viennent rejoindre le réseau de dalles BA.

Un peu plus haut de la rue de la Providence sur le côté droit de la route et après la dalle béton, les Dalles servant de réseau sont bouchées par des matériaux.

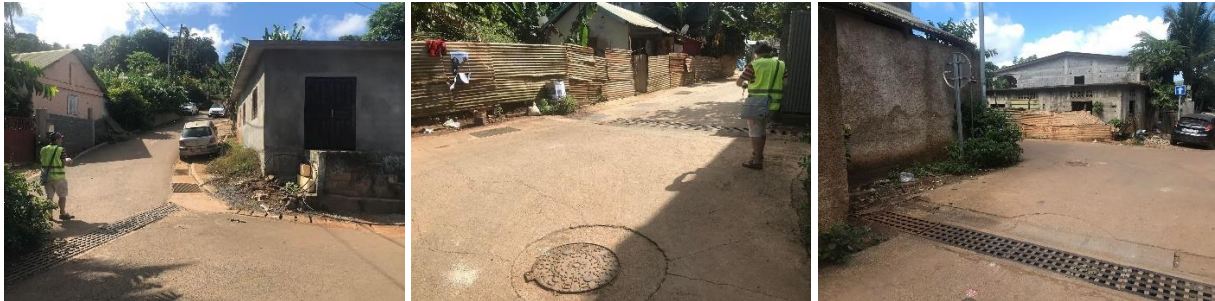
Figure 6 : Virages Nord de la rue de la Providence

En arrivant avant le virage Nord (partie droite) le chemin Mouligé lège descend en forte pente avec sur sa partie gauche un enrobé et sur sa partie droite un **caniveau 60x45cm caillebotis + dalle BA** qui vient se jeter dans un **caniveau grilles métal 50x45cm** qui est bouché en continuant vers le virage gauche de la rue de la Providence où il est censé rejoindre un **caniveau grilles 40x50** se jetant dans la partie gauche de la bouche de la rue de la Providence et sur le côté gauche de la route constitué d'une **alternance caillebotis et dalle BA en 90x90**.

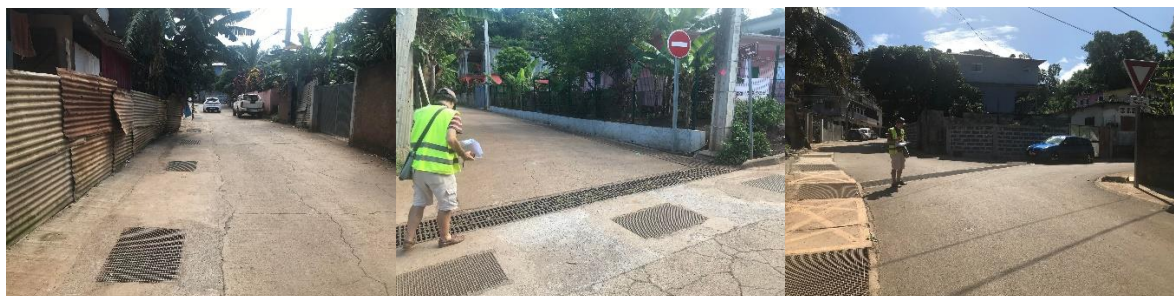
Figure 7 : Photographies rue Rama Tsountsou

En remontant au Nord après la virage Nord de la rue de la Providence, la rue Rama Tsountsou est en pente légère positive et équipée d'une **alternance de caillebotis et dalles bétons 90x90cm sur le côté gauche** ; sur le côté droit de la rue Rama Tsountsou, on remarque la présence de béton mais pas de caniveaux.

En continuant de monter la rue Rama Tsountsou, l'alternance caillebotis et dalles bétons devient **du 60x105 cm** jusqu'à la rue Bentsehou (bétonnée) où **un angle de grilles fonte 40x40cm et 50x50cm** sur la grille parallèle au caillebotis.

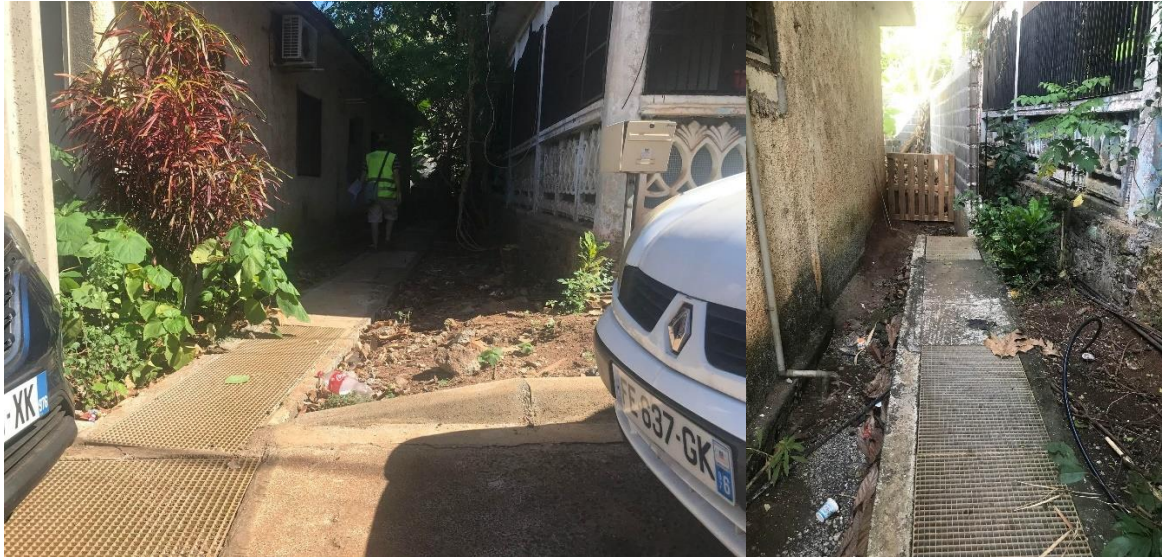
Figure 8 : Photographies petite allée rue Rama Tsountsou

Plus haut dans la Rue Rama Tsountsou, une petite allée située sur la droite (en montant) est équipée d'un **caillebotis 50x50cm** où l'eau des jardins situés en bout d'allée se déversait, cependant suite à la construction d'un mur d'un des jardins, l'eau ne trouve plus son chemin dans ce caillebotis.

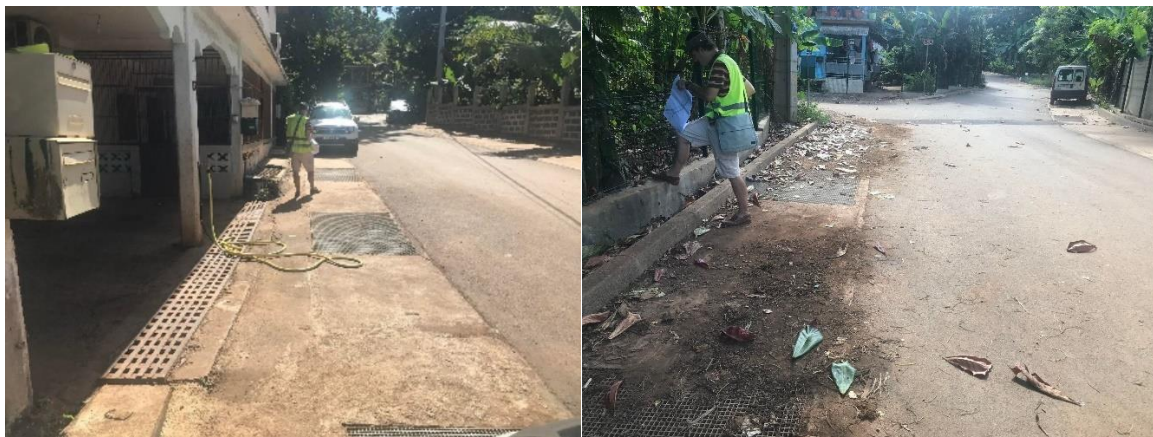
Figure 9 : photographies coeur de rue Rama Tsountsou

En continuant de monter la rue Rama Tsountsou, un préau est équipé d'un **caniveau 35x35cm** vient se jeter dans l'alternat de caillebotis et dalles béton qui continue de monter et qui devient un 110x85 quelques dizaines de mètres plus haut.

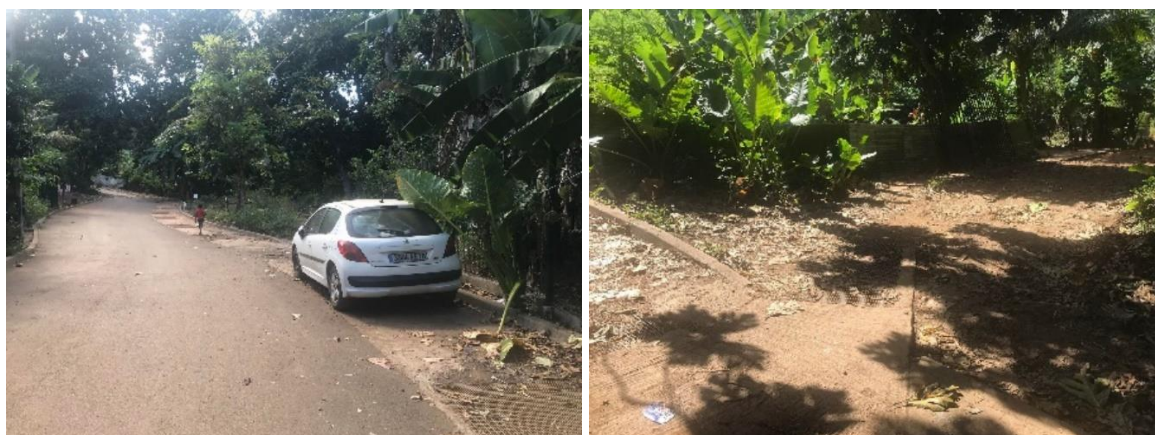
Figure 10 : Photographie Alternat rue rama Tsountsou

Sur la partie droite de la Rue Rama Tsountsou l'**alternat est en 110x85cm** et vient receptionner les eaux ruissellant en haut de la côte.

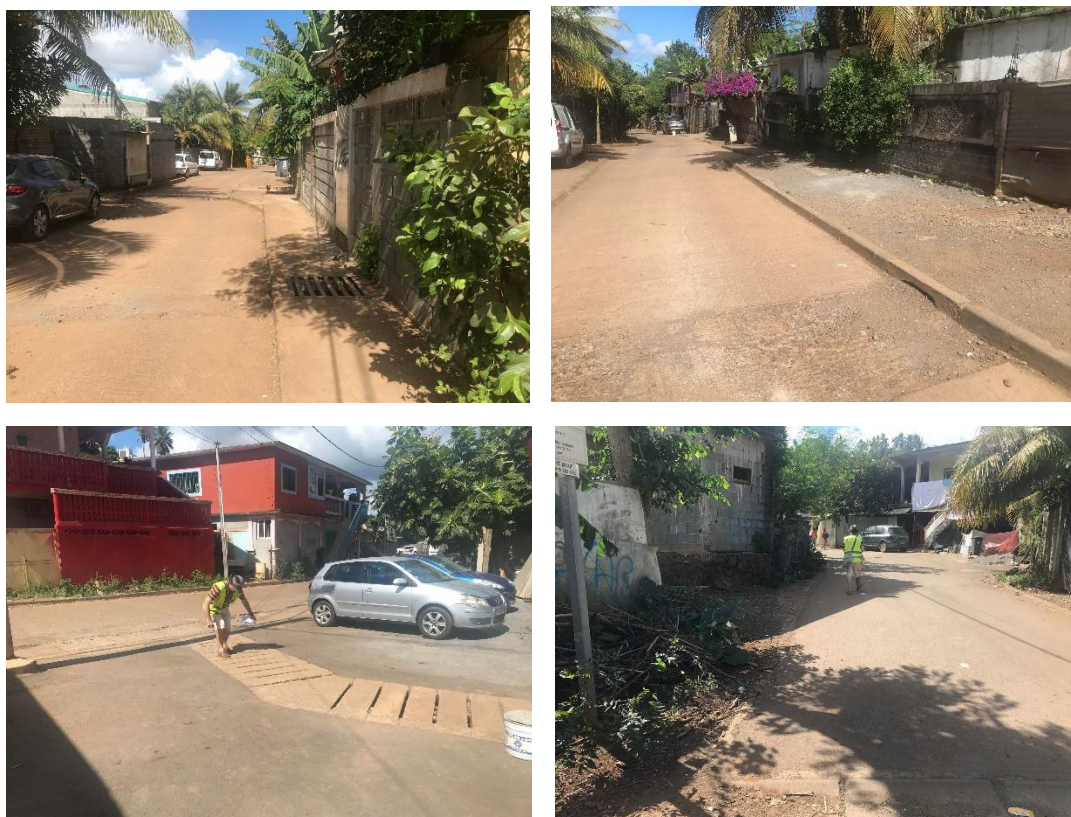
Figure 11 : photographies de la descente rue de la Providence et bouclage du circuit

En redescendant la pente jusqu'au Virage Nord de la Rue de la providence (soit pour boucler le cheminement) la partie droite est majoritairement composée de T2 et d'une cunette en milieu de parcours.
