***Restauration de la libre circulation piscicole sur les affluents salmonicoles
de la Cure entre les réservoirs des Settons et du Crescent***

D.E.S.S. Ingénierie des Hydrosystèmes
Continents en Europe

**Jean-Philippe COUASNE
Promotion 2002-2003**

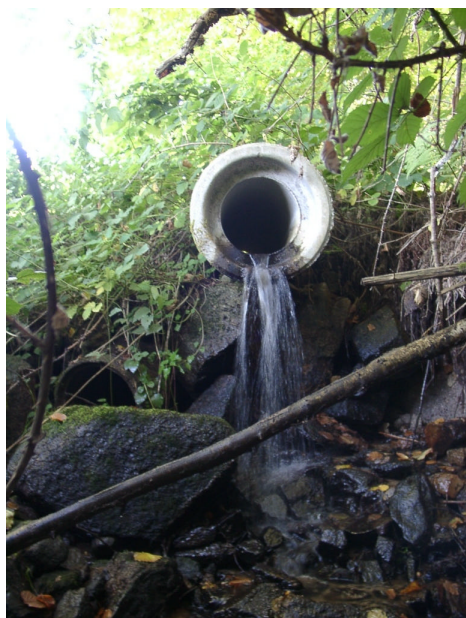
**Photo 2 : Buse « suspendue »
sur le Ru de Metz Roblin**

Le dénivelé est de 1.2 mètre, le ruisseau a une pente assez forte (type montagnard) et la buse est quasiment horizontale, le défaut de calage et le sous-dimensionnement de l'ouvrage sont à l'origine de cette chute.
