L'INCISION DES COURS D'EAU EUROPEENS : CAS DE LA LOIRE AU NIVEAU DE L'ECOZONE DU FOREZ (42)

Etude géomorphologique et techniques de lutte

Mémoire de stage
Pour l'obtention du DESS IHCE
Diplôme d'Etudes Supérieures Spécialisées en Ingénierie des Hydrosystèmes Continentaux en Europe

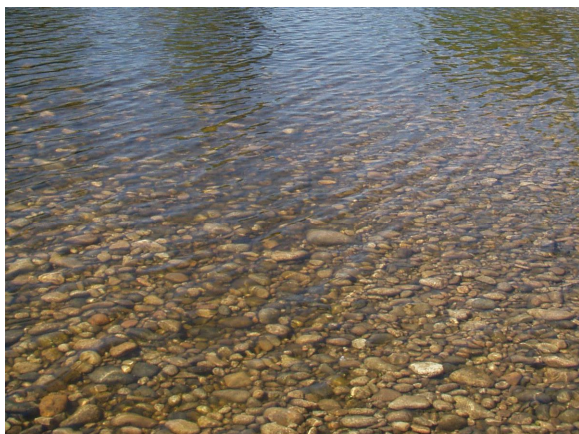
Photo n°1 : substrat constitué d'un pavage de galets

Le substrat de la Loire, majoritairement représenté par des affleurements de marne ou par un pavage de galets pluridécimétriques est peu propice au développement de végétaux (Voir

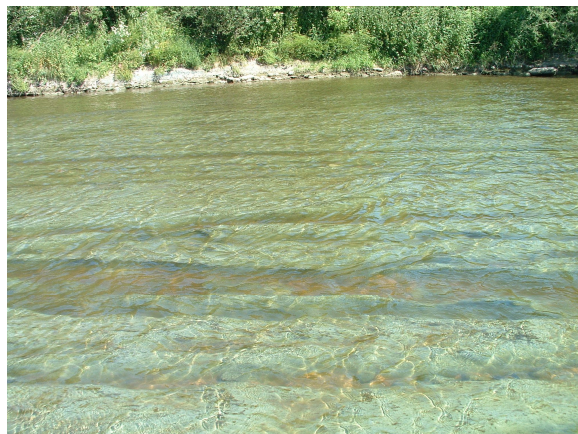
Photo n°2 : absence de matériel alluvial : affleurement continu de marne

Cet enfoncement a mis à jour le substratum tertiaire. Ainsi, de longs affleurements de marnes vertes apparaissent parsemés çà et là de galets pluridécimétriques. Sur d'autres cours d'eau, l'incision pourrait être stoppée ou nettement ralentie lorsque le substratum est mis à jour à condition que celui-ci soit très résistant. Sur la Loire, ce n'est pas le cas. En effet, la marne est très érodable, et le processus d'incision semble s'accélérer dès que celle-ci est découverte.
