Étude préalable à l'aménagement de rivière : diagnostic et propositions d'aménagements

Cas de l'Yerres et du ru du Paradis

RAPPORT TECHNIQUE

**Rapport de stage pour l'obtention du DESS Ingénierie des Hydrosystèmes
Continentaux en Europe (IHCE)**

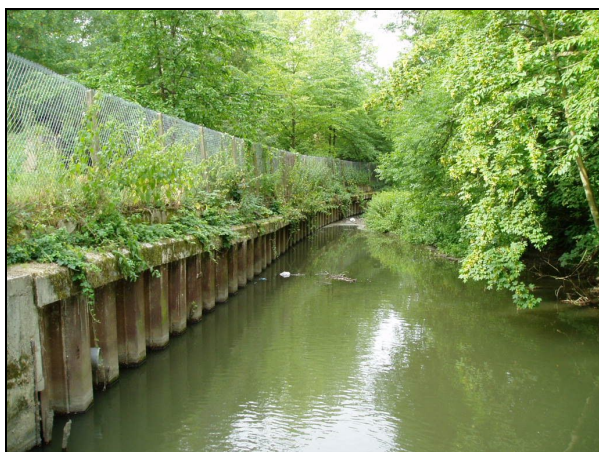
Photo 1 : Protection de berge en palplanches, bras de la clinique au niveau de l'île des Prévost

On distingue plusieurs types de **berges artificielles** : des berges en béton, en fer (palplanches), en bois (tunage) ou en pierres (enrochement). Elles présentent généralement un profil abrupt proche de la verticale. La végétation y est peu développée, le plus souvent de type arbustif. Entre les pk 60,8 et 77 (soit 45,9 km de berges), 22% des berges sont artificielles (principalement en béton et en pierre). Le phénomène s'intensifie dans la partie aval. Entre les pk 77 et 83 (environ 16 km de linéaire de berges), 43 % des berges sont artificielles dont 80% sont bétonnées.

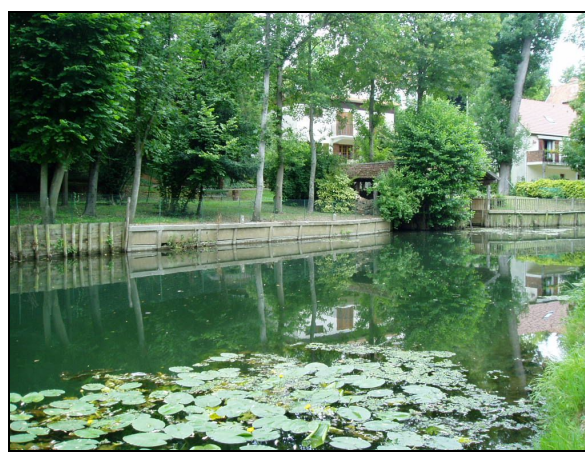
Photo 2 : Protection de berge en béton en très mauvais état risquant de s'effondrer (rive droite dans la plaine d'Epinay en aval du barrage de Rochopt)

Sur le territoire syndical, on compte une partie importante de berges privées. Dans ces secteurs, les aménagements des rives sont très divers et laissent parfois quelques surprises. Certains propriétaires n'hésitent pas à réaliser eux mêmes de la maçonnerie ou des tunages en bois pour protéger leur terrains de l'érosion. Ces aménagements, souvent peu entretenus ou mal réalisés, risquent de s'effondrer dans le lit.

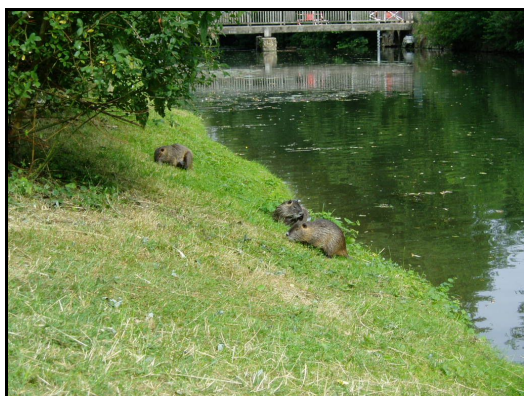
Les berges ne présentent pas de bourrelet significatif. Ceci peut-être dû à la limitation de la fréquence des débordements. Les bordures du cours d'eau sont par ailleurs souvent longées par des chemins de promenade fréquentés et, l'on peut raisonnablement supposer que le tassement anthropique des sédiments contribue à l'atténuation du bombement de bourrelets de rive. Le long de ces chemins piétonniers on peut apercevoir de nombreux ragondins qui semblent être nourris de façon régulière par les promeneurs. La présence de cette espèce exogène d'Amérique du Sud est continue le long de l'Yerres et peut-être nuisible d'une part pour des raisons sanitaires : car elle véhicule des maladies comme la leptospirose, mais elle provoque également de graves dommages aux berges et aux ouvrages (creusement de terriers, grattage des berges).

Photo 3 : Nombreux ragondins aperçus sur les berges de l'Yerres en amont du barrage de Suzanne

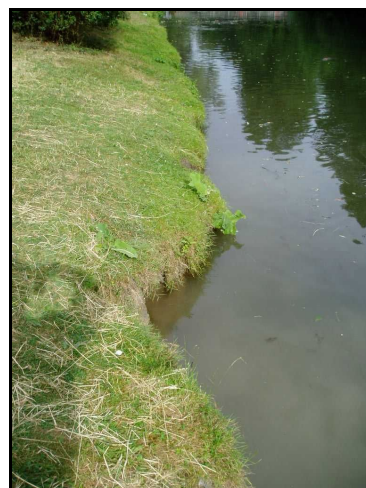
Photo 4 : Dégâts causés par les ragondins dans la berge rive gauche en amont du barrage de Suzanne

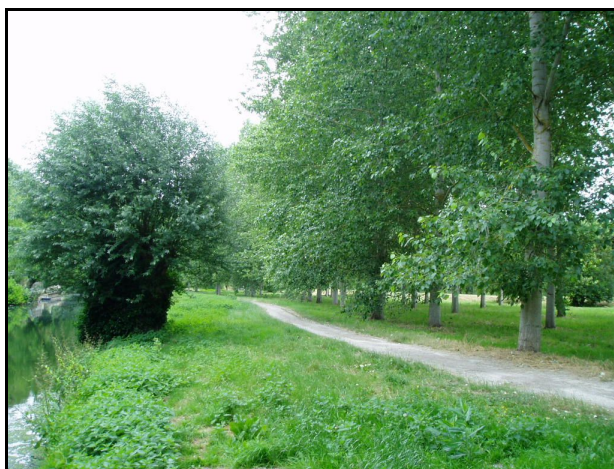
Les saules sont des espèces pionnières exigeant beaucoup de lumière, des sols nu et humides. Ainsi, les saules blancs affectionnent les stations régulièrement inondées (il tolère plus de 170 jours d'inondation par an). Ce sont des espèces particulièrement bien adaptée à ce type de milieu dont l'enracinement traçant et profond assurent une bonne protection des berges. Dans certains secteurs, on peut encore apercevoir quelques saules têtards. Ceux-ci sont assez vieux et en mauvais état. De plus, ils sont l'objet d'actes de vandalisme : de nombreux saules têtards ont été brûlés. Pourtant, ces vieux arbres souvent excavés abritent une faune et une flore très diversifiées qu'il est intéressant de conserver dans la vallée de l'Yerres.

Photo 5 : Saule têtard en rive gauche de l'Yerres au niveau de la plaine d'Epinay.

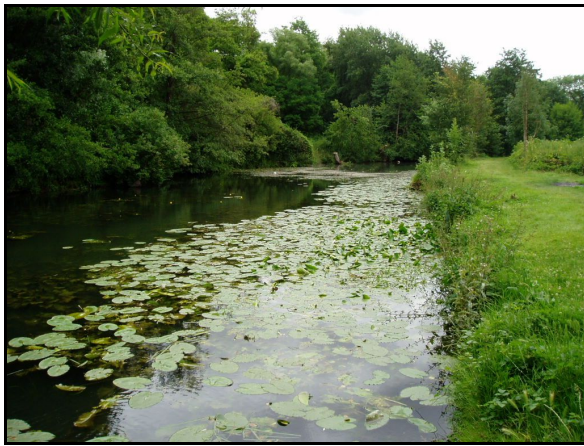
Photo 6 : Développement de nénuphar jaune sur l'Yerres

La végétation hydrophytique de l'Yerres est majoritairement composée de Nénuphars jaunes, de Cératophylle épineux, de Potamot et de Rubanier. Dans les secteurs où l'écoulement est faible, comme à l'amont des barrages, la végétation aquatique est très développée.

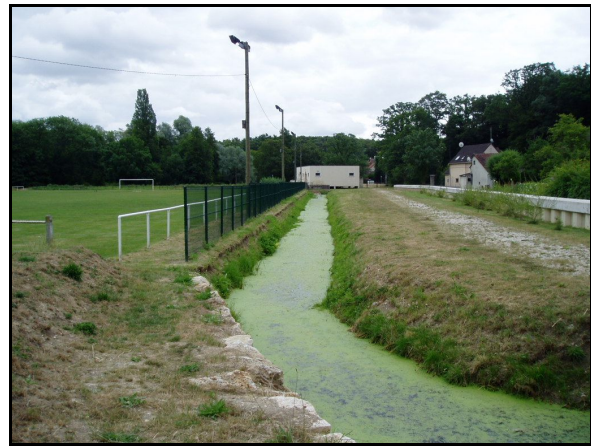
Photo 7 : Développement de lentille d'eau sur le Ru du Gord au niveau du stade de Boussy-Saint-Antoine favorisé par la coupe de la végétation des berges, vue amont.

Dans certains secteurs de l'Yerres et certaines annexes hydrauliques (photo 7) où l'écoulement est très faible et l'éclairement important se développent des colonies importantes de lentilles d'eau (*Lemna minor*).

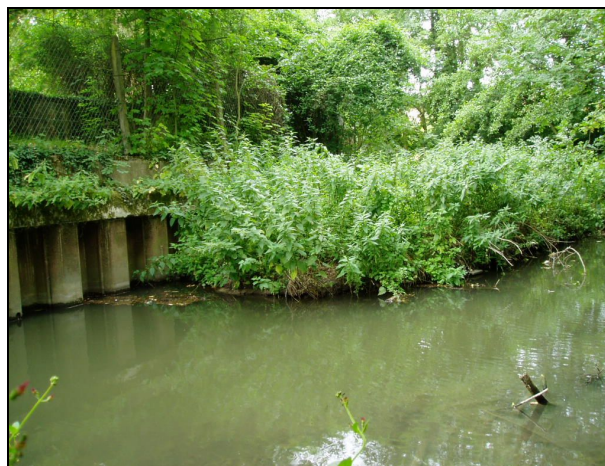
Photo 8 : Développement d'une végétation nitrophile (Grande Ortie) sur un secteur envasé dans le bras secondaire de la clinique en aval du moulin de Crosnes

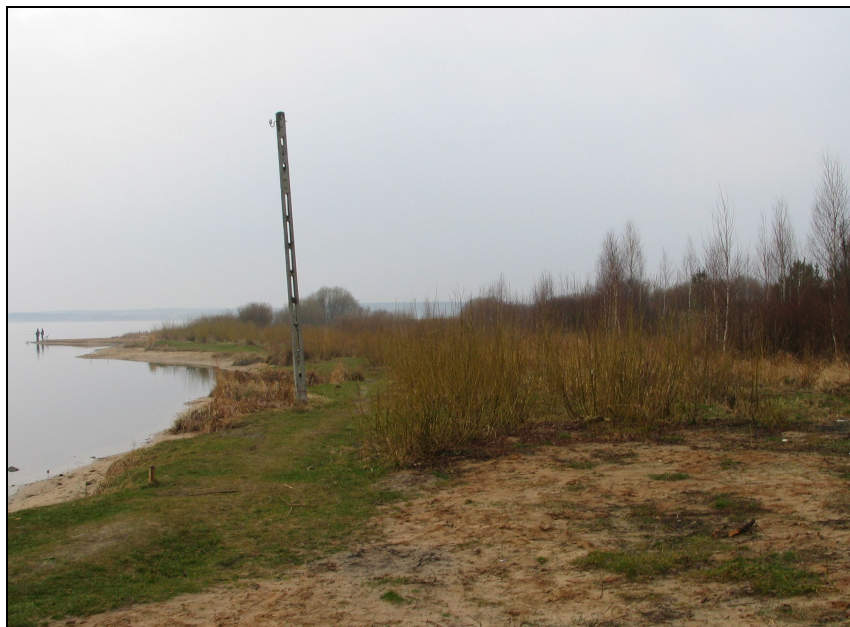
Photo 23 : Zone tampon de *Salix viminalis* en bordure du réservoir de Sulejow (Pologne)

Cependant, il présente des phénomènes d'eutrophisation se caractérisant par des prolifération de cyanobactéries toxiques. Des zones tampons arbustives d'une largeur de 7 mètres constituées d'une espèce de saule (*Salix viminalis*) ont été installées autour du réservoir (soit 9 km et plus de 120 000 saules, *photo 23*). Les résultats montrent que ces zones tampons permettent de capter plus de 80% d'azote et 60% de phosphore. Différentes espèces ont été testées, il s'est avéré que *Salix viminalis* montrait les meilleurs taux d'abattement des nutriments. Ces zones tampons présentent également un intérêt paysager mais aussi un intérêt économique. Après coupe, le bois est utilisé en bioénergie (bois de chauffage), ce qui permet l'exportation des nutriments hors de la plaine alluviale.
