CONSERVATOIRE RÉGIONAL DES RIVES
DE LA LOIRE ET DE SES AFFLUENTS

LES ANNEXES HYDRAULIQUES EN EUROPE

ETUDE DE LA BOIRE DE SAINT-MAURILLE (LES PONTS-DE-CÉ)

Mémoire de DESS "Ingénierie des Hydrosystèmes Continentaux en Europe"

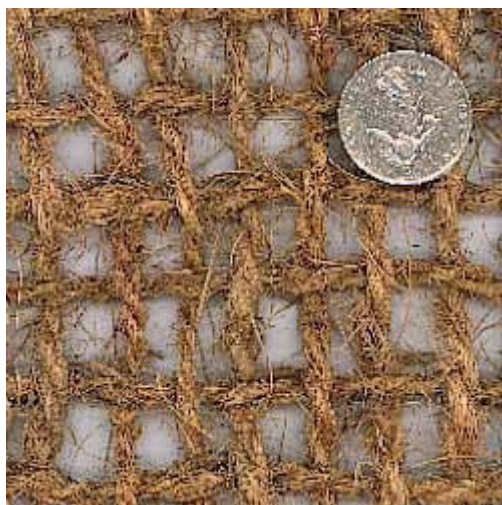
Dans notre cas, il est préconisé de poser un géotextile biodégradable de type coco ayant les caractéristiques suivantes : un poids de 740g/m², un maillage de 9x9 millimètres, une pérennité de 5 à 10 ans et une grande résistance à l'eau.

Photo 17 : géotextile coco 740g (SOGEBIO)

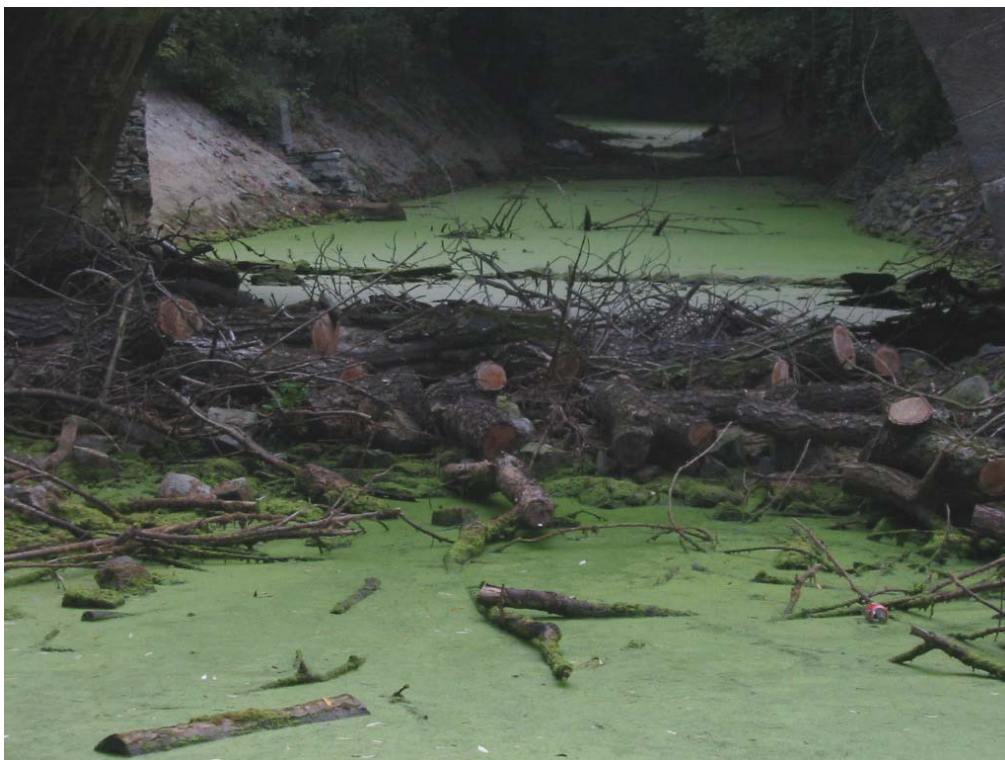
Encombres sous le pont

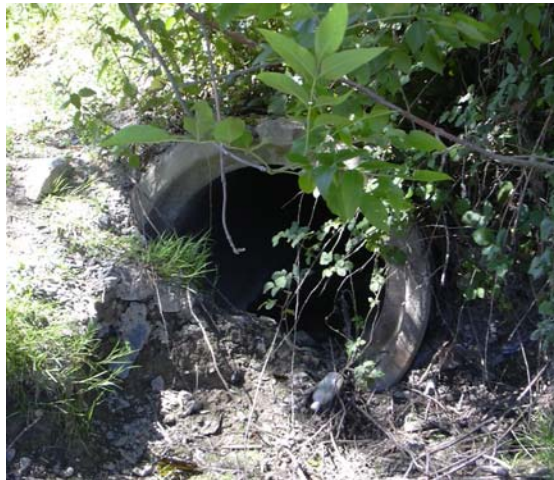
Buse bouchée

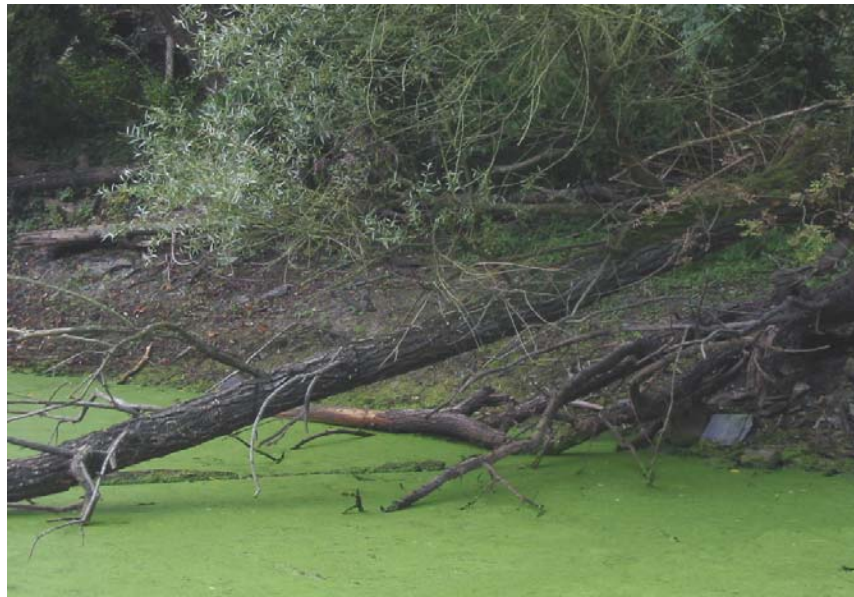
Arbre tombé dans le lit
