Mise en place d'une Opération de Redynamisation de l'Artisanat et du Commerce

Analyse du tissu artisanal et commercial

Document 1 - Secteur 1

Volet économique de l'Opération Programmée d'Amélioration de l'Habitat

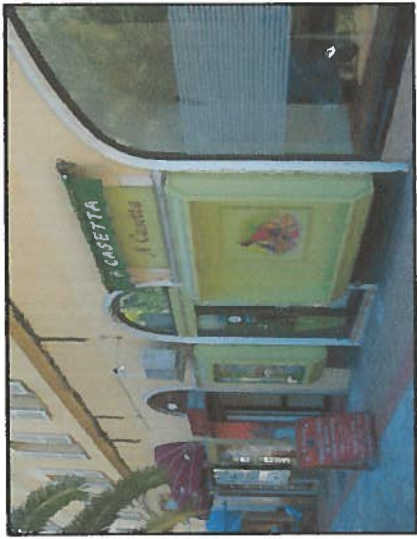
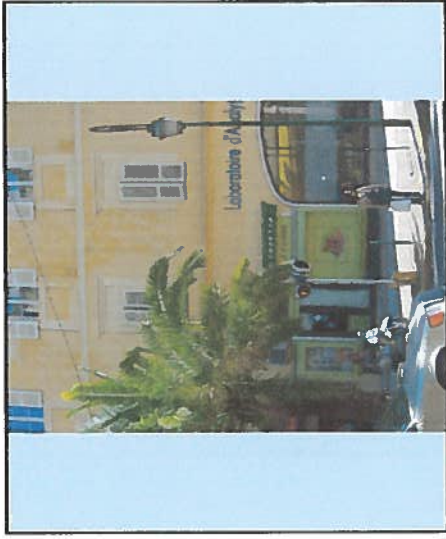
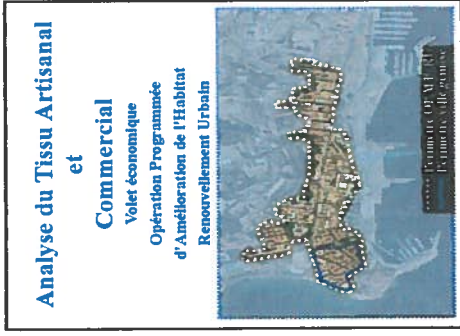
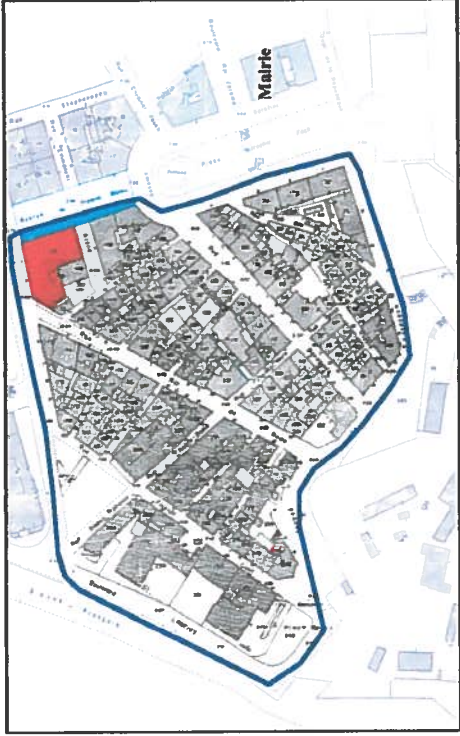
Nom : A Casetta

Etat du rez-de-chaussée : 4

Harmonie rez-de-chaussée – immeuble : 2

Continuité visuelle rez-de-chaussée – rue : 3

Description fichier immobilier de la ZPPAUP :
Elément remarquable R + 3, corniche et étage en surcroît, immeuble en partie reconstruit, une corniche en béton et un étage en surcroît, auvent sur ossature métallique habillé à démolir, retraiter systématiquement les devantures commerciales.

Dans le cas de travaux, veiller à respecter les prescriptions de la ZPPAUP

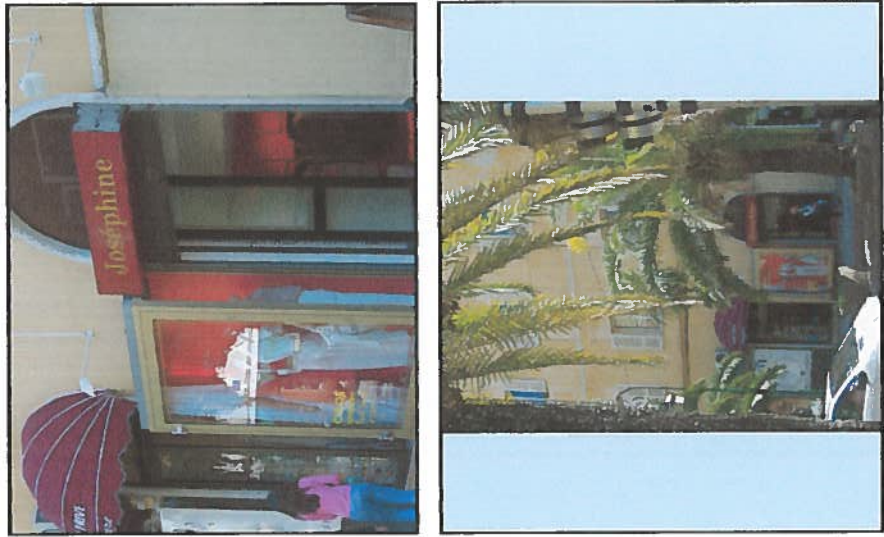
SECTEUR 1/ FICHE 1

• Nom : Joséphine

• Etat du rez-de-chaussée : 1

• Harmonie rez-de-chaussée – immeuble : 3

• Continuité visuelle rez-de-chaussée – rue : 2

• Description fichier immobilier de la ZPPAUP :
Elément remarquable R + 3, corniche et étage en surcroît, immeuble en partie reconstruit, une corniche en béton et un étage en surcroît, auvent sur ossature métallique habillé à démolir, retraiter systématiquement les devantures commerciales.

Dans le cas de travaux, veiller à respecter les prescriptions de la ZPPAUP

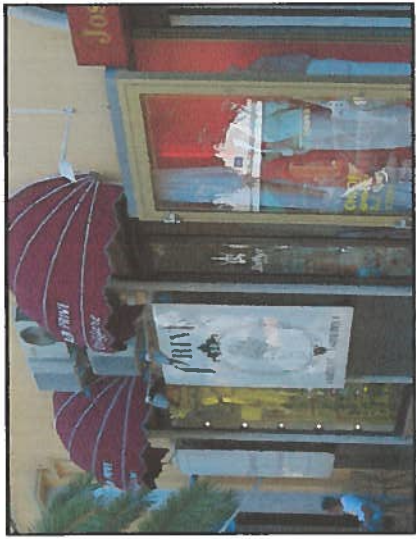
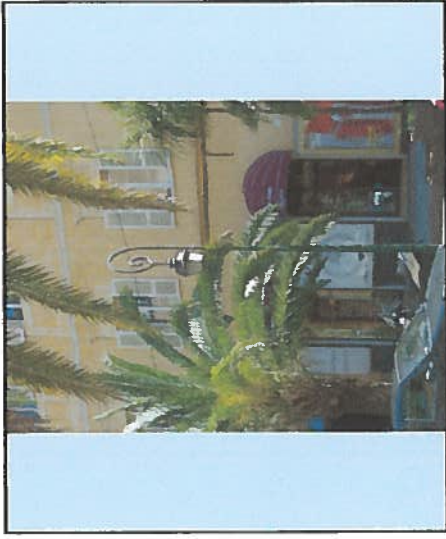
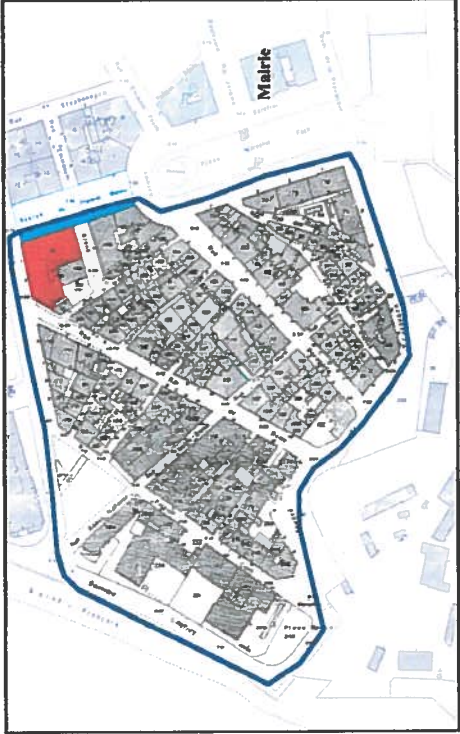
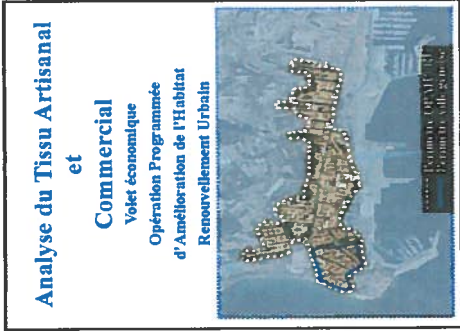
SECTEUR 1/ FICHE 2

- Référence cadastrale : **BY 281**
- Adresse : avenue du premier Consul
- Activité : coiffeur, esthétique
- Nom : Privé

- Type d'occupation : occupé
- Stockage en étage : non
- Etat du rez-de-chaussée : 2
- Harmonie rez-de-chaussée – immeuble : 3
- Continuité visuelle rez-de-chaussée – rue : 2
- Qualité de l'environnement : 2

- Description fichier immobilier de la ZPPAUP :
Elément remarquable R + 3, corniche et étage en surcroît, immeuble en partie reconstruit, une corniche en béton et un étage en surcroît, auvent sur ossature métallique habillé à démolir, retraiter systématiquement les devantures commerciales.

Dans le cas de travaux, veiller à respecter les prescriptions de la ZPPAUP

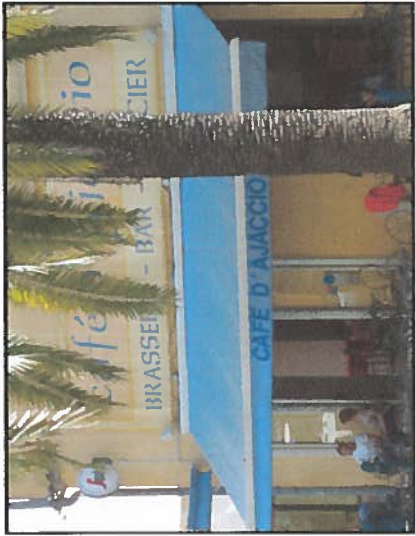
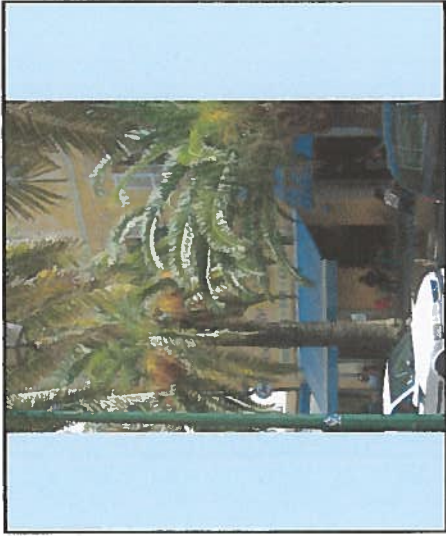
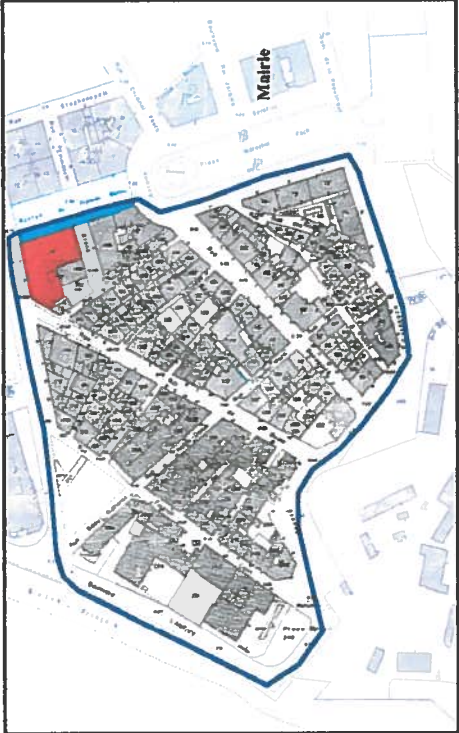
- Référence cadastrale : **BY 281**
- Adresse : avenue du premier Consul
- Activité : bar
- Nom : Café d'Ajaccio

- Type d'occupation : occupé
- Stockage en étage : non
- Etat du rez-de-chaussée : 4
- Harmonie rez-de-chaussée – immeuble : 2
- Continuité visuelle rez-de-chaussée – rue : 3
- Qualité de l'environnement : 3

- Description fichier immobilier de la ZPPAUP :
Elément remarquable R + 3, corniche et étage en surcroît, immeuble en partie reconstruit, une corniche en béton et un étage en surcroît, auvent sur ossature métallique habillé à démolir, retraiter systématiquement les devantures commerciales.

Dans le cas de travaux, veiller à respecter les prescriptions de la ZPPAUP

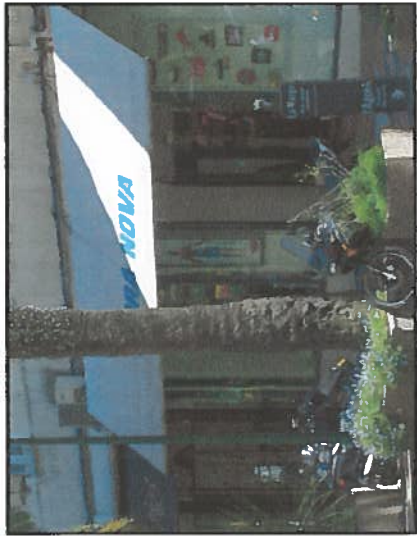
Nom : Terra nova

Etat du rez-de-chaussée : 4

Harmonie rez-de-chaussée – immeuble : 2

Description fichier immobilier de la ZPPAUP :
R + 5, façade sur rue Emmanuel Arène, présentant deux hauteurs différentes, 3 travées légèrement plus basses, côté avenue du 1^{er} Consul, 4 travées plus hautes d'environ 2 m sur l'autre côté, les deux couronnées par corniche en mortier à restaurer, sur l'angle de l'avenue du 1^{er} Consul et la rue Emmanuel Arène, devantures commerciales à restaurer, corniche en béton à supprimer, façade sur avenue du 1^{er} Consul 4 travées, 5 étages, volets persiennes, des petits balcons en fer forgé à restaurer sur les quatre travées de l'avenue du 1^{er} Consul et les trois travées en retour sur rue E. Arène au 5^{ème} étage, les corniches au-dessus des fenêtres, décor en mortier au premier étage, la porte d'entrée de l'immeuble à disparaitre, il serait souhaitable de la retrouver

Dans le cas de travaux, veiller à respecter les prescriptions de la ZPPAUP

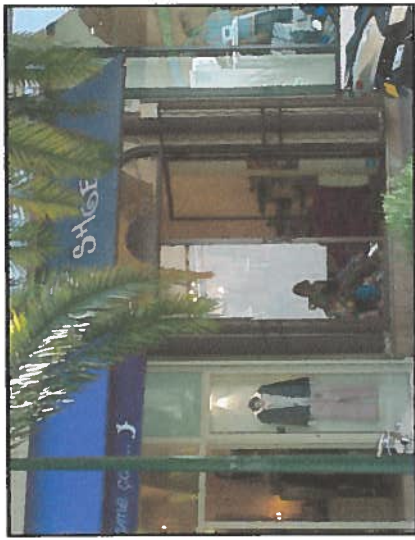
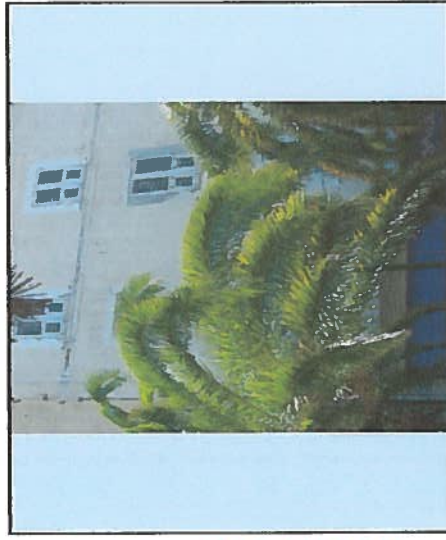
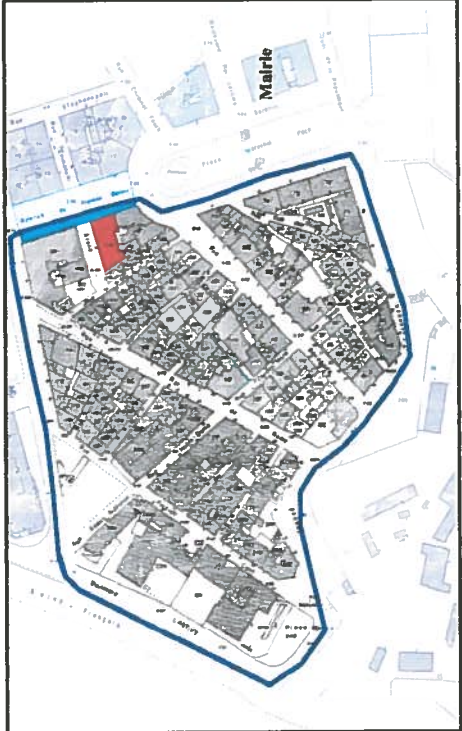
SECTEUR 1 / FICHE 5

Nom : Shoes

Etat du rez-de-chaussée : 4

Harmonie rez-de-chaussée – immeuble : 3

Description fichier immobilier de la ZPPAUP :
R + 5, façade sur rue Emmanuel Arène, présentant deux hauteurs différentes, 3 travers légèrement plus basses, côté avenue du 1^{er} Consul, 4 travers plus hautes d'environ 2 m sur l'autre côté, les deux couronnées par corriche et mortier à restaurer, sur l'angle de l'avenue du 1^{er} Consul et la rue Emmanuel Arène, devantures commerciales à retraiter, corriche en béton à supprimer, façade sur avenue du 1^{er} Consul 4 travers, 5 étages,volets persiennes, des petits balcons en ferromentie à retraiter sur les quatre travers de l'avenue du 1^{er} Consul et les trois travers en retour sur rue E. Arène au 5^{ème} étage, corniches au-dessus des fenêtres, décor en mortier au premier étage, la porte d'entrée de l'immeuble a disparu, il semait souhaitable de la retrouver

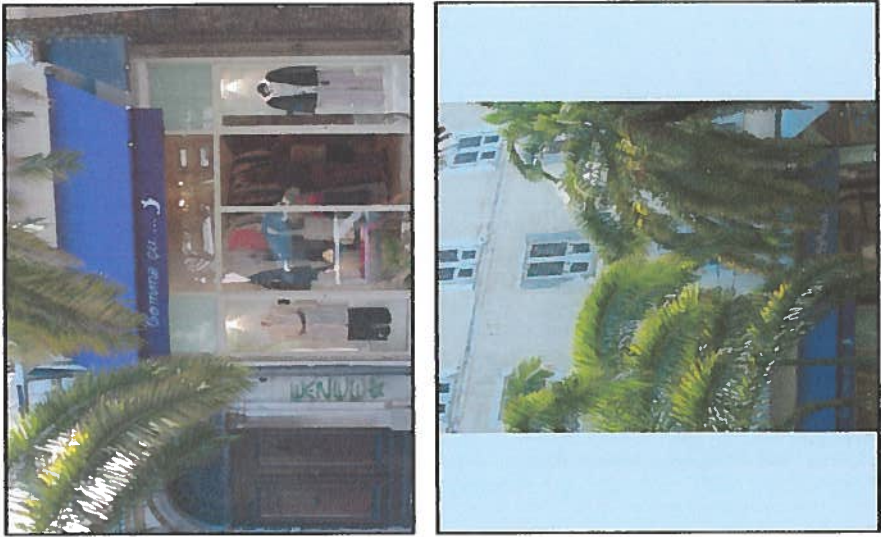
R + 5, façade sur rue Emmanuel Arène, présentant deux hauteurs différentes, 3 travers légèrement plus basses, côté avenue du 1^{er} Consul, 4 travers plus hautes d'environ 2 m sur l'autre côté, les deux couronnées par corniche en mortier à restaurer, sur l'angle de l'avenue du 1^{er} Consul et la rue Emmanuel Arène, devantures commerciales à retraiter, corniche en béton à supprimer, façade sur avenue du 1^{er} Consul 4 travers, 5 étages volets persiennes, des petits balcons en fer forgé à retraiter sur les quatre travers de l'avenue du 1^{er} Consul et les trois travers en retour sur rue E. Arène au 5^{ème} étage, corniches au-dessus des fenêtres, décor en mortier au premier étage, la porte d'entrée de l'immeuble a disparu, il semblerait souhaitable de la restaurer.
- Etat général de l'immeuble : ★★★★★

- Enseigne principale : sur caisson au-dessus entrée
- Enseigne lumineuse :
- Caisson à fond lumineux :
- Intégration : 3

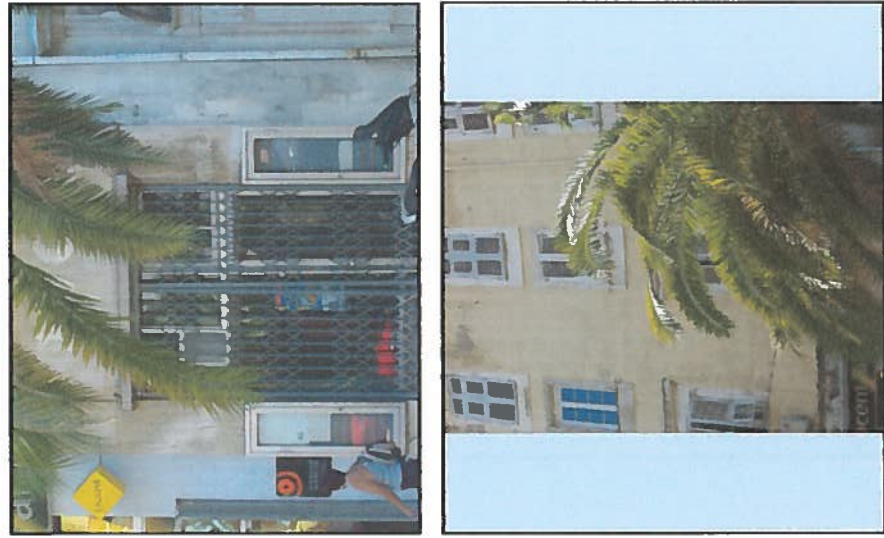
Etat général de l'immeuble :

★★★

- Stationnement oui ☐ non ☐ En épi ☐ Longueur chaussée ☐
- Suppression place de parking pour terrasse oui ☐ non ☐
- Réseaux eaux pluviales oui ☐ non ☐
- Dans le cas de travaux, veiller à respecter les prescriptions de la ZPPAUP*

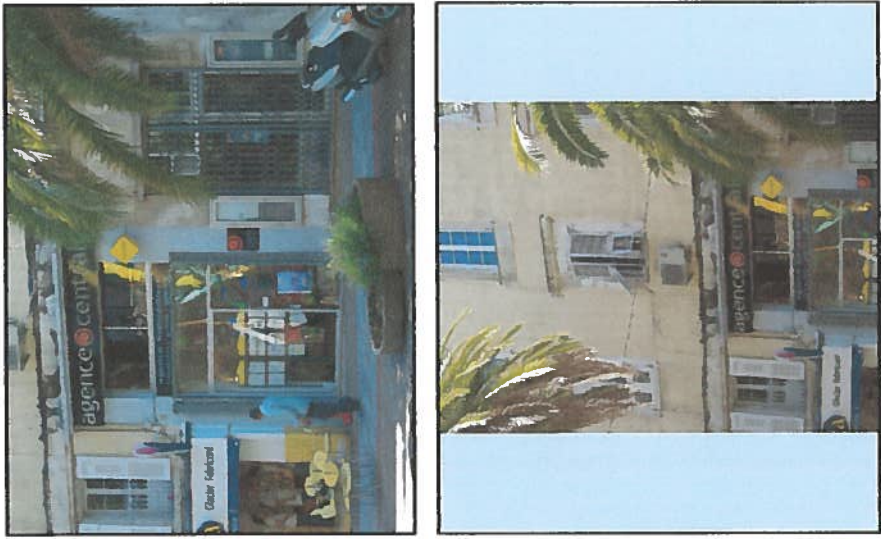
- Description fichier immobilier de la ZPPAUP :
Elément remarquable, R + 3, 4 travées, très belle porte à encadrement en marbre à conserver et restaurer, menuiserie à conserver et restaurer, deux vantaux avec un grand panneau à plate-bande, imposte en fonte décorée à conserver, couronnement par corniche en mortier, gouttière PVC à retraiter, devantures commerciales à intégrer, auvent en béton à supprimer, un petit étage en entresol sur l'angle avec un climatiseur à intégrer.
- Etat général de l'immeuble : **★★★**

- Enseigne principale : double bandeau frontal ☐ oui ☐ non ☐
- Enseigne lumineuse : 1
- Enseigne publicitaire de marques et firmes : 1
- Caisson à fond lumineux : 1
- Intégration : 2
