ETUDE PRE-OPÉRATIONNELLE DE LA COPROPRIÉTÉ BOULENGER

(COMMUNE DE CHOISY LE ROI – VAL DE MARNE)

RAPPORT INTERMÉDIAIRE

STAGE DE TROISIÈME ANNÉE DE MAGISTÈRE - MAI À JUILLET 2004

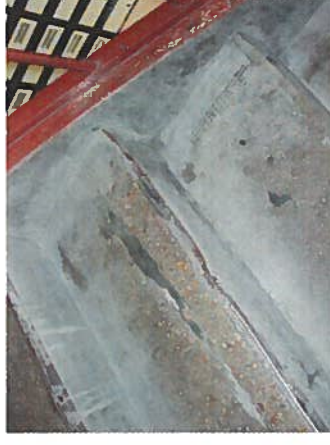
Dans les cages d'escalier, certains désordres ont été observés :

Photographie 9 : Nez de marches épaufrées

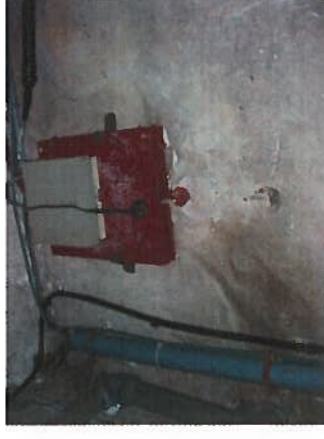
Photographie 10 : Dans les caves, canalisations et électricité avec traces d'humidité

Les caves ont besoin d'une remise aux normes en matière d'électricité et de normes d'incendie. De gros problèmes d'humidité ont été observés tels que des traces d'humidité, d'inondations, d'infiltration d'eau. Les planchers hauts sont dégradés de même que les portes individuelles des caves. L'éclairage ne fonctionne plus.

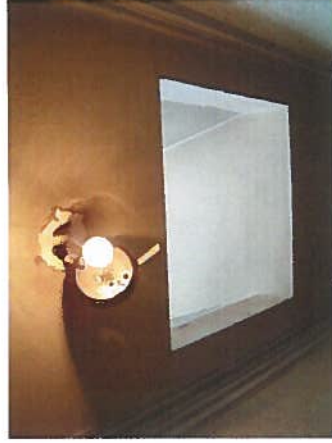
Photographie 11 : Mauvais entretien de l'électricité des parties communes

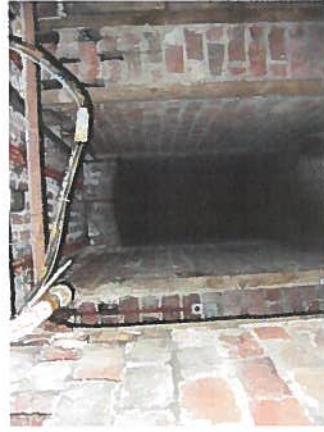
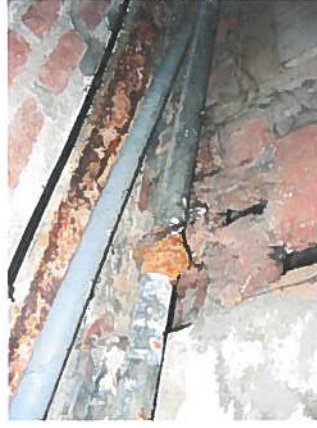
Photographie 13 et 14: Mauvais entretien des caves

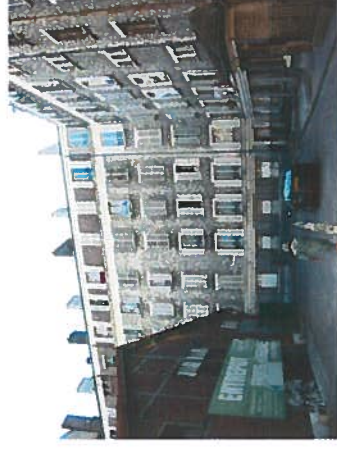
Le revêtement minéral de la cour paraît stable. Les grilles métalliques manquent d'entretien.

Photographie 15 : La cour intérieure

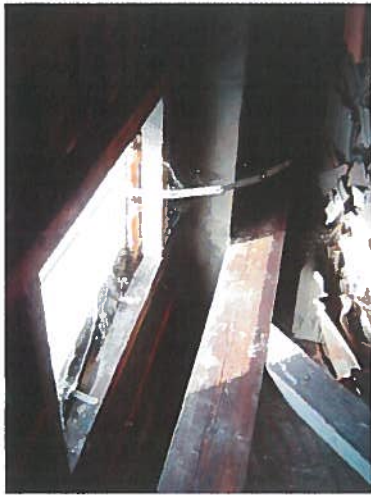
Photographie 16 : Gravats dans les combles et manque d'isolation

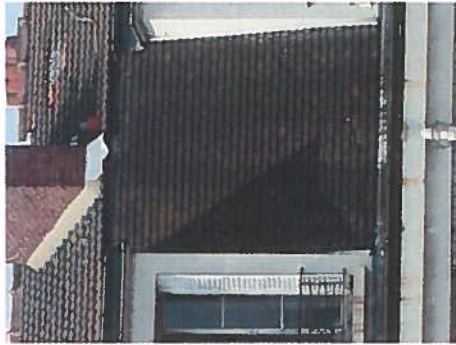
Un certain nombre d'éléments de modénatures sont abîmés. Des fissures apparaissent régulièrement. Toutefois celles-ci n'ont pas d'incidence structurelle.

Photographie 19 : Eléments de toitures à reprendre (solins, tuiles,...)

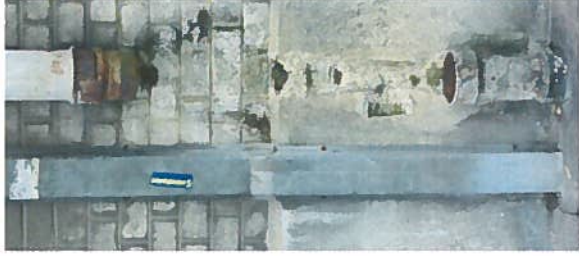
Les descentes d'eaux pluviales demandent également à être révisées avec une suggestion de la sortie complète de ces réseaux en façade.

Photographie 20 : Interruption du collecteur des eaux pluviales

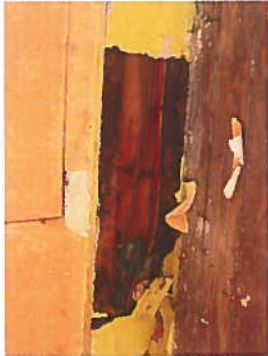
L'alimentation semble conforme dans la majorité des appartements (compteur EDF). Dans plus de la moitié des logements le tableau de répartition est en désordre. Aucun n'est équipé de disjoncteur différentiel. Dans 2 appartements l'électricité a été refaite récemment. La majorité des logements ne respecte pas les normes électriques dans les salles de bain quand elles existent notamment en ce qui concerne le volume de sécurité.

Photographie 25 : Réfection nécessaire de l'électricité

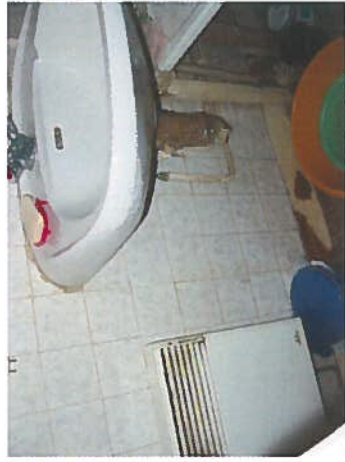
Deux tiers des logements comportent une salle de bain et un sanitaire privatif. Elles sont en général "bricolées" avec de nombreux dysfonctionnements observés tels que raccordement des eaux usées sur la descente d'eaux pluviales, phénomènes de reflux, de fuites, dangerosité électrique, manque de ventilation,... Dans la majorité des cas, salles de bain et WC s'ouvrent directement sur la cuisine ce qui n'est pas conforme à la définition du logement décent.

Photographie 29 : Mauvais entretien de la salle de bains

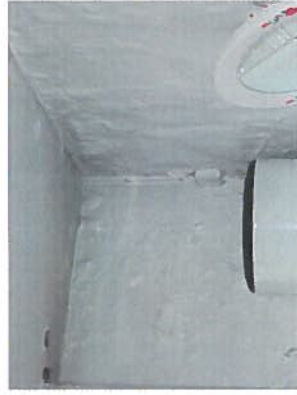
Dans l'ensemble, les règles de ventilation correspondant aux pièces humides et alimentées en gaz ne sont pas respectées.

Photographie 30 : Manque de ventilation dans les salles de bains

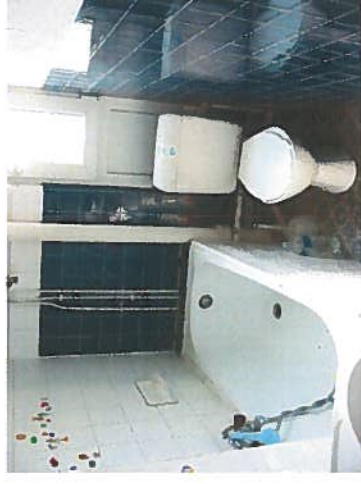
Les colonnes eaux usées et eaux pluviales ne sont pas toujours étanches. Des reflux ont été observés dans les deux cas.

Photographie 31 : Branchement des eaux usées de la salle de bains du sanibroyeur sur le collecteur des eaux pluviales

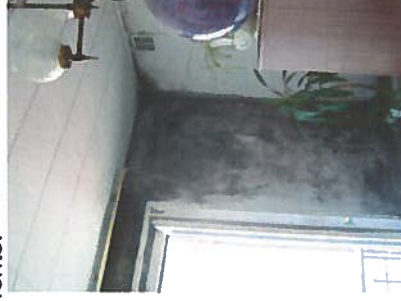
Toutefois la façade est devenue poreuse en vieillissant et cela provoque de graves phénomènes d'humidité et de moisissures à l'intérieur des logements.

Photographie 32 et 33 : L'imprégnation du mur de façade

Coût estimé HT	TOTAL estimé HT
Niveau d'urgence 1	Ravalement avec traitement des façades contre l'humidité	560 000 €
	Premières interventions sur la couverture	56 000 €
	Révision des gouttières et sortie des descentes EP en façade	28 000 €
	Dédoublement des EU avec dépose éventuelle de l'ancien réseau	126 000 €
	Création de conduits de VMC	119 000 €
	Refixation ou mise en place des garde-corps des fenêtres des logements et cage d'escalier	12 600 €
	Reféction de nez de marche dans les escaliers et refixation des rebordures	7 000 €
	Gainage et reféction des conduits de fumées	98 000 €
	Reféction de l'étanchéité de la dalle de la cour	84 000 €
	Remplacement des fenêtres des cages d'escalier	28 000 €
Niveau d'urgence 2	Peinture des parties communes	70 000 €
	Rénovation de l'électricité y compris blocs de secours et mise à la terre	98 000 €
	Rénovation des caves : électricité et passivation des poutres. Diagnostic des fuites sur plancher haut.	22 400 €

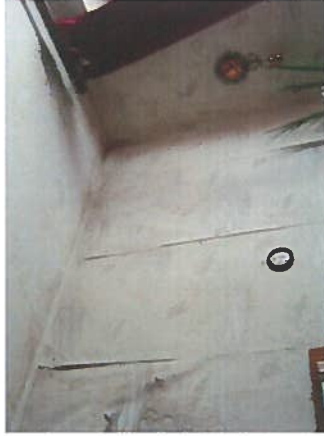
Les désordres observés concernent principalement le revêtement des murs particulièrement en cas d'humidité de la façade ou de salle de bain non ventilée.

Photographie 34 : Problème d'humidité sur mur de refend
