Etude préalable au curage des fossés et plans d'eau privés des Hortillonnages d'Amiens

Gestion des boues de curage en Europe

Rapport réalisé pour l'obtention du
DESS Ingénierie des Hydrosystèmes Continentaux en Europe

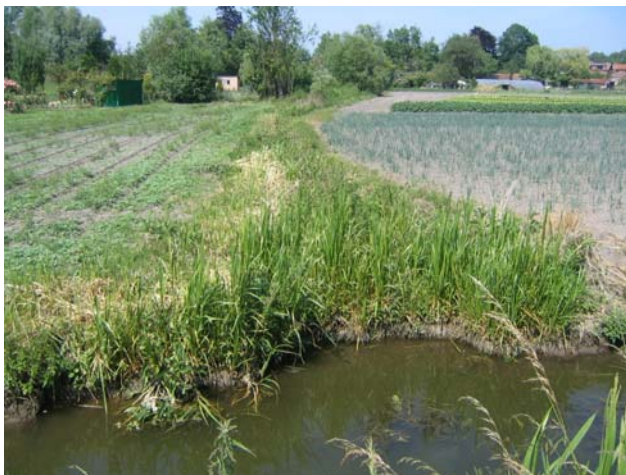
Secteur 22, Fossé 15

Les fossés comblés naturellement sont encore visibles à l'entrée. Une petite encoche d'eau marque le plus souvent leur présence (cf figure n°4). Le fossé peut être encore légèrement humide, ce dont témoigne la végétation (Myosotis des Marais, Roripe...), mais l'eau n'y circule plus. Le curage de ces fossés ne semble, à priori, pas envisageable.

Figure n°4. *Exemples de « fossés secs »*

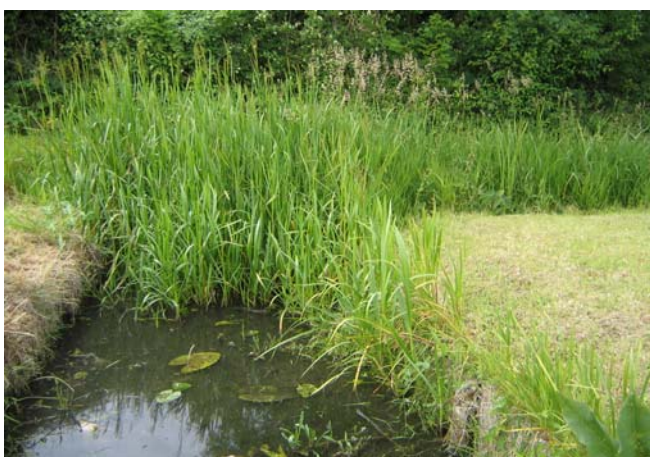
Secteur 26, Fossé 2

Certains fossés sont en cours de comblement suite à une dynamique d'envasement souvent liée à une colonisation importante du lit par la végétation. Les zones humides ainsi formées accueillent le plus souvent une végétation hélophytique importante (Phragmites, Massettes, Myosotis des Marais, Roripe...) (cf figure n°5). Ces fossés présentent encore une très faible lame d'eau. Leur curage représenterait des travaux importants, coûteux et traumatisants pour le milieu. Toutefois, sans intervention, ces fossés s'assècheront progressivement, jusqu'à la disparition totale de la végétation hélophytique présente et de leur intérêt écologique.

Figure n°5. *Exemples de « fossés humides »*

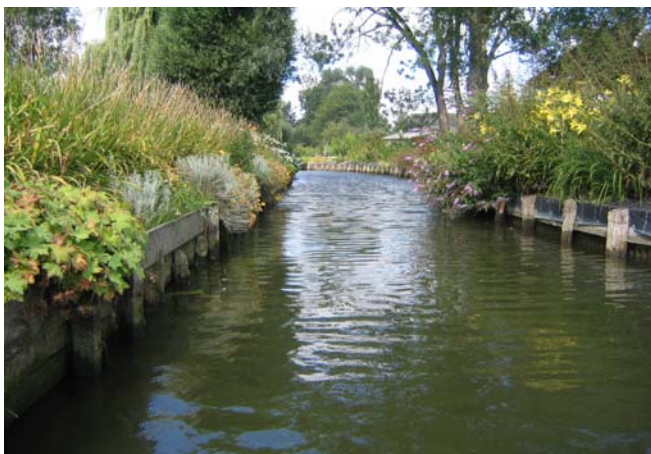
Secteur 15, Fossé 8

Les fossés en eau regroupent tous les fossés qui étaient en eau lors de la prospection de terrain. Certains fossés dans lesquels la vase était affleurante le jour de la prospection ont été comptabilisés comme étant des fossés en eau si la cote d'eau mesurée au Pré Porus était inférieure à -5.

Figure n°6. *Exemples de « fossés en eau »*

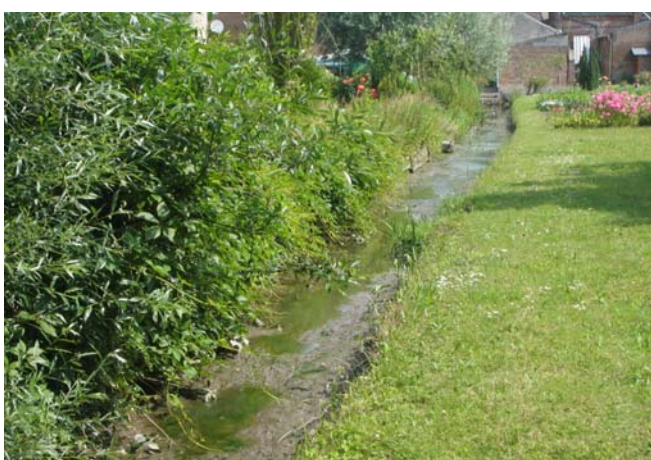
Secteur 20, Fossé 7 : Vase affleurante (Cote au Pré Porus : -13)

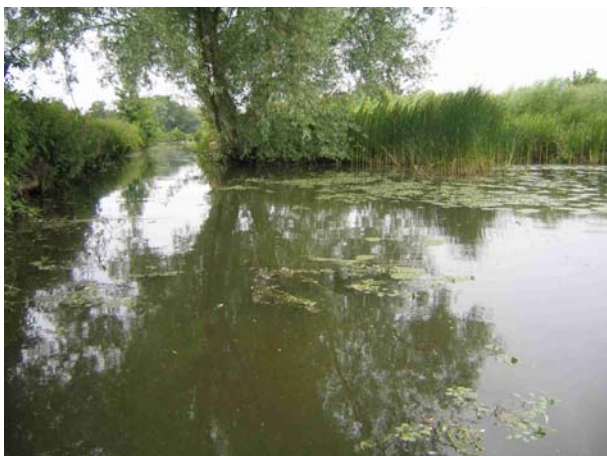
Secteur 14, Fossé 22 – Juin 2005

Elle commence généralement par s'implanter sur les berges en pente douce qui lui sont favorables, puis elle colonise l'ensemble du lit. Mais la Jussie n'est pas une espèce très exigeante et elle s'adapte remarquablement bien dans de nombreux endroits (Legrand C., 2002). Les tiges peuvent s'implanter jusqu'à 3 mètres de profondeur. La rapidité de la colonisation peut être impressionnante, comme en témoignent ces photos prises dans les Hortillonnages à deux mois d'intervalle (cf figure n°11).

Figure n°11. Colonisation d'une étendue d'eau par la Jussie dans les Hortillonnages

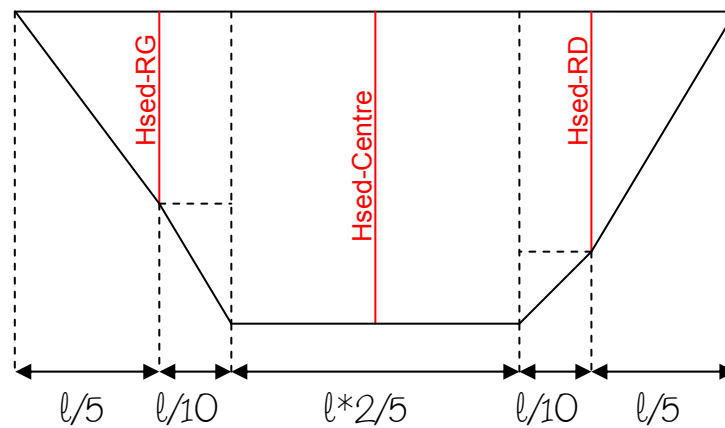
La section envasée est assimilée à un polygone de la forme suivante (cf figure n°12) :

Hsed-RG = Hauteur de sédiments rive gauche

Hsed-Centre = Hauteur de sédiments au centre
