**Guillaume BUGNET**

**Mémoire de stage pour l'obtention du DESS IHCE**

# **Le génie végétal : une alternative écologique pour la restauration de berges dans la Région Pays de la Loire**

**Octobre 2005**

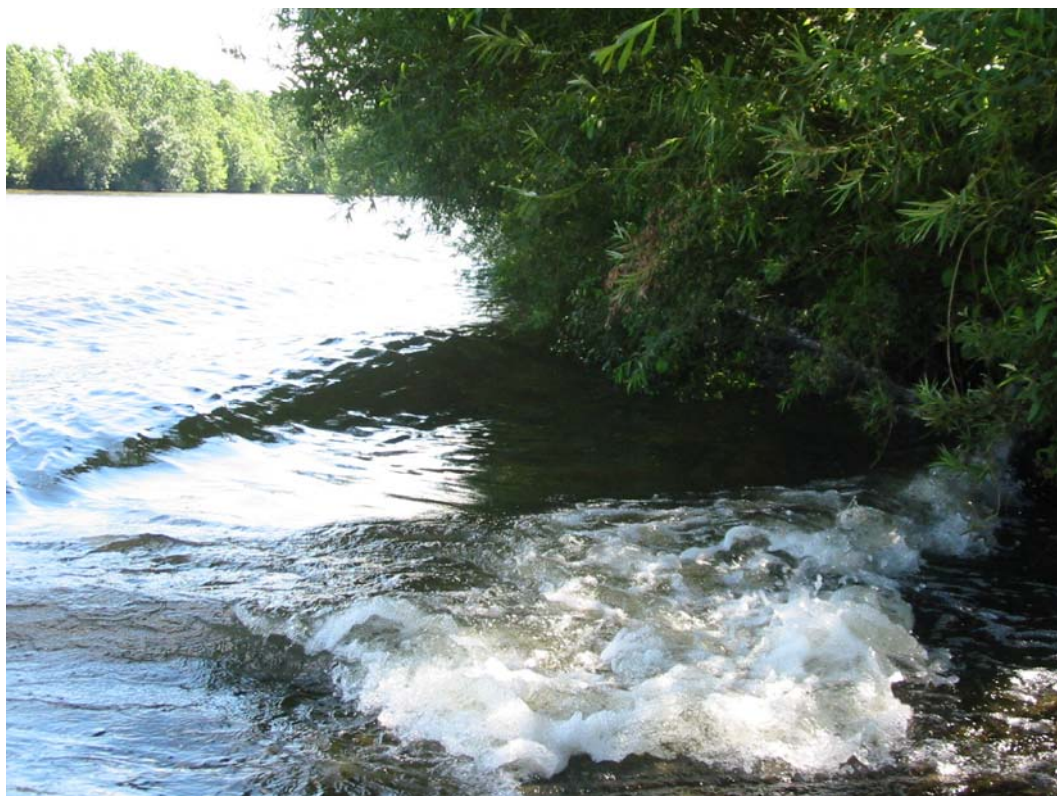
**Photographie 2 : ...et son phénomène de batillage, facteur érosif de la berge.**

Il provoque un phénomène de « clapots » des vagues contre la berge et est principalement lié à la navigation, aux activités nautiques, ou au vent. Les mouvements ondulatoires et l'intensité des vagues créent une pression contre la berge en la percutant et la déstructurent par arrachement des matériaux. Il faut noter que les variations localement brutales du niveau d'eau, auxquelles sont soumis les berges sous l'effet de ce batillage, ne favorisent pas la reprise de la végétation qui

supporte mal ces oscillations répétées et fréquentes. Les tressages mis en place ont souvent du mal à repartir et ne s'avère pas la solution efficace à long terme (ex : Loigné-sur-Mayenne, voir Annexe). Ainsi, les techniques végétales utilisées doivent prendre en compte ce phénomène. Par exemple, les caissons végétalisés offrent une meilleure stabilité et protection nécessaire au bon développement de la végétation face à ces conditions. Cependant, cette dernière technique relativement importante dans sa mise en œuvre est aussi à adapter à l'érosion présente (intensité, linéaire, enjeux).

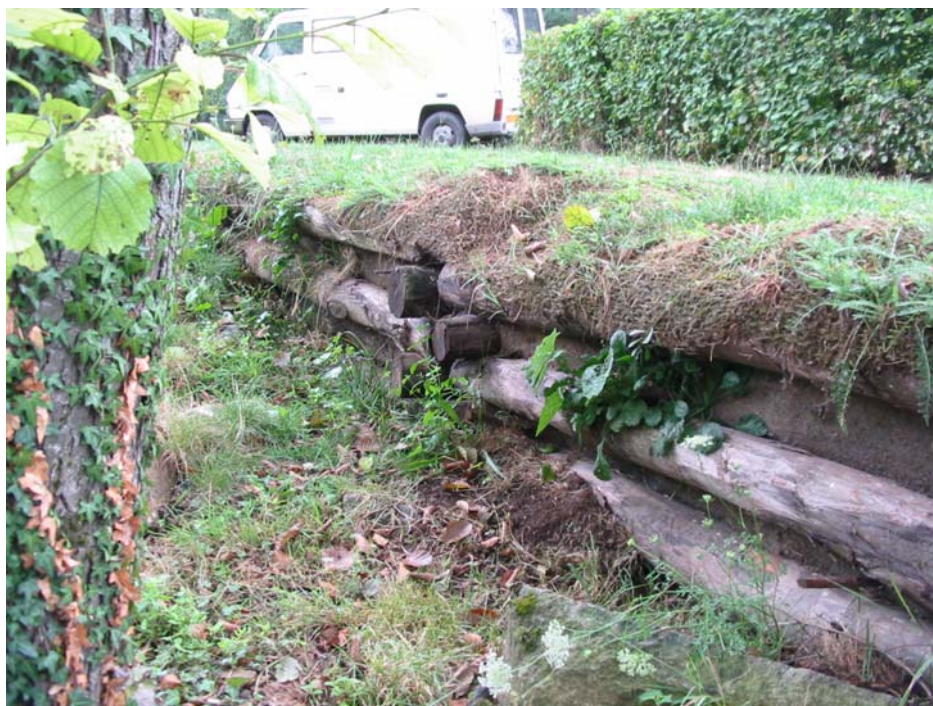
**Photographie 3 : Caissons végétalisés sur la base de loisirs de Moulins le Carbonnel (72-09)**

- Les conditions hydrauliques et la verticalité des berges justifient l'utilisation de caissons végétalisés. Mais les imperfections de la réalisation des caissons ne garantissent pas la pérennité de l'ouvrage. En effet, l'ouvrage ne respecte pas rigoureusement les critères et les intransigeances de ce type de technique (pas d'inclinaison des moises, berge formée verticale, pieux retenant les longrines plantées devant l'ouvrage dans le cours d'eau...). De plus, la reprise de la végétation dans ces caissons est très faible. Cet échec peut être expliqué par la conception de l'ouvrage basée sur la simple implantation de boutures dans un géotextile tissé retenant la terre au lieu de branches de saules insérées entièrement dans les caissons. Pour l'instant, l'armature des caissons permet de retenir la berge. Mais, sans développement de la végétation, cette stabilité est très fragile en cas de fortes crues et elle reste très incertaine dans l'avenir, après vieillissement des armatures en

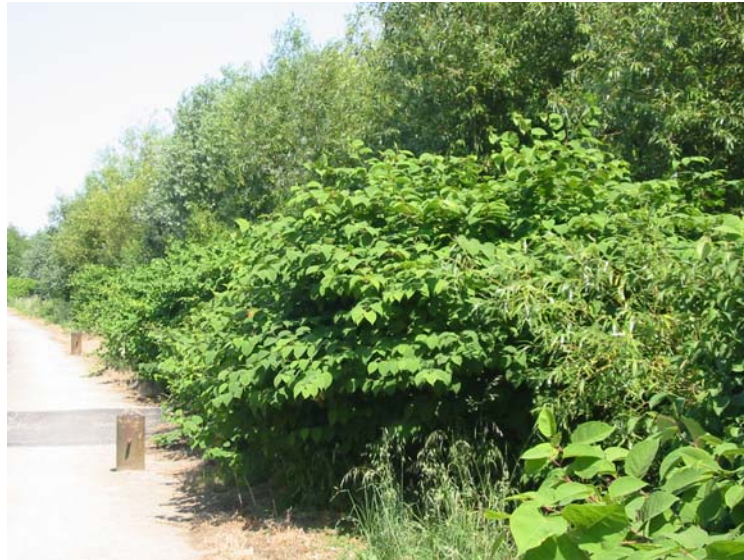
**Photographie 5 : Renouée du Japon envahit le site, rue des Bateliers à Nantes (44-08).**

pour l'aulne, affectent la qualité du peuplement rétabli. En terme paysager, le non-entretien peut provoquer la banalisation et la fermeture du paysage (« mur végétal »).

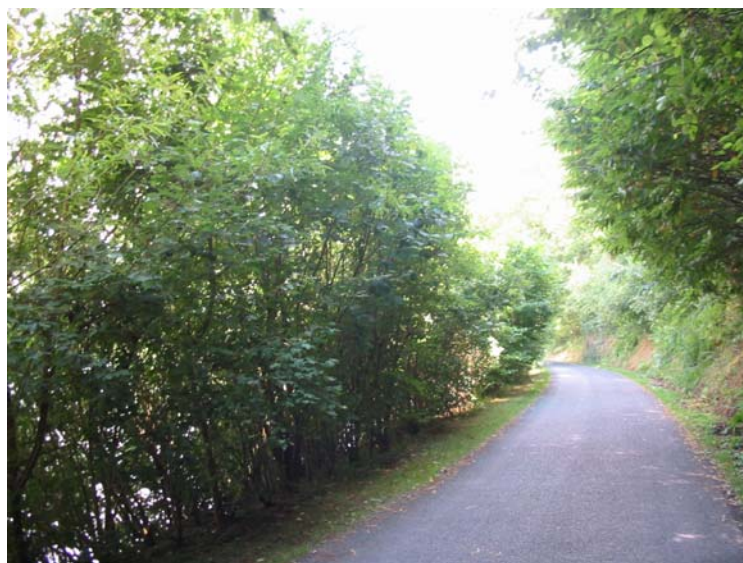
**Photographie 6 : Rideau végétal en bordure de la voie communale 5 à Ménil.(53-01).**

Une forte densité végétale non maîtrisée ou un développement anarchique de la végétation peut aussi causer des soucis de sécurité. Par exemple la restauration d'un boisement de berge en bordure de route peut poser des problèmes de visibilité pour les automobilistes.

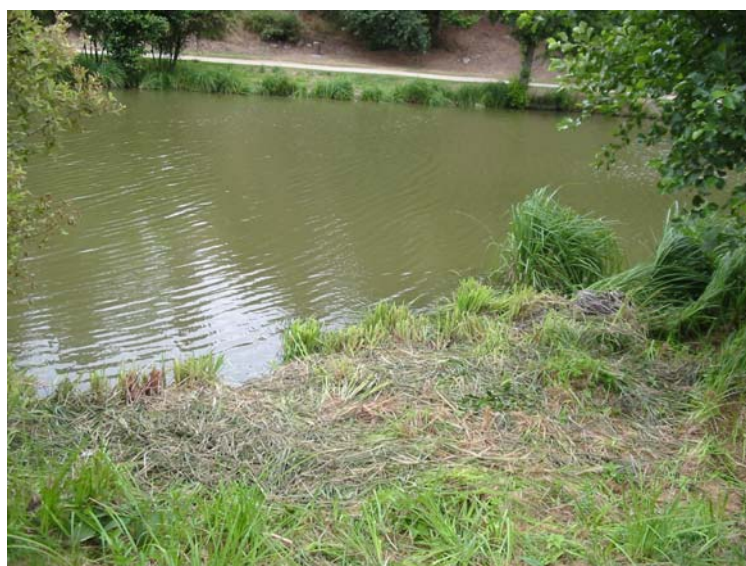
#### **Photographie 7 : Problème d'entretien ; fauche intensive d'hélophytes sur l'étang de la Grippe à Varades (44-17)**

Il faut noter aussi que des entretiens abusifs sont réalisés par les riverains avec des outils souvent non conventionnels. Ils dégagent la vue devant leur habitation en « rasant » la végétation établie. Ces tailles se révèlent souvent inappropriées, mal exécutées et altèrent notablement la végétation. On peut s'interroger sur l'adaptation de la gestion à mettre en œuvre pour contenter des intérêts privés. L'intérêt général prime devant celui du particulier. Néanmoins cette réaction peut apparaître compréhensible si aucune opération n'est effectuée et que l'état du cordon végétal laisse à désirer ou est trop envahissant ou forme un « mur végétal ».

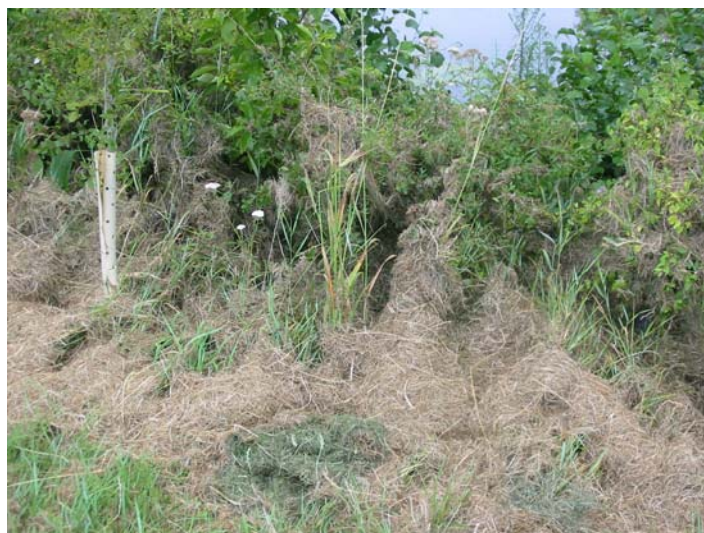
#### **Photographie 8 : Problème d'entretien ; tonte de pelouse étouffant la végétation, Sablé sur Sarthe (72-04).**

La formation du personnel a une importance particulière dans la réalisation de l'entretien d'un site de génie végétal. Le personnel non formé et/ou non sensibilisé à ces techniques végétales peut réaliser des opérations lourdes de conséquences : fauchage des plantations, rémanents de fauches entassés sur la berge... Comme soulevé précédemment, la gestion de ces sites nécessite des interventions et des techniques particulières favorisant la reprise et le développement de la végétation implantée. Afin de mener à bien ce genre d'opérations et de faciliter le dialogue, les élus ont aussi besoin d'être informés sur la mise en œuvre et la gestion de ces techniques.
