# Diagnostic de la HOUZEE et de son bassin versant

Propositions de gestion globale  
à l'échelle du cours d'eau

Rapport de stage pour l'obtention de la licence  
Ingénierie des Milieux Aquatiques et des CORridors Fluviaux

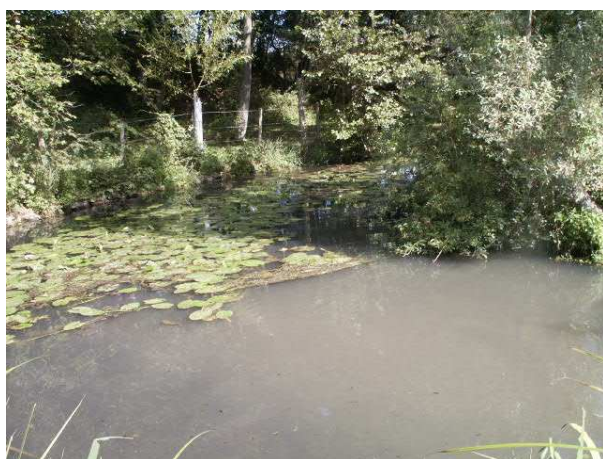
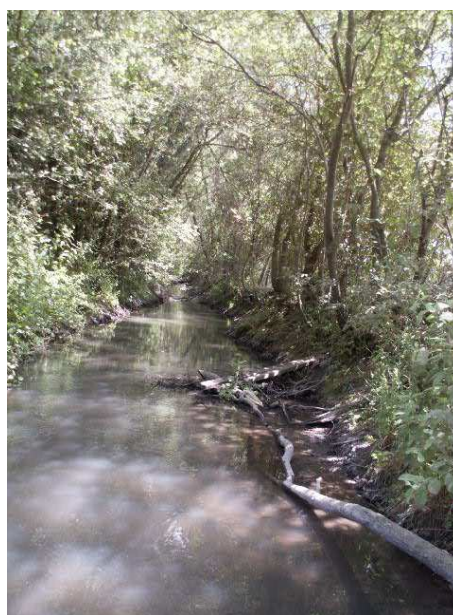
Figure 6 : faciès lentique et lotique sur la Houzée

65 % du linéaire de la Houzée est constitué de faciès lenticques (figure 6), situés généralement à l'amont des ouvrages disséminés sur le cours de la Houzée (Annexe IV). Ces faciès sont caractérisés par des sédiments fins composés de matières organiques et minérales. Ce sont le plus souvent des vases, des limons et des sables qui peuvent atteindre plusieurs dizaines de centimètres d'épaisseur. Ces faciès lenticques présentent des largeurs importantes voire excessives (entre 5 et 6 m).

Les faciès lotiques (figure 6), de type courants (rapides, radiers / rapides, radiers et plats très courants) représentent 26 % du linéaire. La granulométrie est de type graviers. Ces faciès se localisent en aval des ouvrages ou dans les secteurs de cassures naturelles (pente plus accentuée) ou en zone de rétrécissement marqué du lit (entre 2 et 3 m de largeur).

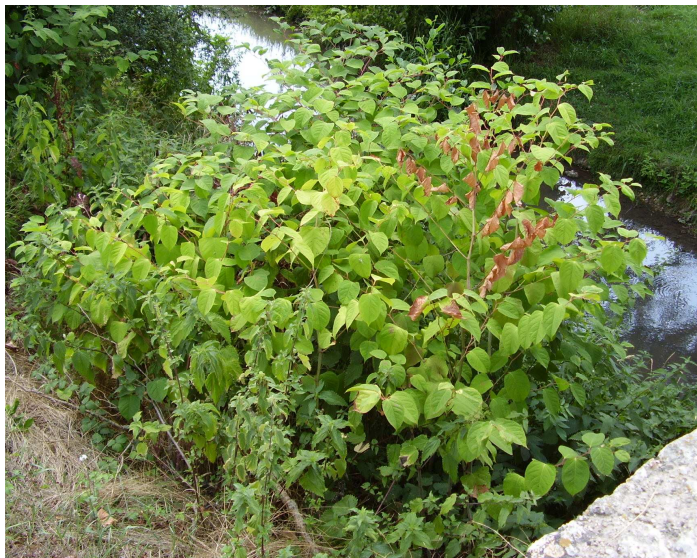
Figure 8 : Renouée du Japon à Areines

- **La Renouée du Japon** (*Fallopia japonica*) à proximité de la confluence avec Le Loir (figure 8). La Renouée fait partie des espèces à éliminer prioritairement dans le bassin Loire-Bretagne
- **La Berce du Caucase** (*Heracleum mantegazzianum*) présente sur deux sites : au lieu-dit du « Platereau » (Selommes) sur un terrain privé et en aval du moulin de Huchigny en grande quantité. La Berce du Caucase fait partie des espèces posant des problèmes de santé publique en Loire-Bretagne (figure 9).
