Synthèse bibliographique et mise à jour des données biologiques de l'Echandon Proposition d'un protocole de suivi de qualité de l'Echandon

Juillet 2006

Stage pour l'obtention de la licence

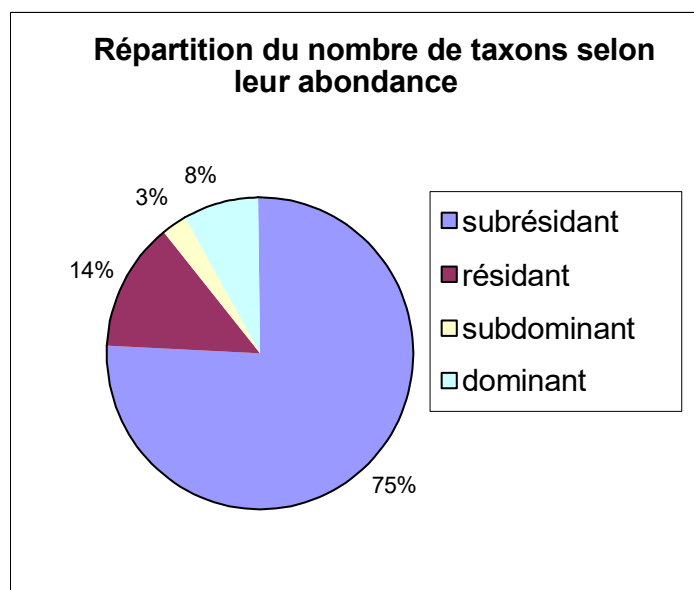
peuplement on constate que 75 % des taxons sont « subrésidants » ; c'est à dire très faiblement représentés en nombre (< 1%) (*cf. figure 8*)

Figure 8 : Répartition du nombre de taxon selon leur abondance

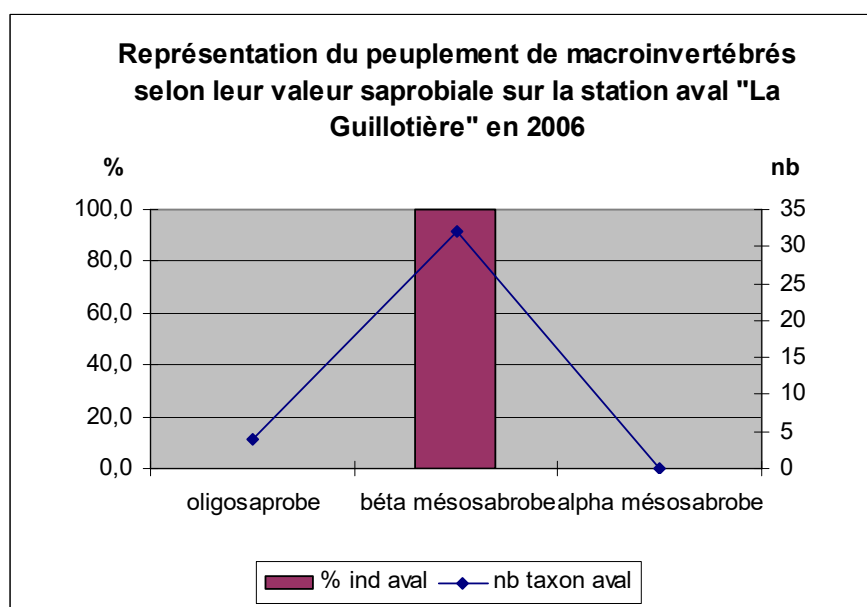
En nombre d'individus le peuplement macrobenthique est constitué à 57 % par la famille des *Chironomidae*. L'importance de ce taxon est certainement due à une pollution organique du milieu. De plus, après observation de la répartition des taxons selon leur valeur saprobiale (*cf. figure 9*), on constate que tous les taxons présents sont de type bêta-mésosaprobe ; c'est à dire relativement résistants aux pollutions organiques.

Figure 9 : Répartition du peuplement de macroinvertébrés selon leur valeur saprobiale

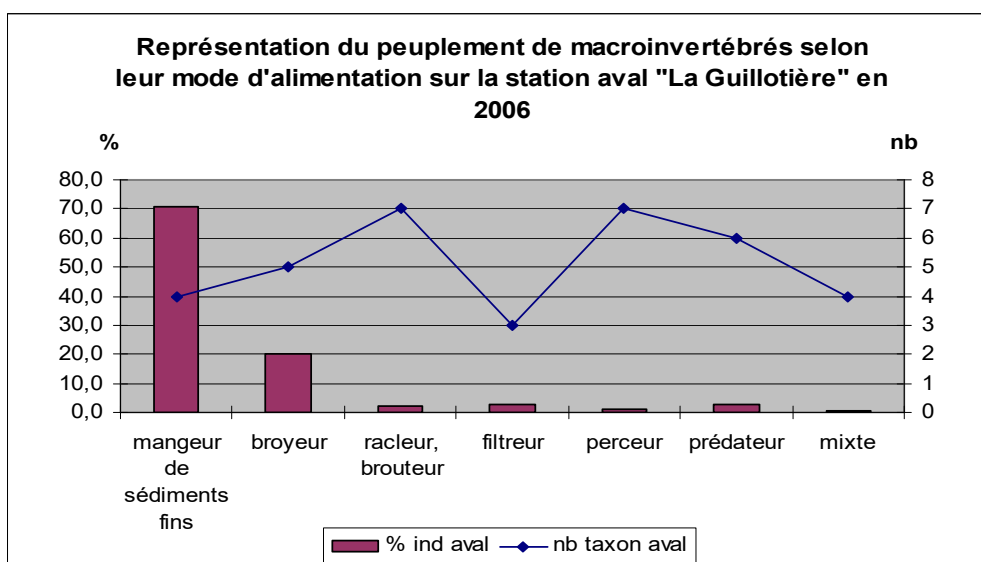
L'étude des modes d'alimentation indique que 70 % des individus sont des mangeurs de sédiments fins (*cf. figure 10*), ceci implique que cette ressource soit fortement représentée. L'importance des sédiments fins est due au colmatage du lit, qui est lui probablement dû aux recalibrages, redressements et autres travaux.

Figure 10 : Répartition du peuplement de macroinvertébrés selon leur mode d'alimentation

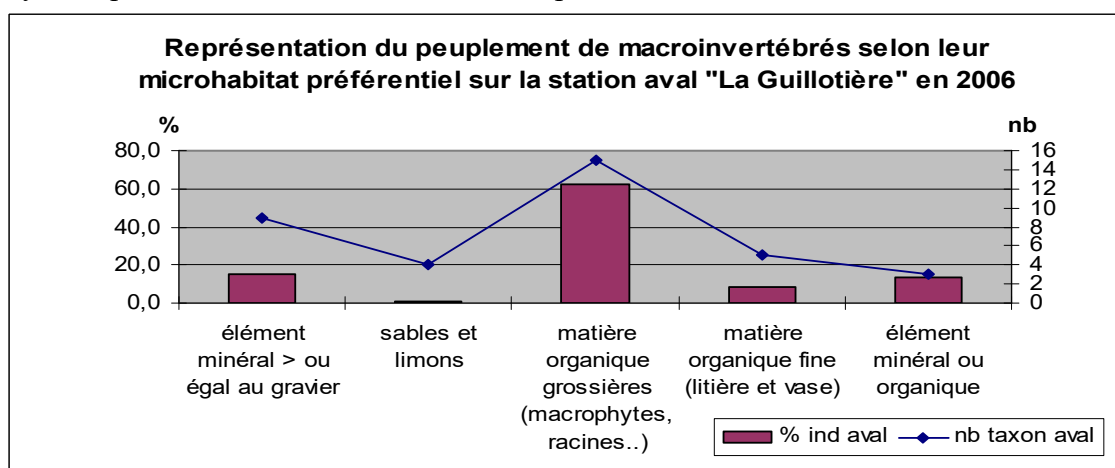
L'étude des microhabitats et des vitesses de courant préférentiels montre que le peuplement est majoritairement constitué d'individus vivant dans les milieux lenticques et dans les végétaux (*cf. figure 11 et 12*). La présence importante d'espèces vivant dans les matières organiques met en évidence la formation d'atterrissements dans le lit. Ce phénomène est dû à la largeur du lit qui est trop importante par rapport à son débit. Ainsi, le cours d'eau reprend une dynamique naturelle en rétrécissant son lit par la formation d'atterrissements.

Figure 11 : Répartition du peuplement de macroinvertébrés selon leur microhabitat

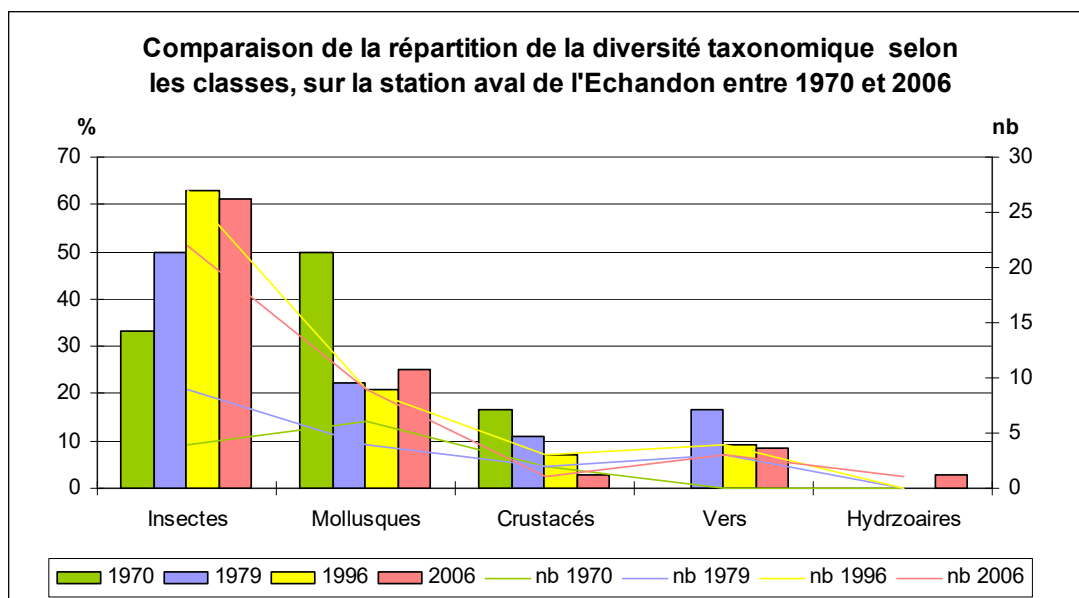
L'analyse des peuplements entre 1970 et 2006 permet de souligner un changement de sa structure (*cf. figure 13*). En 1970, la classe des mollusques était la plus diversifiée (50% de la diversité taxonomique). Ensuite, la diversification des mollusques diminue au profit de celle des insectes et des vers. On observe également un déclin de la diversité des crustacés.

Figure 13 : Comparaison de la diversité taxonomique sur la station aval

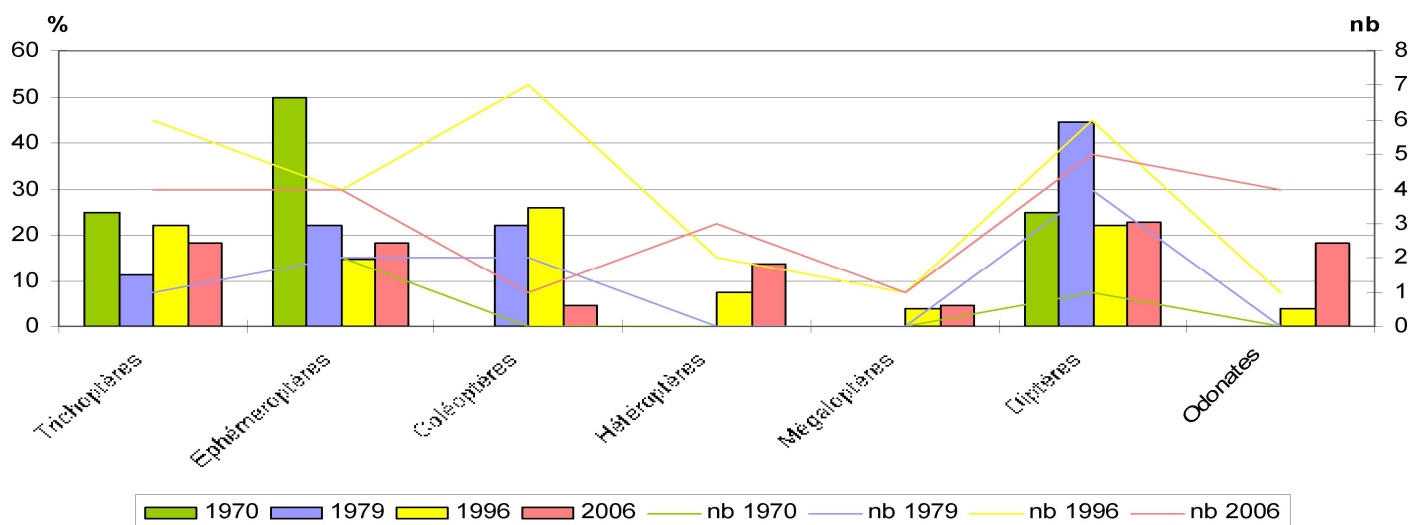
La structure du peuplement d'insecte met en évidence une diversification du peuplement entre 1970 et 2006 (*cf. figure 14*). On constate que les insectes étaient très peu diversifiés et faiblement représentés en 1970, mais les ordres présents étaient plutôt de bons indicateurs. Ensuite, on observe une diversification et une augmentation, avec une importante part des diptères en 1979, qui traduisent plutôt une pollution organique.

Figure 14 : Comparaison de la répartition des insectes sur la station aval

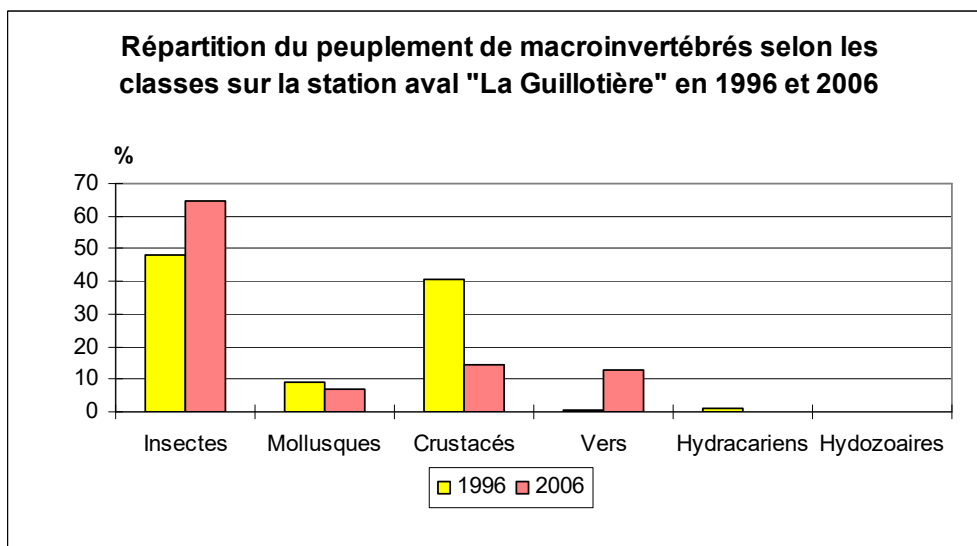
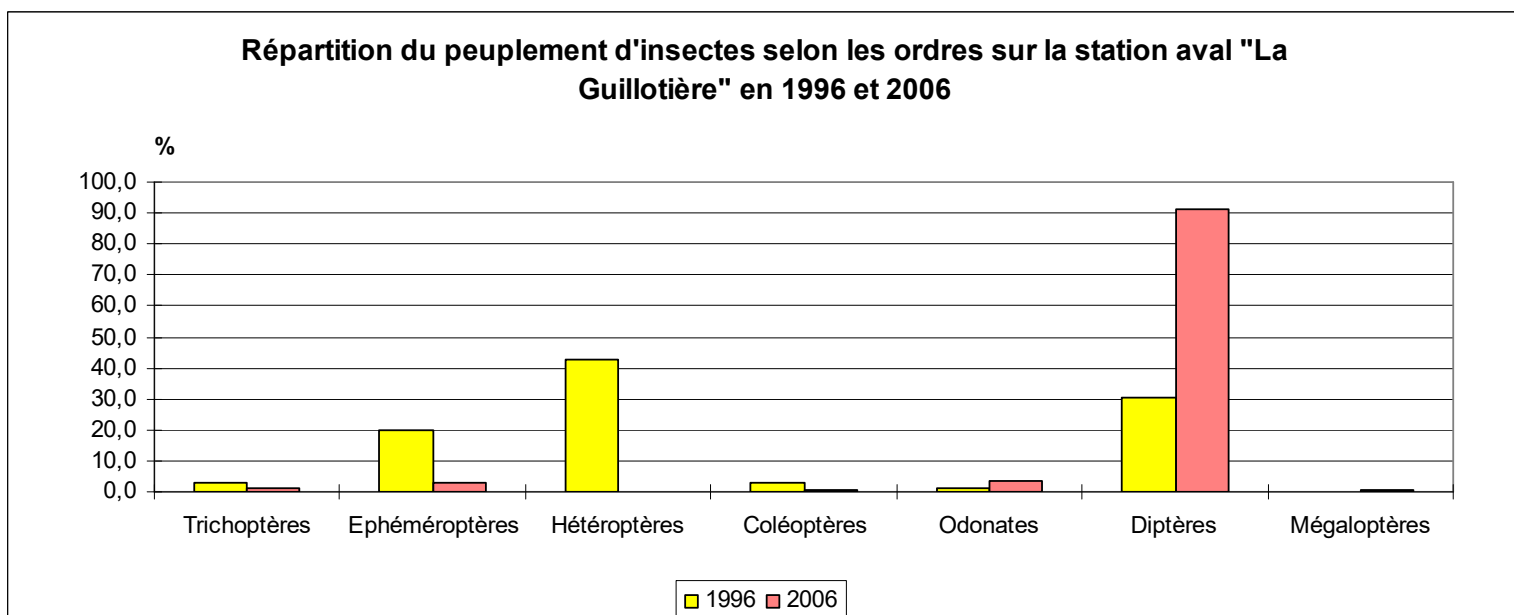
L'analyse des peuplements selon les effectifs met en évidence une dominance des insectes entre 1996 et 2006. Cependant, le peuplement d'insectes a évolué. Aujourd'hui, il est essentiellement composé de diptères, de la famille des *Chironomidae* (plus de 90 %). Cette

dominance témoigne d'une éventuelle pollution organique d'origine agricole (couver du Moulin Brûlé, élevage bovin et porcin)(cf. figure 18 et 19).

Figure 18 : Comparaison des peuplements de macroinvertébrés entre 1996 et 2006

Figure 19 : Comparaison des peuplements d'insectes entre 1996 et 2006

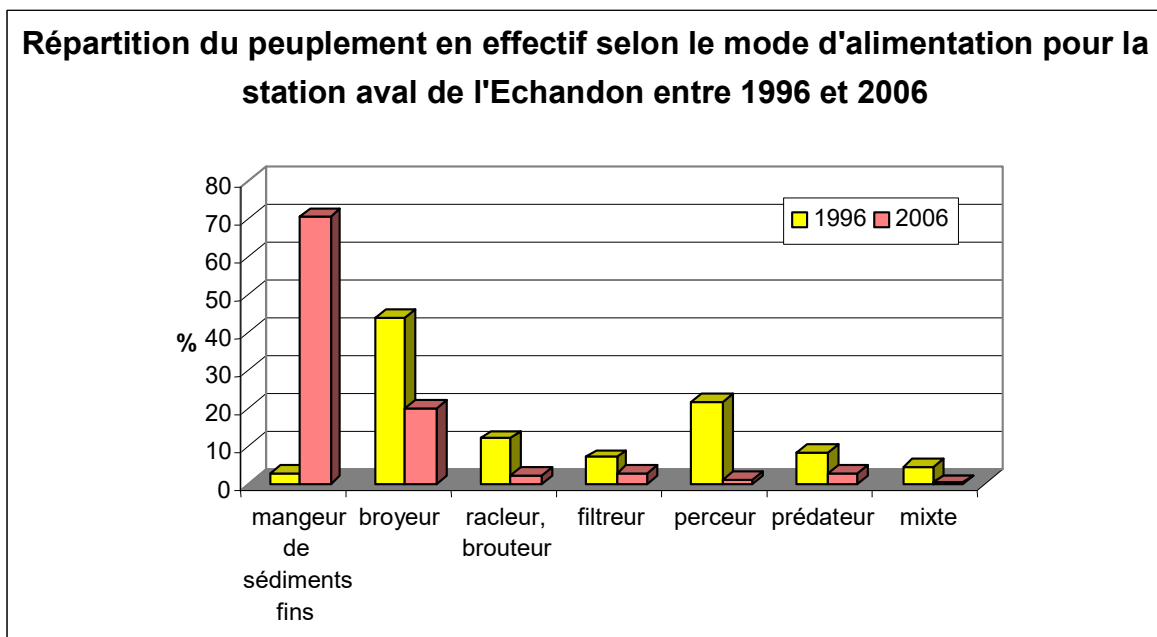
L'analyse des modes d'alimentation montre une très forte dominance de la part des individus se nourrissant de sédiments fins (cf. figure 20). Si cette population est importante c'est que la ressource est fortement présente. On peut supposer que l'abondance des sédiments fins est due aux différents travaux hydrauliques réalisés sur l'Echandon. Finalement, même si en nombre de taxons les prédateurs sont nombreux, on constate qu'en abondance ils sont peu présents et donc ils menacent peu l'équilibre trophique du milieu.

Figure 20 : Comparaison des peuplements de macroinvertébrés selon leur mode d'alimentation

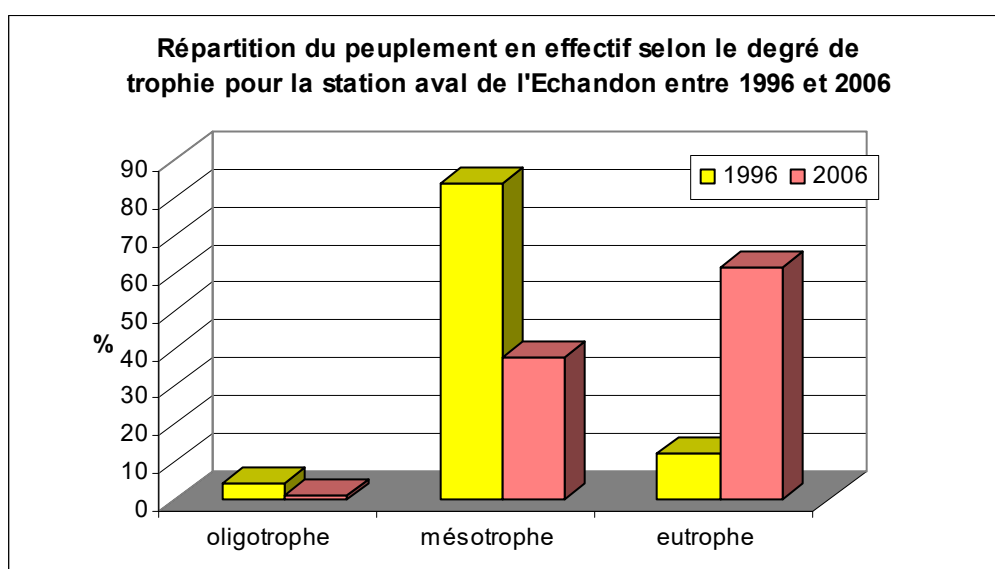
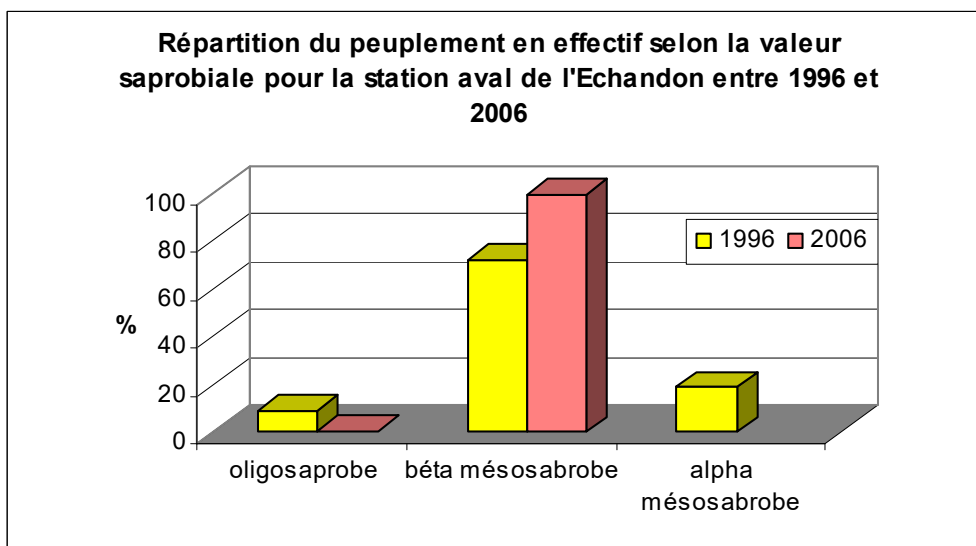
Au niveau du degré de trophie de la station, le graphique met en évidence une augmentation de la part des individus à tendance eutrophe entre 1996 et 2006 (*cf. figure 21*), ce qui impliquerait une diminution de la qualité de l'eau. Paradoxalement à ce phénomène d'eutrophisation, on constate la disparition de quelques taxons résistants aux pollutions organiques, ce qui induirait une légère amélioration de la qualité de l'eau (*cf. figure 22*).

Figure 21 : Comparaison des peuplements de macroinvertébrés selon la trophie

Figure 22 : Comparaison des peuplements de macroinvertébrés selon la valeur saprobiale

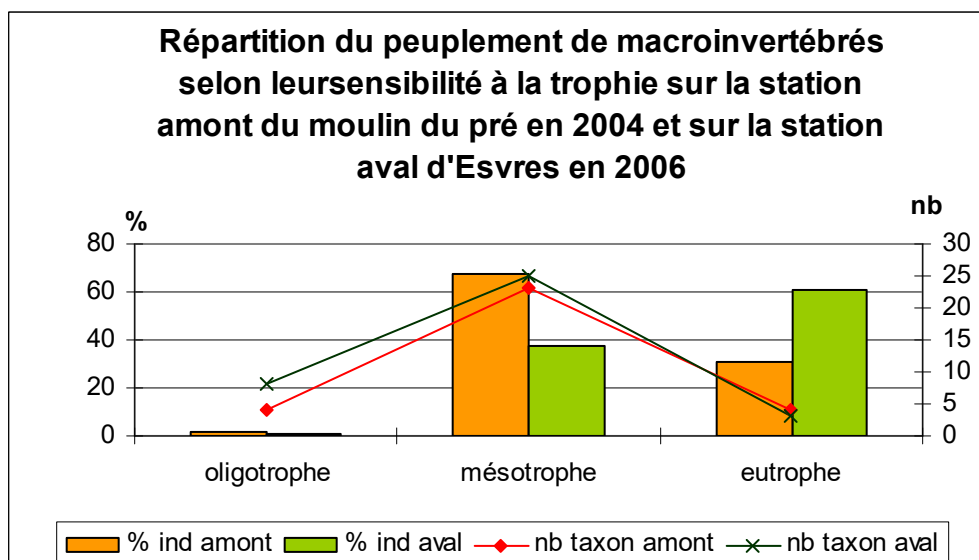
L'analyse du peuplement permet de renforcer le constat observé, soit une perte de la qualité d'eau sur l'aval. On constate tout d'abord une tendance à l'eutrophisation du milieu sur la station aval avec un inversement de la proportion d'individus mésotrophes et eutrophes (*cf. figure 25*).

Figure 25 : Comparaison des peuplements de macroinvertébrés selon la trophie

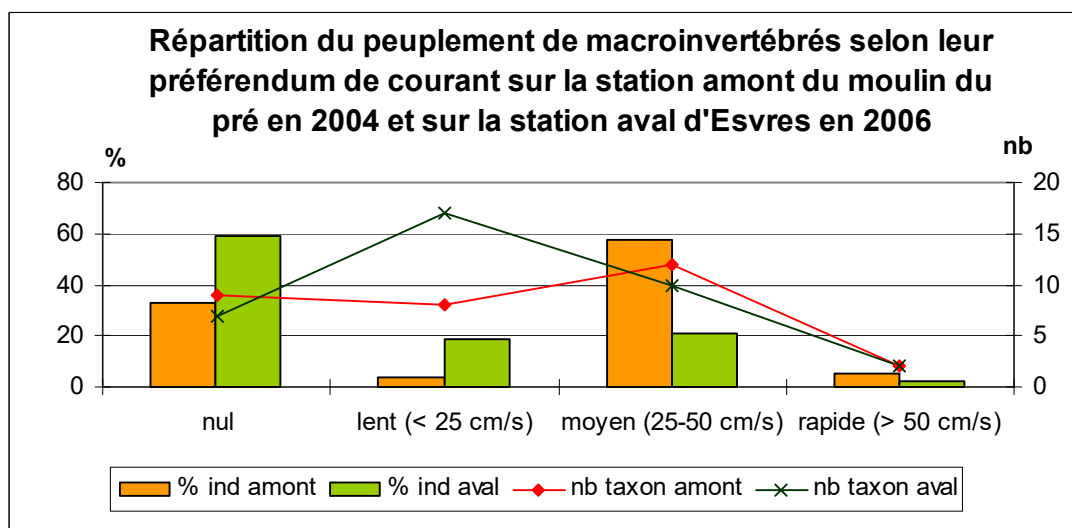
On observe aussi une tendance à l'uniformisation des vitesses de courant vers des milieux lents sur la station aval en 2006 (*cf. figure 26*).

Figure 26 : Comparaison des peuplements de macroinvertébrés selon les vitesses préférentielles

Ces évolutions sont probablement le résultat des travaux hydrauliques réalisés dans les années 1970. Les travaux préconisés par la DIG contribueront à l'amélioration de la qualité des habitats de l'Echandon, et pourront peut être intervenir au niveau de la qualité de l'eau mais sur le long terme. L'entretien des berges sur l'ensemble du linéaire permet de conserver une ripisylve fonctionnelle envers l'épuration des eaux de ruissellement (stockage des polluants tels que les nitrates, les phosphates, les produits phytosanitaires...). Ces travaux peuvent donc limiter le phénomène d'eutrophisation du milieu. La plantation d'arbres et l'entretien des existants permettront un meilleur maintien des berges qui limitera l'érosion et l'arrivée de fines dans le ruisseau. Ces interventions permettront aussi la diversification des habitats, la formation et la consolidation des atterrissements avec notamment l'apparition d'hélophytes.

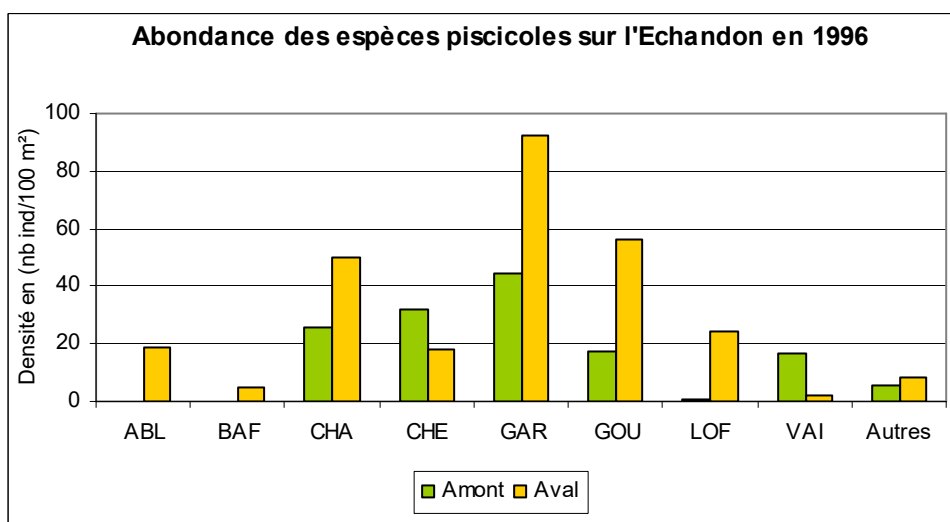
Le peuplement amont tend vers un équilibre avec un indice d'équitabilité proche de 0,7. On constate tout de même la présence assez importante de quelques espèces : le gardon, le chevesne, le chabot, le vairon et le goujon (*cf. figure 27*). Le peuplement aval semble plus fortement dominé par les gardon, goujon, chabot, loche franche, ablette et chevesne.

Figure 27 : Comparaison des abondances des espèces piscicoles en 1996

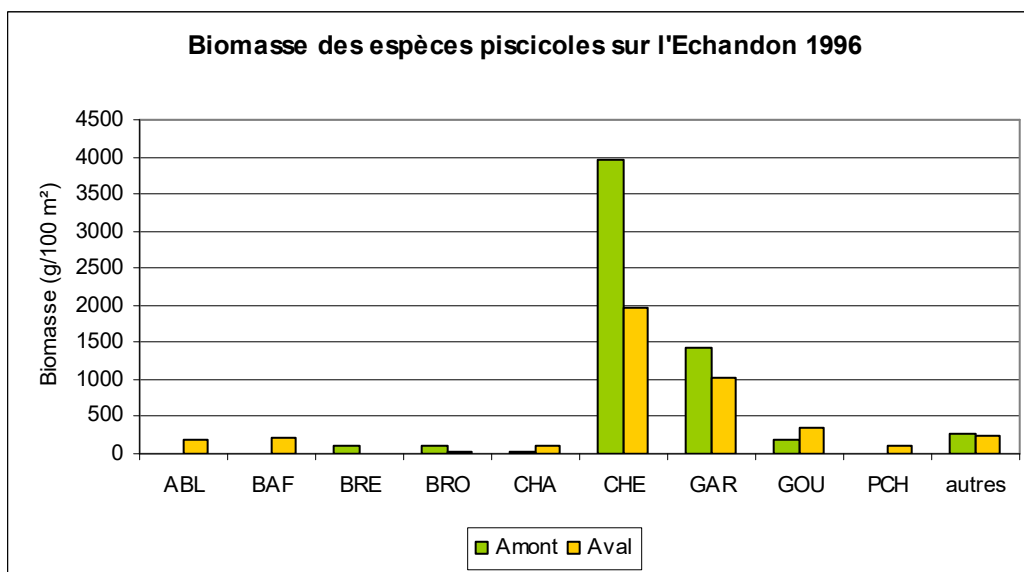
En terme de biomasse, les espèces dominantes sont le chevesne et le gardon (*cf. figure 28*). Sur la station aval la biomasse de chevesne est un peu plus faible, ce qui peut être due à la présence d'individus plus jeunes.

Figure 28 : Comparaison des biomasses en 1996

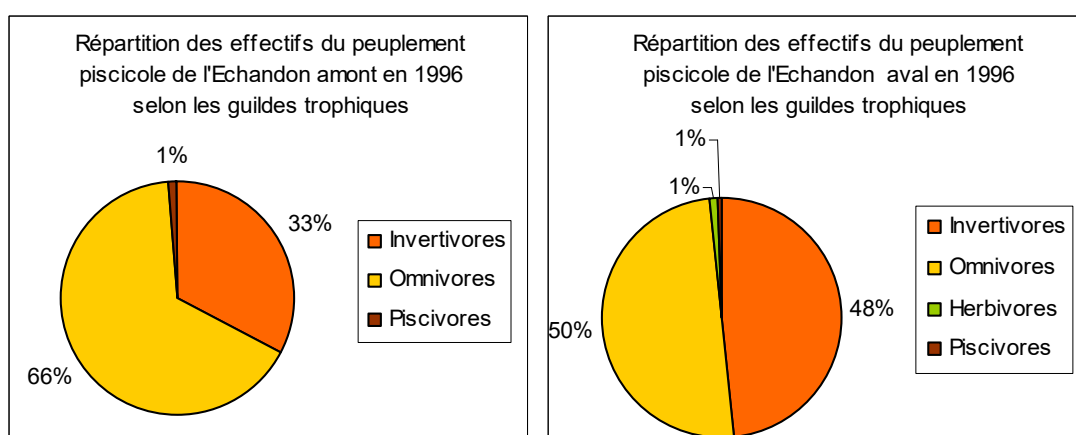
L'analyse de la distribution des guildes renseigne sur le fonctionnement du peuplement. Quelle que soit la station les invertivores et omnivores dominent très largement les peuplements (*cf. figure 29*). Les piscivores sont sous représentés. Quant aux herbivores, ils sont absents sur la station amont et très peu présents sur l'aval.

Figure 29 : Comparaison de la répartition des espèces selon les guildes trophiques

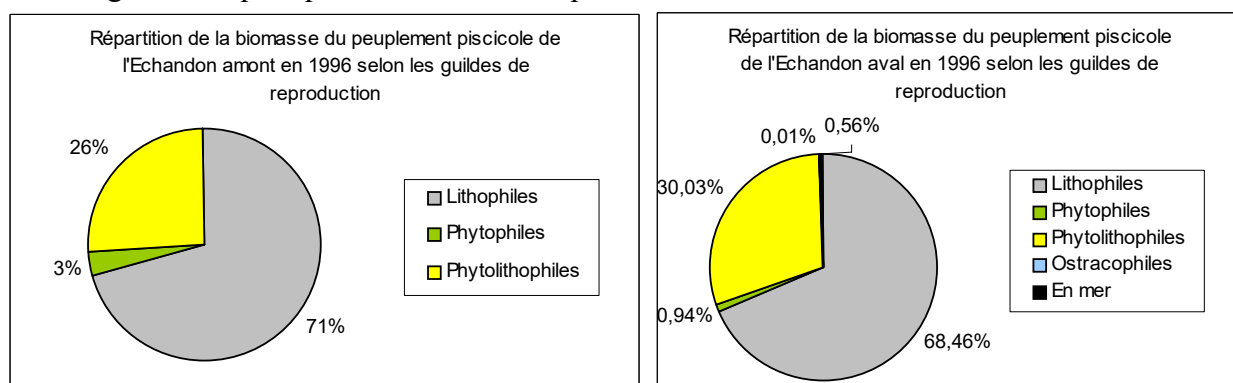
Pour la reproduction, les différentes espèces de poissons utilisent différents substrats, les graviers pour les espèces lithophiles, les végétaux pour les espèces phytophiles ou les deux types pour les espèces phytolithophiles. Il existe aussi des espèces ostracophiles, telles que la bouvière, qui utilisent les mollusques. Les peuplements amont et aval sont dominés par des

espèces lithophiles et phytolithophiles (*cf. figure 30*). Ceci montre l'importance de conserver une végétation aquatique diversifiée ainsi qu'un substrat minéral non colmaté.

Figure 30 : Comparaison de la répartition des espèces selon les guildes de reproduction

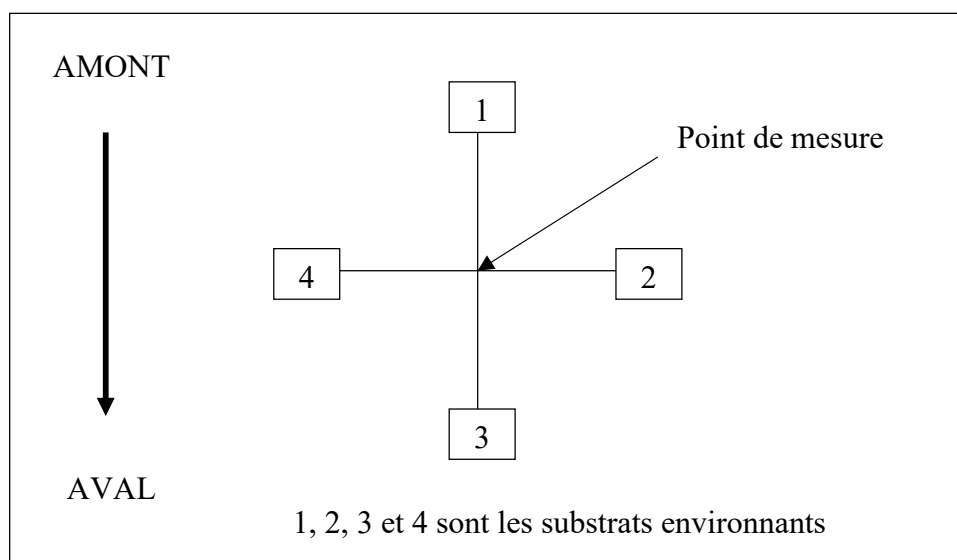
Figure 32 : Mesures des substrats environnants

Pour déterminer la valeur de l'indice, il faut faire la différence de point (en valeur absolue) entre le code substrat au point de mesure et les codes substrats environnants. La note correspond à la somme de toutes ces différences.

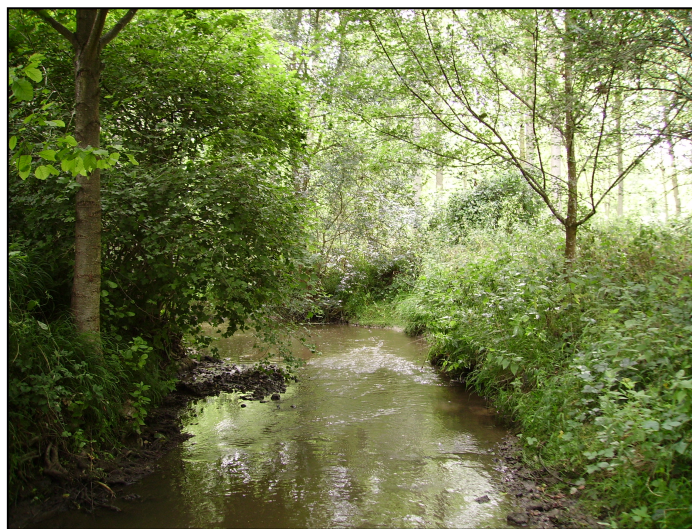
Figure 34 : Photo du lit de l'Echandon sur la station 1

Cette station, située la plus en amont, débute juste après la confluence avec le Quimcampoix, à la sortie du bras de décharge du moulin du Pré. Il n'est prévu aucune intervention. Elle représentera donc la station de référence. Cette station présente une végétation assez importante mais le milieu n'est pas pour autant fermé (*cf. figure 34*). Au niveau du ruisseau, les hauteurs d'eau et les classes de vitesses sont assez variables. Une certaine sinuosité du chenal est même observable.

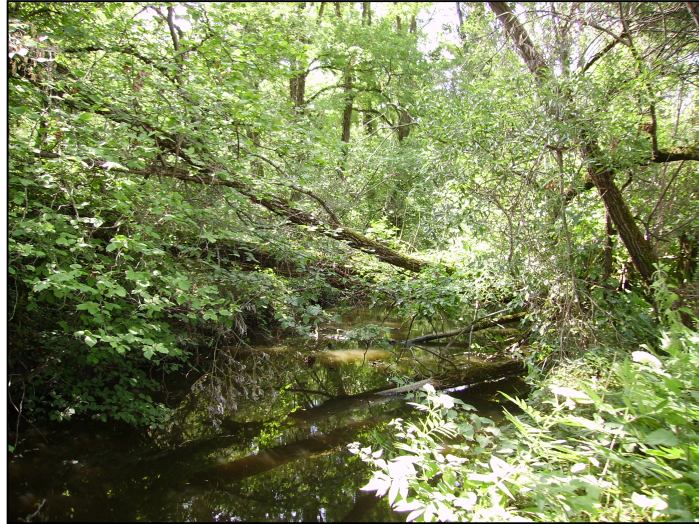
Figure 35 : Photo d'encombre sur la station 2

Cette station est localisée en amont du moulin de Remet. Elle est concernée par des travaux forestiers de type 1 (travaux prioritaires). Les interventions seront des reprises de coupe de saules en têtard, des enlèvements d'encombres. La station 2 ne se situe pas directement sur l'Echandon, mais sur le bief du moulin de Remet. Elle est très ombragée avec un profil très rectiligne, des profondeurs d'eau homogènes et relativement importantes (*cf. figure 35*).

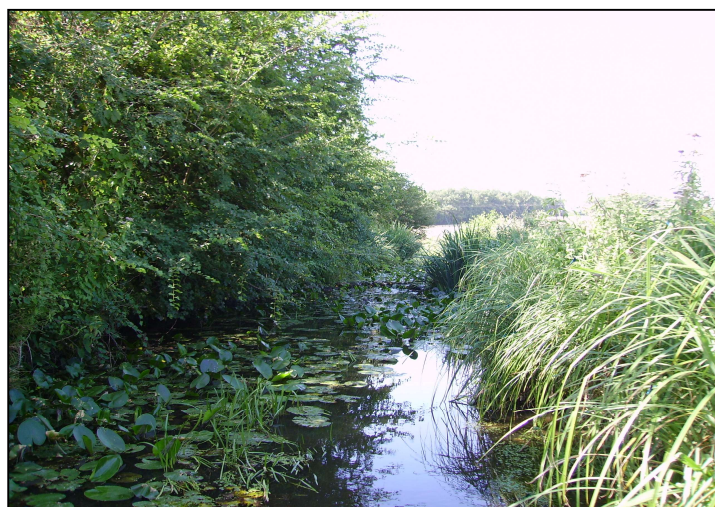
Figure 36 : Photo de l'Echandon sur la station 3

La limite aval de cette station est le gué de Prés longs. Sur cette zone, il est prévu des travaux de plantation sur la rive gauche. Cette station est très ensoleillée, la végétation en rive droite étant quasiment absente (*cf. figure 36*). Afin de montrer l'effet de ces travaux, nous envisageons d'effectuer un suivi des berges et de la température. De plus, cette station a déjà été étudiée sur le plan hydrobiologique et physico-chimique, de ce fait nous réaliserons des analyses supplémentaires : analyse physico-chimiques classiques et IBGN. Ces deux études supplémentaires permettront d'établir une qualité globale de l'Echandon. Afin d'affiner notre suivi de qualité, il pourrait être intéressant de réaliser un suivi des traces de pesticides dans les eaux de l'Echandon. Cette station a été choisie pour le suivi « pesticides » car elle représente toute la partie amont du bassin versant qui est très agricole. C'est donc en ce point du cours d'eau que peuvent être collectées toutes les eaux provenant du plateau agricole amont. La station aval n'a pas été retenue pour établir la qualité globale des eaux de l'Echandon car les polluants pourraient être dilués étant donné la diminution des surfaces agricoles sur la partie aval du bassin versant.

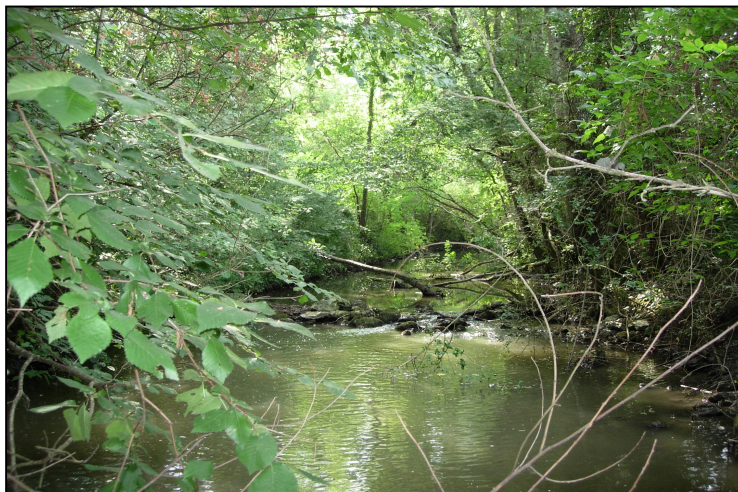
Figure 37 : Photo d'encombre sur la station 4

La limite aval de cette station est à peu près dans l'alignement du lieu dit « Echandon ». Sur cette station, il est prévu de faire des travaux forestiers de type 2 soit, des travaux moyennement important et relativement peu coûteux. Sur cette partie, les berges sont peu entretenues, ainsi la végétation est assez dense et les zones d'ensoleillement peu présentes (cf. *figure 37*). Un suivi des berges et un suivi de la température seraient intéressants à mettre en place pour mettre en évidence les travaux.
