## Evaluation de l'impact des ouvrages hydrauliques du *Thouet* et de ses affluents sur la colonisation de l'anguille européenne

L'anguille européenne connaît depuis les années 70 une forte régression sur son aire de répartition européenne. Soucieux d'atteindre le bon état écologique fixé par la directive cadre sur l'eau, le Syndicat Mixte de la Vallée du Thouet a souhaité par cette étude prendre connaissance de la situation de l'espèce sur la globalité du bassin du Thouet. Ce cours d'eau et ses affluents présentant de nombreux ouvrages hydrauliques, ce rapport tente d'évaluer l'impact de ces ouvrages sur la colonisation cette espèce migratrice.

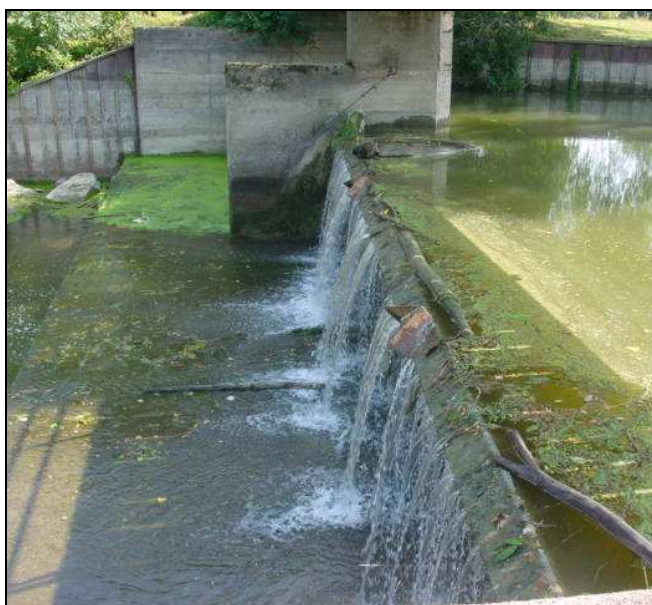
Figure 25 : Photographie du clapet de St Hilaire - St Florent

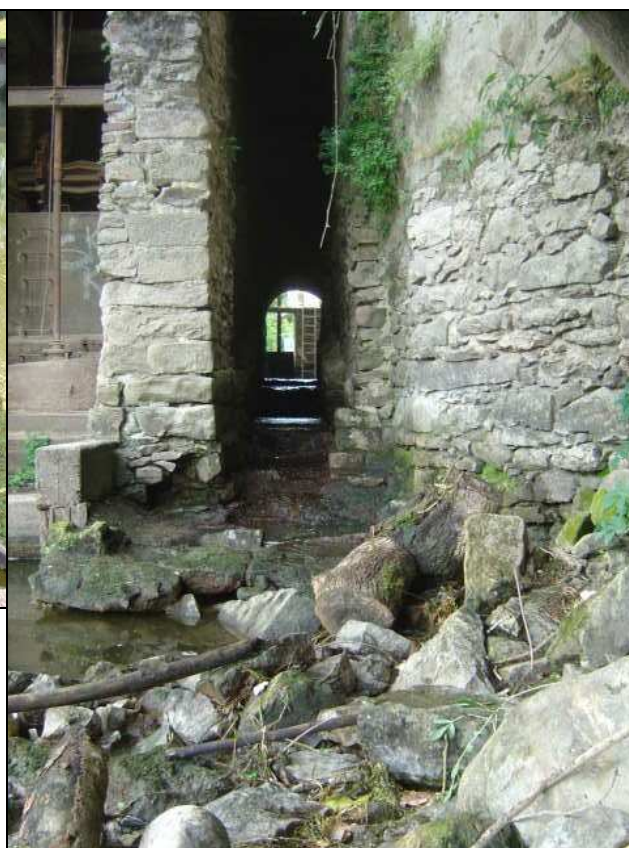
Figure 26 : Coursier emprunté par les anguilles lors de la montaison

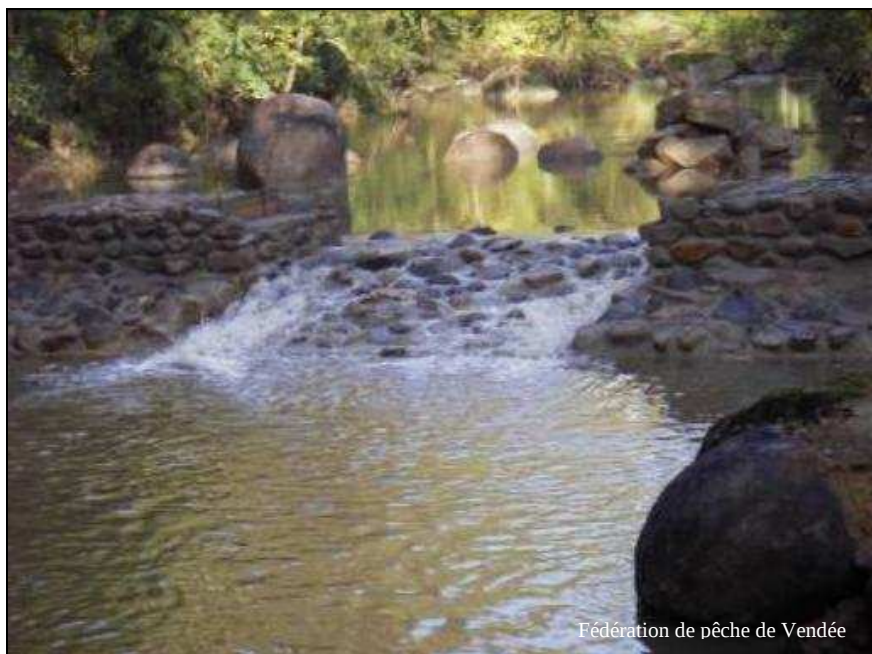
**Figure 40 : photographie d'une passe rustique en pierres maçonnées**

Sur les chaussées (déversoirs à paroi verticale et déversoirs à paroi inclinée), il est souvent plus intéressant d'un point de vue esthétique et plus économique d'aménager des pierres maçonnées au niveau de l'écoulement préférentiel de l'eau à l'étiage (figure 40). Dans d'autres cas, on peut être amené à créer ce courant préférentiel modéré en réalisant une échancrure oblique (ce qui permet de diversifier les écoulements). En fonction de la situation, il est souvent judicieux de placer ce courant à proximité du courant d'attrait ou encore, sur la partie la plus en amont de l'ouvrage. Ces pierres maçonnées peuvent être placées de manière homogène avec des aspérités entre les éléments, ou de manière hétérogène en favorisant une densité plus importante de blocs à l'endroit où le courant est le plus important.

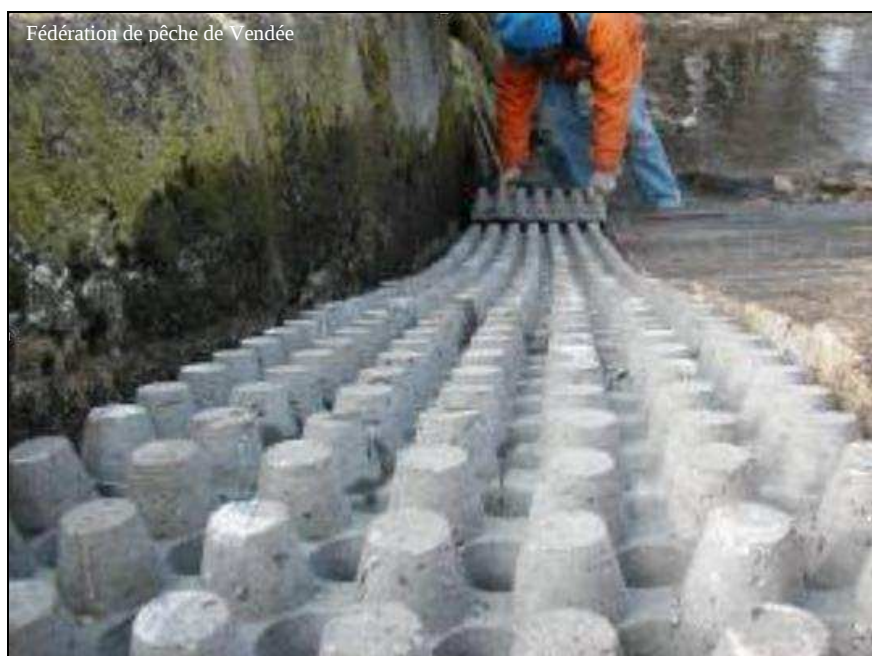
**Figure 41 : Photographie de la pose de plaques Evergreen**

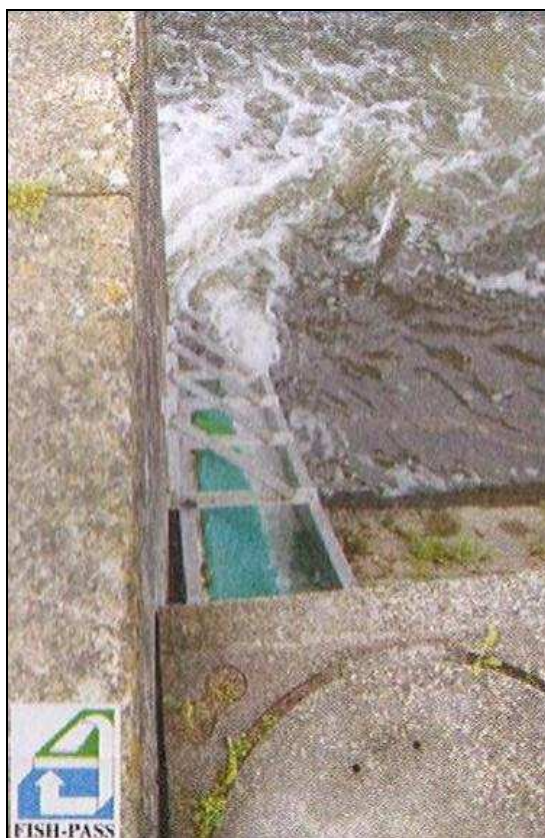
**Figure 42 : Photographie d'une asse à anguillettes : gouttière humide munie d'un tapis brosse (fish-pass)**

La mise en place de gouttières humides munies de tapis-brosse (passe à anguillette) donne de bons résultats mais nécessite un entretien et un apport en eau (figure 42). Ce type de dispositif permet entre autre, d'équiper les barrages droits (clapets, batardeaux) mais aussi les barrages de grande hauteur. Dans le pire des cas, ils peuvent être couplés à un piège (récipient étanche en bout de gouttière) ce qui nécessite cependant une relève fréquente lors des montaisons.

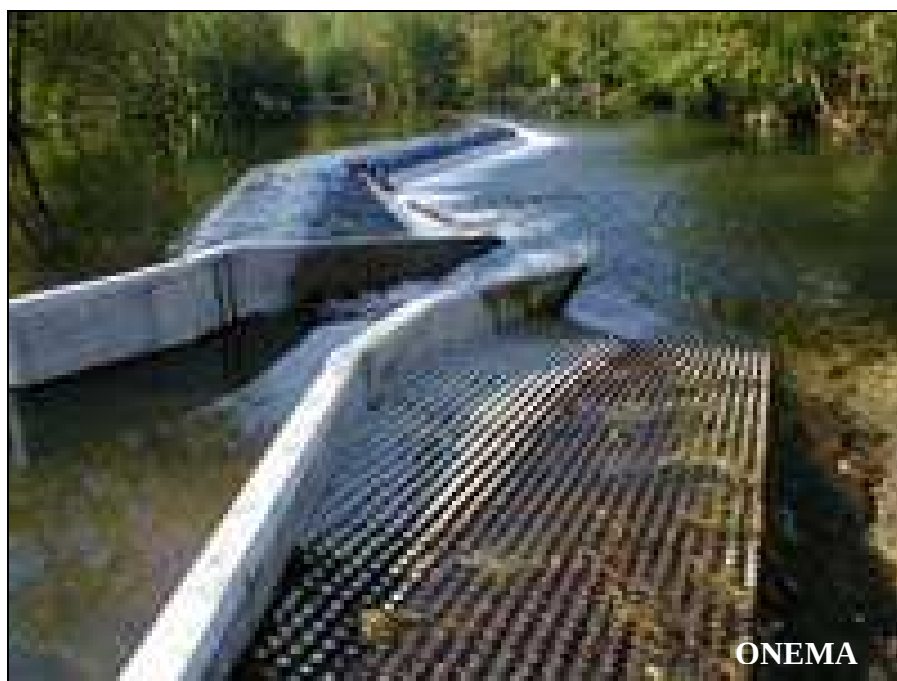
**Figure 43 : Photographie d'une passe mixte : Canoë / anguille**
