Restauration de la libre circulation piscicole sur les affluents  
salmonicoles de la Sûre (communes de Fauvillers et Léglise, Belgique)

*Diagnostic et préconisations d'aménagement*

## RAPPORT DE STAGE

Mars-juillet 2008

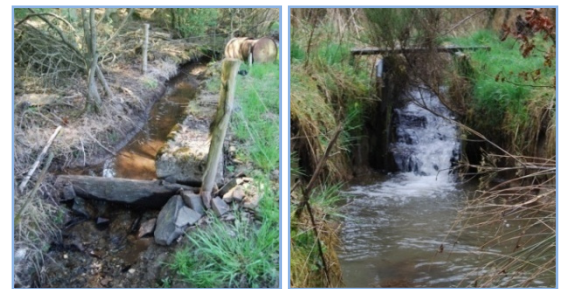
**Figure 15 : Planche barrant l'écoulement (à gauche) sur le Ru du Chietet et ouvrage de dérivation d'un étang (Ru de la Voie Habay)**

Pendant la prospection des différents affluents, d'autres types d'obstacles ont été rencontrés, comme par exemple la présence dans le lit du cours d'eau d'une planche ou d'un grillage, ou encore d'ouvrages pour dériver le cours d'eau dans le cas de la création d'un étang (**Figure 15**).

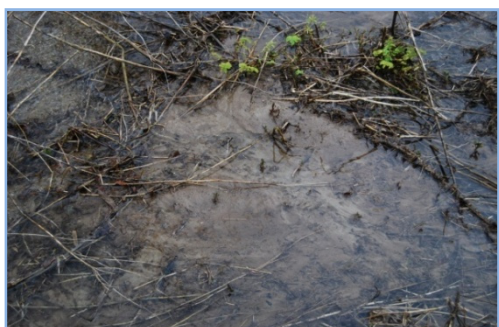
**Figure 27 : Colmatage du fond du lit (ruisseau du « Vieux Château »).**

Sur l'ensemble du linéaire prospecté on observe que 52% du linéaire présente un colmatage de niveau moyen à fort (**Figure 25 et Figure 27**). Seulement 2% du linéaire ne présente pas du tout de colmatage.

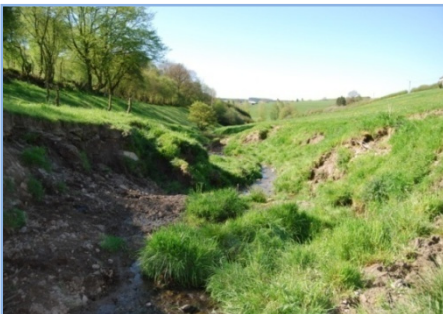
**Figure 34 : Impact du piétinement bovin sur les berges (ruisseau de « Burnon »)**

En effet, les abreuvoirs et les passages à gué non aménagés ou l'absence de clôtures en bordure des cours d'eau entraînent le piétinement des berges et du lit par le bétail (**Figure 34**), ce qui déstabilise les berges, met des particules en suspension, détériore les ruisseaux physiquement et dégrade la qualité de l'eau. De plus, ROSSILLON *et al* (2005) ont montré l'impact de l'abreuvement du bétail sur la qualité écologique des cours d'eau en région wallonne en comparant un ruisseau protégé par une clôture et où l'abreuvement du bétail est contrôlé à un autre non protégé et où l'accès du bétail est libre. On observe dans le second cours d'eau des valeurs en ammonium, nitrite et phosphate deux à trois fois plus élevées, un Indice Biologique Global Normalisé de 9 (contre 15 dans le ruisseau protégé), et une capacité d'accueil pour le frai de la truite deux fois moins importante. Ce phénomène est accentué par le fait que la ripisylve en milieu prairial est souvent de type herbacé, elle n'est donc pas assez

De plus, l'article 10 de l'arrêté royal du 5/08/1970 prévoit qu'« *il est interdit de dégrader ou d'affaiblir, de quelque manière que ce soit, les berges ou les digues d'un cours d'eau* ». Les agriculteurs doivent donc prendre les mesures nécessaires pour protéger ces dernières.

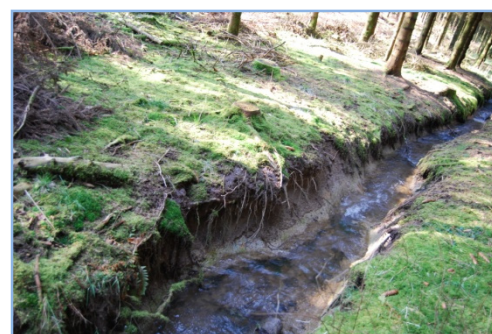
**Figure 35 : Impact d'une plantation de résineux sur le ruisseau du « Vieux Château »**

Les alignements d'épicéas (densité forte) jusqu'en bordure des ruisseaux entraînent un manque de lumière qui, combiné à la cuticule épaisse des aiguilles d'épicéa provoque une accumulation de litière. De plus l'activité racinaire des épicéas est une importante source d'ions acides ce qui entraîne une acidification du milieu déjà pauvre. On observe ainsi un appauvrissement et une déstructuration du sol. Ces sols mal structurés ne peuvent tamponner les flux d'eau, on observe ainsi une différence importante entre le niveau des basses eaux (étiage) et des hautes eaux ainsi que des fluctuations de débit brutales. A cause du système racinaire traçant de l'épicéa, les berges situées en pessières sont souvent fortement érodées. On observe fréquemment une augmentation de la largeur des ruisselets, un enfoncement du lit (incision). Un autre impact des plantations de résineux est qu'ils inhibent le développement de la strate herbacée et arbustive par manque de lumière. Ces deux strates jouent un rôle de peigne qui, lors des crues, piège les particules fines et empêchent leur lessivage vers le cours d'eau quand la rivière regagne son lit. En l'absence de ces strates et vu les caractéristiques du sol en pessière, on peut dire que les résineux sont responsables d'un transfert important de

Pour protéger de manière efficace les ruisseaux, il faut surtout faire attention pendant l'exploitation des différentes parcelles. Les techniques doivent être adaptées aux spécificités de ces milieux notamment en évitant le passage des engins d'exploitation directement dans les cours d'eau. Pour cela il est possible d'utiliser par exemple des systèmes de franchissement amovibles comme des ponceaux en bois. La pose de branchages dans le cours d'eau pendant l'exploitation peut permettre d'éviter la dégradation des berges mais il faut veiller à enlever tous le bois après exploitation pour éviter la création d'encombres.

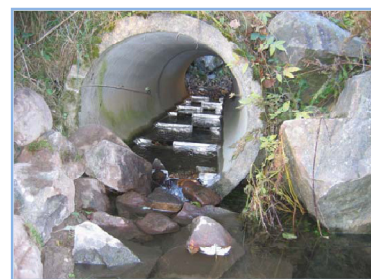
**Figure 42 : Déflecteurs mis en place (en bas) pour aménager une buse (Life ruisseau, P. Durlet).**

L'aménagement de l'intérieur des buses est préconisé lorsqu'il y a une pente et une faible rugosité à l'intérieur de l'ouvrage. On observe dans ce cas des conditions de vitesse d'écoulement trop élevées et uniformes à fort débit et une trop petite lame d'eau à faible débit. L'aménagement des écoulements vise à modifier les conditions hydrauliques dans l'ouvrage pour les rendre compatibles avec les capacités de nage des poissons. Globalement l'aménagement repose sur l'installation d'un système de déflecteurs (seuils avec échancrures alternées en acier inoxydable fixés à l'aide d'un tire fond) à l'intérieur des buses, qui sont de taille suffisante pour permettre le passage d'un homme. (**Figure 42**). Il faut bien sûr vérifier le maintien des capacités d'écoulement à fort débit et les problèmes d'engrèvement des installations. En effet, s'ils sont mal conçus ces aménagements peuvent provoquer une modification complète des écoulements et ainsi devenir défavorables pour les poissons.
