# Etat initial du ruisseau Montison et propositions de gestion. Comparaison des indices macroinvertébrés français et anglais.

*Rapport pour l'obtention du Master 2 pro, Géo-hydrosystème Continental en Europe, parcours Europe. Université François Rabelais Tours*

Travail réalisé au sein du (Syndicat d'Aménagement de la Vallée de l'Indre (SAVI), mairie d'Artanne-sur-Indre (37260)).

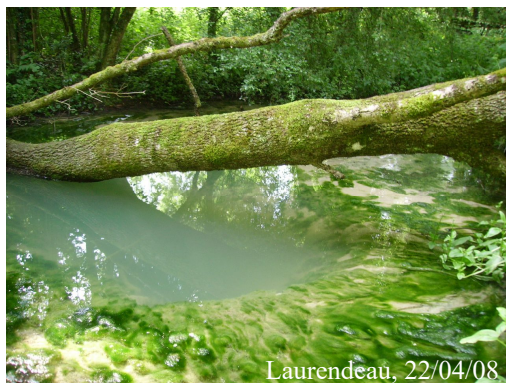
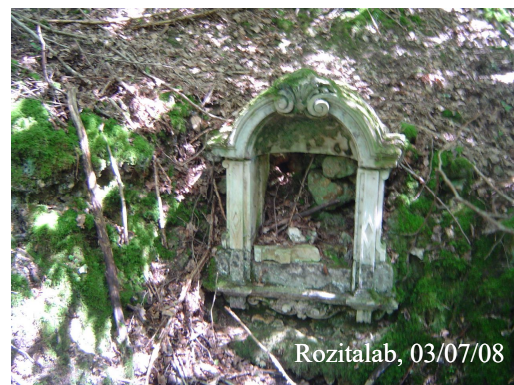
**Figure 2 : Source sur le tronçon 4 au niveau des Briants (a) et sur le tronçon 13 au bois de Longue plaine (b).**

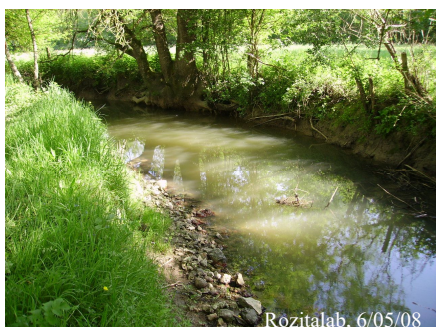
**Figure 3 : Station des Briants**

Cette station a été choisie en raison de sa facilité d'accès, de sa représentativité de la partie désignée comme cours d'eau mais aussi en raison de sa variabilité en terme d'habitat (nénuphars, débris végétaux, alternance radier-mouille, plat lent etc.). Elle a également été choisie en raison de la proximité immédiate de la station de suivi de la pêche électrique réalisée le 5/09/2005 sur ce tronçon 200 m en amont.

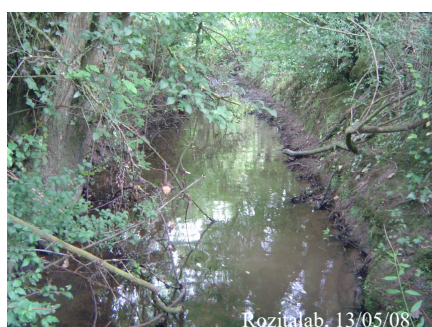
**Figure 4 : Station de la Vaumènerie**

Cette station a été choisie en raison de sa représentativité du tronçon mais aussi pour pouvoir comparer un IBGN sur le cours d'eau et sur une section aujourd'hui considérée comme un fossé par la DDAF.

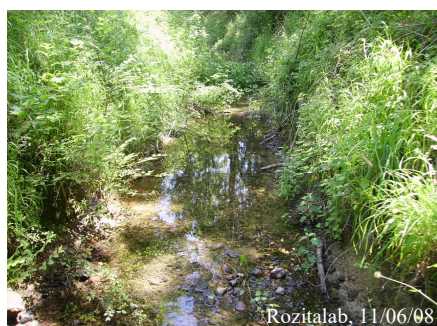
**Figure 5 : Station du Pot aux Moreaux**

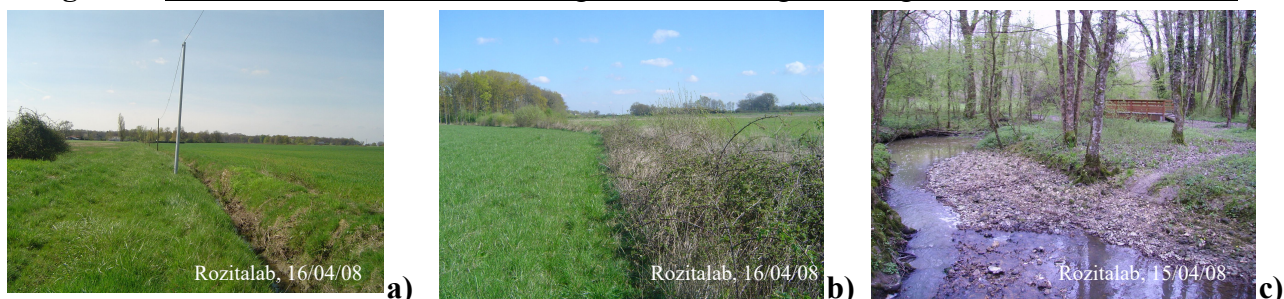
est dominée par une ripisylve de type semi-couvert) (Figure 10, c). Un recouvrement de végétation de type semi-couvert est souvent composé d'une végétation diversifiée avec une luminosité contrastée (laisse passer une partie de la lumière). Enfin la partie centrale du bassin est principalement dominée par une végétation unilatérale (25% du linéaire de la partie fossé) de sa ripisylve en particulier pour le ruisseau du Montison et le ruisseau du longue plaine.

**Figure 10 :** Recouvrement de la végétation des berges du Montison : absence de végétation (a : tronçon 33), tunnel de végétation (b : tronçon 33) et semi-couvert (c : tronçon 4).

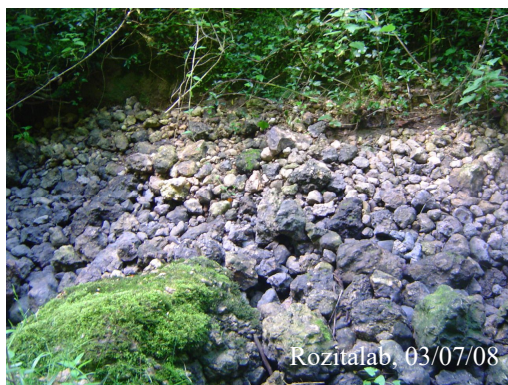
Les observations du 3 juillet 2008 (Figures 17 a et b), ont permis de noter l'absence totale d'écoulement de l'étang de longue plaine en aval directe de l'étang, et la quasi absence en aval de l'étang du Montison. Or, selon la loi du 29 juin 1984, les étangs antérieurs au 30 juin 1984 doivent respecter le débit sortant de 1/40<sup>ème</sup> du module inter-annuel. De ce fait, il est fort douteux que l'étang du Montison est respecté ces débits obligatoires au 3 juillet 2008 (date d'observation). En ce qui concerne, l'étang du longue plaine construit postérieurement au 30 juin 1984 et selon la circulaire d'application du 10 mars 1986, le débit minimal à l'exutoire de l'étang de longue plaine devrait rester supérieur au dixième du module (valeur plancher) afin de garantir la vie, la circulation et la reproduction des espèces du cours d'eau. (<http://www.gesteau.eaufrance.fr>). De ce fait, l'étang de longue plaine ainsi que l'étang du Montison ne semblent pas respecter les débits minimums. De plus, il est à noter qu'aucun dossier d'autorisation n'a été réalisé pour la construction de l'étang de longue plaine d'une superficie supérieur au 3ha (article R 214-1 à 214-6 du code de l'environnement relatifs à la nomenclature des opérations soumises à Autorisation ou à Déclaration).

**Figure 17 : Absence d'eau en aval de l'étang de Longue plaine (a) et de l'étang du Montison (b)**

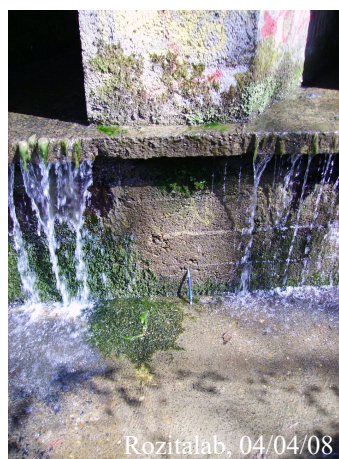
**K : Photographie de l'ouvrage de la Croix Maurice en amont de la station 67 sur le bras du fossé du Montison**

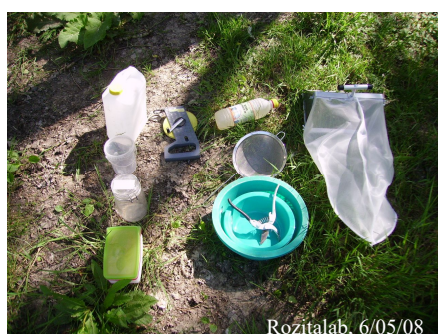
**U: matériels pour le prélèvement IBGN**

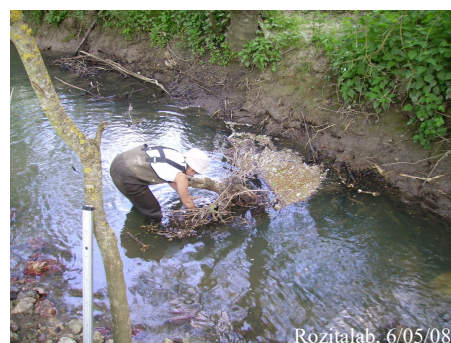
**V : prélèvement au filet Surber**
