## Rapport de stage pour l'obtention de la première année de Master

Maître de stage : Cailleaud François  
Organisme : Syndicat Mixte à la Carte  
des Sources de la Sèvre Nantaise

| III) La minoterie du château de la Forêt sur Sèvre..... | 11 |

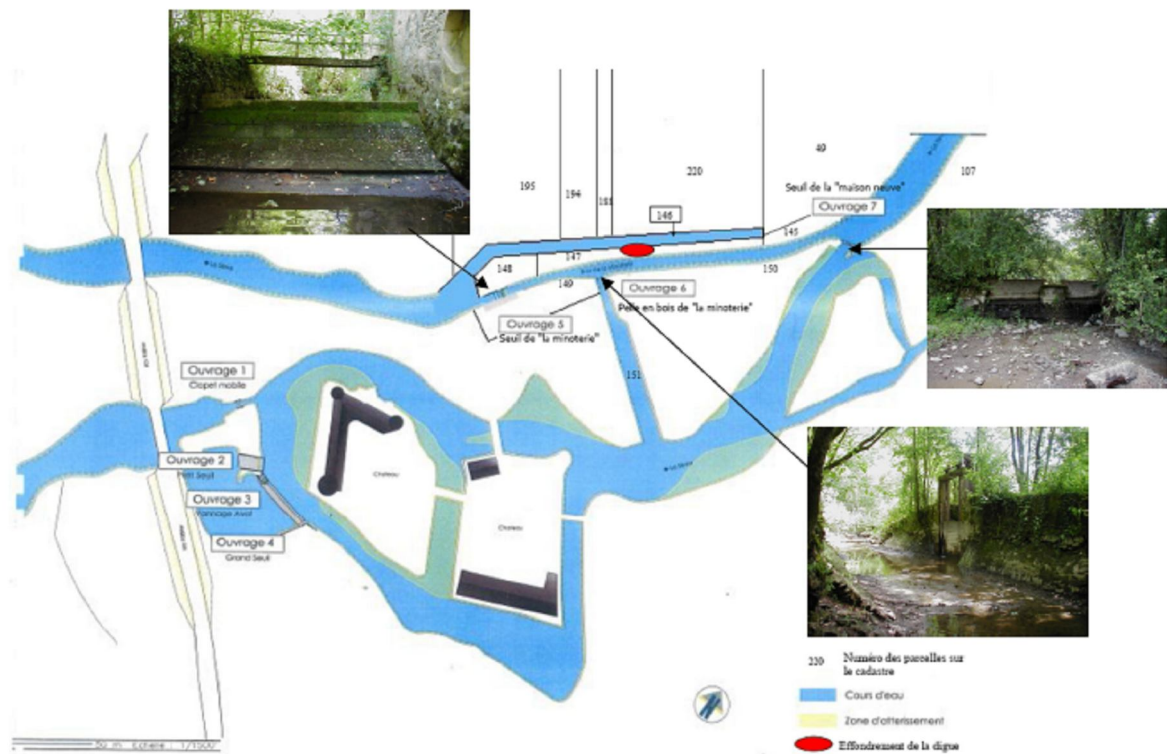
Figure 9 : Le système hydraulique proche du château (Source : dossier SCE)

En premier lieu on remarque l'arrivée en haut du bras provenant du Moulin neuf. Ce bras par l'intermédiaire de l'ouvrage 7 (Seuil de la « Maison neuve ») alimentait en eau les douves par sur verse.

Ainsi, en 2007 une étude menée par le bureau d'étude SCE, sous commande du syndicat, s'est penchée sur le système hydraulique du château. Elle avait souligné la fragilité de la digue de la Minoterie, qui était le point faible du système mais aussi le coût élevé de réfection de cette digue que le syndicat ne pouvait cautionner du fait de l'aspect problématique des ouvrages en cours d'eau (DCE, continuité écologique et sédimentaire..). Et au cours de l'hiver 2008, une partie de la digue s'est effondrée, provoquant la formation d'une brèche de taille importante (Localisation cf. Figure 9).

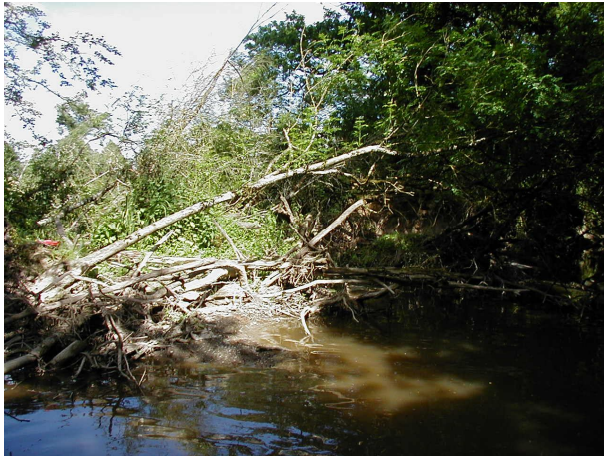
Figure 10 : La brèche vue coté « Minoterie »

La faille s'étend maintenant sur environ 15 mètre de longueur sur 7,5 mètre de largeur. Celle-ci a entraîné une dérivation des eaux vers le fossé. Cet effondrement a laissé place à un atterrissement conséquent sur lequel se situe de nombreux arbres et de nombreux débris de végétaux (branches, souches).

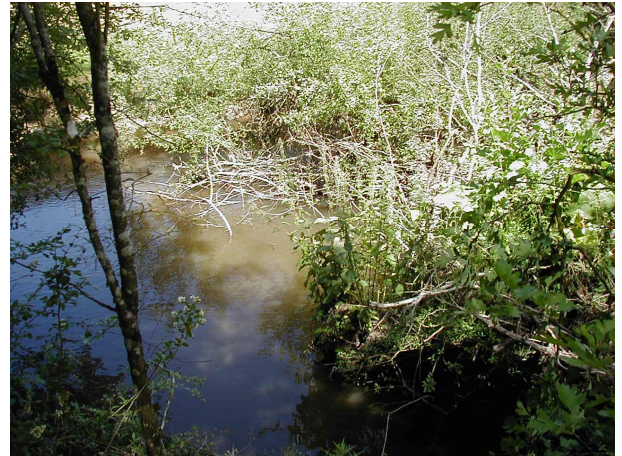
Figure 11 : La brèche vue coté fossé

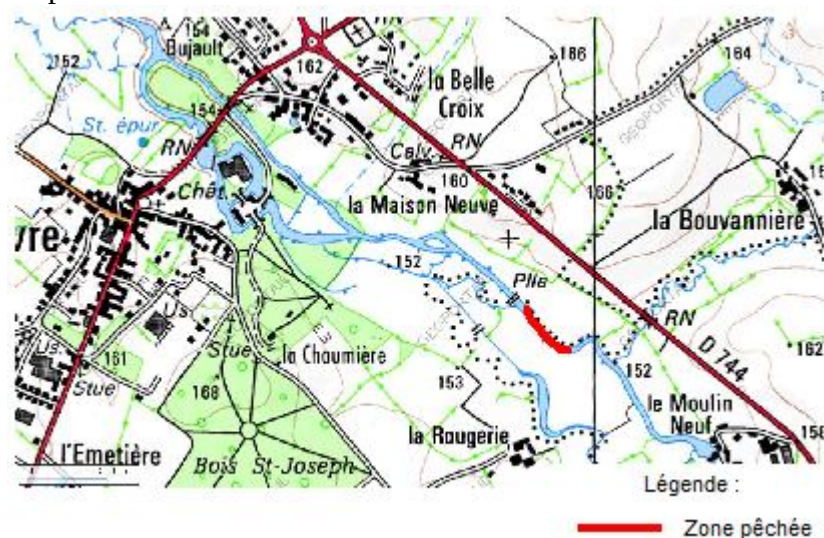
La zone pêchée est localisé ci-dessous, elle est assez représentative du reste du secteur avec la présence de radier et de mouille. Cependant, des profondeurs un peu plus importantes existent dans la zone influencée qui aurait pu être inventoriées. En outre, une précédente pêche aurait pu faire l'objet de comparaison mais la zone pêchée ici est seulement connexe à la zone pêchée auparavant.

Figure 12 : Localisation de la zone pêchée

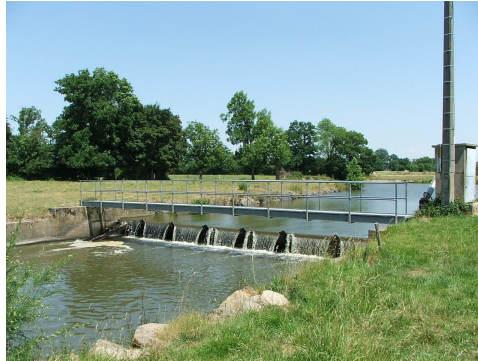
Figure 13 : Le clapet de la Naulière

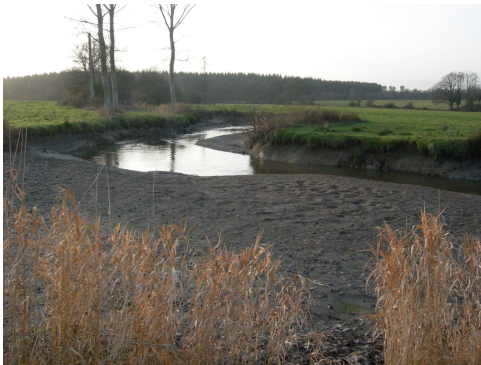
Les conséquences de cette ouverture sont un « effet de chasse » des sédiments puisque des quantités importantes de sédiments ont été transportées, une aide à la remontée des anguilles vers l'amont du bassin, une diminution du chenal d'écoulement parfois conséquente.

Figure 15 : Sur largeur du chenal au pont de l'écluse

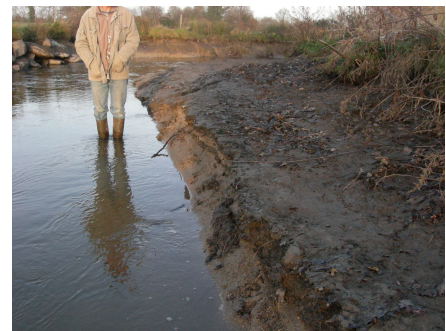
Figure 16 : Quantité de sédiment importante au pont de l'écluse (Ouverture des vannes 08/09)

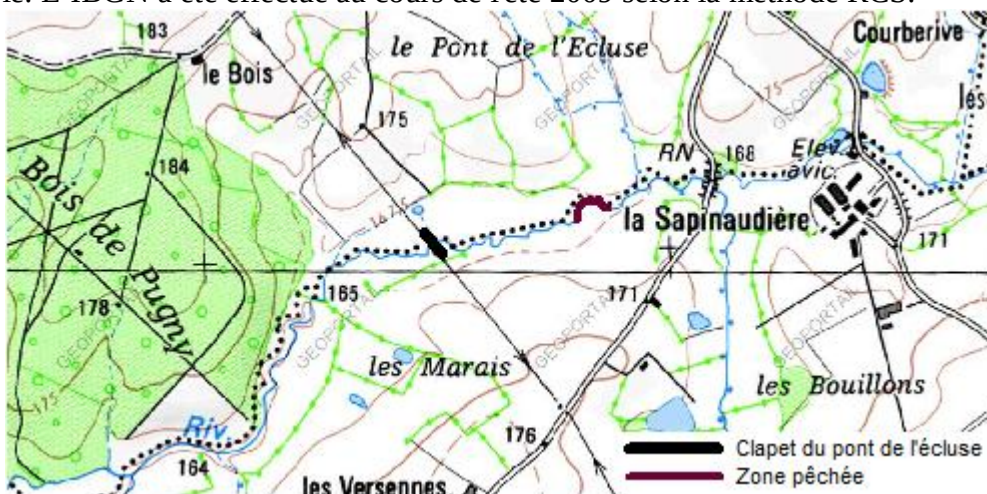
Un IBGN et une pêche électrique ont été effectués sur la zone d'influence du clapet du pont de l'écluse, les stations sont situées aux mêmes endroits (voir carte ci-dessous). La pêche électrique a été réalisée le 21 juillet 2009 par la même méthode que pour le bief de la Minoterie. L'IBGN a été effectué au cours de l'été 2009 selon la méthode RCS.

Figure 19 : Localisation de la zone de pêche et de prélèvement IBGN
