## Rapport de stage pour l'obtention de la 1ère année de Master

### Etude de l'érosion des berges de l'étang de la Gruère et preconisations de gestion

**Pierre-Yves GOURVIL**

**Juin-Août 2009**

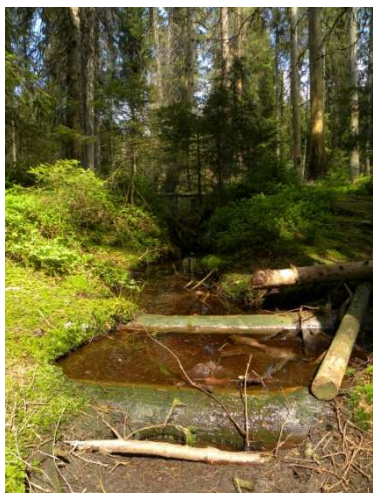
**Figure 2 : Barrage en bois bloquant la circulation de l'eau d'un drain (Source : auteur)**

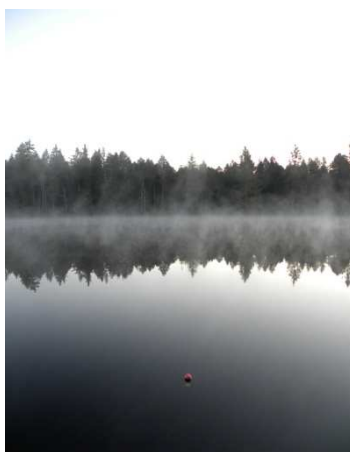
**Figure 3 : Mesure de vitesse de courant (Source : auteur)**

La mesure de vitesse du courant en étang n'est pas aisément quantifiable, du fait de l'imprécision des appareils de mesures pour d'aussi faibles vitesses. De plus, l'acquisition d'un appareil de mesure de vitesse de courant suffisamment précis n'était pas envisageable. Par conséquent, l'objectif est d'estimer les directions générales des courants et d'évaluer leurs vitesses. Pour ce faire, on utilise une petite boule de polystyrène à 10 cm de la surface, et lesté d'un poids avec un flotteur (Figure 3). Pour cette étude, il convient de la réaliser lorsqu'il n'y a pas de baigneurs, ni de vents. Il faut donc l'effectuer à l'aube, vers 5h du matin, afin d'éviter les biais de mesures liés au vent.

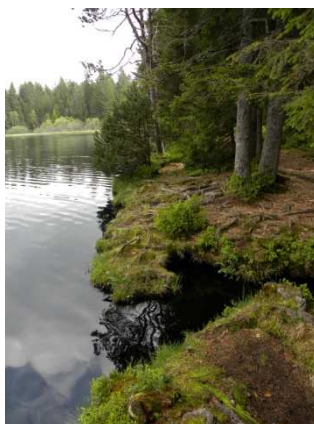
**Figure 5 : Exemple d'une zone piétinée. (source : auteur)**

- La disparition soudaine de végétation herbacée voir parfois des mousses (Figure 5).
- L'observation directe de personnes piétinant la végétation des berges.

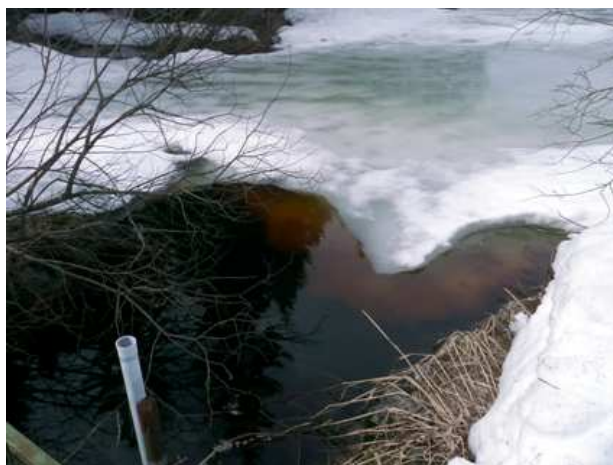
**Figure 6 : Etang gelé au mois d'Avril 2009. (Source : Neuhaus J.)**

En Hiver, l'étang de la Gruère se retrouve pris dans la glace jusqu'au mois d'Avril. L'épaisseur de glace peut être parfois élevée, avec par exemple en 2009, 50 cm de glace (Figure 6).

Lors du dégel au mois d'Avril, le retrait de la glace peut entraîner le déracinement des plantes de berge et de la tourbe (Julie Nehaus, 2009). L'influence du dégel n'a jamais été quantifiée, néanmoins le dégel a une influence certaine sur l'érosion des berges.

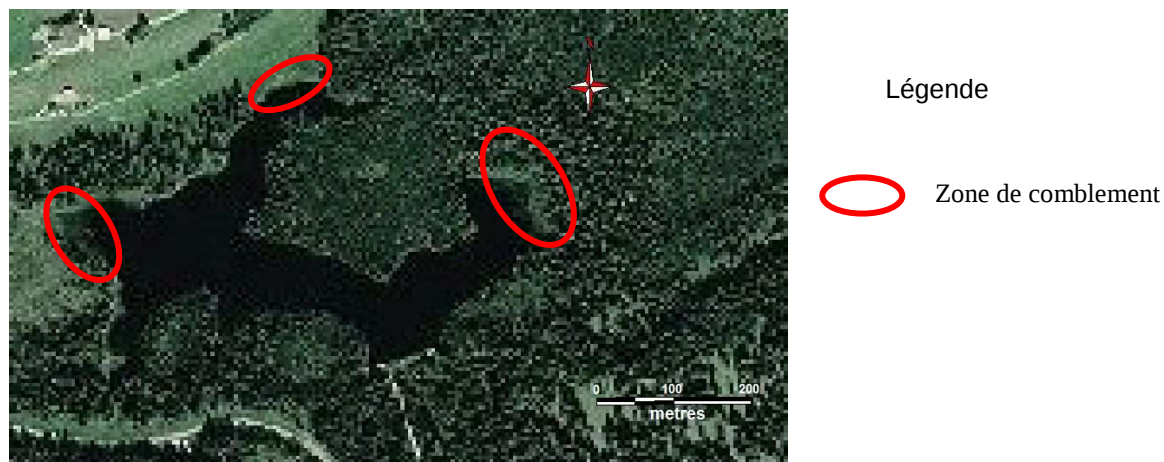
**Figure 7 : Carte des zones de comblement**  
(Source : auteur)

Les profils de berge réalisés lors des études précédentes en 2006 et 2009, a permis de déterminer 3 zones d'érosions :

De plus, 3 zones ne semblent pas être touchées par ce phénomène (Figure 7). :

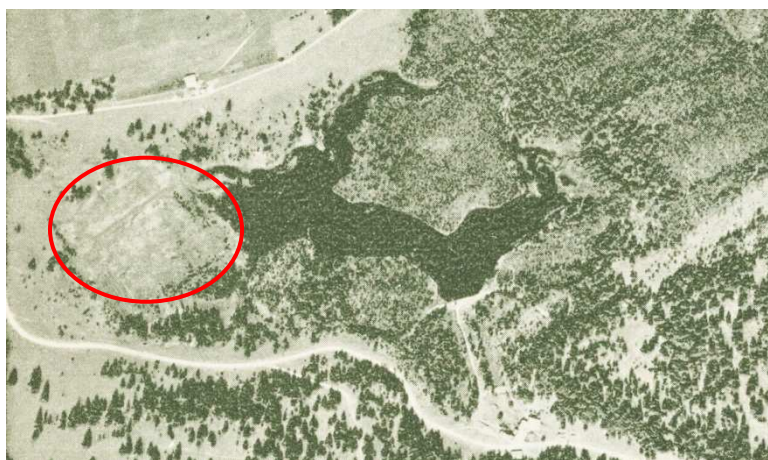
**Figure 8 : Zone asséchée par le drainage en 1942 (source : Joray-1942)**

La photographie de 1942 montre clairement les zones asséchées par le drainage afin de permettre l'extraction de la tourbe (Figure 8)

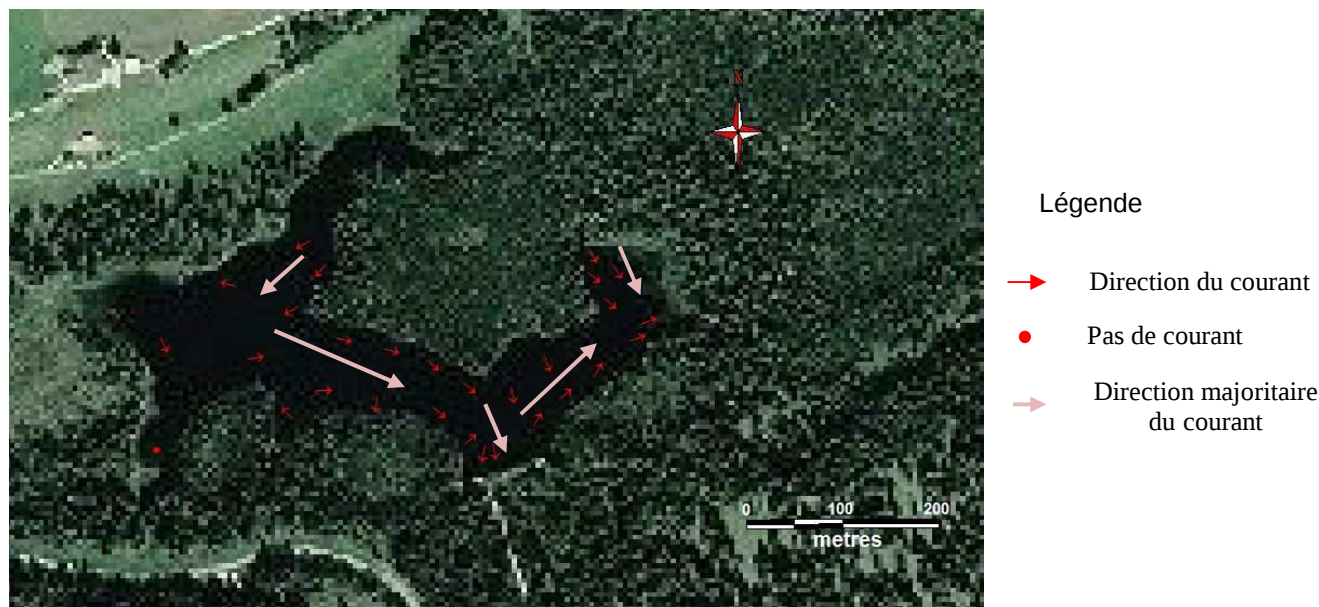
**Figure 15 : Carte des directions de courant de surface (Source : auteur)**

Les mesures de courant ne sont que des estimations, et indiquent les directions générales des courants à 10 cm de la surface. Il est possible que des courants différents entrent en jeux à des profondeurs plus élevées. Malheureusement pour les quantifier, cela nécessiterait des appareils de mesures plus précis.

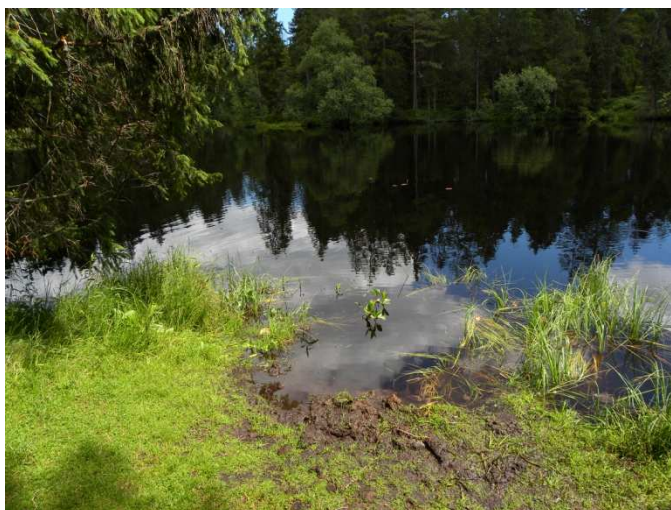
**Figure 19 : Zone de piétinement pouvant accélérant le phénomène d'érosion (Source : auteur)**

La promenade hors des sentiers aménagés et la baignade sont les principaux responsables de l'accélération de ce phénomène d'érosion. En effet, le piétinement des berges à pour impact le déracinement des végétaux, qui permettent la fixation de la tourbe. Sans ces végétaux, les phénomènes d'érosions liés aux courants sont accélérés (Figure 19) La baignade peut également provoquer ce type de dégradation, comme le montre l'analyse des zones de piétinements réalisée précédemment, les baigneurs peuvent accéder facilement à des zones interdites d'accès comme la presqu'île. De plus, au vu des profils de berge, et nomment de la pente plus forte à proximité des berges, certains baigneurs doivent s'accrocher au végétaux, facilitant ainsi leurs disparition et fragilisant la berge. Des aménagements ont été mis en place pour inciter les gens à rester sur les chemins aménagés, ou de protection de berges en bois. Néanmoins aujourd'hui ces aménagements sont dégradés et ne remplissent plus leurs rôles. Au contraire, certains aménagements accélèrent le phénomène d'érosion (exemple de la zone de la digue p18).

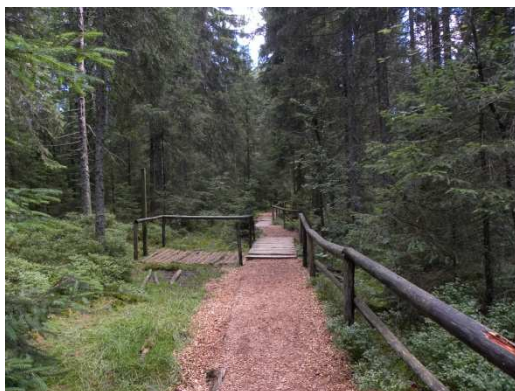
**Figure 21 : Exemple de barrières en bois déjà présentes à la Gruère. (Source : auteur)**

La création de zones aménagée pour la baignade et le patinage consiste à reprendre les zones préférentiellement utilisées pour la baignade, et d'aménager complètement ces zones avec des pontons en bois équipés d'échelles pour les baigneurs et pour le patinage. L'accès à ces aménagements se fera sur un sentier recouvert de copeaux de bois d'un diamètre moyen de 5 cm, avec de chaque côté des barrières en bois du même gabarit que celles déjà utilisées (Figure 21).
