**Rapport de stage pour l'obtention  
de la 1ère année de Master**

**Evaluation de l'impact du piétinement bovin  
des berges dans la dégradation de  
l'état des cours d'eau**

**Pierre-Antoine Gombault**  
août, 2011

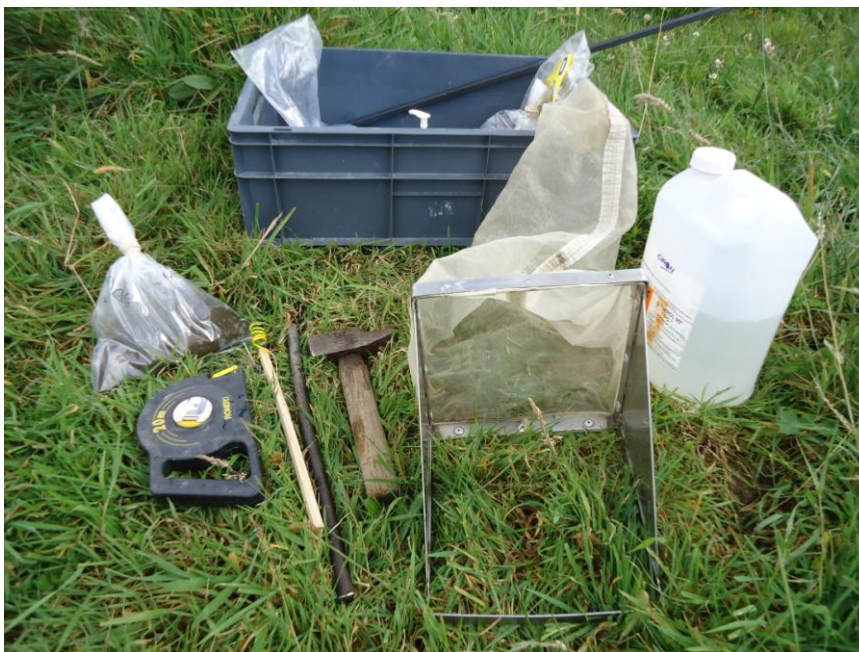
Figure 2 : matériel utilisé sur le terrain avec de gauche à droite : un sac plastique, un décimètre, un bâtonnet, un pieu, un marteau, un filet surbeur, un bidon de formol 3%.

- bâtonnets de pin: longueur 300 mm, section carrée de 10 mm ;
- fil électrique coloré (20 cm par bâtonnet), fixé à 10 mm d'une des extrémités du bâtonnet ;
- pieu métallique, marteau et décimètre ;

Le matériel pour un prélèvement IBGN se compose (figure 2):

- Surbeur, sacs plastiques numérotés, élastiques, 1 caisse étanche, formol (3%), gants en latex ;
- Papier, crayon, support, décimètre, jalon, tableaux à remplir
- Wadders (ou bottes) ;

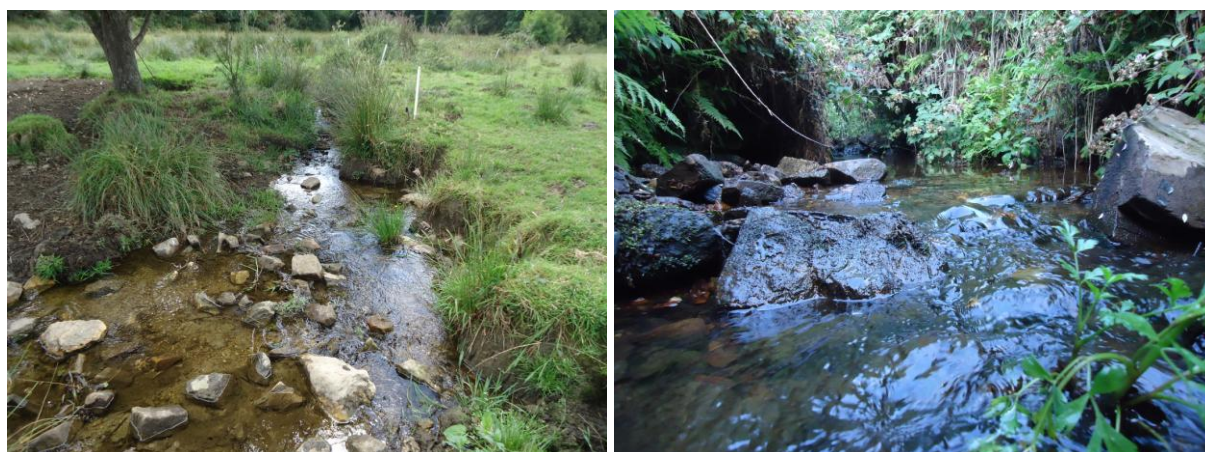
**Figure 5 : Ruisseau Ar Guip à l'aval des piétinements (photo de gauche) et à l'amont (photo de droite)**

Les mesures ont été réalisées sur un petit affluent de l'Odé appelé le ruisseau Ar Guip qui est un affluent rive droite. Tout comme l'Odé il prend sa source dans le Finistère au niveau de la Montagne Noire sur la commune de Tregourez.

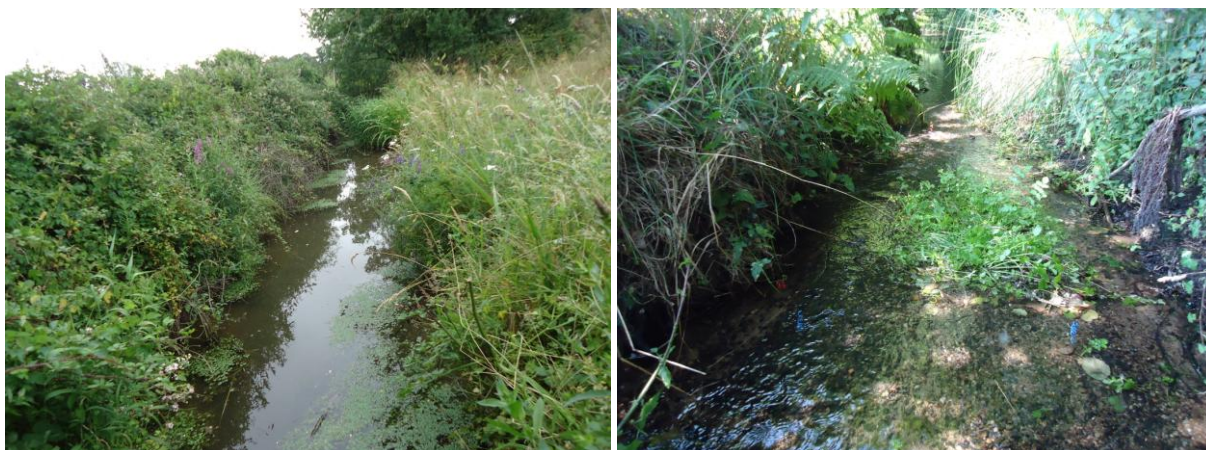
Figure 7 : Ruisseau de la Grande Doué (photo de gauche) et de la Chauvelière (à droite)

Les mesures ont été réalisées sur un petit cours d'eau, la Grande Doué, ainsi que son affluent, la Chauvelière. Ces deux ruisseaux prennent leur source dans la forêt de la Roche-Bernard. Après avoir traversé la RN165 (axe Nantes – Vannes) les deux ruisseaux s'écoulent au niveau d'une succession de prairie de fauche, de prairies pâturées, et de bois. C'est à ce niveau que sont observé les premières berges piétinées de façon ponctuelle par les bovins. Puis après la confluence le ruisseau de la Grande Doué s'écoule à travers de nombreuses prairies jusqu'à la

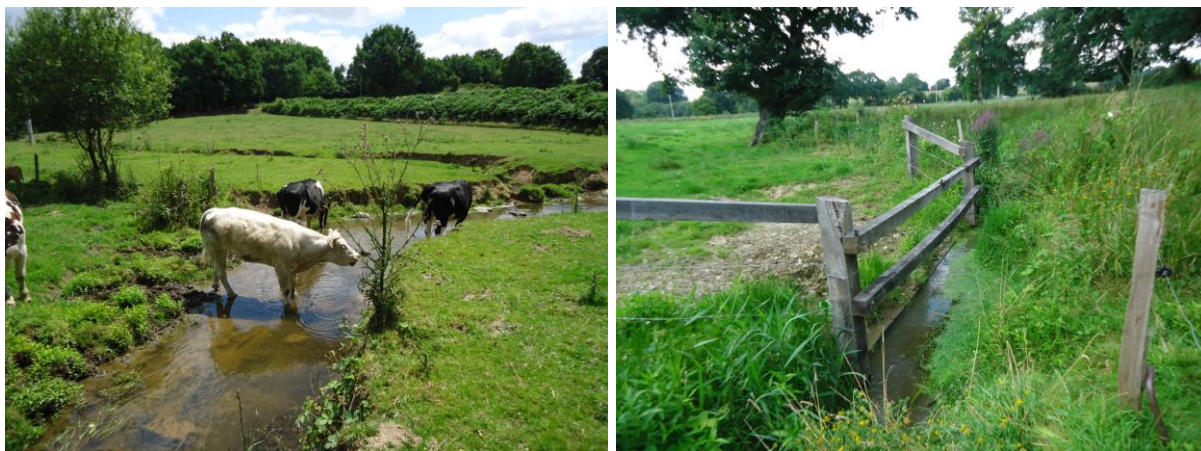
Figure 9 : Ruisseau piétiné de la Perche au niveau de la confluence avec le ruisseau des Orquées (photo de gauche) et le ruisseau aménagé de la buronnière (photo de droite)

Sur ce bassin trois ruisseaux ont été étudiés. Le premier, le ru de la Buronnière, situé sur la commune d'Ernée est un ruisseau aménagé pour limiter l'accès des bovins au cours d'eau. Ce ruisseau est fortement envasé et il est donc difficile de trouver le couple substrat – vitesse souhaité d'autant plus qu'une végétation dense couvre complètement le ru. Seul un secteur à l'aval de l'abreuvoir aménagé a permis un prélèvement. Les bâtonnets ont quant à eux été répartis d'amont en aval sur différents plats lotiques.

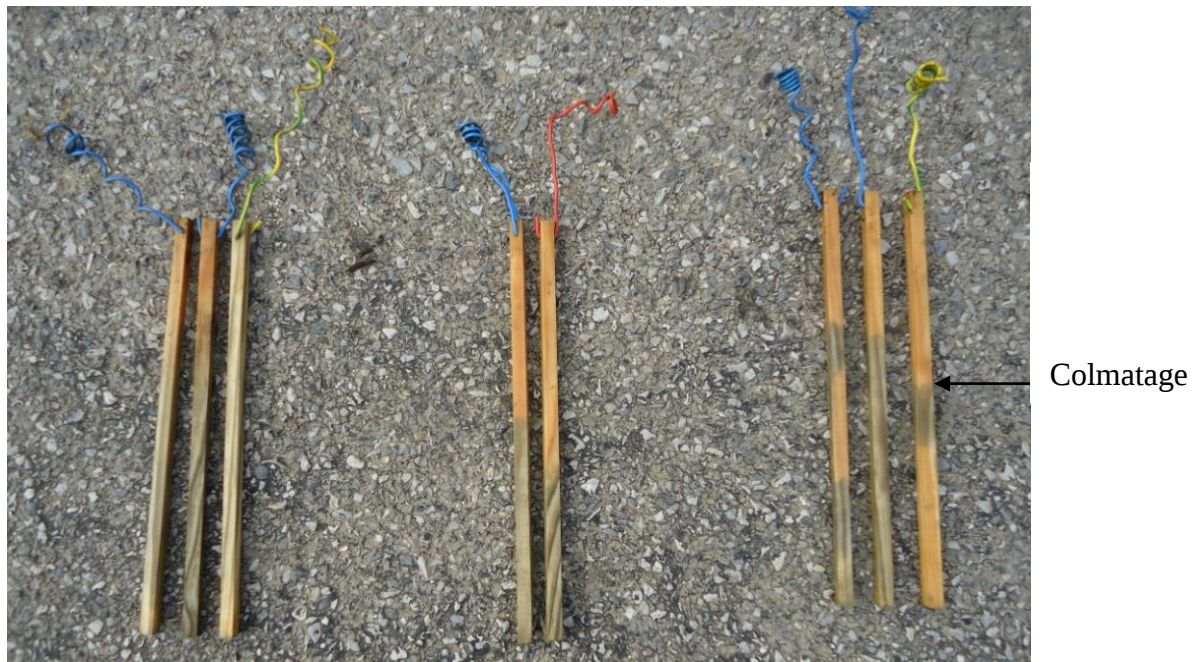
Le détail des profondeurs relevées pour chaque bâtonnet (figure 13) est présenté en annexe 1, 2 et 3. Les figures 14, 15 et 16 représentant la moyenne des profondeurs relevées par radier ou plat lotique.

Figure 13 : Bâtonnets colorés après 4 semaines dans le substrat.

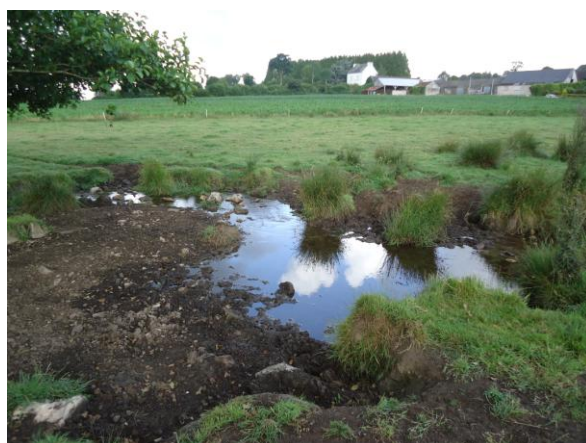
Figure 15 : Zone piétinée sur le ruisseau Ar Guip.

La zone présente sur la figure 15 est celle où le piétinement est le plus marqué. Elle marque la transition entre l'amont et l'aval pour les prélèvements.
