Rapport de stage pour l'obtention de la 1ère année de Master

Etude d'opportunité pour la mise en place de plans de gestion de la végétation de berges : bassins versants de l'Altier amont et du haut Chassezac

Mai – Août 2011

Maître de stage : Emmanuelle Faure
Organisme : Syndicat du Chassezac

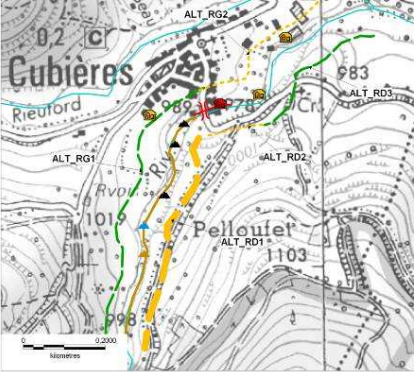
Tronçon AT3 / rivière Altier

<p>Rivière de montagne bordée par des prairies naturelles en zone périphérique du P.N.C., présence du bourg de Cubières.</p> <p>Usages : pêche, pâturages extensifs.</p> <p>Pression anthropique faible.</p> <p>Population piscicole exclusivement salmonicole.</p>		
<p><u>Description du secteur prospecté :</u></p> <p>ALT_RG1 et ALT_RD3 : ripisylve de 2 à 5 mètres de largeur, de densité moyenne, composée principalement d'aulnes, frênes et bouleaux, stables en rive, et dont la diversité des tailles et des âges est équilibrée.</p> <p>ALT_RG2 : ripisylve de 2 à 5 mètres de largeur, clairsemée, composée principalement de frênes dont la plupart ont été abattus. Berges colonisées par les orties et les ronces du fait du défrichage des espèces ligneuses.</p> <p>ALT_RD1 : ripisylve large (>10m), de densité moyenne, composée principalement d'aulnes, frênes et bouleaux, de diversité des âges et des tailles équilibrée mais dont les peuplements sont moyennement stables en rive (de nombreux individus barrent le lit du cours d'eau).</p> <p>ALT_RD2 : ripisylve défrichée, composée en majorité d'arbustes, avec des classes de tailles et d'âges déséquilibrées (pas d'individu adulte).</p> <p>En amont du bourg, plusieurs embâcles et bois morts pouvant obstruer le pont de Cubières et aggraver le risque inondation de certaines habitations sont relevés.</p> <p>Nota : un rejet au niveau du bourg a un effet visible sur la qualité de l'eau.</p>

Enjeux	Localisation	Objectifs	Actions, préconisations
RISQUE INONDATION	Pont de Rochettes Basses Pont de Château du Champ	Limiter le risque d'obstruction du pont	Amont et aval immédiat du pont : abattage des ligneux pouvant présenter un risque d'obstruction du pont en cas de chute des arbres dans le lit mineur
			Tronçon amont : extraire les bois morts du lit mineur afin de réduire le risque de formation de bouchons, supprimer les barrages de bois (embâcles) pouvant aggraver l'onde de crue en aval lors de rupture du barrage
MILIEU	ALT_RG3	Diversité des boisements	Pas d'intervention nécessaire à court terme, mais préconisations pour les entretiens futurs : favoriser le développement de plusieurs essences arborescentes et arbustives afin de recréer une ripisylve diversifiée (âges, tailles, espèces) et de limiter la colonisation par les espèces opportunistes (ronces, orties)
	Tâches de robinier faux acacia relevées sur l'ensemble du linéaire prospecté	Lutte contre les espèces indésirables et envahissantes	Ecorçage à la base du tronc des individus d'au moins 1 an afin de provoquer leur dépérissement et de limiter les drageons et rejets, arrachage des semis et plantules et incinération (temps de retour : tous les ans pour les semis afin d'extraire les éventuelles repousses, renouveler l'opération d'écorçage 2 à 3 années de suite puis coupe une fois l'arbre dépéri)

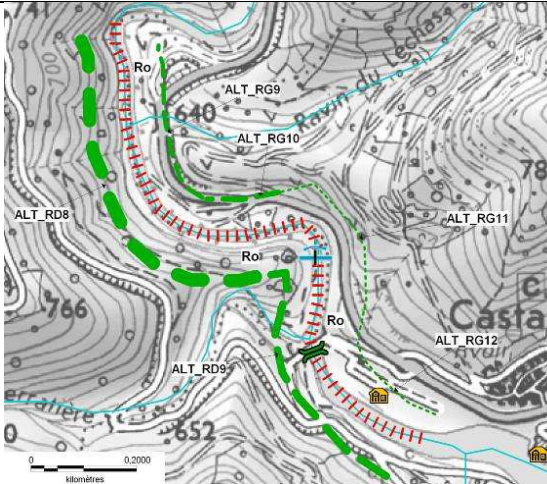
Tronçon AT6 / Rivière Altier

<p>Rivière supérieure à 5m s'écoulant dans une vallée aux versants abrupts composés majoritairement de forêts de feuillus ou de landes et broussailles. La ripisylve est équilibrée, cependant le robinier faux acacia est implanté sur l'ensemble du tronçon.</p> <p>Usages : pêche, vergers (pommiers)</p> <p>Le peuplement piscicole est mixte (salmonidés, cyprinidés), sous l'influence de la retenue de Villefort.</p>		
Description du secteur prospecté : <p>Les portions de ripisylves sont équilibrées (tailles, âges et espèces), composées en grande majorité par des saulaies et aulnaies. Les essences arborées et arbustives sont stables en rive et ne présentent pas de problèmes sanitaires.</p> <p>La zone de loisir de Castanet est située en zone inondable, mais le pont ne présente pas de risque d'obstruction et aucun embâcle n'est relevé en amont.</p> <p>Le robinier faux acacia est bien implanté sur l'ensemble des portions de ripisylve de façon continue.</p>

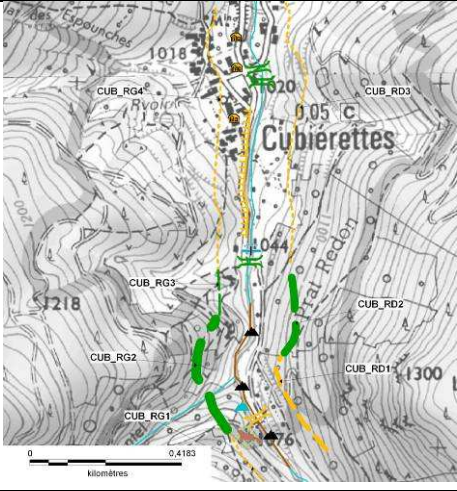
Tronçon AT9 / Ruisseau de Cubièrettes

<p>Rivière de montagne, occupée par des prairies naturelles et des forêts de feuillus, située en zone périphérique du P.N.C. Présence du bourg de Cubièrettes (Pression anthropique faible).</p> <p>Usages : pêche et pâturages extensifs principalement.</p> <p>Population piscicole exclusivement salmonicole.</p>		
<p>Description du secteur prospecté :</p> <p>Ripisylves CUB_RG1 et CUB_RD1 : portions composées principalement de frênes, de bouleaux et de saules marsault. Les essences arborescentes sont moyennement stables en rive et vieillissantes. De nombreux arbres barrent le lit de la rivière et créent des embâcles en amont du pont.</p> <p>Ripisylves CUB_RG2, RG3 et CUB_RD2 : portions composées principalement d'aulnes, de frênes, de bouleaux et de saules arborescents et arbustifs, de classes d'âges et de tailles équilibrées. Leur état sanitaire est globalement bon. Plusieurs embâcles sont relevés, dont certains peuvent présenter un risque d'obstruction du pont situé en amont du bourg de Cubièrettes.</p> <p>Ripisylves CUB_RG4 et CUB_RD3 : portions entièrement défrichées, l'ensemble des ligneux est à l'état arbustif. On observe un dysfonctionnement au niveau des classes d'âges et de tailles de la strate arborée.</p> <p>Une digue a été implantée en rive gauche dans l'optique de protéger les habitations du bourg en cas de crue. L'obstruction du pont en amont du bourg peut être à l'origine du risque de submersion de la digue et aggraver le risque inondation.</p> <p>Nota : des épreintes de loutre sont relevées au niveau du pont le plus en amont du secteur étudié.</p>

Enjeux	Localisation	Objectifs	Actions, préconisations
RISQUE INONDATION	Ponts en amont de Cubièrettes	Limiter le risque d'obstruction des ponts	Amont et aval immédiat des ponts : abattage des ligneux pouvant présenter un risque d'obstruction du pont en cas de chute des arbres dans le lit mineur
			Tronçons amonts : extraire les bois morts du lit mineur afin de réduire le risque de formation de bouchons, supprimer les barrages de bois (embâcles) pouvant aggraver l'onde de crue en aval lors de rupture du barrage
MILIEU	CUB_RG4 CUB_RD3	Diversifier les boisements	Pas d'intervention nécessaire à court terme, mais préconisations pour les entretiens futurs : favoriser le développement de plusieurs essences arborescentes et arbustives afin de recréer une ripisylve diversifiée (âges, tailles, espèces) et de limiter la colonisation par les espèces opportunistes
	Tronçon amont du bourg de Cubièrettes	Diversifier les habitats	Préserver les embâcles ayant un intérêt pour la faune piscicole et ripicole

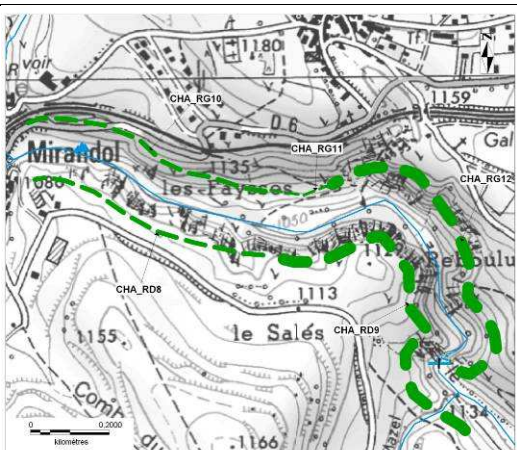
Tronçon CT5 / Rivière Chassezac

<p>Description du tronçon prospecté : Zone de gorges composées de forêts de hêtres ou de landes et broussailles sur des versants abrupts. La ripisylve est restée à son état naturel, aucun usage n'est présent sur ce tronçon mis à part la pêche. Les rejets domestiques amont ont un effet visible sur l'ensemble du linéaire (développement d'algues dans les zones à faible courant). La population piscicole est exclusivement salmonicole.</p>

Enjeu proposé : Préservation du patrimoine naturel

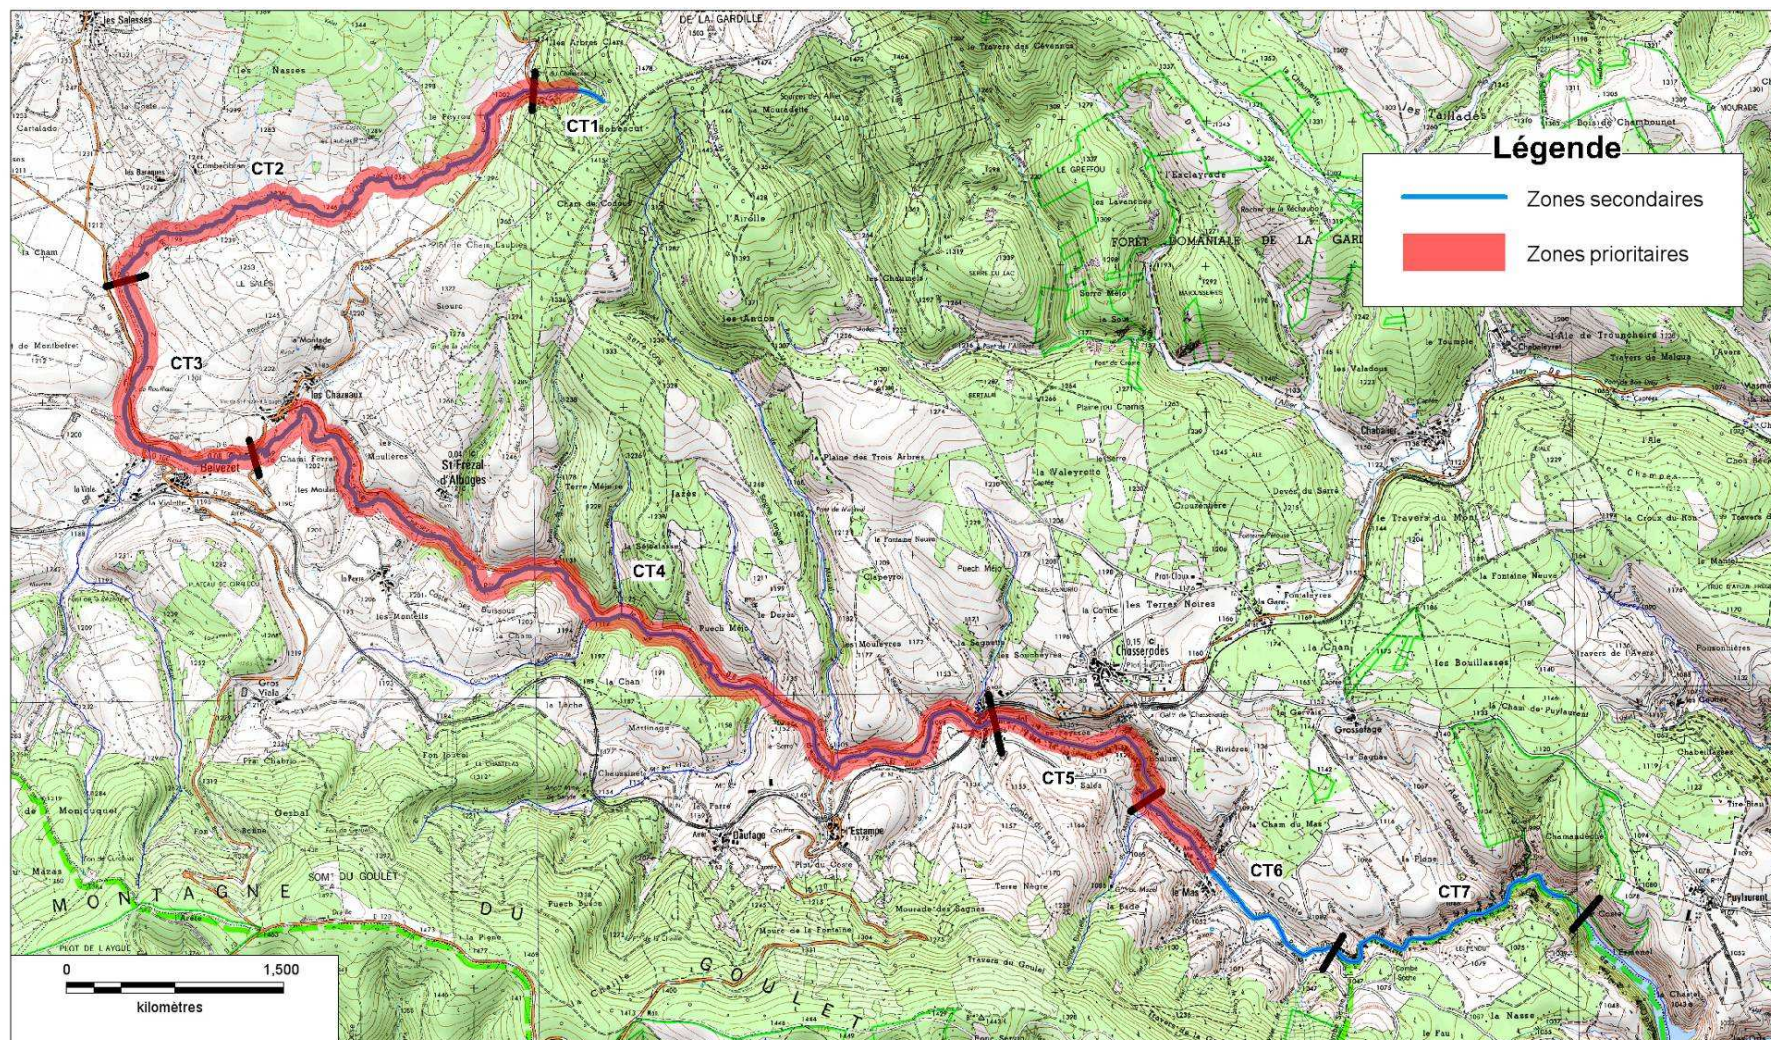
ANNEXE 6

Localisation des tronçons homogènes et des zones prioritaires et secondaires du bassin versant du haut Chassezac
