**Rapport de stage pour l'obtention  
de la 1ère année de Master**

**Etude et suivi des impacts des travaux de  
DA89 sur les populations piscicoles  
et astacicoles du Gand**

**Août 2011**

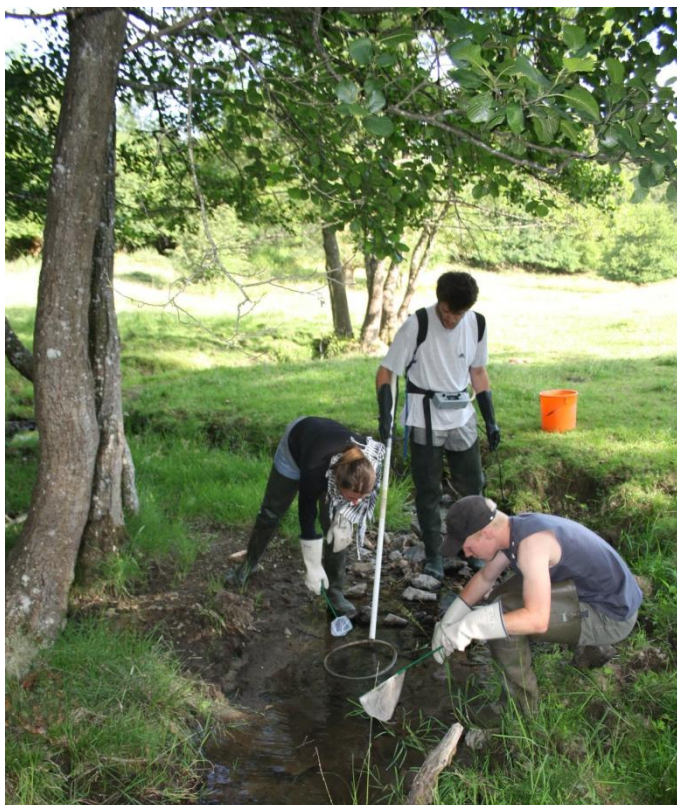
**Figure 6: photo de la pêche au Martin Pêcheur sur le Gand, station 1: Chez Chabaut.**

Une fois dans l'eau, l'anode produit un champ électrique rayonnant autour de la perche. Les poissons à proximité sont alors attirés au niveau de l'anode, phénomène appelé la « nage forcée ». Deux autres pêcheurs peuvent alors recueillir les espèces pour les stocker en vue d'effectuer la biométrie postérieurement. Sur les trois stations du Gand, les pêches réalisées sont des inventaires complets. De ce fait, les opérateurs prospectent tous les faciès et tous les

habitats présents sur l'ensemble de la station. En fonction des stations prospectées, l'effort de pêche peut varier de 1 à 3 passages si nécessaires.

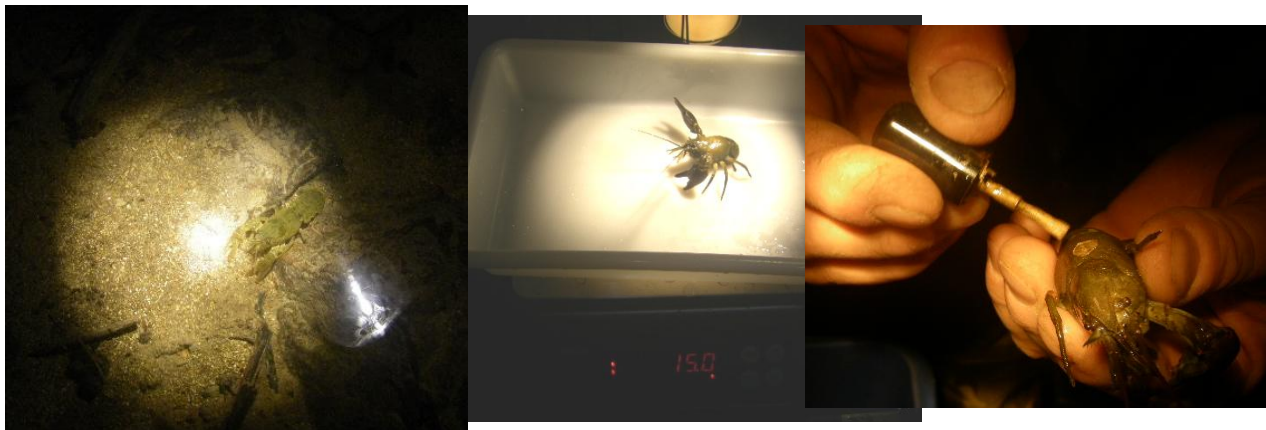
Figure 7: photos d'une écrevisse à pieds blancs avant capture, lors de la pesée puis du marquage sur le Gand (de gauche à droite).

La méthode CMR consiste à capturer la totalité des individus de plus de 2 centimètres présents sur la station en question. Ceux-ci sont ensuite mesurés, pesés, sexés et marqués et enfin remis à l'eau (figure 7). Tous comme le suivi de l'aire de répartition, ces captures s'effectuent de nuit et nécessitent 2 à 3 passages afin de garantir une capture exhaustive.

A l'issue de 48 heures, une nouvelle campagne de capture est réalisée. Les individus marqués sont comptés.
