Rapport de stage pour l'obtention
de la 1ère année de Master

Rétablissement de la circulation piscicole sur les têtes de bassin de la Turdine : aménagement de deux ouvrages infranchissables sur le Perroquet

Anthony DEFOURS
Août 2011

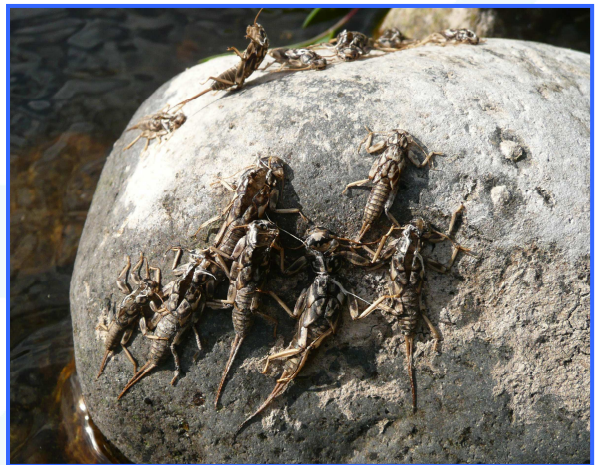
Aucune donnée relative à la qualité des cours d'eau n'a été directement récoltée sur le Perroquet. Les très faibles pressions qui s'appliquent au cours d'eau et la présence de bio-indicateurs tels l'écrevisse à pattes blanches tendent toutefois à indiquer une bonne qualité physico-chimique. De plus, lors des prospections terrain, de nombreuses exuvies de *Perlidae* étaient visibles sur les blocs jalonnant le cours de la rivière (**Figure 8**). Ceci témoigne d'une très bonne qualité puisque ce taxon est fortement polluo-sensible (groupe faunistique indicateur 9 selon la norme IBGN).

Figure 8 : Exuvies de *Perlidae* sur un bloc du Perroquet

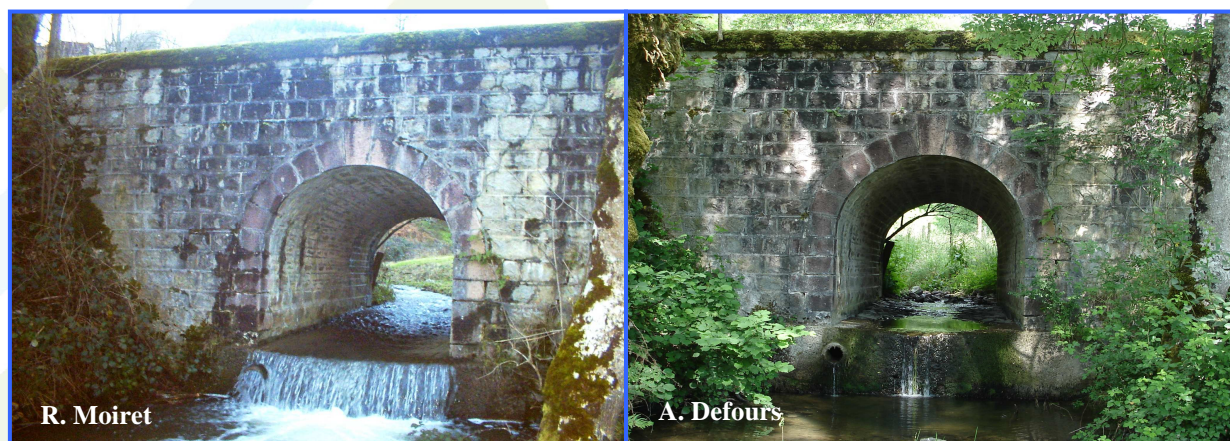
Figure 11 : Le Perroquet au niveau du pont en hautes eaux (gauche) et en étiage (droite)

L'ouvrage n°1 (**Figure 11**) est situé en clôture du bassin versant du Perroquet, environ 130 mètres en amont de la confluence avec la Turdine. Il s'agit d'un pont dont le radier a été mal calé sur le profil en long du Perroquet lors de sa conception. Il en résulte une chute à l'aval de l'ordre de 70 cm, rendant son franchissement impossible par la truite fario et le chabot. Une concentration importante de truites fario a d'ailleurs été observée en aval immédiat de cet ouvrage dans l'importante fosse de dissipation formée par la chute.

Le cours d'eau dissipe également son énergie en érodant les berges. On observe une nette surlargeur du lit dans ce secteur (4,30 m pour une moyenne de 1,30m plus en aval). L'impact de la chute sur la morphologie du cours d'eau reste malgré tout cantonné sur une dizaine de mètres seulement.

Malgré la variabilité hydrologique, il en ressort que le principal obstacle à la circulation piscicole est représenté par la hauteur de chute importante à l'aval de l'ouvrage. Celle-ci est de 70 cm en période d'étiage et ne semble pas franchissable en hautes eaux. Les aménagements auront donc pour objectif principal de réduire cette hauteur de chute.

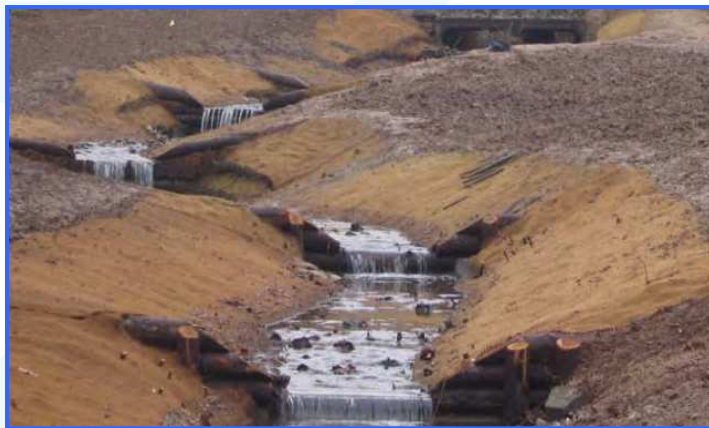
Figure 14 : Exemple de mise en place de seuils bois simple paroi
(Source Biotec)

Le procédé choisi pour fractionner la chute se rapproche d'une passe à bassins successifs. Dans le cadre des travaux, il est prévu de mettre en place des contre-seuils successifs (**Figure 14**) qui vont avoir pour effet de rehausser la ligne d'eau et ainsi diminuer la hauteur de chute initiale. Dans un souci d'économie, le matériau choisi pour la construction du dispositif est le bois. Ce matériau est également très adapté dans le cas de petits cours d'eau comme le Perroquet.

Afin de ne pas surcharger le propos, le principe général de mise en place d'un seuil bois simple paroi est disponible en **Annexe 13**. Le principe est basé sur la technique ancestrale de la fuste.

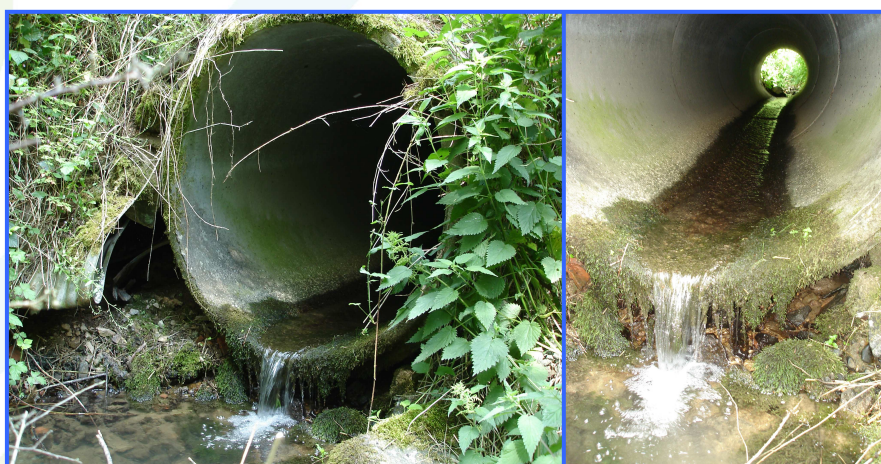
Figure 16 : Le Perroquet au niveau de la buse en période d'étiage

L'ouvrage n°2 (**Figure 16**) est situé environ 600 m en amont de l'ouvrage n°1 soit à un peu plus de 700 m de la confluence entre le Perroquet et la Turdine. Il s'agit d'une buse bétonnée, d'une longueur de 12 mètres, mal calée sur le profil en long du Perroquet lors de sa mise en place. Il en résulte une chute d'une hauteur de 25 cm à l'aval de l'ouvrage, rendant son franchissement difficile pour les espèces à faibles capacités natatoires comme le chabot. Des photographies de l'ouvrage et de ses environs sont disponibles en **Annexe 18**.

La buse est bien calée à l'amont et ne perturbe pas la continuité sédimentaire. Elle n'a pas d'impact sur les écoulements amont. Ceux-ci sont diversifiés avec une dominance de faciès lotiques. Les substrats rencontrés à l'amont de l'ouvrage sont représentatifs du linéaire du Perroquet (blocs et graviers) et favorables à la reproduction et au développement de la truite fario.

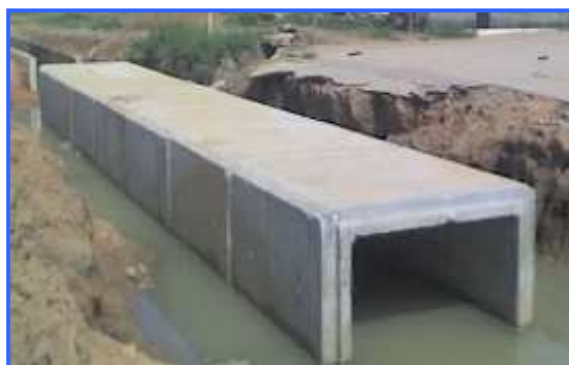
Figure 17 : Exemple de pont cadres composés d'éléments préfabriqués

Un pont cadre se compose d'éléments préfabriqués comme le montre la **Figure 17**.

Le pont cadre projeté, d'une longueur de 12m (comme la buse), se composera au total de 6 cadres rectangulaires préfabriqués soigneusement appareillés et de longueur 2m.
