**Rapport de stage pour l'obtention  
de la 2ème année de Master**

**Étude pour le rétablissement de la continuité  
écologique au droit des ouvrages d'art  
départementaux**

**Levieuge Lorraine**

**Septembre, 2012**

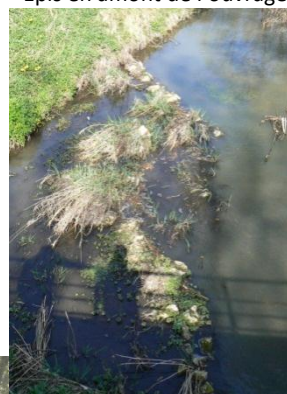
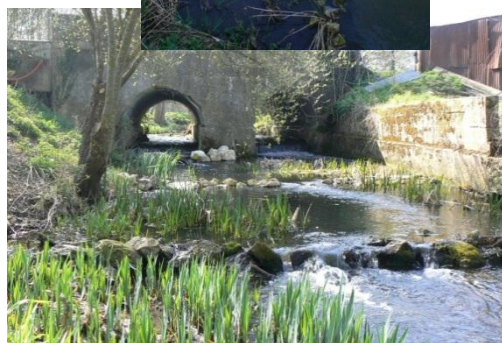
- Des aménagements ont déjà été mis en place par les STA, dans le cadre de leurs interventions d'entretien des ouvrages. Il s'agit par exemple de la mise en place :
  - d'épis en amont de l'ouvrage pour concentrer les écoulements ;
  - de petits seuils en enrochement en aval de l'ouvrage pour décomposer la chute formée par le radier du pont.

Épis en amont de l'ouvrage

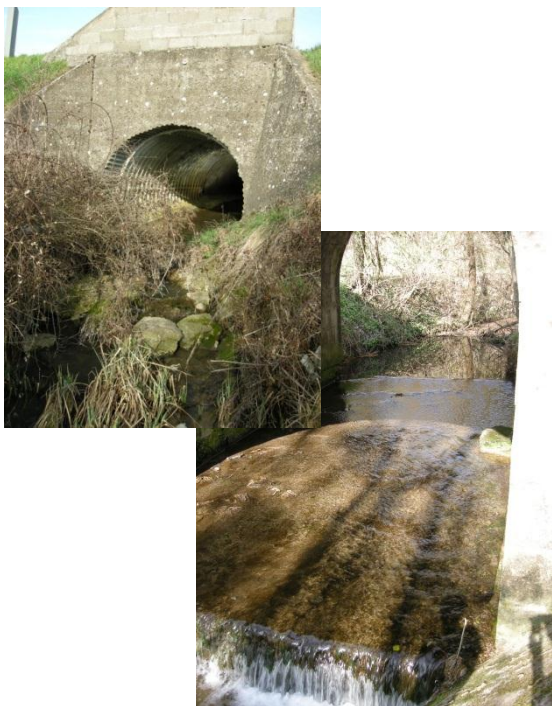
Décomposition de la chute par des petits seuils en enrochements

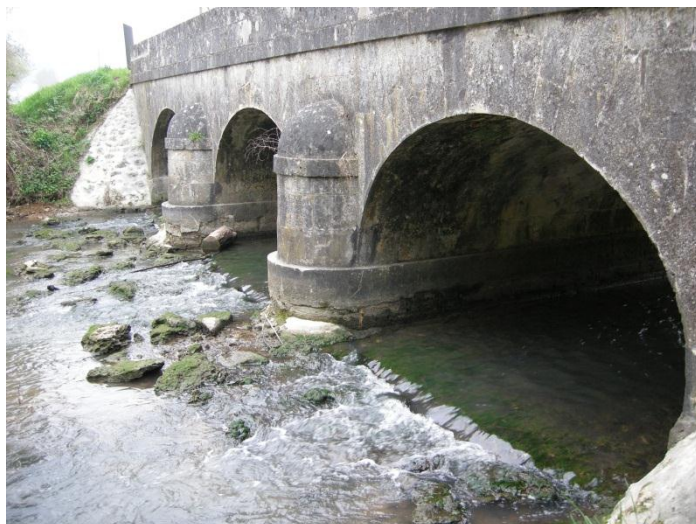
Figure 11 : Enrochements mis en place pour limiter la chute en aval du radier à Noizay sur la Cisse (source : L. Levieuge)

Un aménagement simple consistant à ajouter des blocs en aval d'un radier pour réduire la chute, a été réalisé à Noizay (fig. 11).

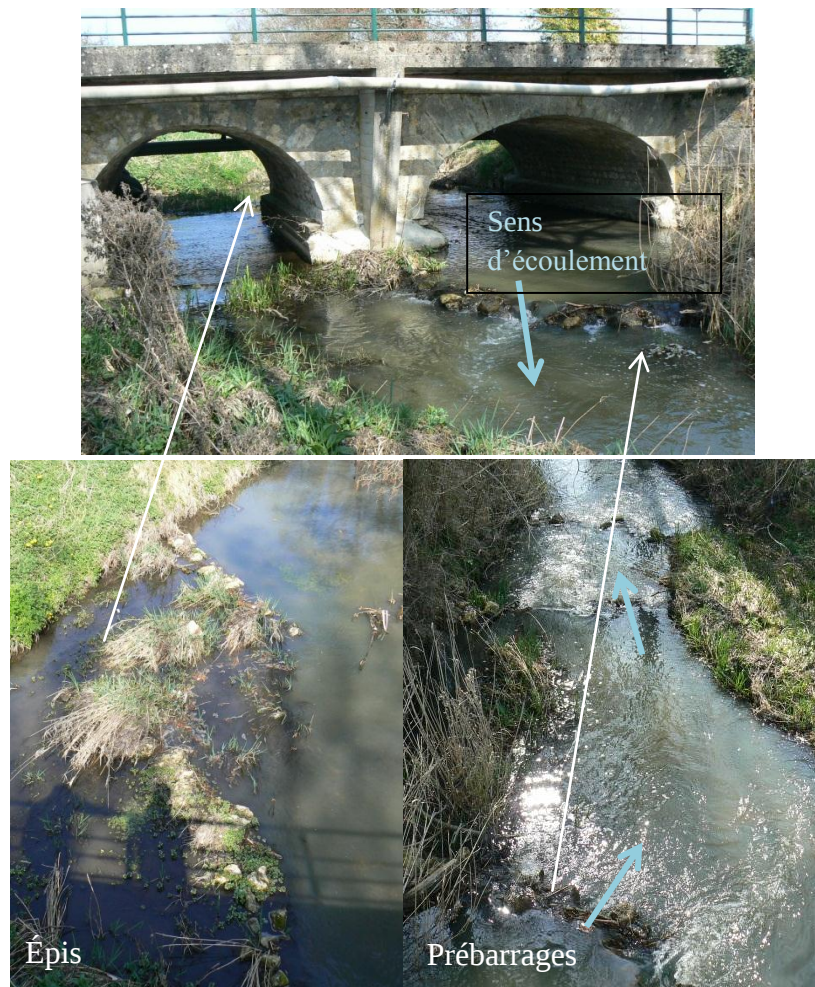
Figure 12 : Aménagement de prébarrages à Pernay sur la Bresme : vue aval et vues de haut (source : CG37)

Les aménagements réalisés à Pernay ont rétabli la continuité écologique au droit du pont. Un atterrissement s'est formé grâce aux épis, réduisant la section d'écoulement. De plus, les seuils successifs sont de faible hauteur et la présence de zones de repos dans les bassins permet la remontée par tous types d'espèces.

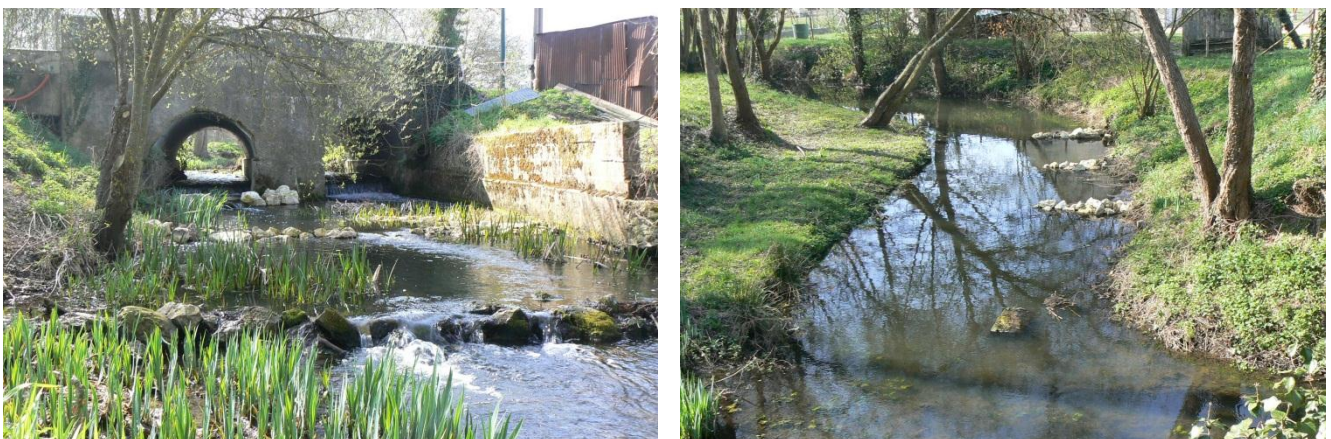
Figure 13 : Aménagement de Villiers-au-Bouin : prébarrages en enrochements à l'aval et épis à l'amont (source : CG37)

Le même type d'aménagement a été réalisé à Villiers-au-Bouin (fig.13)

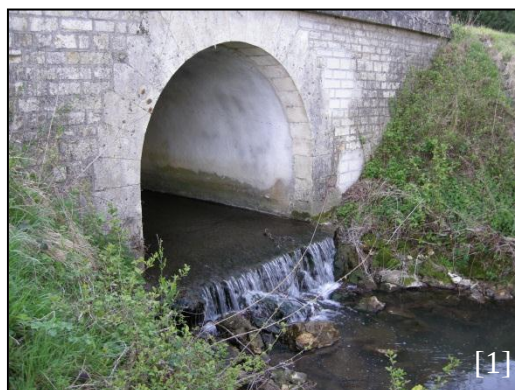
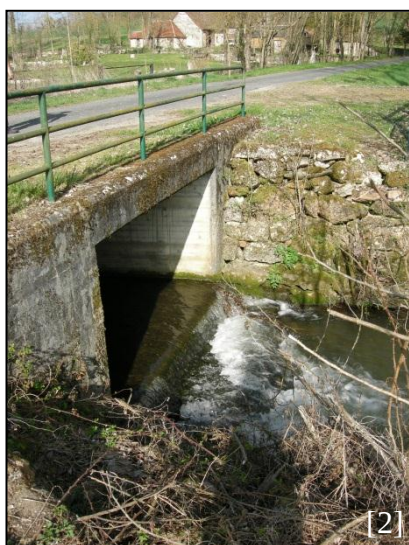
Figure 19 : Photographies de différentes chutes au droit d'ouvrages d'art (source : L. Levieuge)

Les photographies ci-après (fig. 19) illustrent la diversité des chutes rencontrées, en termes de hauteur et de forme. Elles montrent également que différents types de ponts peuvent être concernés par ce problème (ponts maçonnés [1], ponts cadres [2], buses métalliques [3]).

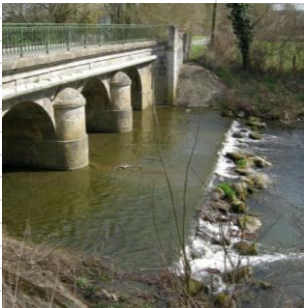
| Bassin | Cours d'eau | Commune | Départementale |
|---|---|---|---|
| Brenne | Brenne | Neuillé-le-Lierre | D75 |

| Bassin | Cours d'eau | Commune | Départementale |
|---|---|---|---|
| Chute(m) | 0,2 | | |
| surlargeur | oui | | |
| Nombre d'arches | 3 | | |

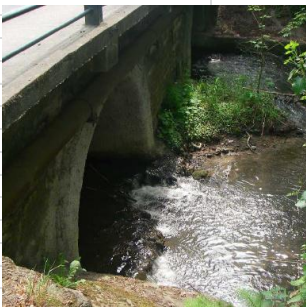
| Bassin | Cours d'eau | Commune | Départementale |
|---|---|---|---|
| Choisille | Choisille | Chanceaux-sur-Choisille | D29 |

| Bassin | Cours d'eau | Commune | Départementale |
|---|---|---|---|
| Chute (m) | 0,1 | | |
| surlargeur | oui | | |
| Nombre d'arches | 2 | | |

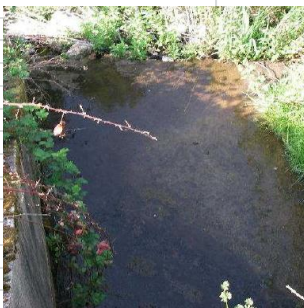
| Bassin | Cours d'eau | Commune | Départementale |
|---|---|---|---|
| Choisille | Beauregard | Charentilly | D959 |

| Bassin | Cours d'eau | Commune | Départementale |
|---|---|---|---|
| Chute (m) | 0,3 | | |
| surlargeur | oui | | |
| Nombre d'arches | 1 | | |

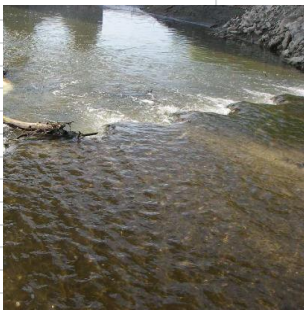
| Bassin | Cours d'eau | Commune | Départementale |
|---|---|---|---|
| Choisille | Choisille | Fondettes | D952 |

| Bassin | Cours d'eau | Commune | Départementale |
|---|---|---|---|
| Chute (m) | 0 | | |
| surlargeur | oui | | |
| Nombre d'arches | 2 | | |

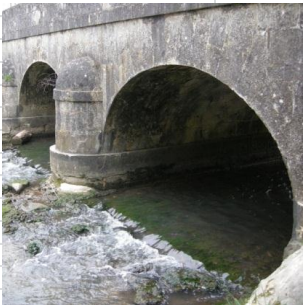
| Bassin | Cours d'eau | Commune | Départementale |
|---|---|---|---|
| Cisse | Cisse | Noizay | D78 |

| Bassin | Cours d'eau | Commune | Départementale |
|---|---|---|---|
| Chute(m) | 0,1 | | |
| surlargeur | oui | | |
| Nombre d'arches | 3 | | |

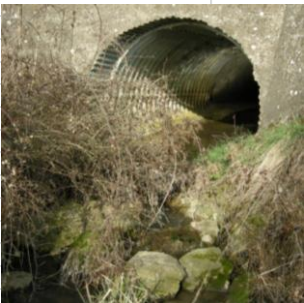
| Bassin | Cours d'eau | Commune | Départementale |
|---|---|---|---|
| Choisille | Perrée | Notre Dame d'Oé | D29 |

| Bassin | Cours d'eau | Commune | Départementale |
|---|---|---|---|
| Chute (m) | 0,4 | | |
| surlargeur | oui | | |
| Nombre d'arches | 1 | | |

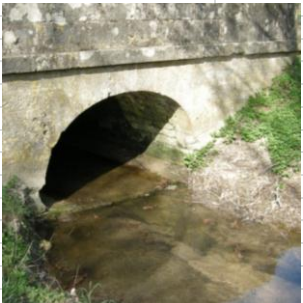
| Bassin | Cours d'eau | Commune | Départementale |
|---|---|---|---|
| Claise | Brignon | Abilly | D42 |

| Bassin | Cours d'eau | Commune | Départementale |
|---|---|---|---|
| Chute(m) | 0,05 | | |
| surlargeur | oui | | |
| Nombre d'arches | 1 | | |

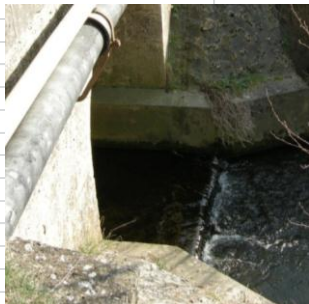
| Bassin | Cours d'eau | Commune | Départementale |
|---|---|---|---|
| Claise | Brignon | Betz-le-Château | D93 |

| Bassin | Cours d'eau | Commune | Départementale |
|---|---|---|---|
| Chute(m) | 0,1 | | |
| surlargeur | oui | | |
| Nombre d'arches | 1 | | |

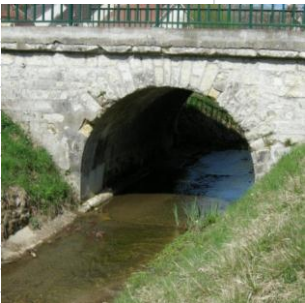
| Bassin | Cours d'eau | Commune | Départementale |
|---|---|---|---|
| Claise | Pontreau | Bossay-sur-Claise | D50 |

| Bassin | Cours d'eau | Commune | Départementale |
|---|---|---|---|
| Chute(m) | 0 | | |
| surlargeur | oui | | |
| Nombre d'arches | 1 | | |

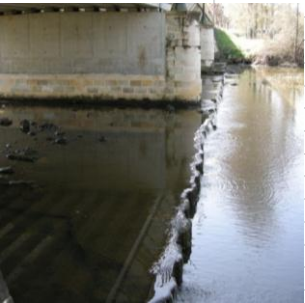
| Bassin | Cours d'eau | Commune | Départementale |
|---|---|---|---|
| Claise | Claise | Bossay-sur-Claise | D306 |

| Bassin | Cours d'eau | Commune | Départementale |
|---|---|---|---|
| Chute(m) | 0,3 | | |
| surlargeur | oui | | |
| Nombre d'arches | 3 | | |

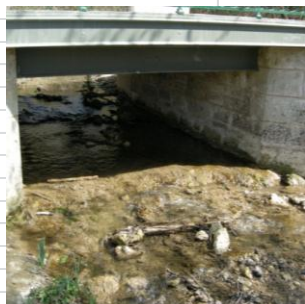
| Bassin | Cours d'eau | Commune | Départementale |
|---|---|---|---|
| Claise | Sauvaget | Bossay-sur-Claise | D541 |

| Bassin | Cours d'eau | Commune | Départementale |
|---|---|---|---|
| Chute(m) | 0,1 | | |
| surlargeur | oui | | |
| Nombre d'arches | 1 | | |

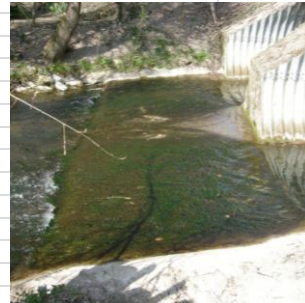
| Bassin | Cours d'eau | Commune | Départementale |
|---|---|---|---|
| Claise | Aigronne | Charnizay | D41 |

| Bassin | Cours d'eau | Commune | Départementale |
|---|---|---|---|
| Chute(m) | 0,15 | | |
| surlargeur | oui | | |
| Nombre d'arches | 1 | | |

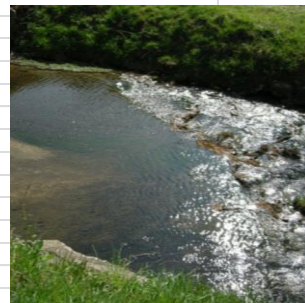
| Bassin | Cours d'eau | Commune | Départementale |
|---|---|---|---|
| Claise | Aigronne | Charnizay | D514 |

| Bassin | Cours d'eau | Commune | Départementale |
|---|---|---|---|
| Chute(m) | 0 | | |
| surlargeur | oui | | |
| Nombre d'arches | 2 | | |

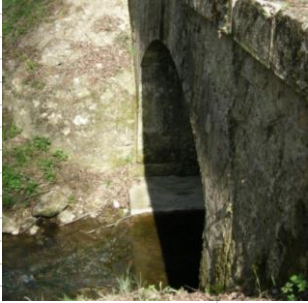
| Bassin | Cours d'eau | Commune | Départementale |
|---|---|---|---|
| Claise | Muanne | Chaumussay | D366 |

| Bassin | Cours d'eau | Commune | Départementale |
|---|---|---|---|
| Chute(m) | 0,1 | | |
| surlargeur | oui | | |
| Nombre d'arches | 1 | | |

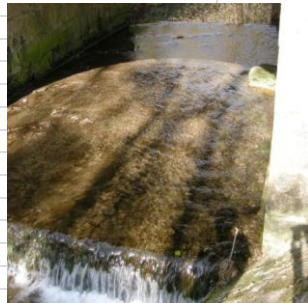
| Bassin | Cours d'eau | Commune | Départementale |
|---|---|---|---|
| Claise | Muanne | Le Grand Pressigny | D42 |

| Bassin | Cours d'eau | Commune | Départementale |
|---|---|---|---|
| Chute(m) | 0,2 | | |
| surlargeur | oui | | |
| Nombre d'arches | 1 | | |

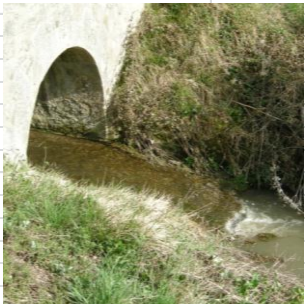
| Bassin | Cours d'eau | Commune | Départementale |
|---|---|---|---|
| Claise | Brignon | Paulmy | D99 |

| Bassin | Cours d'eau | Commune | Départementale |
|---|---|---|---|
| Chute(m) | 0,1 | | |
| surlargeur | oui | | |
| Nombre d'arches | 1 | | |

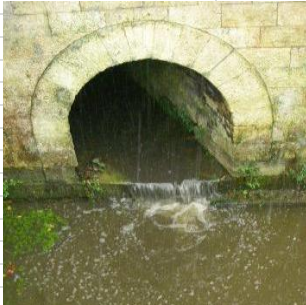
| Bassin | Cours d'eau | Commune | Départementale |
|---|---|---|---|
| Dême | Démée | Les Hermites | D47 |

| Bassin | Cours d'eau | Commune | Départementale |
|---|---|---|---|
| Chute(m) | 0,15 | | |
| surlargeur | oui | | |
| Nombre d'arches | 1 | | |

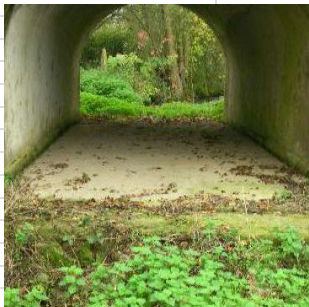
| Bassin | Cours d'eau | Commune | Départementale |
|---|---|---|---|
| Dême | Pont-Barry | Louestault | D54 |

| Bassin | Cours d'eau | Commune | Départementale |
|---|---|---|---|
| Chute(m) | 0,4 | | |
| surlargeur | oui | | |
| Nombre d'arches | 1 | | |

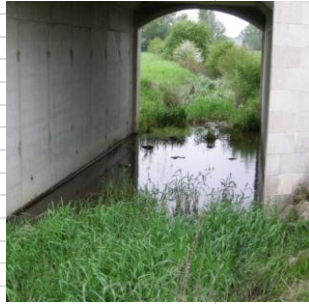
| Bassin | Cours d'eau | Commune | Départementale |
|---|---|---|---|
| Esves | Riolle | Bourman | D59 |

| Bassin | Cours d'eau | Commune | Départementale |
|---|---|---|---|
| Chute(m) | 0 | | |
| surlargeur | oui | | |
| Nombre d'arches | 1 | | |

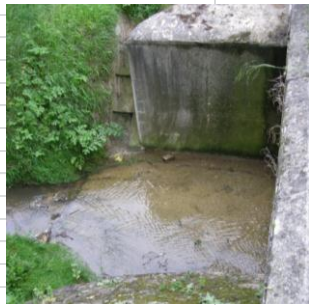
| Bassin | Cours d'eau | Commune | Départementale |
|---|---|---|---|
| Esves | Riolle | Bourman | D101 |

| Bassin | Cours d'eau | Commune | Départementale |
|---|---|---|---|
| Chute(m) | 0,1 | | |
| surlargeur | oui | | |
| Nombre d'arches | 1 | | |

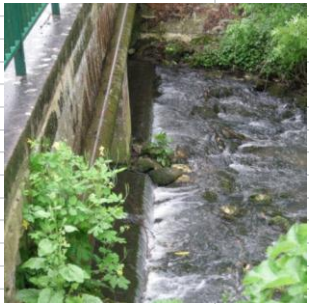
| Bassin | Cours d'eau | Commune | Départementale |
|---|---|---|---|
| Esves | Esves | Ciran | D212 |

| Bassin | Cours d'eau | Commune | Départementale |
|---|---|---|---|
| Chute(m) | 0,25 | | |
| surlargeur | oui | | |
| Nombre d'arches | 2 | | |

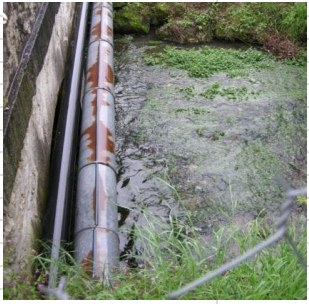
| Bassin | Cours d'eau | Commune | Départementale |
|---|---|---|---|
| Esves | Esves | Esves-le-Moutier | D96 |

| Bassin | Cours d'eau | Commune | Départementale |
|---|---|---|---|
| Chute(m) | 0 | | |
| surlargeur | oui | | |
| Nombre d'arches | 2 | | |

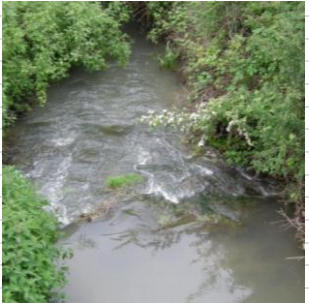
| Bassin | Cours d'eau | Commune | Départementale |
|---|---|---|---|
| Esves | Ligoire | Civray | D101 |

| Bassin | Cours d'eau | Commune | Départementale |
|---|---|---|---|
| Chute(m) | 0,15 | | |
| surlargeur | non | | |
| Nombre d'arches | 1 | | |

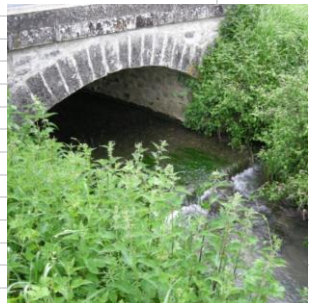
| Bassin | Cours d'eau | Commune | Départementale |
|---|---|---|---|
| Esves | Ligoire (bief) | Vou | D97 |

| Bassin | Cours d'eau | Commune | Départementale |
|---|---|---|---|
| Chute(m) | 0,2 | | |
| surlargeur | oui | | |
| Nombre d'arches | 1 | | |

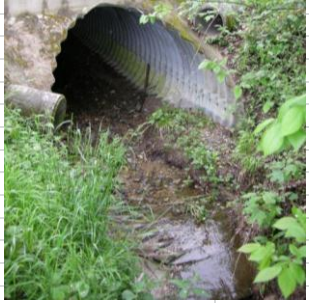
| Bassin | Cours d'eau | Commune | Départementale |
|---|---|---|---|
| Esves | Ravin | Cussay | D99 |

| Bassin | Cours d'eau | Commune | Départementale |
|---|---|---|---|
| Chute(m) | 0,15 | | |
| surlargeur | non | | |
| Nombre d'arches | 1 | | |

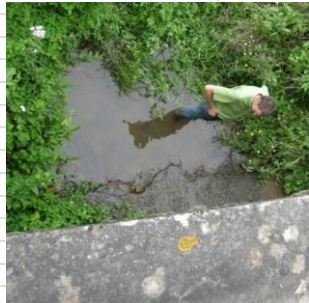
| Bassin | Cours d'eau | Commune | Départementale |
|---|---|---|---|
| Indre amont | Ranger | Bridoré | D943 |

| Bassin | Cours d'eau | Commune | Départementale |
|---|---|---|---|
| Chute(m) | 0,1 | | |
| surlargeur | oui | | |
| Nombre d'arches | 1 | | |

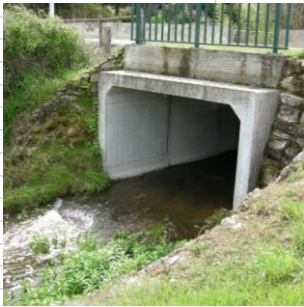
| Bassin | Cours d'eau | Commune | Départementale |
|---|---|---|---|
| Indre aval | Turpenay | Rivarennes | D7 |

| Bassin | Cours d'eau | Commune | Départementale |
|---|---|---|---|
| Chute(m) | 0 | | |
| surlargeur | oui | | |
| Nombre d'arches | 1 | | |

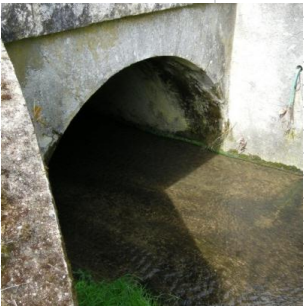
| Bassin | Cours d'eau | Commune | Départementale |
|---|---|---|---|
| Indre aval | Gué droit | Villaines-les-Rochers | D57 |

| Bassin | Cours d'eau | Commune | Départementale |
|---|---|---|---|
| Chute(m) | 0,05 | | |
| surlargeur | oui | | |
| Nombre d'arches | 1 | | |

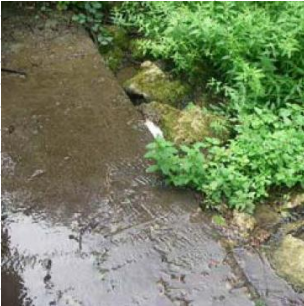
| Bassin | Cours d'eau | Commune | Départementale |
|---|---|---|---|
| Indre médian | Montant | Dolus-le-Sec | D58 |

| Bassin | Cours d'eau | Commune | Départementale |
|---|---|---|---|
| Chute(m) | 0,15 | | |
| surlargeur | oui | | |
| Nombre d'arches | 1 | | |

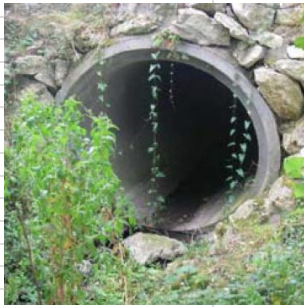
| Bassin | Cours d'eau | Commune | Départementale |
|---|---|---|---|
| Indre médian | Quincampoix | Manthelan | D760 |

| Bassin | Cours d'eau | Commune | Départementale |
|---|---|---|---|
| Chute(m) | 0,4 | | |
| surlargeur | oui | | |
| Nombre d'arches | 1 | | |

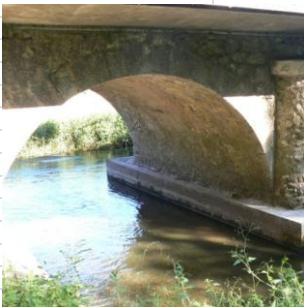
| Bassin | Cours d'eau | Commune | Départementale |
|---|---|---|---|
| Indre médian | Indre (décharge) | Monts | D86 |

| Bassin | Cours d'eau | Commune | Départementale |
|---|---|---|---|
| Chute(m) | 0,1 | | |
| surlargeur | oui | | |
| Nombre d'arches | 2 | | |

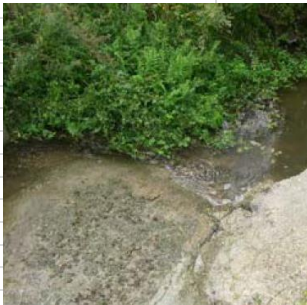
| Bassin | Cours d'eau | Commune | Départementale |
|---|---|---|---|
| Indre médian | St Branchs | Saint-Branchs | D84 |

| Bassin | Cours d'eau | Commune | Départementale |
|---|---|---|---|
| Chute(m) | 0,3 | | |
| surlargeur | oui | | |
| Nombre d'arches | 2 | | |

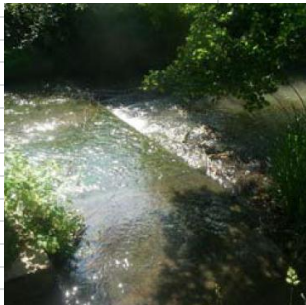
| Bassin | Cours d'eau | Commune | Départementale |
|---|---|---|---|
| Indre médian | Echandon | Tauxigny | D83 |

| Bassin | Cours d'eau | Commune | Départementale |
|---|---|---|---|
| Chute(m) | 0,3 | | |
| surlargeur | oui | | |
| Nombre d'arches | 3 | | |

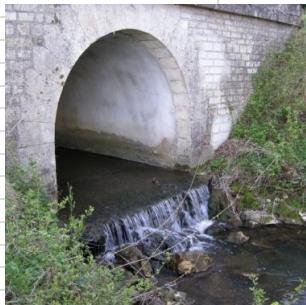
| Bassin | Cours d'eau | Commune | Départementale |
|---|---|---|---|
| Indrois | Calais | Loché-sur-Indrois | D775 |

| Bassin | Cours d'eau | Commune | Départementale |
|---|---|---|---|
| Chute(m) | 0,5 | | |
| surlargeur | oui | | |
| Nombre d'arches | 1 | | |

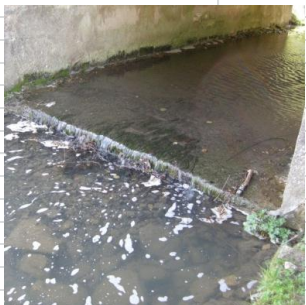
| Bassin | Cours d'eau | Commune | Départementale |
|---|---|---|---|
| Indrois | Reau | Nouans-les-Fontaines | D760 |

| Bassin | Cours d'eau | Commune | Départementale |
|---|---|---|---|
| Chute(m) | 0,1 | | |
| surlargeur | oui | | |
| Nombre d'arches | 1 | | |

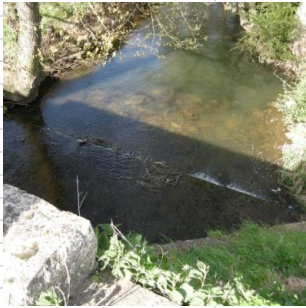
| Bassin | Cours d'eau | Commune | Départementale |
|---|---|---|---|
| Indrois | Tourmente | Nouans-les-Fontaines | D775 |

| Bassin | Cours d'eau | Commune | Départementale |
|---|---|---|---|
| Chute(m) | 0,15 | | |
| surlargeur | oui | | |
| Nombre d'arches | 1 | | |

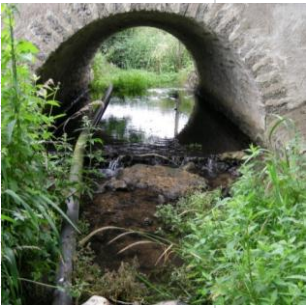
| Bassin | Cours d'eau | Commune | Départementale |
|---|---|---|---|
| Lathan | Sarre | Savigné sur Lathan | D67 |

| Bassin | Cours d'eau | Commune | Départementale |
|---|---|---|---|
| Chute(m) | 0,12 | | |
| surlargeur | oui | | |
| Nombre d'arches | 1 | | |

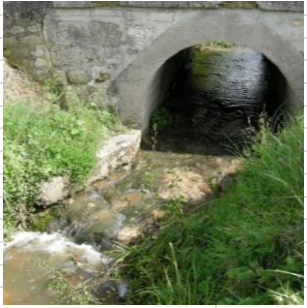
| Bassin | Cours d'eau | Commune | Départementale |
|---|---|---|---|
| Manse | Coulaine | Panzoult | D21 |

| Bassin | Cours d'eau | Commune | Départementale |
|---|---|---|---|
| Chute(m) | 0,25 | | |
| surlargeur | oui | | |
| Nombre d'arches | 1 | | |

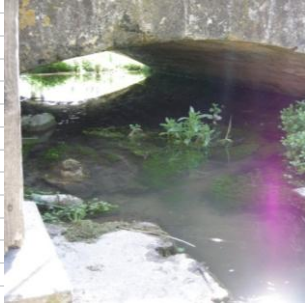
| Bassin | Cours d'eau | Commune | Départementale |
|---|---|---|---|
| Négron | Quincampoix | Seuillé | D224 |

| Bassin | Cours d'eau | Commune | Départementale |
|---|---|---|---|
| Chute(m) | 0 | | |
| surlargeur | oui | | |
| Nombre d'arches | 1 | | |

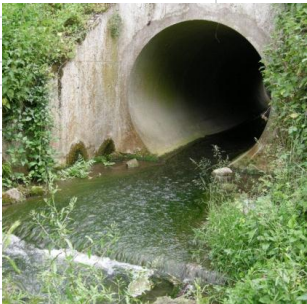
| Bassin | Cours d'eau | Commune | Départementale |
|---|---|---|---|
| Réveillon | Réveillon | Nouatre | D108 |

| Bassin | Cours d'eau | Commune | Départementale |
|---|---|---|---|
| Chute(m) | 0,15 | | |
| surlargeur | oui | | |
| Nombre d'arches | 1 | | |

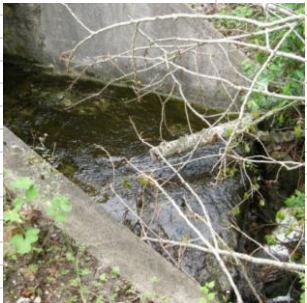
| Bassin | Cours d'eau | Commune | Départementale |
|---|---|---|---|
| Roumer | Pertuisière | Avillé-les-Ponceaux | D70 |

| Bassin | Cours d'eau | Commune | Départementale |
|---|---|---|---|
| Chute(m) | 0,5 | | |
| surlargeur | oui | | |
| Nombre d'arches | 1 | | |

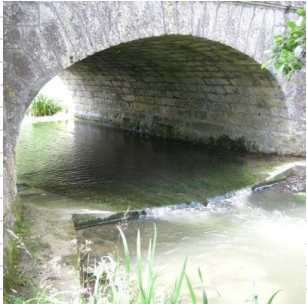
| Bassin | Cours d'eau | Commune | Départementale |
|---|---|---|---|
| Veude | Mable | Braye-sous-Faye | D749 |

| Bassin | Cours d'eau | Commune | Départementale |
|---|---|---|---|
| Chute(m) | 0,05 | | |
| surlargeur | oui | | |
| Nombre d'arches | 1 | | |

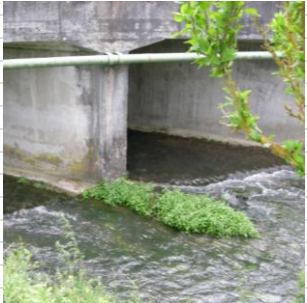
| Bassin | Cours d'eau | Commune | Départementale |
|---|---|---|---|
| Veude | Veude | Braye-sous-Faye | D360 |

| Bassin | Cours d'eau | Commune | Départementale |
|---|---|---|---|
| Chute(m) | 0,1 | | |
| surlargeur | oui | | |
| Nombre d'arches | 2 | | |

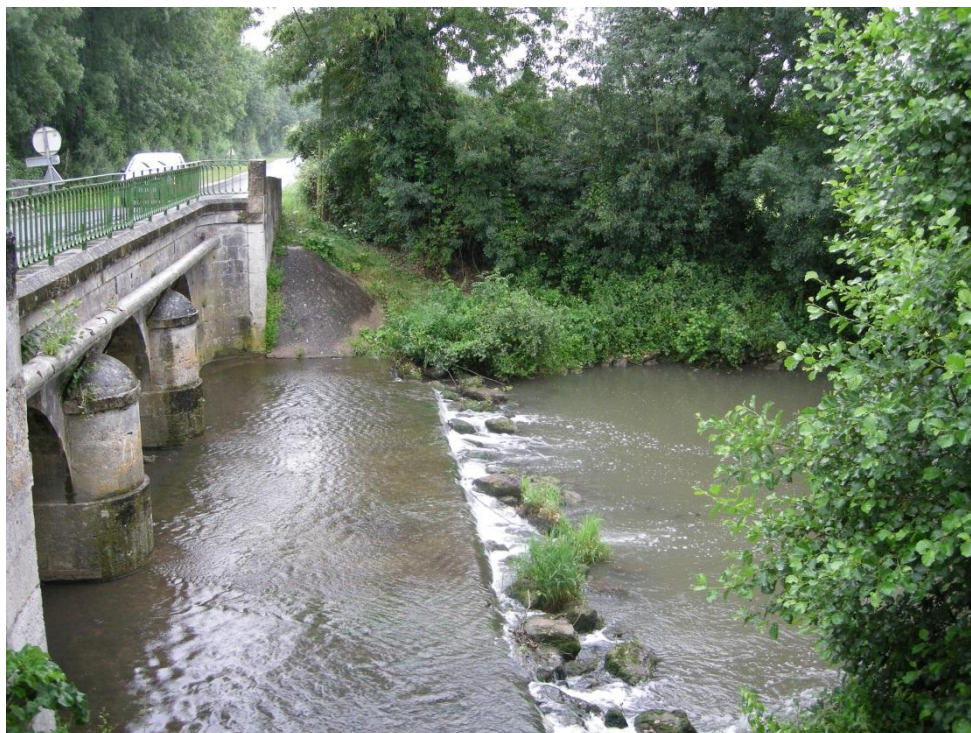
Aval de l'ouvrage

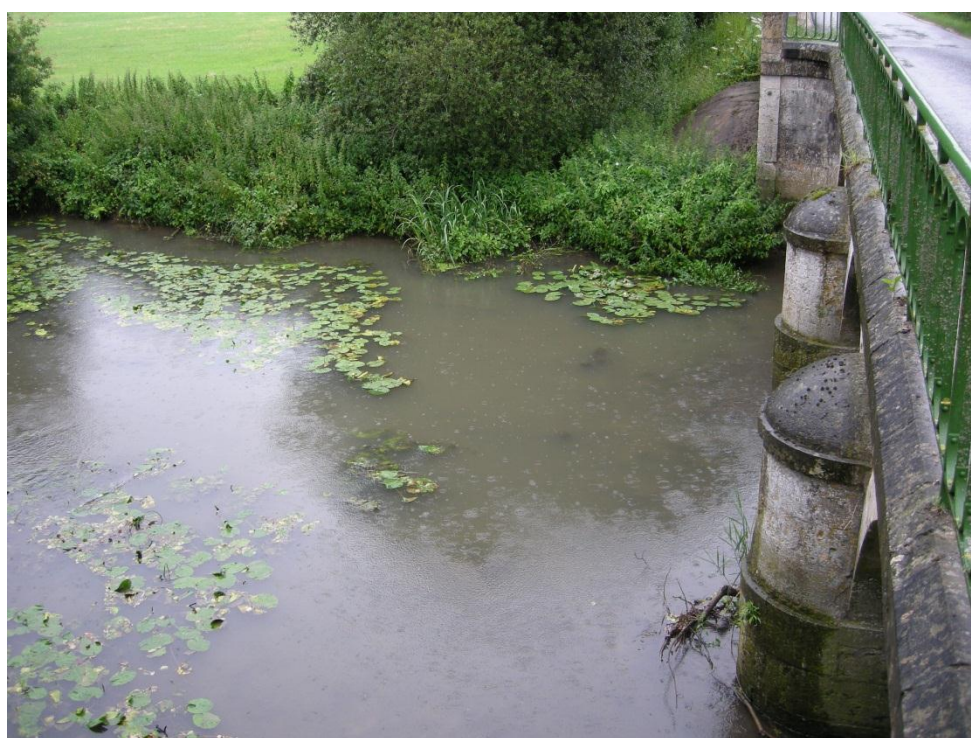
Amont de l'ouvrage

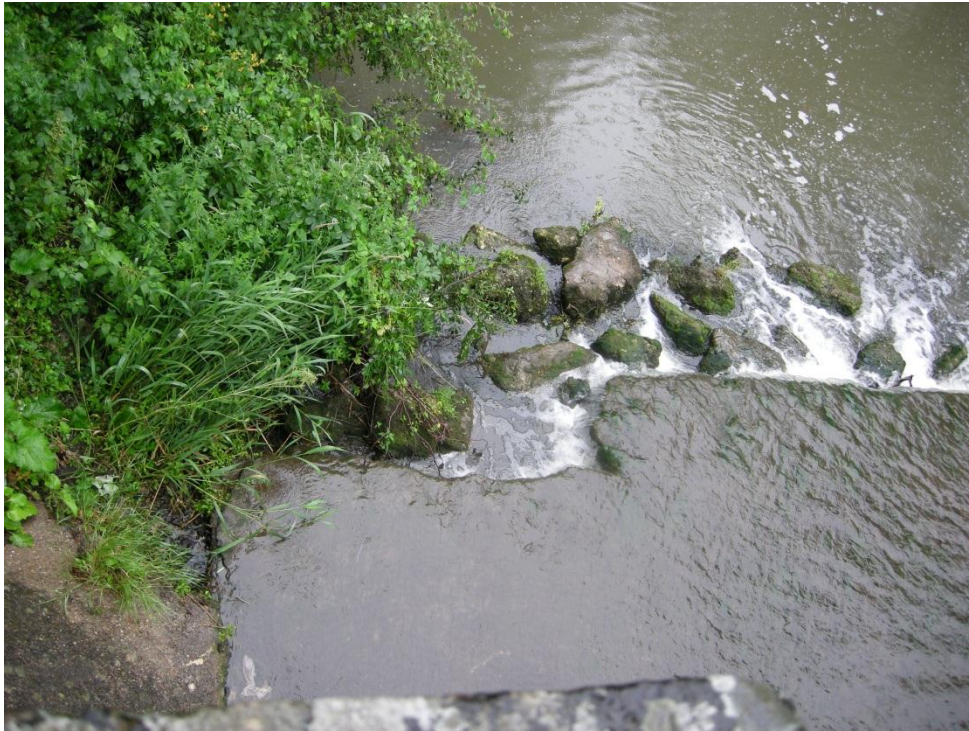
Radier endommagé en rive gauche

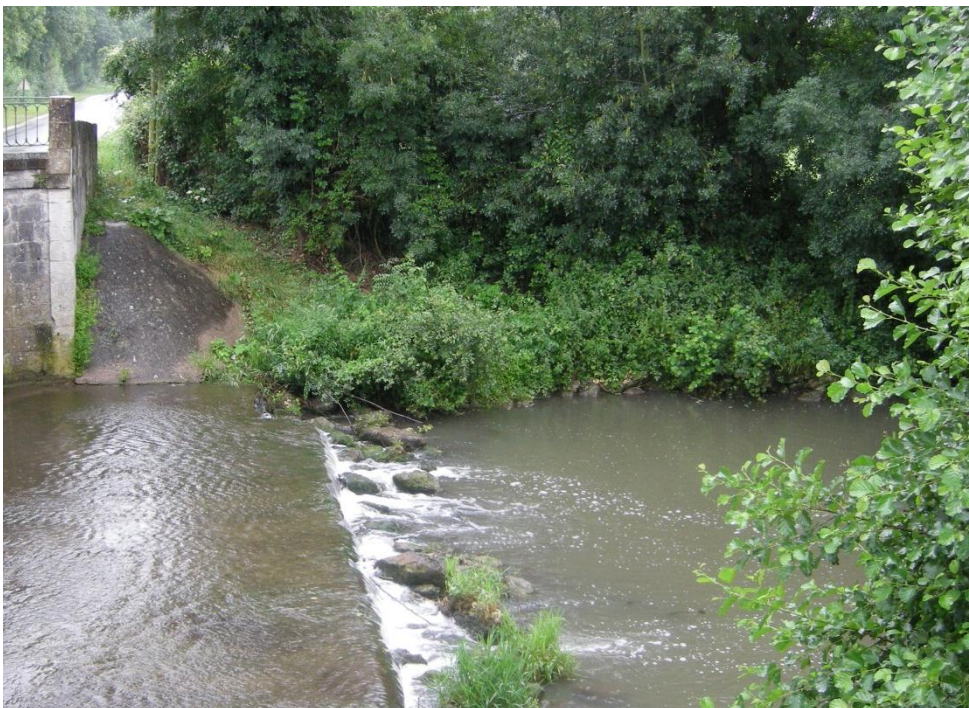
Rochers en berge rive gauche
