# SECURISATION D'UN SENTIER DU LITTORAL TOULONNAIS

Accessibilité pour tous et intégration paysagère

Toulon – Var – 83

KNEFATI Sarah  
Stage de découverte  
DA3 – 2013/2014

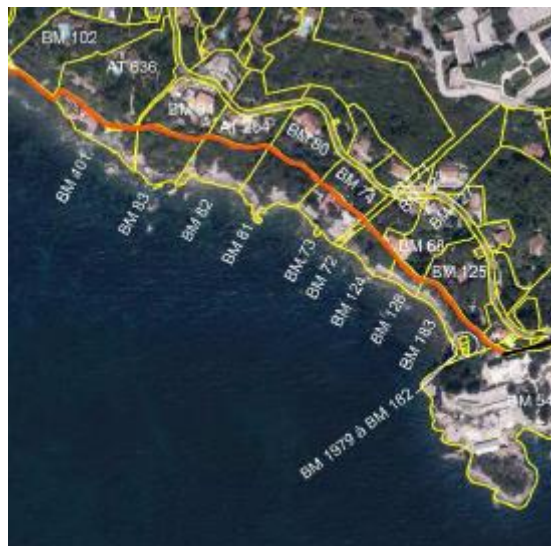
*Cadastre d'une partie du sentier. En rouge : "Sentier en servitude par arrêté préfectoral".*

La Servitude de Passage peut être déportée. C'est le cas par exemple sur cette partie de sentier à proximité du Cap Brun :

Le sentier a été déporté car il ne peut pas passer en pied de falaise. Les problèmes posés sur cette portion sont dus aux murs privés délimitant le passage en amont. La communauté d'agglomération cherche des solutions pour le déporter. Les toulonnais sont cependant attachés au sentier des Douaniers historique. L'idée est donc impopulaire. Si TPM parvient à déplacer malgré tout la SPPL, le propriétaire sera à charge de la falaise et il lui incombera donc de sécuriser les criques se trouvant dessous. Les travaux coûtent cher, il peut être demandé au maire d'exercer son pouvoir de police et de faire fermer et interdire l'accès.

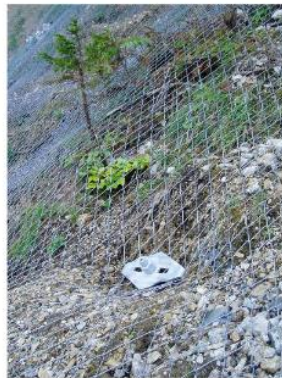
*Filet TECCO.*

Grillager une falaise peut être une solution qui, de plus, permet à la végétation de perdurer. Il existe aujourd'hui des revêtements TECCO qui ont une grande élasticité et par-dessus lesquels on peut pulvériser un gel avec graines pour que l'intégration paysagère se fasse plus rapidement.

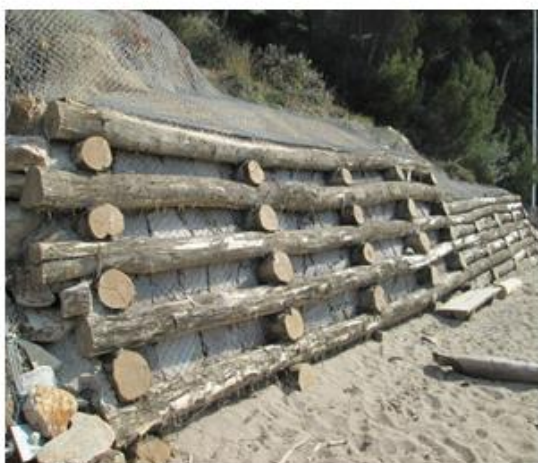
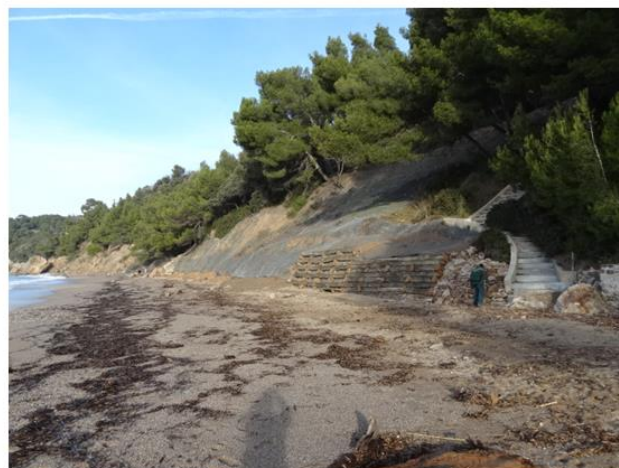
*Gabions bois au Pradet.*

Les murs de soutènement sont aussi une solution fréquemment utilisée. La tendance actuelle est de les faire en bois, pour une meilleure intégration paysagère et environnementale. C'est une parade qui s'est d'abord développée dans les montagnes et qui a été mise en œuvre au Pradet il y a peu. On ne connaît pas encore la réaction du bois aux conditions maritime (résistance aux attaques salées notamment) mais le risque est pris.

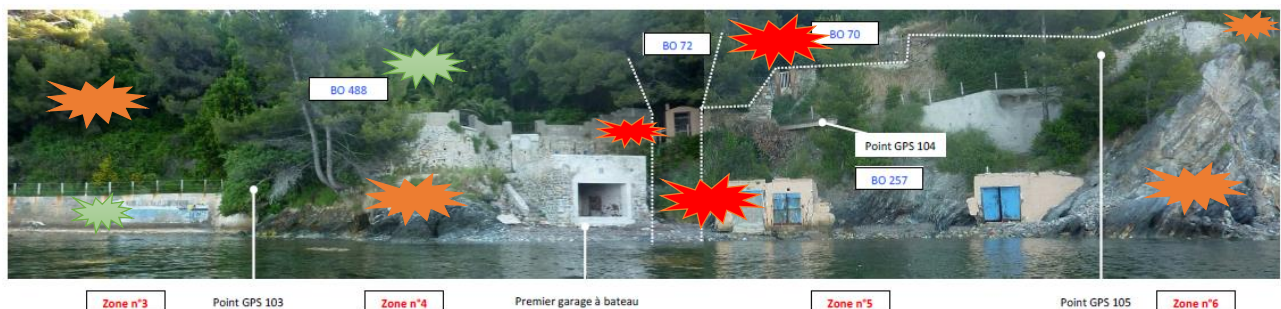
**Zone 3 :** Le risque moyen vient du fait d'une végétation dense et du fait que l'on ne connaît pas la stabilité du mur en amont. Le mur de la plateforme est à moyen risque, il présente quelques fissures.

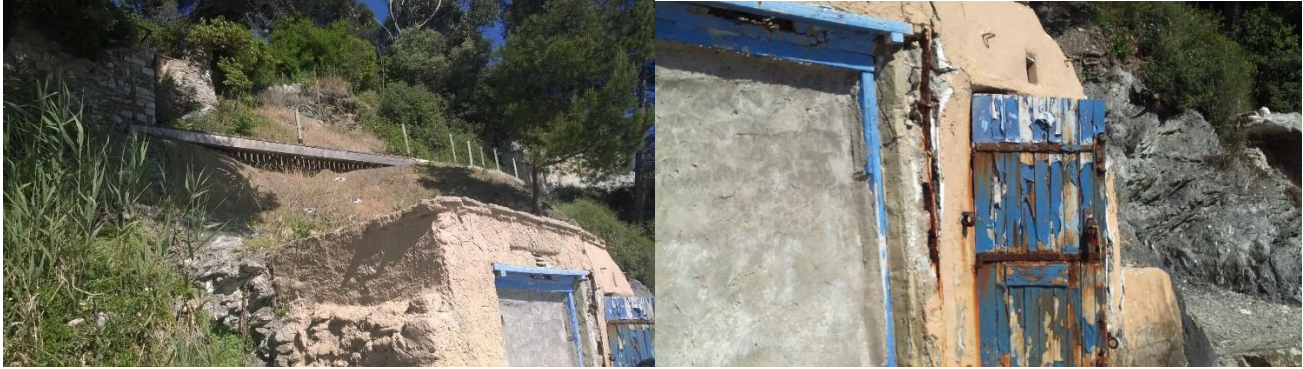
**Zone 5 :** La zone court un fort risque, pour plusieurs raisons. Tout d'abord, les murs en amont de la plateforme sont hétéroclites et montrent des signes de mouvements de terrains. Ils sont en plus poussés par de gros pins. Tout l'aval subit une érosion de la mer. Les roches de schistes sont fracturées et les garages à bateaux très abîmés. Un glissement de terrain généralisé est redouté par TPM.

**Zone 5 :** La partie juste au-dessus des garages est très instable. La falaise est en glissement général, notamment à cause d'une fracture des vieilles constructions contre la roche. TPM a la volonté de les détruire, mais il faudrait alors mettre en œuvre une autre protection du bas de falaise. En les solidifiant et les fixant à la falaise, le glissement de celle-ci serait moins rapide. En amont de la plateforme du sentier, c'est la terre et les roches qui glissent et qui sont mal retenues par des murs anciens. Un travail d'enrochement au moyen d'un mur en bois ne dénaturerait pas beaucoup le lieu.

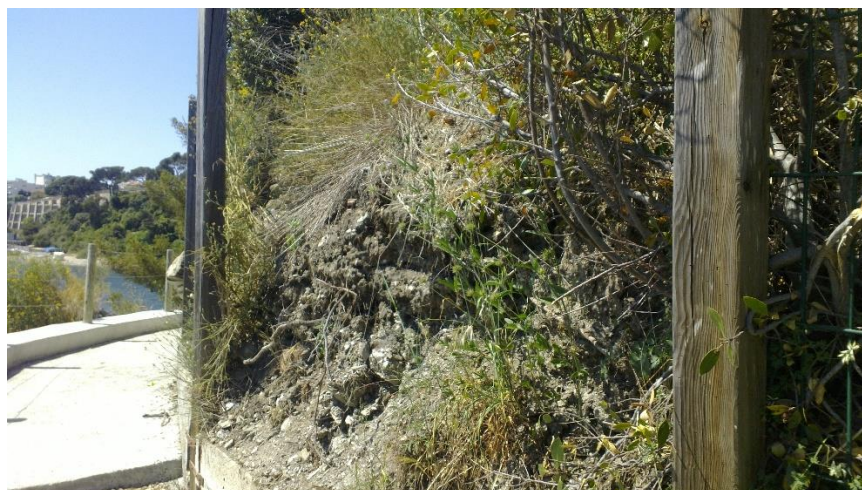
**Zone 7 :** des blocs de pierres menacent de tomber sur le sentier malgré divers types de protection, jugées pas assez efficaces. Une partie est même sans protection (photo). Le risque est fort à cet endroit. De plus, toute la falaise semble en glissement, érodée en son pied par la mer ; le risque de mouvement de terrain est moyen.

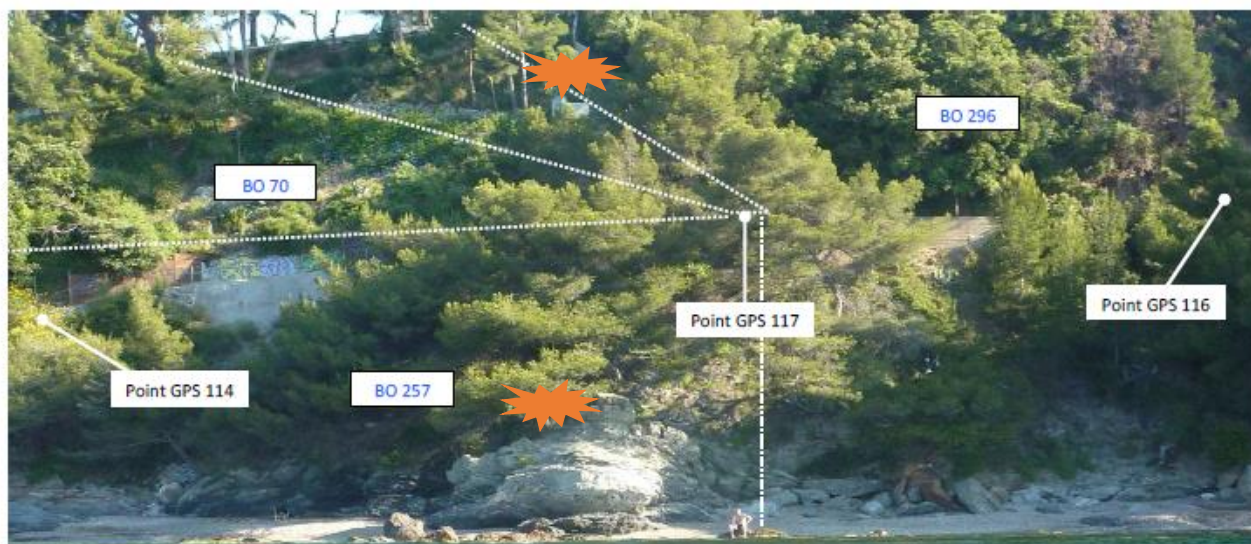
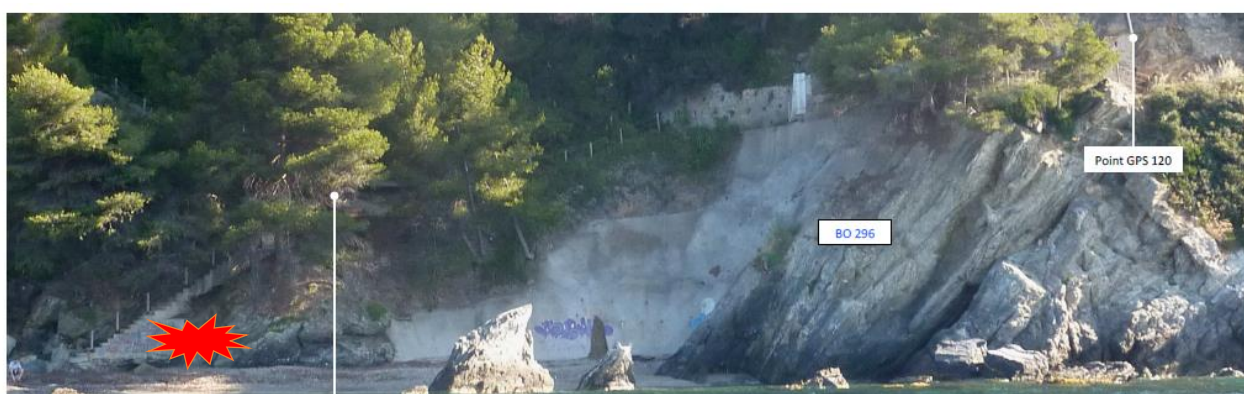
Zone n°9

**Zone 9 :** les protections actuelles ne sont pas suffisantes pour empêcher la chute de gros projectiles sur le sentier. Le risque est moyen. La falaise est globalement en glissement. L'escalier descendant à la plage est partiellement dans le vide, il est donc à fort risque.

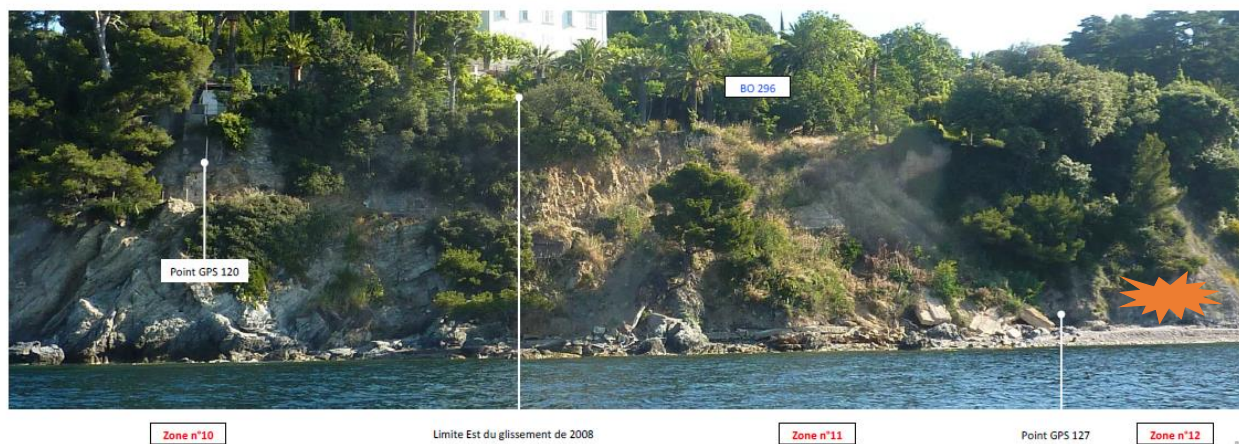
**Zones 10 et 11 :** Ces zones sont actuellement fermées, les risques y sont nombreux et forts : glissements en amont et en aval, chute de pierres, chute du sentier...

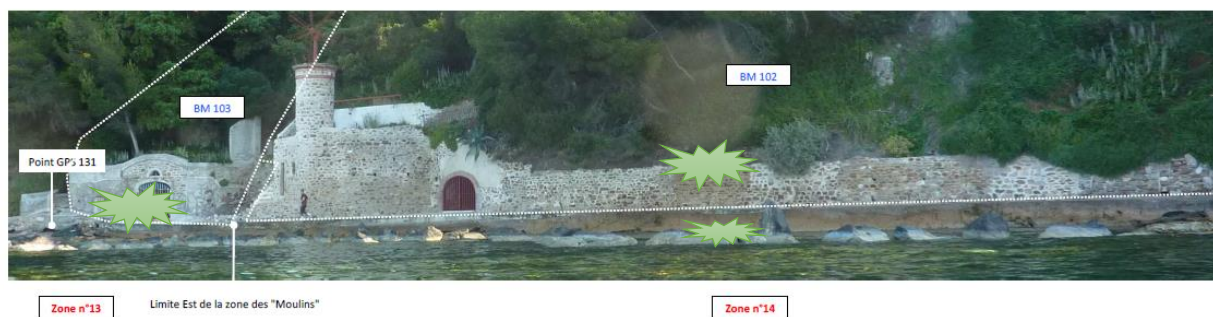
**Zone 13 :** Les constructions viennent d'être refaites et le propriétaire va s'occuper de son mur. Le risque est désormais faible.

**Zone 14 :** La plateforme commence à s'éroder par le dessous et des pierres peuvent tomber du mur lors de coups de mer. Le risque y est faible.

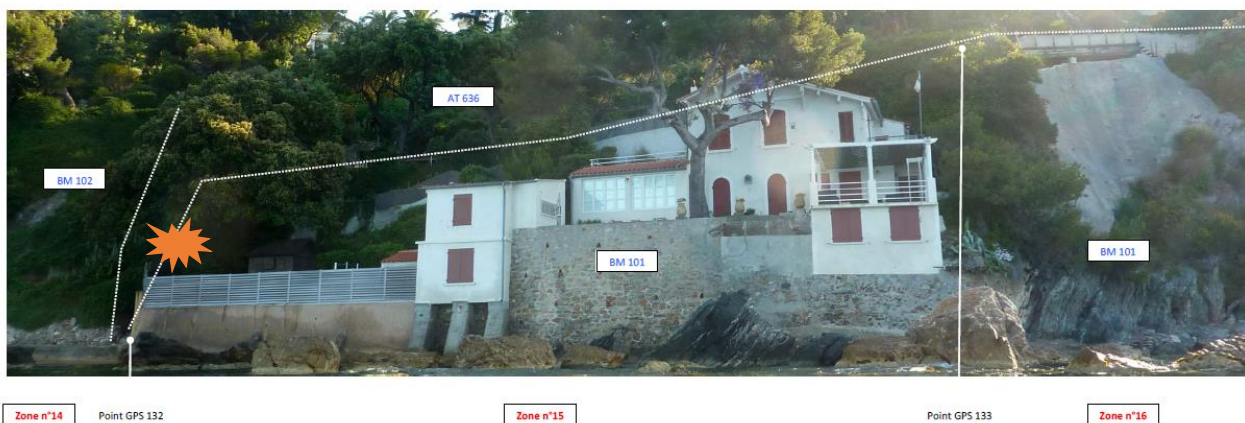
**Zone 15 :** Le sentier passe entre les propriétés, le seul risque est l'état des escaliers.

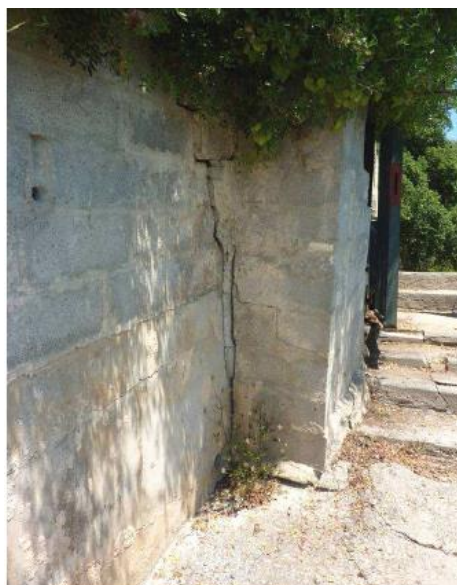
**Zone 16 :** La falaise entière est en mouvement de glisse. Le risque est moyen. Les murs de propriétés sont fissurés et subissent le mouvement.

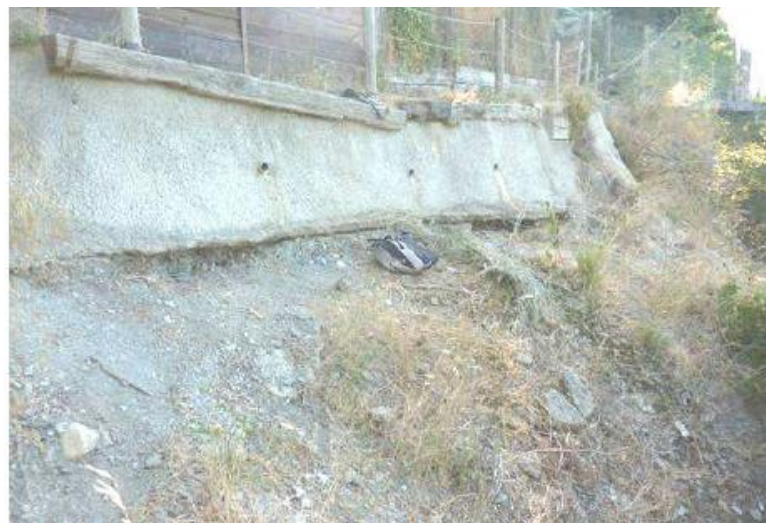
-protection de plateforme à l'aide de traverses de chemin de fer et de béton projeté

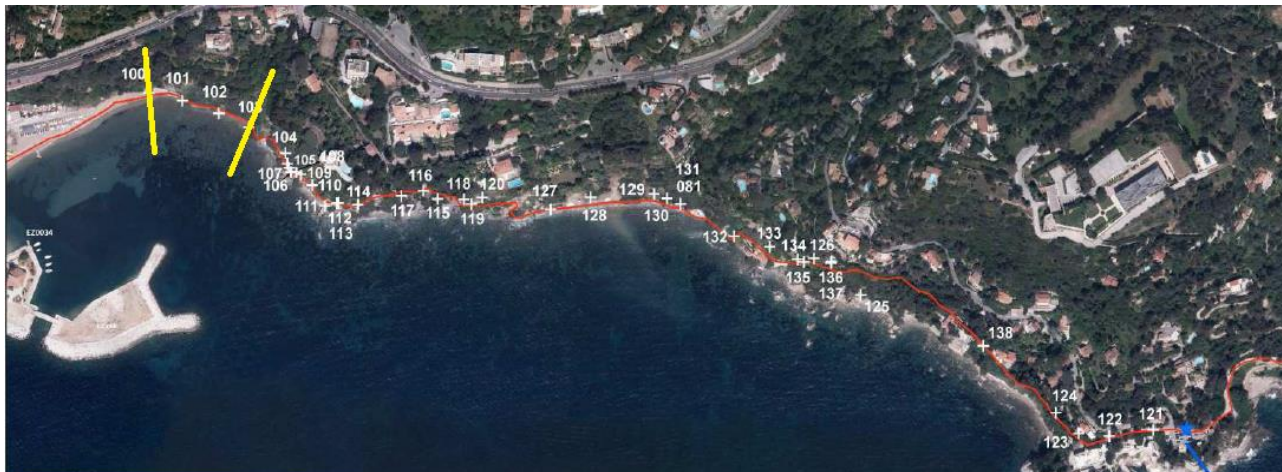
**Zone 1 :** On commence de l'anse Tabarly avec l'école de voile et la plage. Ces deux éléments auront un passage créé pour les personnes à mobilité réduite : un terrassement recouvert d'une largeur d'1m40. Après avoir passé la plage, on arrive sur une zone où la plateforme est sécurisée et le passage assez large. Il faudra simplement combler les inégalités dans le revêtement de sol.

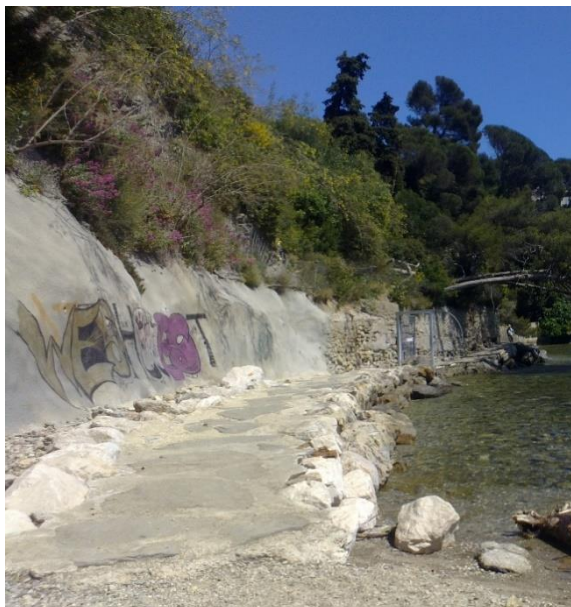
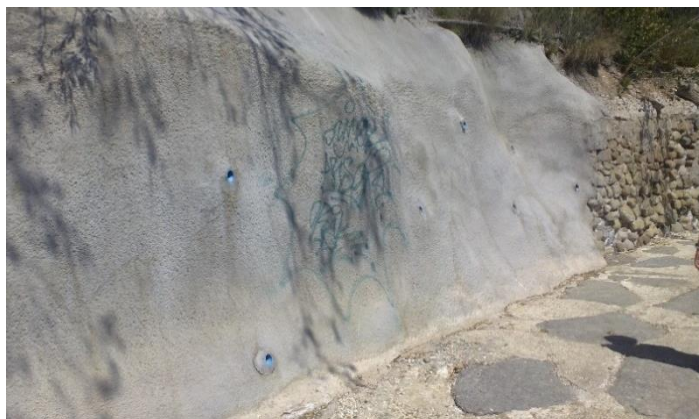
*Etat du passage sur la zone 1*

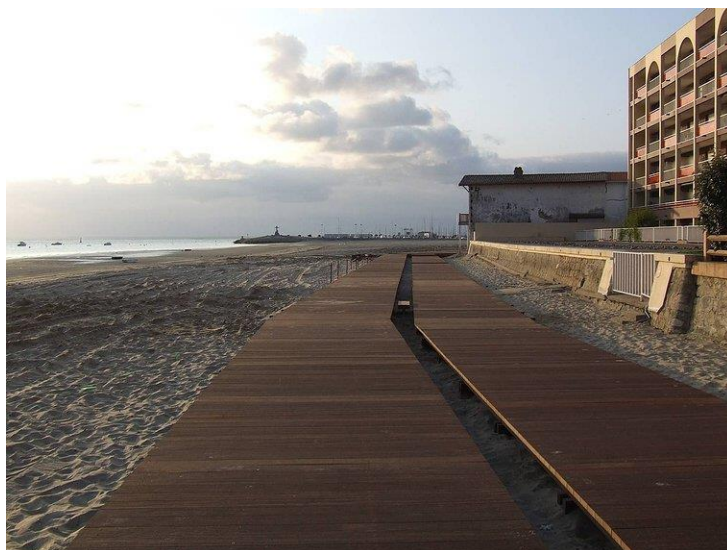
*Type de passage souhaité de l'école de voile à la zone 1. A agrémenter de rambardes.  
Source : valbois.fr*

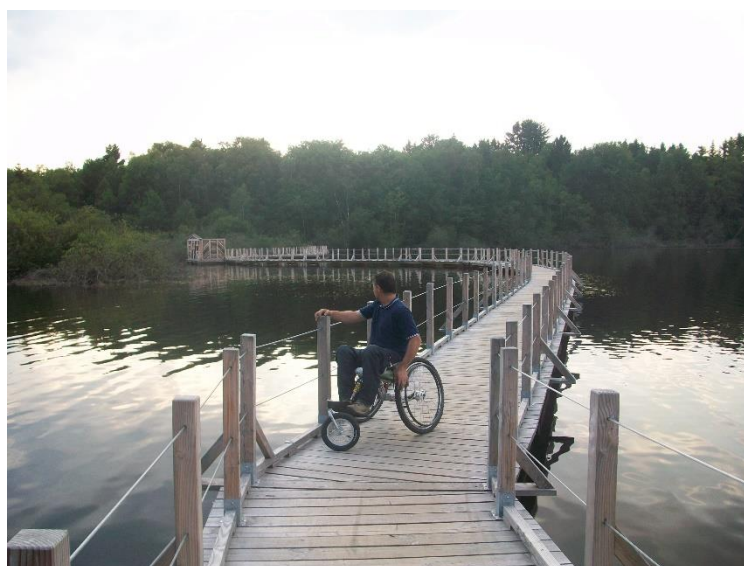
Type de passerelle imaginée pour la liaison PMR entre la zone 2 et la plage.

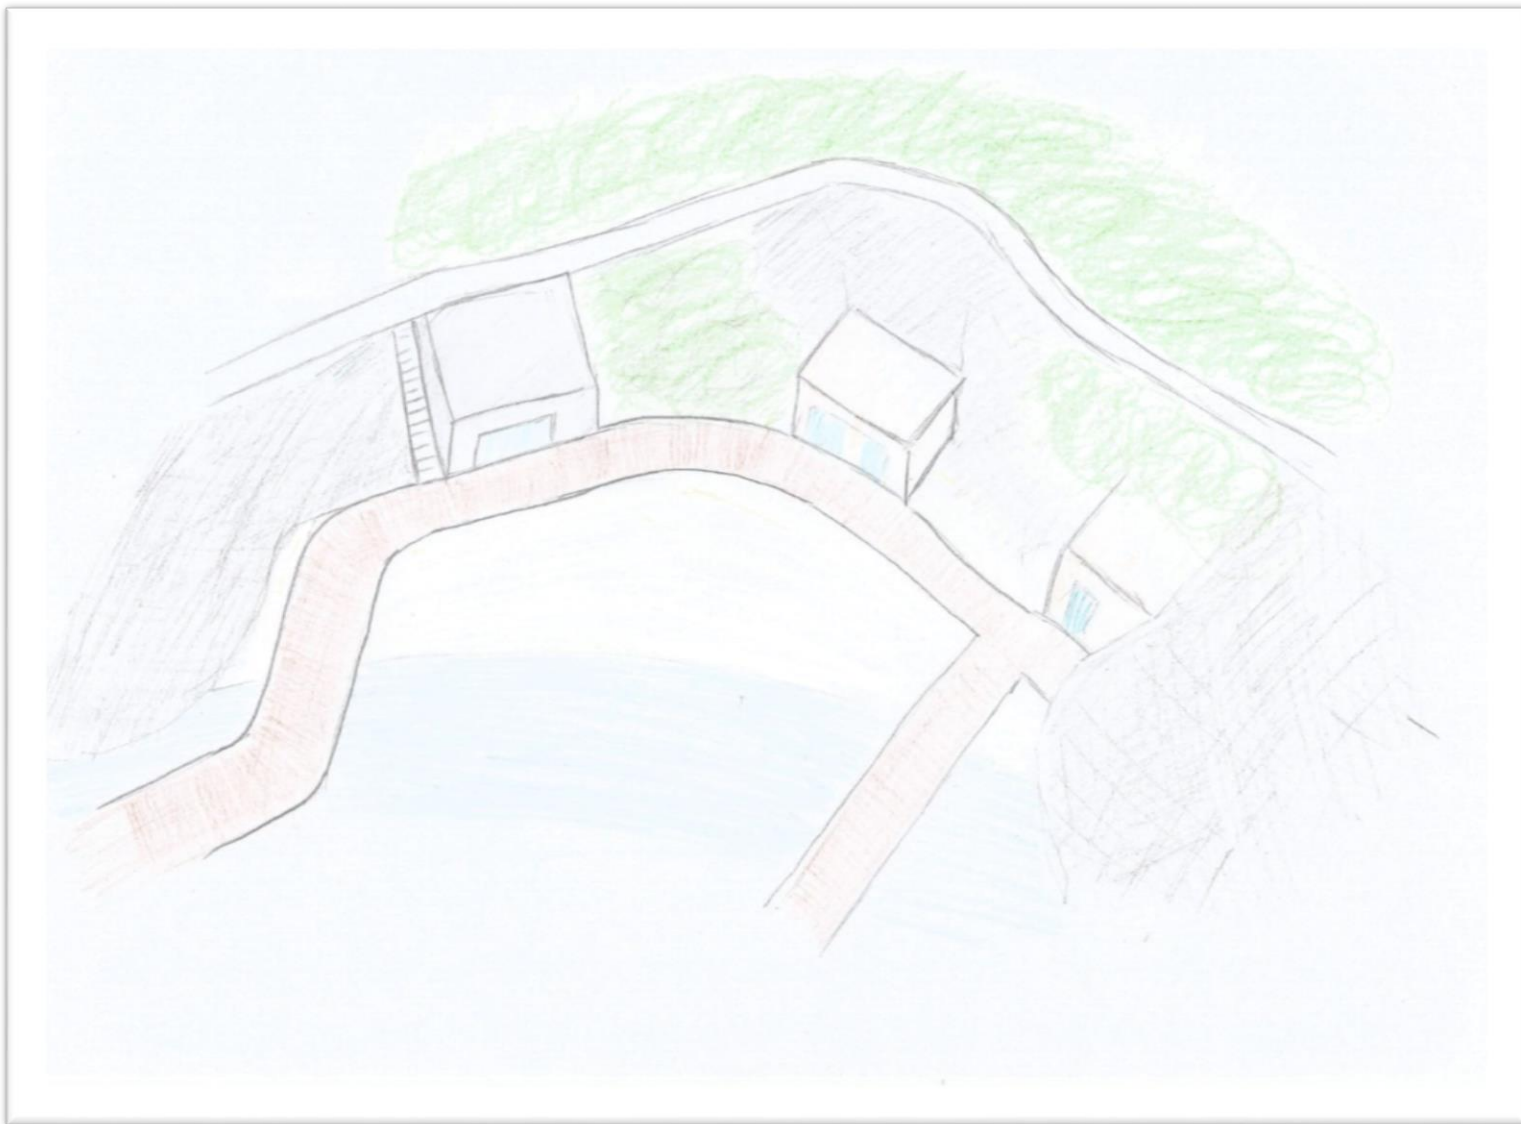
*Schéma de la plage des garages à bateaux. Réalisation Sarah Knefati.*

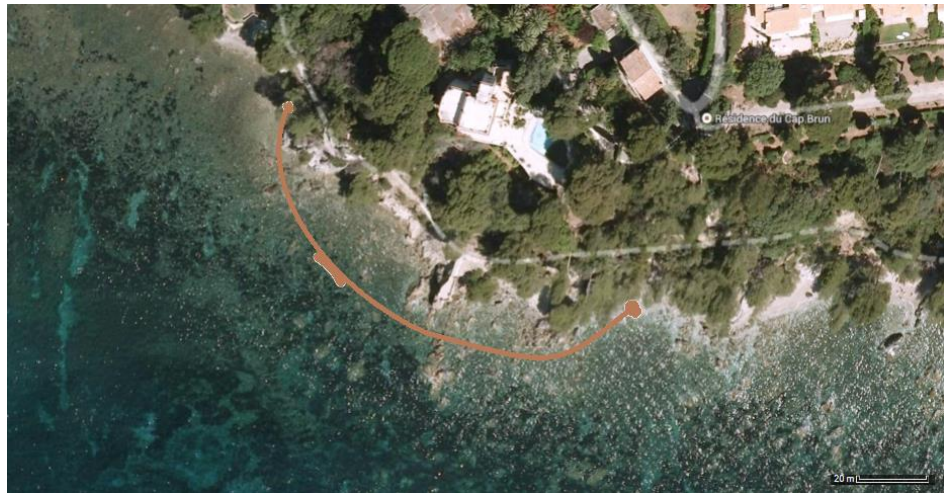
*Implantation de la passerelle reliant les deux plages et accessible aux PMR.*

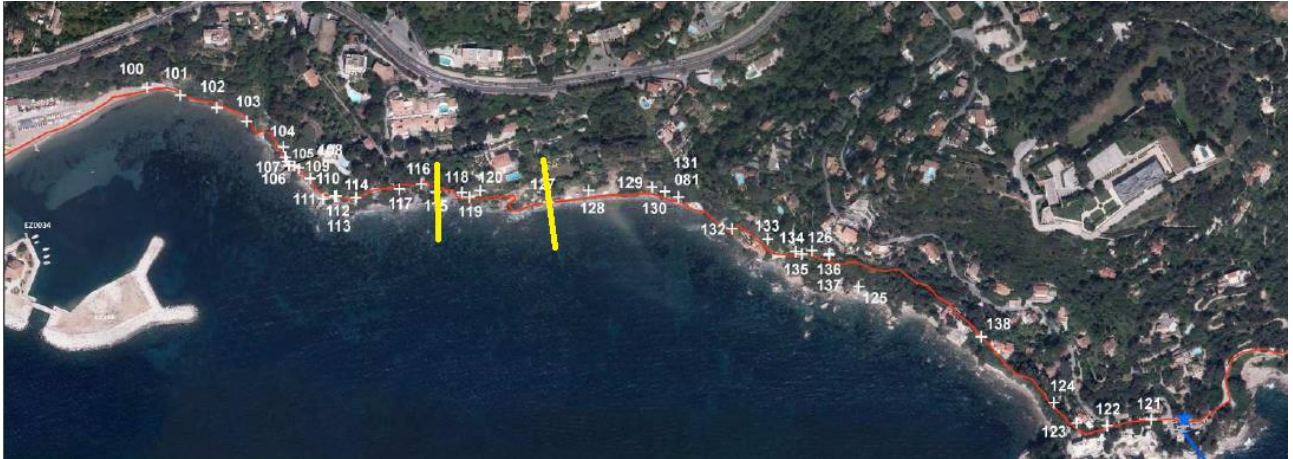
**Zones 10 et 11 :** La suite du sentier, avec un itinéraire unique, se fait à nouveau par un passage sur l'eau, étant donné l'instabilité trop importante de la falaise au-dessus. La passerelle flottante sera éloignée d'environ 5m du rivage à cause des blocs pouvant tomber de la falaise. Elle ne posera pas de problèmes d'ombre pour les herbiers de posidonie, étant donné la présence de ces derniers un peu plus au large.

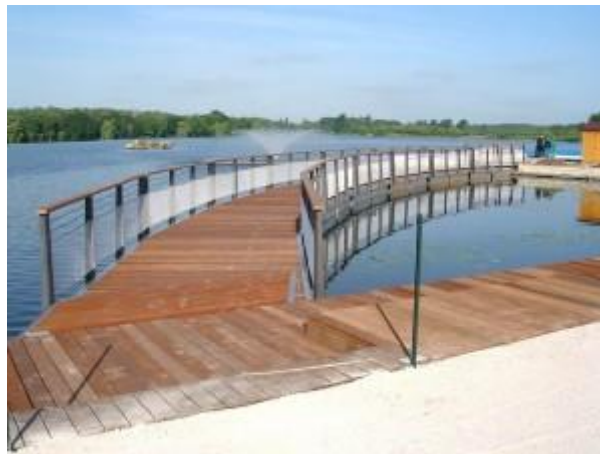
*Passerelle flottante contournant la partie fermée.*

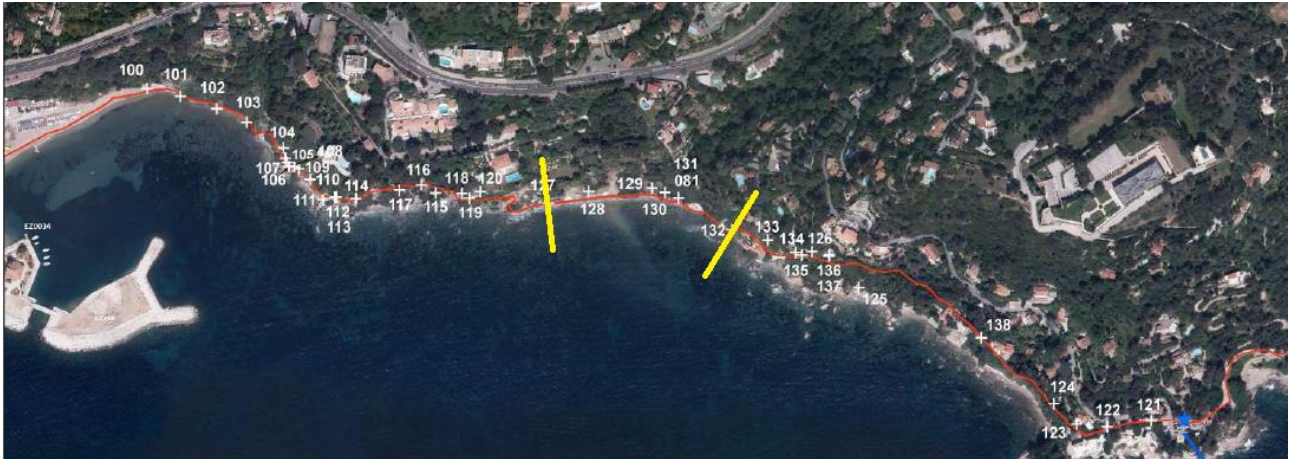
**Zone 12 :** Le passage continue sur la longue plage. Il faut ajouter régulièrement de la matière en pied de falaise. Autrement le passage est large et aucun aménagement n'est nécessaire.

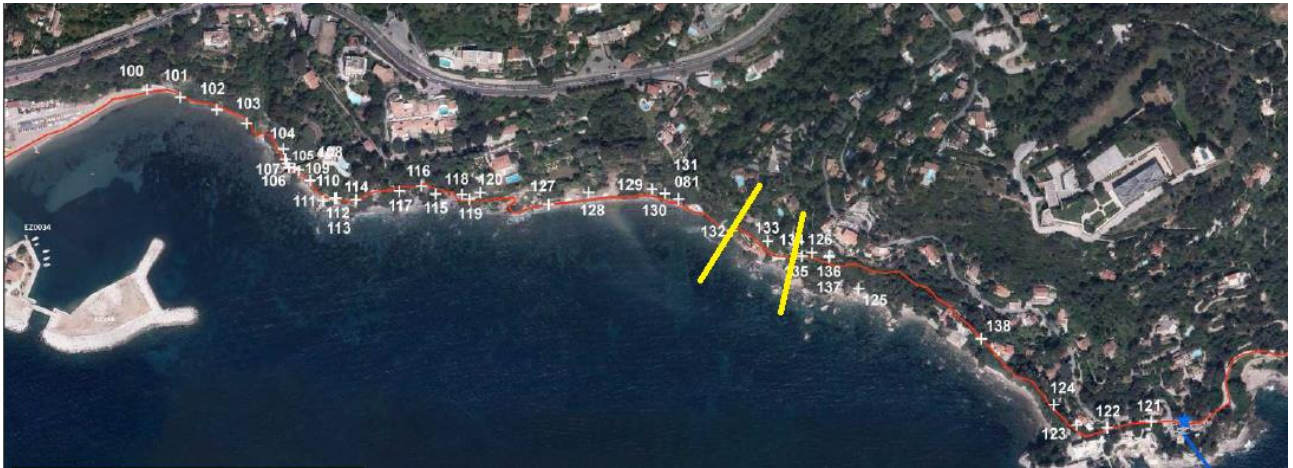
**Zone 15 :** Le seul problème est l'état des escaliers. Il faudrait combler les fissures et couvrir le béton par du bois afin de le protéger.

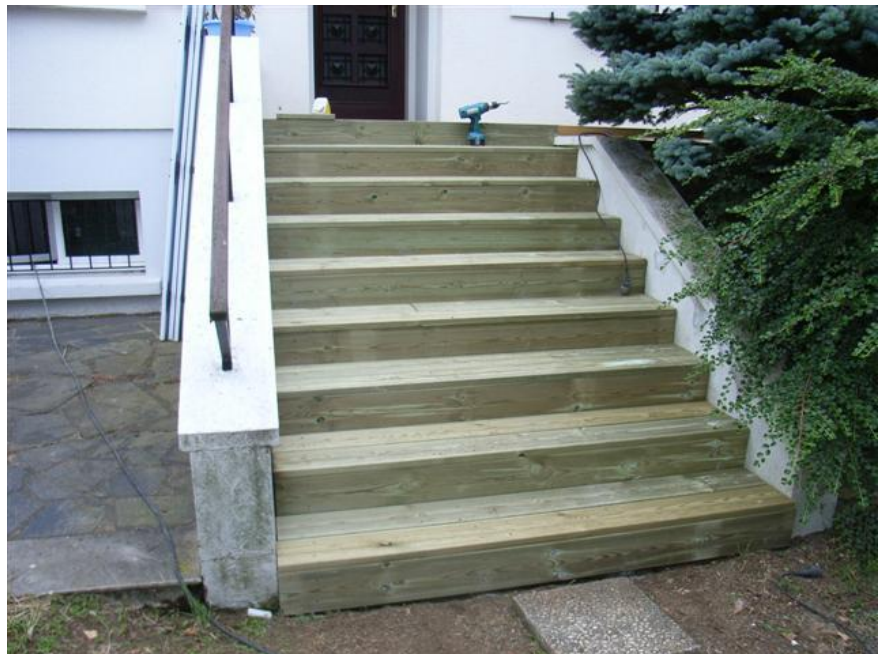
*Type de recouvrement imaginé pour les escaliers.*

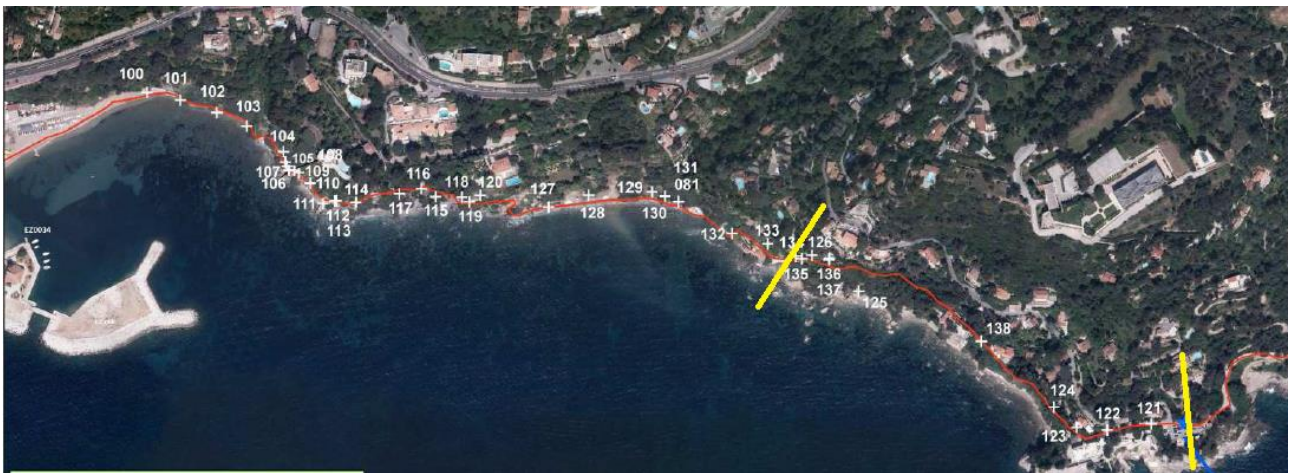
**Zone 17 :** Les murs, comme sur la zone précédente, sont fissurés et donc à conforter. La plateforme est érodée, il faudrait y apporter un peu de sable. Elle est aussi affouillée, et il faudrait en ces endroits bétonner et camoufler par l'abondante végétation. Un escalier très peu visible descend jusqu'à la mer. Il faudrait dégager toute la végétation autour et le conforter.
