Restauration écologique  
et aménagement paysager d'un étang envasé

La Roche sur Yon - Vendée – 85

BELDENT Corentin

GAE3 – 2014-2015

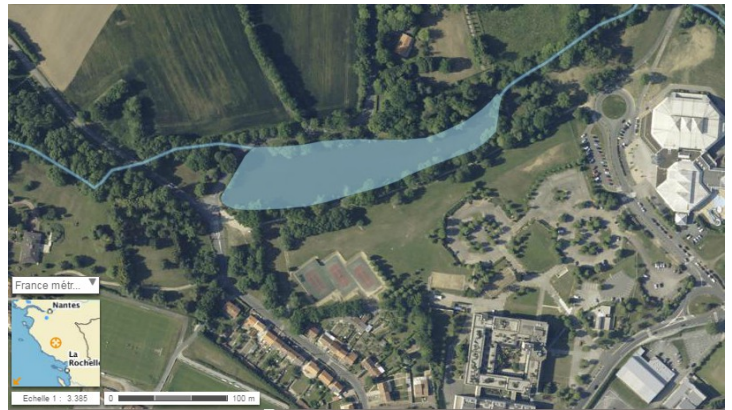
De plus, on voit bien sur la carte ci-dessus que l'étang est directement alimenté par un cours d'eau ( le ruisseau de la Brossardière ). Cet étang est donc caractérisé comme étant « en barrage » ou « au fil de l'eau ».

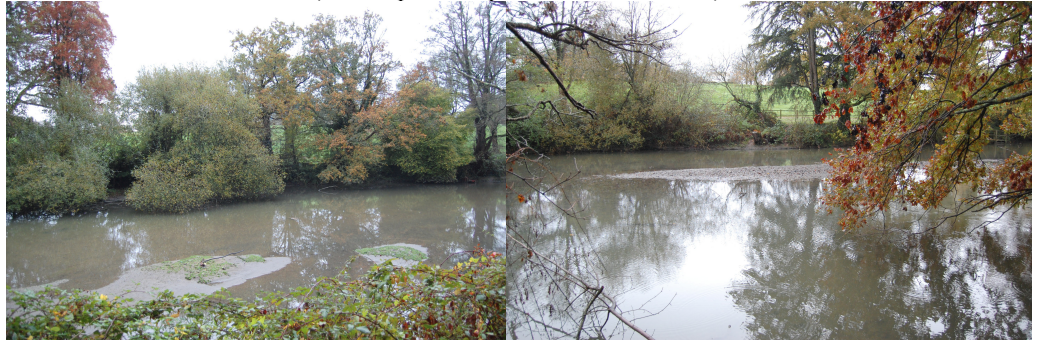
- L'étang est fortement envasé ( d'où l'origine des plaintes )

( Photos prises en période de hautes eaux )

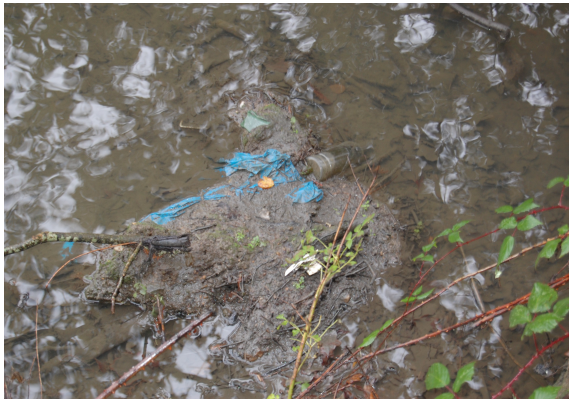
- L'étang est aussi très pollué

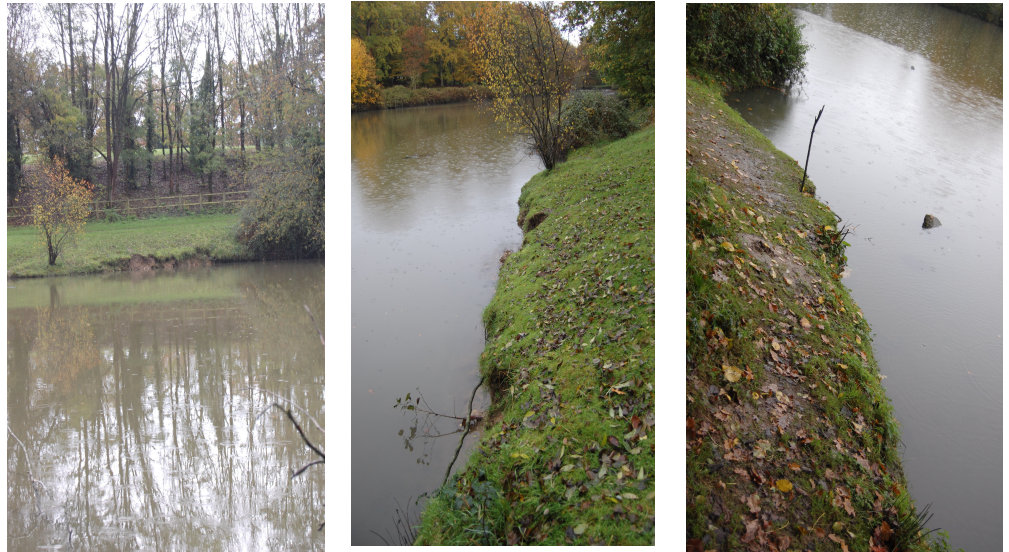
- Une très forte érosion des berges ( accès dangereux aux berges )

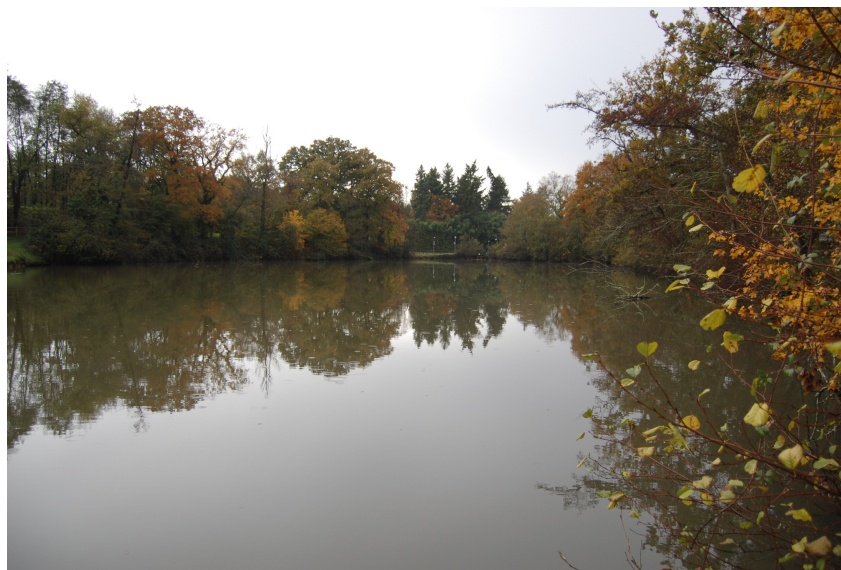
Source : Photo prise par Corentin Beldent

· Ils font de l'ombre, ce qui compromet le développement de plantes aquatiques responsables de l'oxygénation de l'eau. Les mares les plus foisonnantes de vie se trouvent toujours en pleine lumière. Si la mare fait plus de 1 000 m<sup>2</sup>, l'alternance de zones d'ombre et de lumière n'est pas gênante. Elle permet même de diversifier les habitats offerts à la faune.

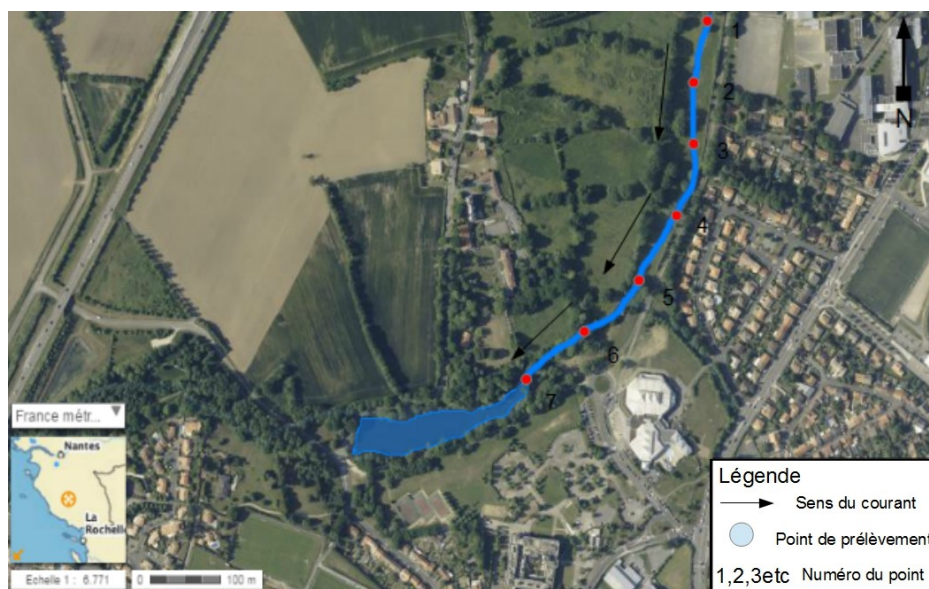
Figure2-Carte représentant les points de mesure de vitesses

Voici la carte représentant les différents points de mesures de vitesse en amont de l'étang :

Sur chaque point de mesure j'ai réalisé 3 mesures de temps, sur une distance de 1,5 m. Ceci m'a permis d'avoir une vitesse moyenne en chaque point de mesure.
