# Attractivité de la rue des Caves Saint-Rémy-Sur-Creuse – Vienne (86)

LAMBERT Mathilde

Département Aménagement

Année 2016-2017

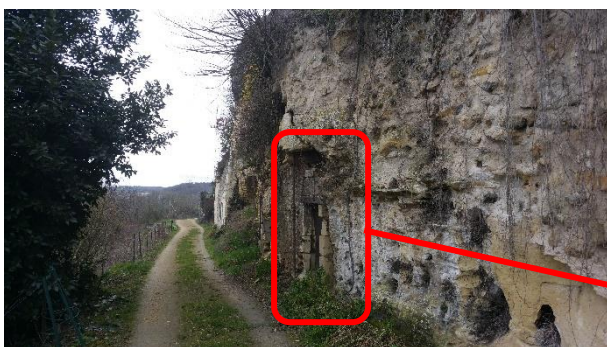
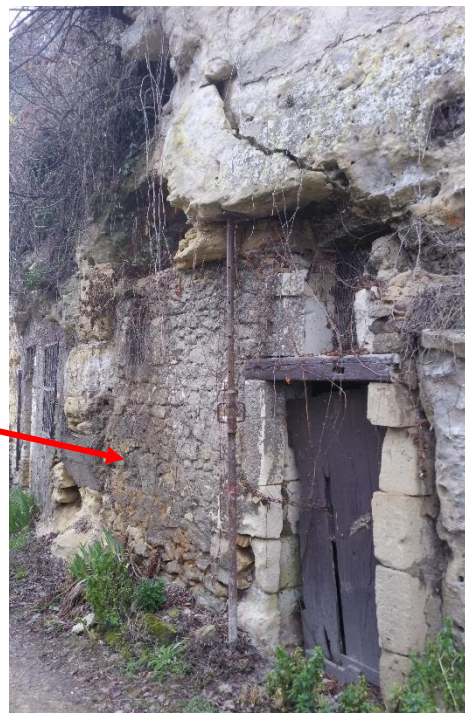
Figure 11 : Troglodyte dégradée

Récemment, cette habitation a dû subir des travaux de sécurisation. Elle est inaccessible pour des raisons de sécurité.

La végétation se propage, l'eau circule de manière anarchique entraînant une détérioration de la falaise. Ces deux problèmes sont liés à l'inoccupation de la zone et/ou son non entretien. Or plus on attend plus le problème deviendra sérieux, avec à terme une fermeture du site devenu trop dangereux.

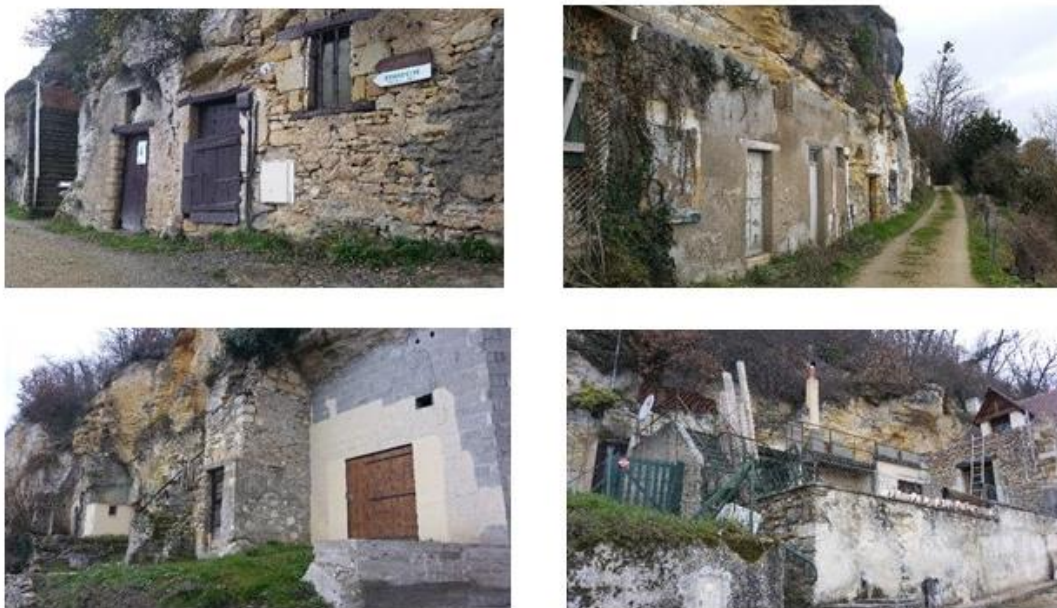
*Figure 12 : Panorama des différents matériaux utilisés au niveau de la zone*

Aujourd'hui la zone n'a aucune uniformité au sein de son paysage : divers matériaux ont été utilisés pour les rénovations, réparations ou stabilisation effectuées sur la falaise ou les habitations. Ce manque d'uniformité est un des éléments qui renforce l'impression d'abandon de la zone. Et une zone à l'abandon ne donne pas envie de s'y intéresser, ce qui crée un cercle vicieux rendant la zone de plus en plus abandonnée.

La falaise et les habitations se dégradant au cours du temps, des piliers ont dû être installés pour soutenir les parties qui menaçaient de s’effondrer à court terme (cf. figure 9). Mais ces réparations rapides ont entraîné des installations seulement « utiles » et non « esthétiques et utiles ».

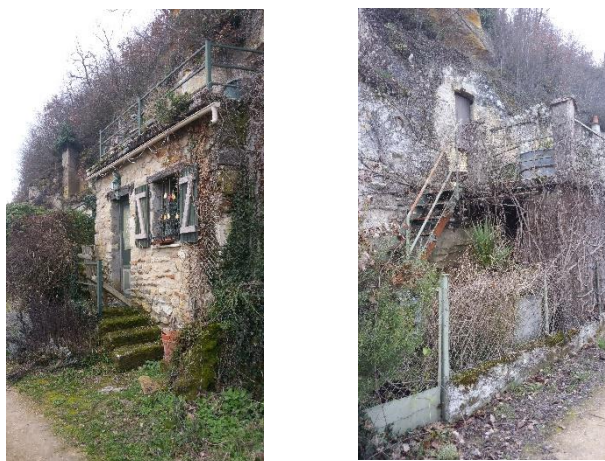
*Figure 13: Exemple d'habitation envahie par la végétation*

Une autre partie du problème de l’esthétisme est la propagation de la végétation sauvage qui recouvre certaines habitations ou entrées.

De plus les bords de routes sont cachés par cette végétation.

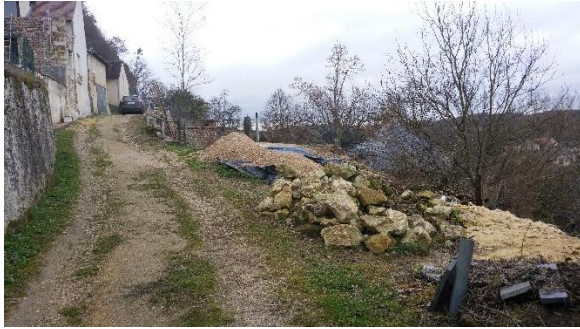
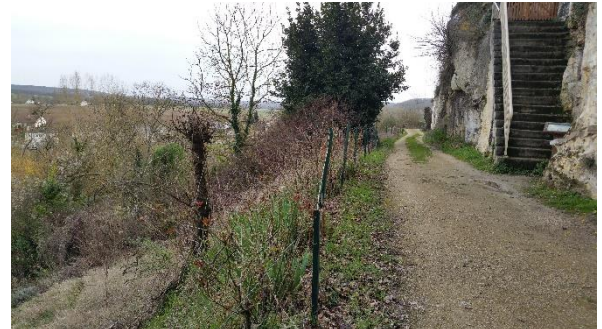
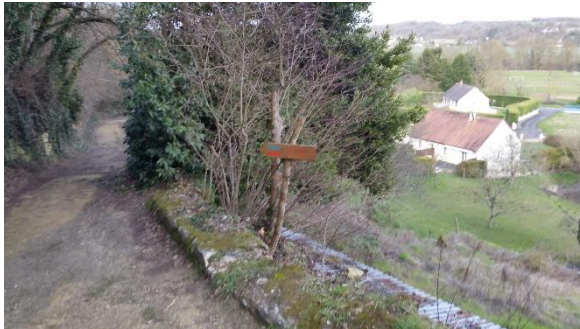
Figure 14 : Panorama des bords de rue

L'utilisation de grillage, aujourd'hui en mauvais état mais laissé en place, rend le bord dangereux et renforce encore plus l'impression d'être abandonnée.

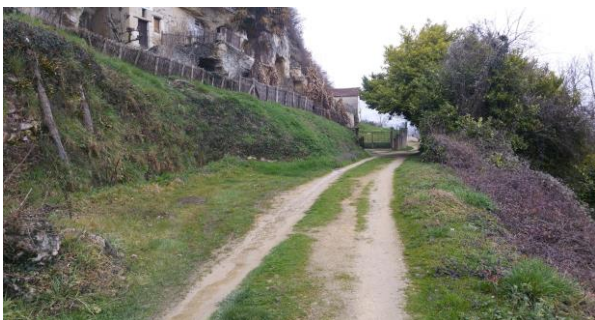
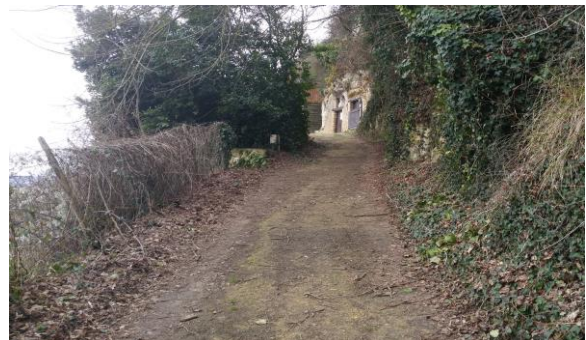
Figure 17 : Panorama de l'état de la voirie

Certains bords de la route sont en train de s'effondrer à cause du non entretien de la zone.

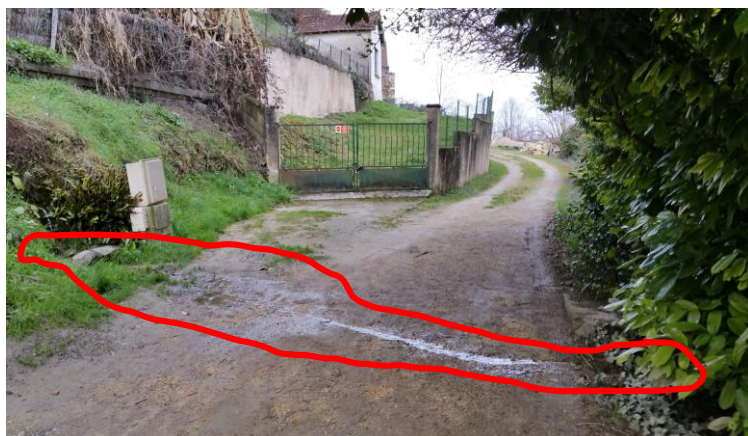
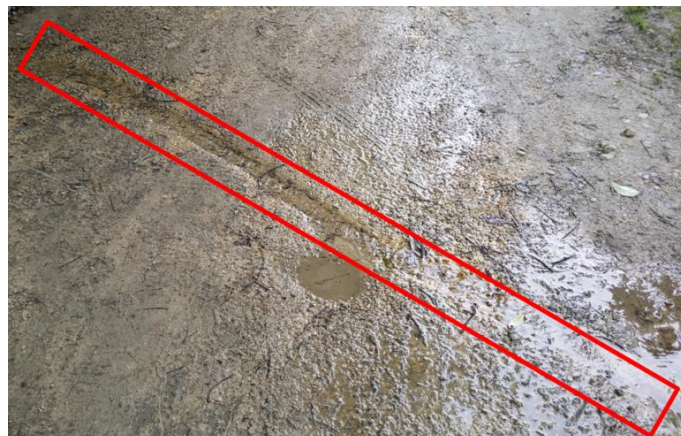
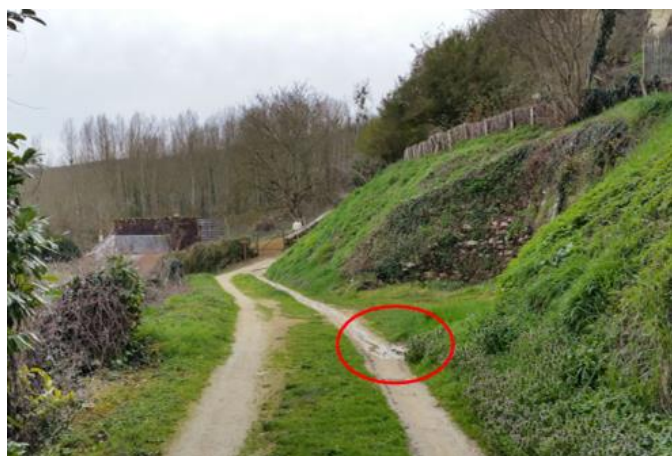
*Figure 20 : Panorama montrant la circulation de l'eau au niveau de la zone d'étude*

Le fait que les maisons soient non utilisées, même si une fenêtre est laissée ouverte, augmente l'humidité à l'intérieur des habitations, accentuant leur dégradation.

La circulation de l'eau se fait de manière naturelle dans la zone. Cela entraîne des zones boueuses et avec le temps la création de mini canaux naturels.

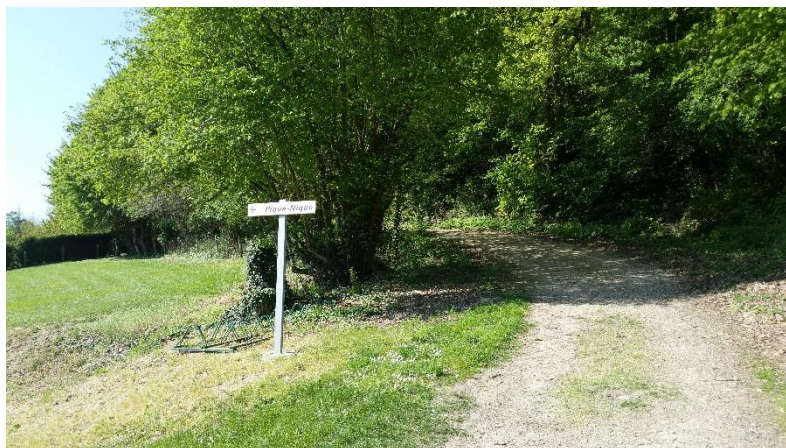
Figure 22 : Entrée de zone (avant le projet)

- Modélisation d'une entrée de la zone :

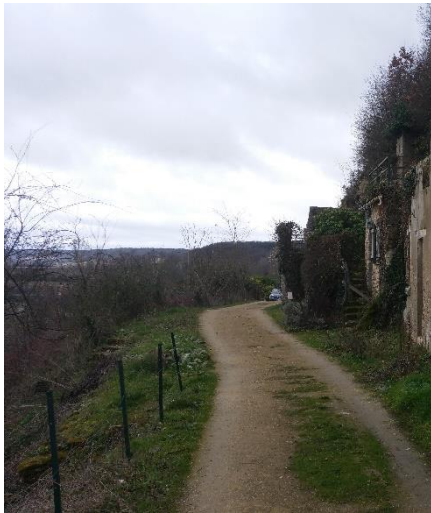
Figure 28 : Zone avec les haies (après le projet)

Le bord de la voie (côté vide) sera longé par des haies pour délimiter la rue. De plus le système racinaire de ces végétaux permettra de renforcer et de stabiliser le coteau durablement.

L'installation de haies le long de la voie permettra de délimiter la rue, de consolider la pente (grâce au système racinaire) et d'améliorer l'image de cette rue.

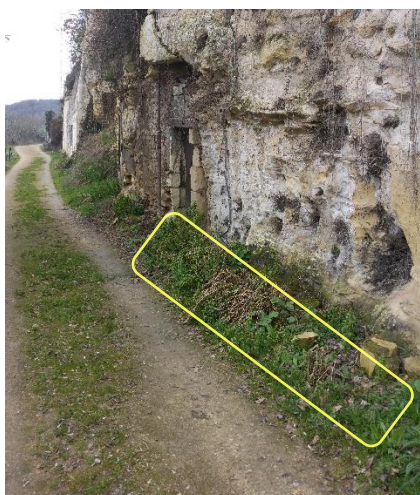
Figure 29: Exemple de portion d'herbe le long d'un bâtiment

- Entretien et embellissement de la portion d'herbe le long des bâtiments :

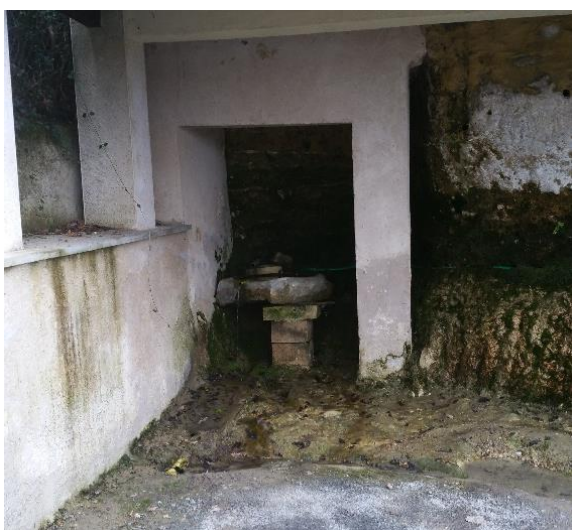
Figure 32 : Avant l'installation de la fontaine

- Fontaine :

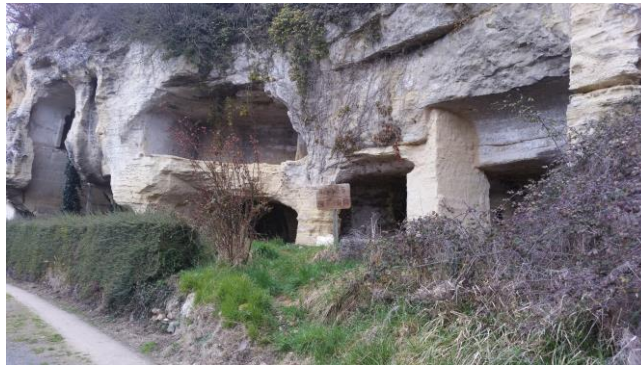
Figure 34: Lieu où peut être installée la zone de rencontre

Une idée pourrait être que la commune achète la parcelle du « Château des caves » pour en faire un lieu ouvert au public. Les tables de pique-nique, aujourd'hui présentes au niveau de la salle des fêtes, seraient déplacées dans cette zone. Une boîte à livres serait installée pour la détente.

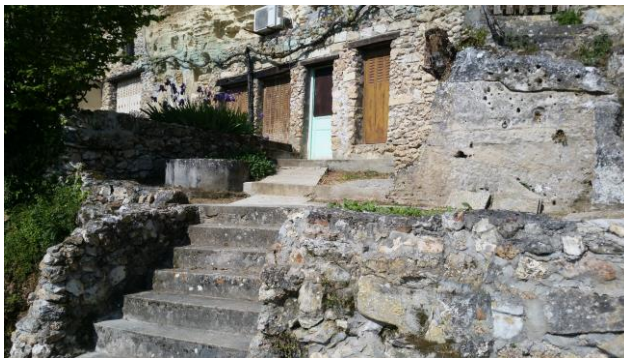
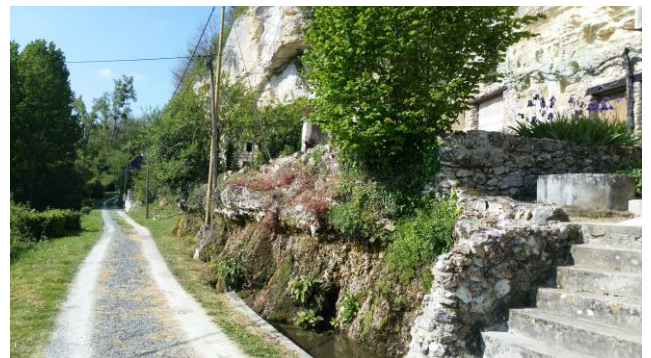
Figure 35: Exemple de localisation de l'habitation pour les chambres d'hôtes

La commune et ses alentours ayant peu de lieux <sup>[3]</sup> où passer la nuit pour les voyageurs ou touristes, la mairie pourrait développer, avec l'aide de l'association Ethni'Cité ou d'un entrepreneur, un système de chambre d'hôte. Ces chambres d'hôtes permettraient de profiter des troglodytes d'une autre façon par une immersion plus longue. De plus comme certaines caves ont une petite surface d'environ 20m<sup>2</sup>, elle pourrait servir de chambre à coucher.
