Stage DAE 5 – IMA

Organisme d'accueil : Fédération départementale de la Vienne pour la pêche et la protection du milieu aquatique

Suivi des ruisseaux patrimoniaux du département de la Vienne (86)

Bilan de dix-sept années de gestion patrimoniale, propositions de gestion et d'aménagement

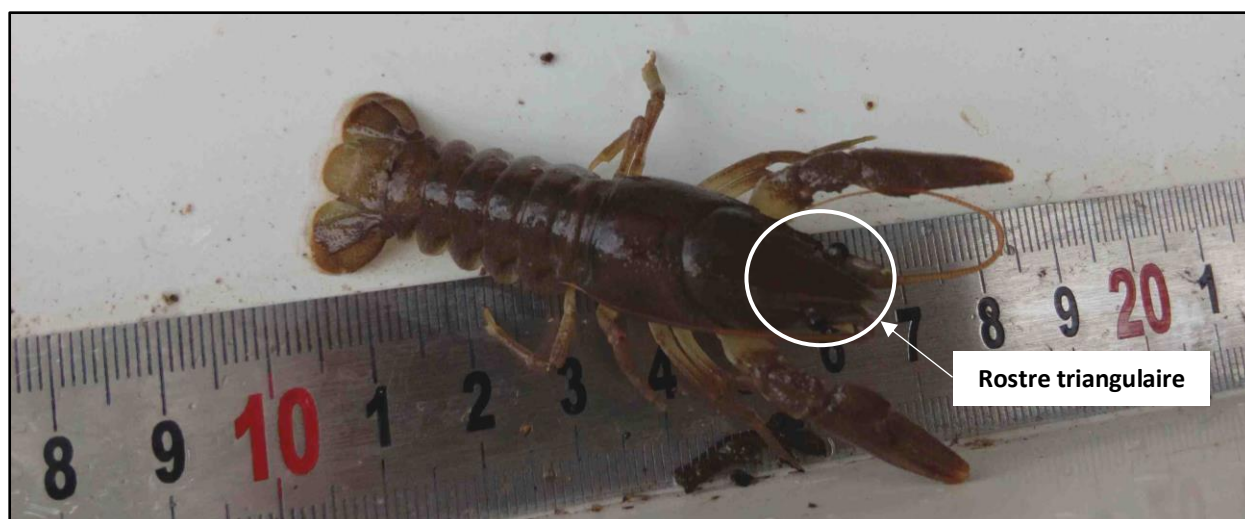
Figure 4 : Écrevisse à pattes blanches du ruisseau de Chez Bobin (Source : Gary CHEVALIER)

L'écrevisse à pattes blanches est un crustacé de la famille des Astacidae. Les populations sont situées dans les zones amont des bassins versants (Trouillé et al, 2007), dans des ruisseaux peu profonds au substrat grossier ainsi que dans des plans d'eau au substrat fin (Jay et Holdich, 1981 ; Reyjol et Roqueplo, 2002). L'écrevisse à pattes blanches possède des pinces rugueuses, un rostre triangulaire et la face interne de ses pinces est blanchâtre (Figure 4). Elle peut atteindre une taille de 130 mm (Boismartel et Pommeret, 2011).

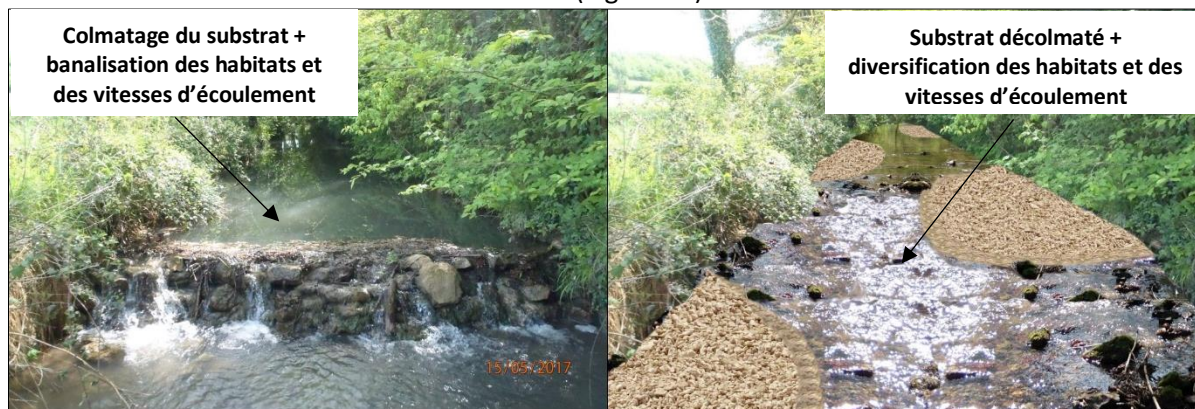
Figure 17 : Exemple d'effacement d'un seuil artificiel et d'aménagement de banquettes alternées sur le ruisseau de Jolines

De nombreux seuils artificiels de petite taille (environ 50 cm de hauteur de chute) sont présents sur le ruisseau de Jolines (4,1/km) (Annexe 6). De plus, une grande part de ces seuils n'ont pas d'utilité bien définie. Ainsi, il est conseillé d'éliminer une partie de ces seuils afin de faciliter les migrations de la faune piscicole, mais également pour diversifier les vitesses d'écoulement et décolmater les substrats à l'amont de ces seuils (Figure 17).
