Comment la mise en place de suivis doit
être réalisée afin d'évaluer les travaux
de restauration des milieux aquatiques ?

*Étude de cas sur le bassin versant du
Semnon*

STAGE DAE 5 – IMA 2016/2017

Organisme d'accueil : Syndicat Intercommunal du bassin du Semnon

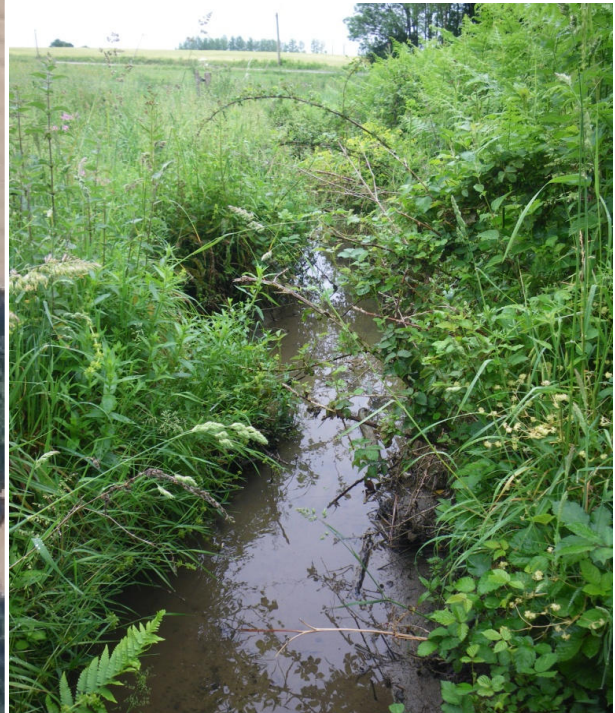
Figure 7 : Photographie du tronçon 1 prise vers l'aval

Le suivi photographique ayant été réalisé à un endroit représentatif du tronçon, il permet de montrer un tronçon rectiligne, colmaté et composé de plats lenticles.

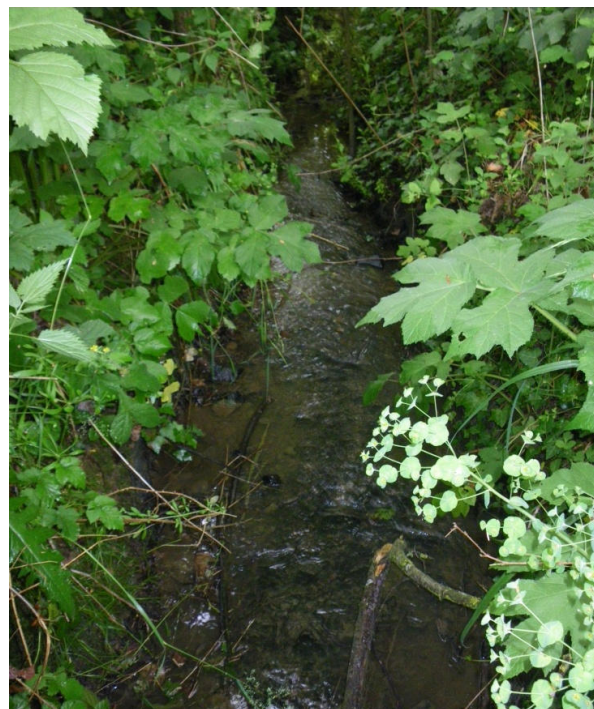
Figure 13 : Photographie du tronçon 3 prise vers l'aval

Le tronçon 3 est plus hétérogène que le tronçon 1. Son suivi photographique est donc moins représentatif que celui du tronçon 1. D'autant plus que l'accès au tronçon est difficile et que la totalité du tronçon n'a pas pu être prospectée.

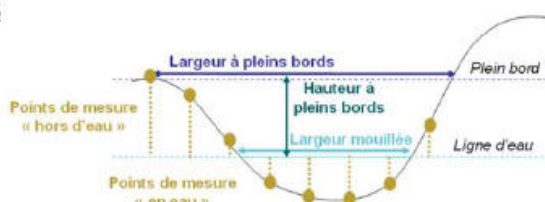
Sur les transects, les points « hors d'eau » seront mesurés selon la ligne d'eau et mentionnés sur la fiche terrain en nombre négatifs
