**Organisme d'accueil : Syndicat Mixte des Vallées du Clain Sud**

## **Bilan du Contrat Territorial des Milieux Aquatiques** **2012-2017 :**

Evaluation de la continuité écologique des aménagements

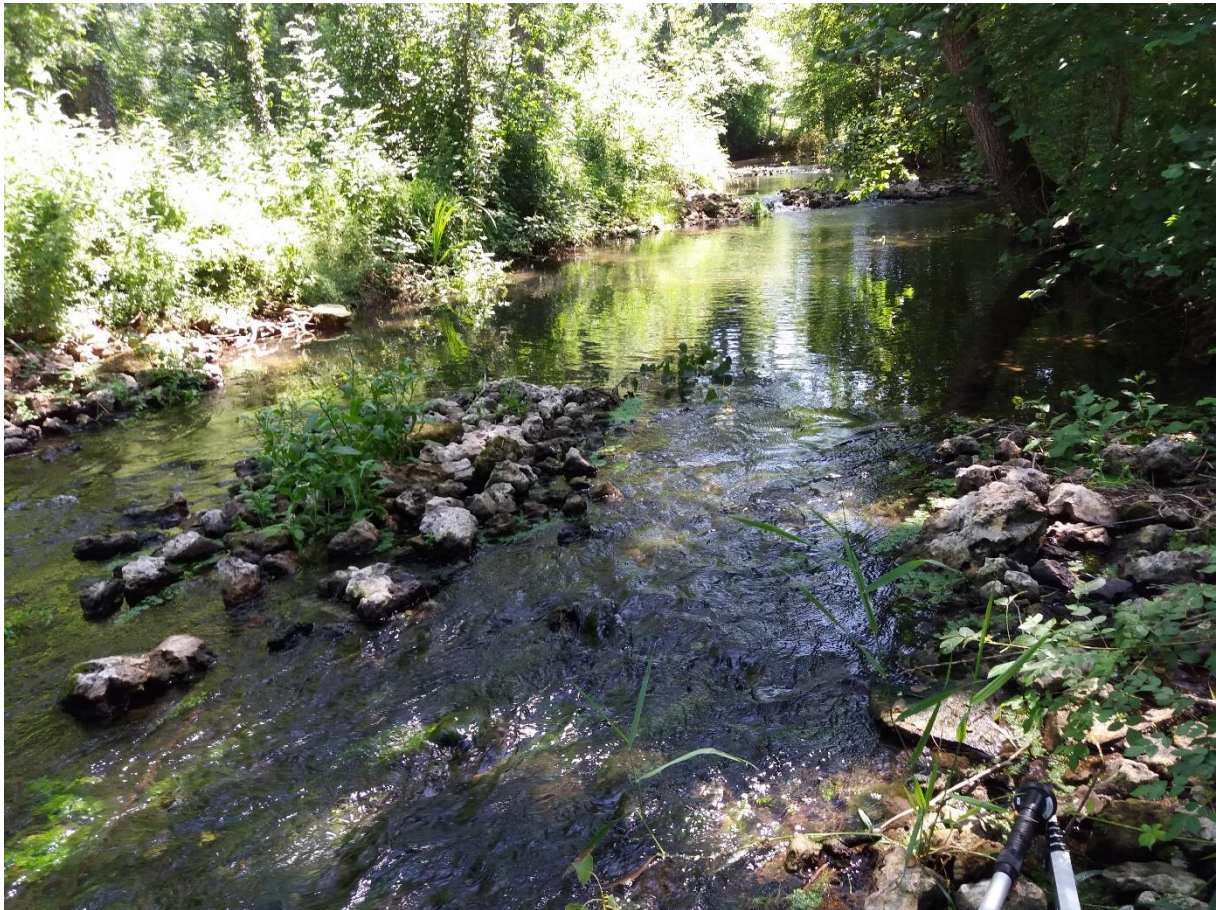
- L'abaissement de l'ouvrage compensé par la création de radiers en aval. Ce type d'action permet de maintenir le niveau d'eau à la même hauteur afin de ne pas perturber les usages s'étant développés autour de l'ouvrage. La chute d'eau de l'ouvrage se voit ainsi répartie sur un linéaire plus grand. Le nombre de radiers créés dépendant de l'importance de la chute d'eau initialement présente. Chacun de ces micro-seuils étant inférieur à 20 cm de hauteur, ils ne constituent pas un obstacle pour la continuité piscicole (Baran, 2007). De plus, ce type d'aménagement ne présente pas de chute puisque la dénivellation est répartie le long du radier (Figure 4). Les écoulements peuvent être dirigés vers un passage préférentiel central, ou bien séparés par un atterrissement central comme sur la figure suivante.

*Figure 4: Radier de la Petite Epine (Usson du Poitou)*

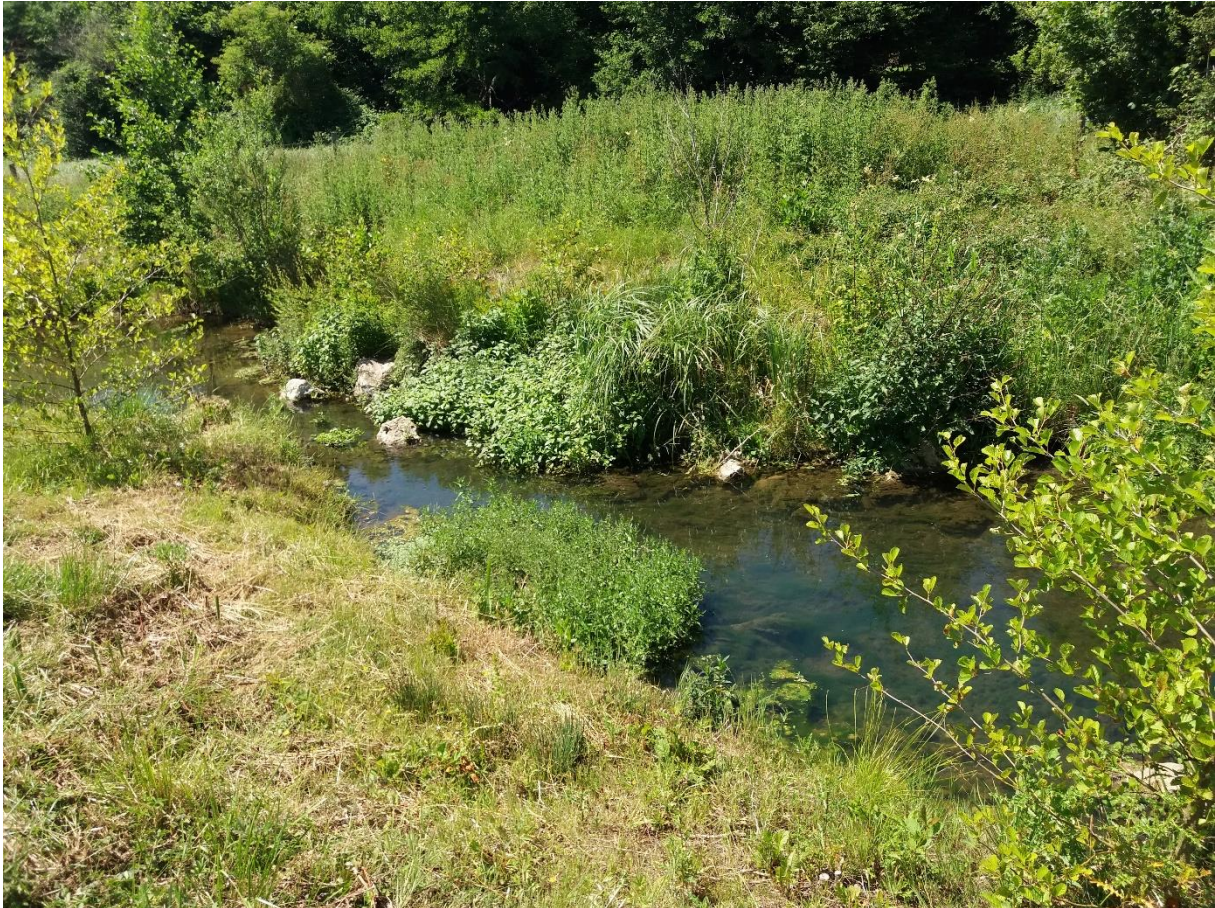
- La création d'un bras de contournement (Figure 5). Ce type d'aménagement est envisagé si la hauteur de chute est trop importante pour être compensée par la mise en place de radiers dans la partie aval. La création d'un bras de contournement peut également être prévue lorsque la mise en place d'un dispositif de franchissement (équipement de moulin par exemple) entraînerait une intervention ainsi qu'un entretien

complexe. Cela peut également être le cas si des contraintes empêchent l'intervention pour la création de radier ou dans le cas où le choix est fait de maintenir l'ouvrage à une hauteur importante : maintien de zones humides en amont de l'ouvrage. Dans le cas de la création d'un bras de contournement, la répartition des débits prévue est de deux tiers du module s'écoulant dans le bras de contournement pour un tiers du module s'écoulant dans le bief du moulin. Cette répartition est une convention adoptée par l'Agence Française de Biodiversité (AFB) lorsqu'aucun droit d'eau n'existe. Dans le cas où un droit d'eau est détenu par un propriétaire, ce dernier doit être respecté afin de définir la répartition des débits. La Direction Départementale des Territoires peut également émettre un avis modifiant cette répartition.

*Figure 5: Bras de contournement de Brion*

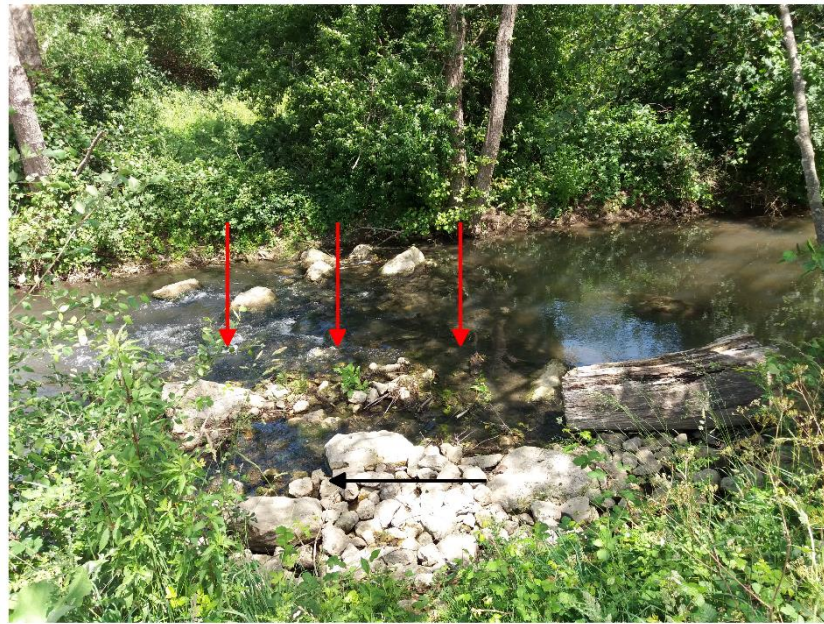
Dans ce but, les mesures ont été effectuées sur les écoulements préférentiels le long des micro-seuils créés. En moyenne, trois mesures ont été effectuées pour chaque écoulement : Une dans la partie amont, une dans la partie médiane et une dans la partie aval (Figure 7**Erreur ! Source du renvoi introuvable.**). Les hauteurs de lame d'eau ont été mesurées à l'aide d'une mire de chantier télescopique de 5m de long, précise au centimètre près. Les mesures ont été effectuées dans la veine d'eau principale. Certaines supplémentaires ont été réalisées lorsque la hauteur de la lame d'eau paraissait faible, donc bloquante pour la remontée des espèces. Lorsque la largeur amont-aval des radiers l'exigeait, des mesures étaient effectuées dans la partie moyenne des zones séparant les habituels points de mesure (Figure 8). La prospection des aménagements s'est faite d'amont en aval et celle des écoulements de la rive gauche vers la rive droite. Dans cette étude, pour chaque écoulement, sera retenue la hauteur d'eau la plus faible de chaque écoulement pour évaluer le franchissement. L'objectif étant de retenir la situation la plus limitante pour le passage de l'espèce cible.

Localisation des mesures de hauteur de lame d'eau

Figure 7: Localisation des points de mesures des hauteurs de lame d'eau

Sur chaque radier aménagé la hauteur de la lame d'eau a été mesurée afin de pouvoir évaluer leur possibilité de franchissement par les populations de brochet.
