Bureau d'étude BURGEAP

# Les ouvrages hydrauliques et leurs impacts

Rapport de stage de fin d'étude

Baptiste **PICHEREAU**

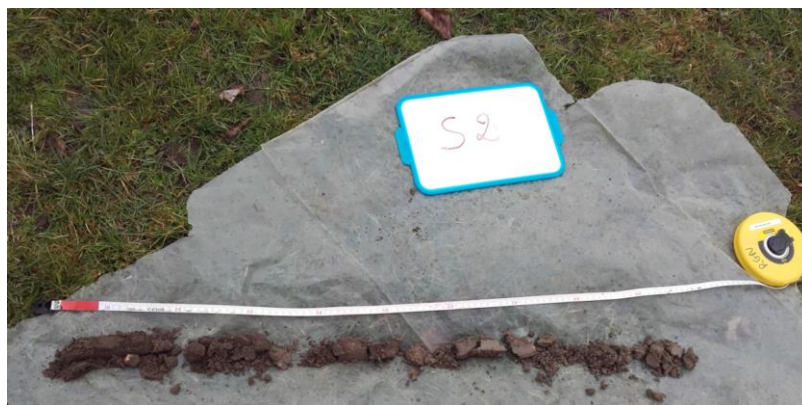
**Figure 7** : Carotte obtenue après extraction à la tarière manuelle le 25 avril 2017

Après analyse de la bibliographie, il est parfois nécessaire de confirmer des informations par des inspections, tels que des sondages pédologiques. Ces sondages ont pour objectif d'identifier la nature du sol. Par exemple, à Pringy, j'ai effectué 4 sondages à la tarière manuelle afin de vérifier la présence ou non d'une zone humide à l'endroit de la construction du futur plan d'eau. Ainsi, nous avons réalisé des carottages (**Figure 7**) pour obtenir le profil du sol depuis la surface jusqu'à 1,20 mètre de profondeur. Nous avons pu alors analyser la texture, l'hydromorphie, la teinte, etc... Par exemple, la présence de fer oxydé (couleur rouille), est un des marqueurs d'un sol hydromorphe caractéristique d'une zone humide ([Eau & Rivière de Bretagne, 2012](#)).

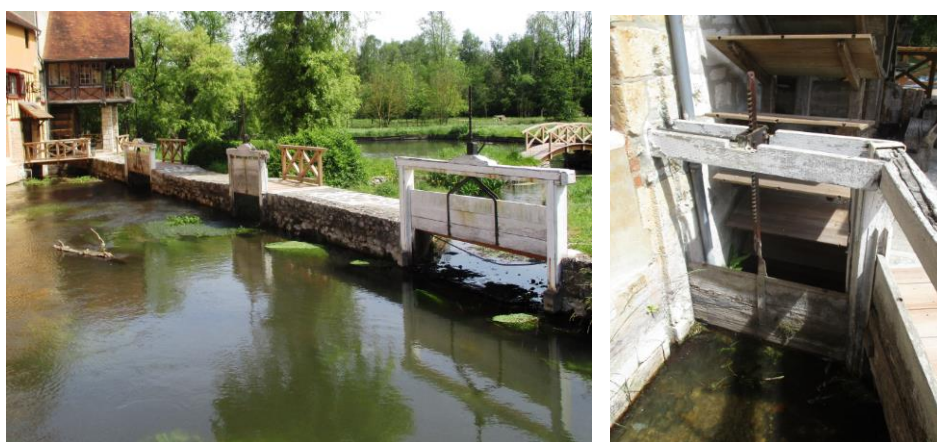
**Figure 10** : Vannes (V1 à V3) à gauche et vanne usinière V5 à droite

Le complexe hydraulique du moulin Touveau, ci-dessus, est donc composé entre autre, de 9 ouvrages hydrauliques majeurs (**Tableau 1**). Ces derniers sont globalement en état correct sauf le petit seuil (PS3) qui est en mauvais état. Les vannes sont quant à elles en bon état et toujours ouvertes (**Figure 10**). La hauteur de chute globale du site est de 0,85 mètres avec une zone de remous hydraulique estimée à 2 650 mètres (SEGI, 2013). La franchissabilité du site, évaluée lors de l'étude globale SEGI 2013 et de l'expertise de terrain, est infranchissable.

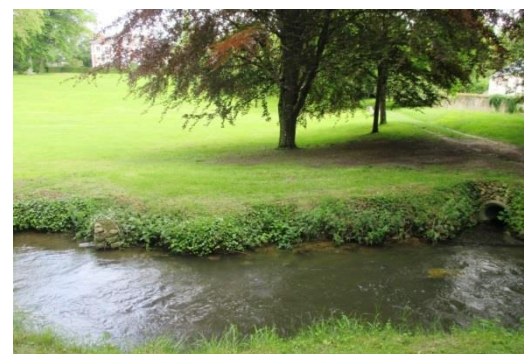
Figure 16 : Cordon d'hélophyte laissé hors tonte (BURGEAP, 2017).

la strate herbacée est sous représentée (tonte à ras, gazon...), la strate arbustive est quasi absente et la strate arborée présente de grands arbres d'ornement anciennement plantés. Sur plusieurs zones du parc, un cordon d'hélophytes (**Figure 16**) laissé hors tonte a été observé en bord de cours d'eau ou de plan d'eau. Il est recommandé de généraliser cette pratique.
