**Organisme d'accueil :** Institution Patrimoniale du Haut-Béarn

## Diagnostic prospectif des parcelles riveraines à l'Arric sur la commune de Lourdios-Ichère

**PESSATO Laura**

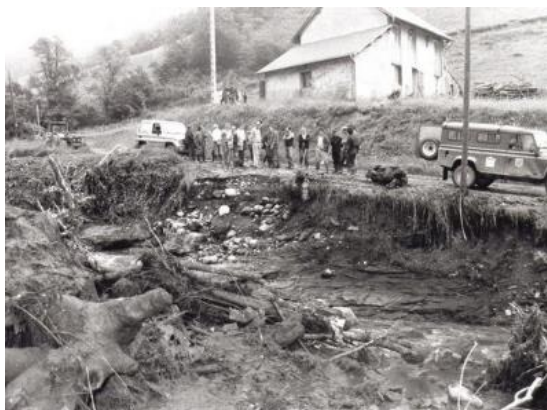
Figure 1 : Les dégâts de la crue du 16 juin 1992  
(Source : C-PRIM, 2010)

Le bassin versant de ce cours d'eau étant relativement restreint (8,2 km<sup>2</sup>), il est caractérisé par un temps de concentration très court. De plus, le village est soumis à de fortes précipitations et la majorité du linéaire de l'Arric est cernée d'une végétation spécifique aux gaves, les saligues, caractérisées par de nombreux saules. Ainsi, lors d'une montée rapide du niveau d'eau, les arbres sont arrachés et de nombreux embâcles sont formés. Cela conduit à l'obstruction du lit, qui accentue la montée de l'eau et entraîne l'inondation des parcelles riveraines. Ces propos se sont démontrés plusieurs fois dans le passé, notamment au cours de la crue du 16 juin 1992 (figure 1).

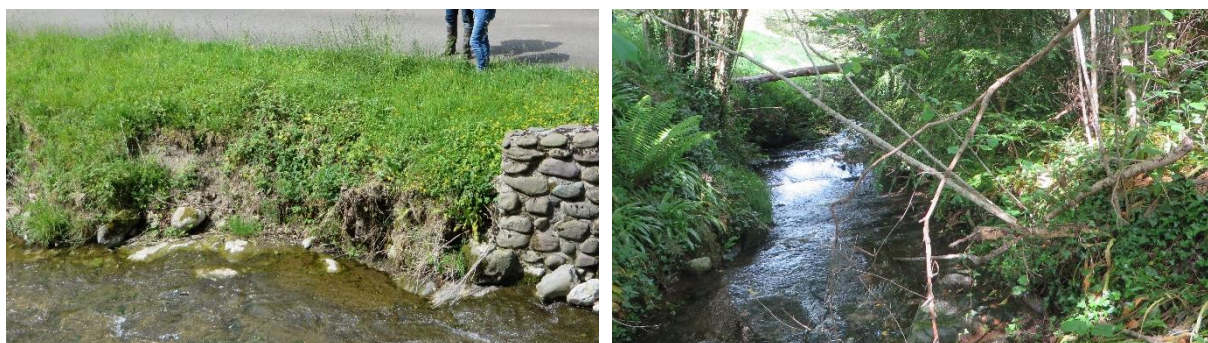
Figure 3 : Exemples de fragilités rencontrées

- Des glissements de terrain
- Des points d'érosion
- Des atterrissements
- Des arbres coupés coincés en travers de la berge ou au milieu du lit
- Des arbres fortement développés pesant sur les berges
- Des petits arbres évoluant de manière horizontale vers l'Arric
- Des branches penchant vers le cours d'eau
- Des ronces tombant dans l'Arric
- Divers embâcles
- Deux espèces invasives : les Buddleia de David (*Buddleja davidii*) et la Renouée du Japon (*Fallopia japonica*)

- ➔ Les glissements de terrain observés peuvent être dus au ruissellement d'eaux pluviales (ravinement), à l'effondrement de la berge de par son poids ou par le piétinement des bovins s'abreuvent dans le cours d'eau. Les fronts d'érosions sont liés à la force du courant. Ils peuvent être accentués par la présence d'atterrissements sur la rive opposée.

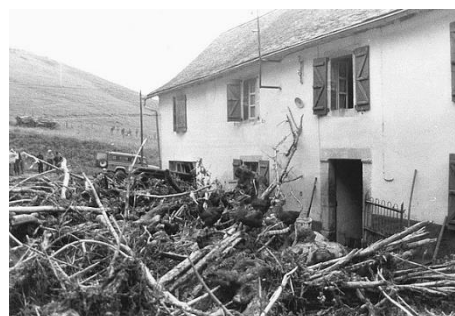
Figure 6 : Arbres arrachés par la crue de 1992 (Source : C-PRIM, 2010)

La commune de Lourdios-Ichère est un territoire soumis à des risques multiples (avalanches, feux de forêts, mouvements de terrain, séismes) dont le risque inondation (Plan de Prévention des Risques naturels, 2003). En effet, l'orientation ouest-est du vallon soumet de manière régulière le village aux précipitations d'origine océaniques, et les affluents de l'Arric drainent des versants très pentus. De ce fait, sur ce bassin versant de 8,2 km<sup>2</sup>, le temps de concentration est de 42 minutes (Stucky, 1998). Les inondations sont majoritairement liées à une obstruction du lit par divers embâcles, provenant des affluents (en particulier le Bourbou), qui font monter le niveau de l'eau jusqu'à débordement du lit. Ces propos ont été démontrés par le passé, au cours de diverses crues qui ont marqué le village, telle que la crue du 26 octobre 1937 (7 propriétaires sinistrés) ou celle du 16 juin 1992 (figure 6), historique de par le débit de l'évènement (30 m<sup>3</sup>/s, crue avec une probabilité de retour de 50 ans).

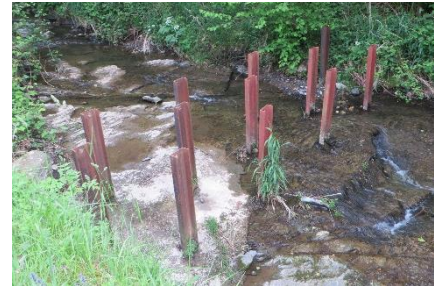
Figure 7 : Un piège à embâcles sur l'Arric

De par la forte vulnérabilité du village face aux crues torrentielles, un entretien régulier des cours d'eau a toujours été nécessaire pour limiter les risques d'embâcles générés par la végétation rivulaire, pouvant causer des dégâts en période de fortes précipitations. Cet entretien est particulièrement nécessaire sur le Bourbou et sur l'Arric, qui sont les principaux cours d'eau responsables des dommages sur la commune. Deux diagnostics réalisés en 1998 et en 2006 respectivement par le bureau d'étude Stucky et le conseil général des Pyrénées-Atlantiques ont permis d'amorcer des opérations de nettoyage de la végétation (*nettoyage, abattage et recépage des arbres penchés ou malades, taille des branches, fauchage des berges, nettoyage des encombrants*) par l'IPHB avec l'assistance technique de l'AAPPMA La Gaule Aspoise et d'installer deux pièges à embâcles (figure 7) le long de l'Arric. Des travaux de bûcheronnage, d'élagage, de treuillage et de broyage ont également été mis en œuvre à la suite de la tempête Xynthia du 27 février 2010 qui avait arraché de nombreux arbres sur la commune (IPHB, 2010). Depuis, de par un manque de financement, aucun entretien de la végétation n'est réalisé sur la commune, sinon le curage des pièges à embâcles après chaque grosse crue.

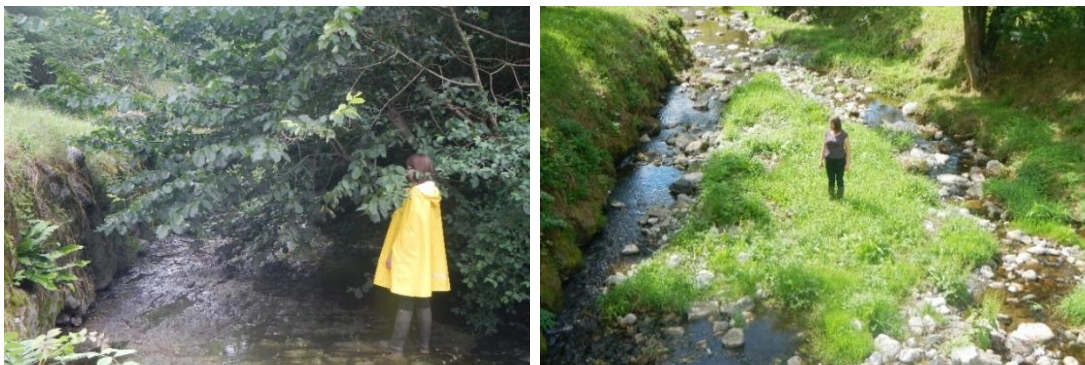
Figure 9 : Exemples de photographies prises au cours de la prospection

A chaque fragilisation observée, le GPS a été utilisé pour enregistrer ses coordonnées géographiques. Le point GPS enregistré est annoté sur la fiche de relevés afin d'associer la localisation et les caractéristiques de la fragilisation par la suite. Des points de repères sur les parcelles riveraines (habitations, panneaux routiers) et au sein de l'Arric (ponts, confluences) sont répertoriés compte tenu de l'incertitude de mesure de cet appareil. Par la suite, ils permettront d'identifier l'erreur du GPS en vérifiant sur QGIS le décalage entre les localisations enregistrées et la carte. La fragilisation est recensée dans la case correspondante de la fiche de relevés. Sont précisées la localisation du problème (rive, milieu du lit, haut ou pied de berge) ainsi que les dimensions de la fragilité mesurées à l'aide du toposil. Cela peut correspondre aux hauteurs et longueurs d'un glissement de terrain, à la hauteur d'un arbre, à la largeur d'un atterrissement, à la profondeur d'un creusement ou au linéaire d'un enrochement. Enfin, des photographies de la fragilisation ont été effectuées. Lorsque cela était possible, une des opératrices s'est positionnée dans le cadre de la photographie pour constituer une échelle et ainsi mieux se représenter les dimensions de la vulnérabilité observée (figure 9).

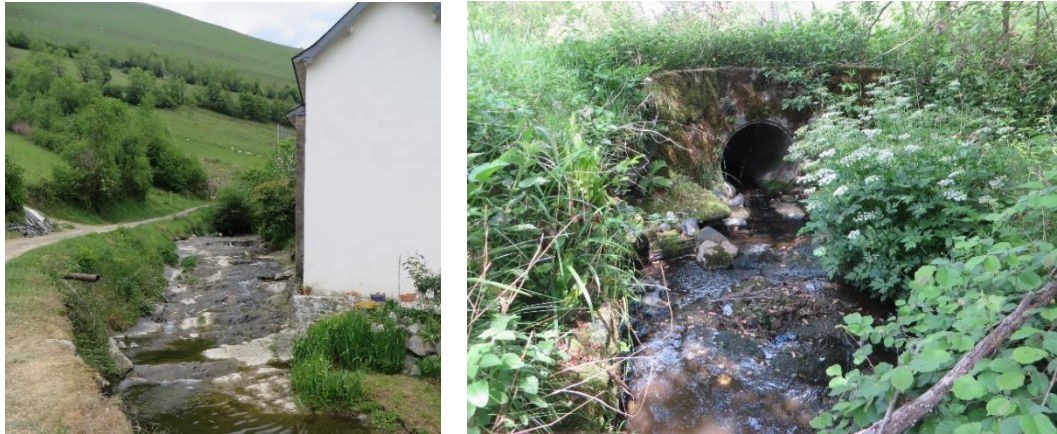
Figure 10 : Divers enjeux observés le long de l'Arric

D'autre part, les **enjeux** associés au site sont sondés (figure 10). La fragilisation menace-t-elle des habitations ? Des routes (route départementale, chemin communal ou accès privé) ? L'école ? Des parcelles agricoles ? La végétation recensée provoquera-t-elle l'obstruction des ponts ?

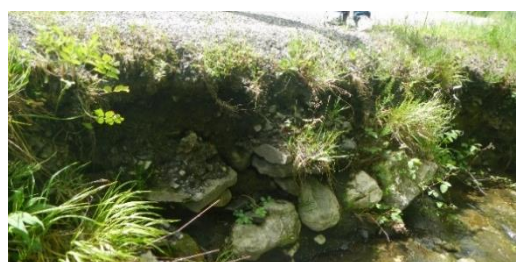
Figure 18 : Exemple d'érosion de priorité 1

Malgré que l'érosion d'un cours d'eau soit un phénomène normal, les creusements peuvent constituer une menace sur les parcelles riveraines dans le sens où ils entraînent une perte de territoire plus ou moins significative. Dans le cas de la photographie ci-contre (figure 18), la chaussée de la route départementale 241 risque de s'effondrer ; ce site a donc été considéré comme d'importance haute.

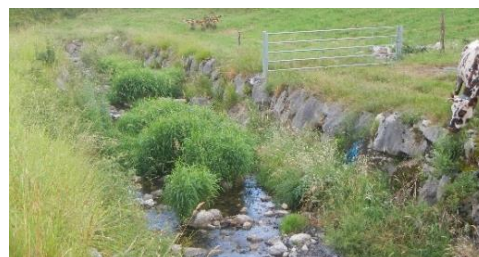
Figure 19 : Exemple d'atterrissement de priorité 1

Les atterrissements sont classés en importance haute s'ils dévient le courant de manière significative et entraînent des instabilités sur les parcelles riveraines. Ainsi, la succession de trois atterrissements visible sur la figure 19 ci-contre est considérée comme de priorité 1 puisqu'ils occupent plus de la moitié du lit et que de nombreux végétaux s'y développent, limitant l'écoulement de l'Arric en période de crues.

Afin de limiter les phénomènes de dérivation de l'eau engendrés par le développement de divers atterrissements, ces derniers sont scarifiés, c'est-à-dire griffés en surface pour que les matériaux soient remis en mouvement plus facilement au cours de la prochaine crue. Cela consiste à rompre la croûte superficielle, après avoir arraché l'ensemble des végétaux qui ont les blocs pour support. Cette solution sera à répéter dans quelques années mais permet de limiter l'érosion des parcelles riveraines pour un certain temps.

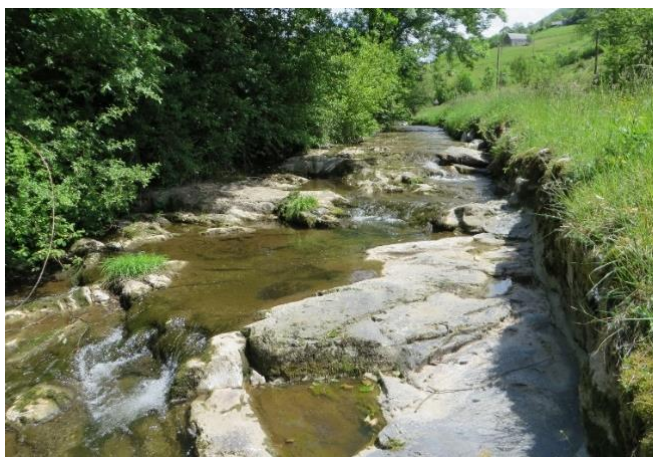
Figure 20 : Un cours d'eau au substrat majoritairement rocheux

Pour limiter les risques liés des fragilités décrites précédemment, des solutions durables doivent être proposées à la commune. Elles doivent être adaptées à la situation de l'Arric. Par exemple, ce cours d'eau se caractérise par un écoulement s'effectuant de manière directe sur un substrat rocheux (comme l'illustre la figure 20 ci-contre).

Ainsi, des opérations de génie végétal telles que la mise en place de fascines (*branches de saules vivants assemblées en fagots et fixées par une rangée de pieux*) s'avère complexe et onéreuse par la nécessité de forer le substrat pour implanter des pieux. En outre, le régime torrentiel de ce cours d'eau en période de crues a restreint la possibilité de mettre en œuvre des opérations de restauration de berge par tressage (*branches de saules vivants entrelacées autour de pieux*). Enfin, la mise en place de lits de plants et plançons (*rangées de plants et de branches de saules intercalées de géotextile biodégradable*) se révèle très onéreuse et difficile à mettre en œuvre puisque l'ensemble de la berge doit être creusée avant d'être reconstruite.

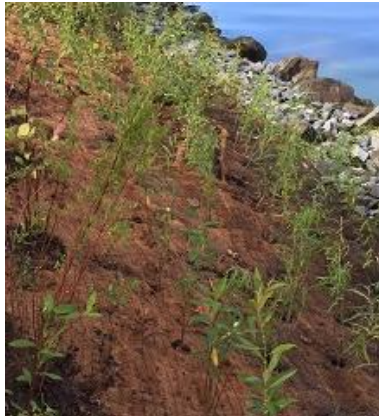
Figure 21 : Protection de berge par la mise en place de plants sur du géotextile  
(Source : <http://www.affq.ca>)

Ces trois techniques s'opèrent après avoir mis en place un géotextile (*natte filtrante composée de matériaux biodégradables*) soutenant les végétaux le temps de leur développement (figure 21). Un apport de terre est conseillé pour favoriser la reprise des divers matériaux végétaux.

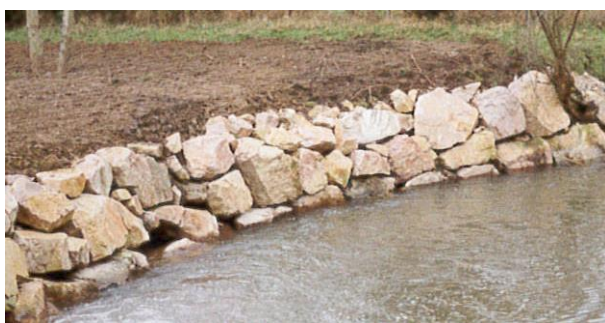
Figure 24 : Protection de berge par enrochement  
(Source : [www.entreprise-delamare.fr](http://www.entreprise-delamare.fr))

Lorsque le mouvement de l'eau entraînait le creusement des berges de l'Arric, ou bien que les glissements de terrain nécessitaient un soutènement en pied de berge, la mise en place d'un enrochement ou de gabions a été conseillée. L'enrochement correspond à un entassement de blocs (figure 23) alors que les gabions sont des volumes grillagés et remplis de pierre (figure 24). Ils existent sous la forme de matelas de gabions (structures souples d'épaisseur 50 centimètres) ou bien de gabions boîtes (casiers solides de dimensions variables).

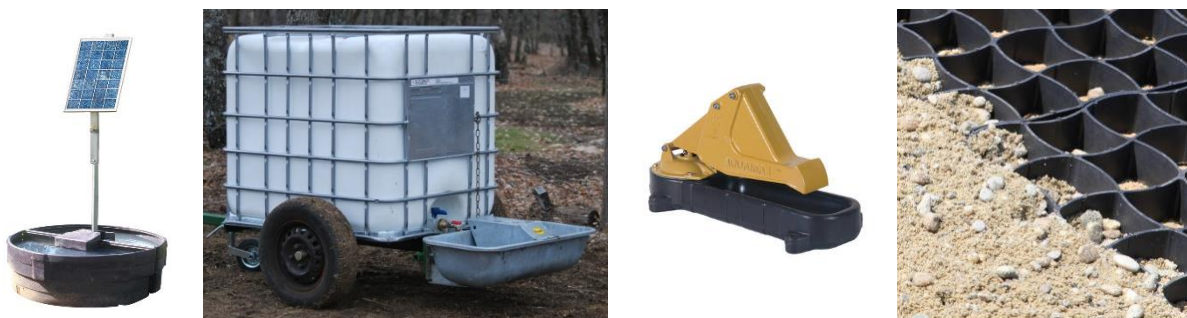
Figure 25 : Des solutions diverses pour limiter l'abreuvement des animaux dans l'Arric

Ces solutions divergent au niveau du coût, de l'autonomie (la citerne à eau doit être régulièrement remplie par l'agriculteur alors qu'aucun entretien de la dalle n'est nécessaire) mais aussi au niveau du nombre d'animaux pouvant s'abreuver en même temps, facteur essentiel dans l'organisation d'un troupeau de vaches.

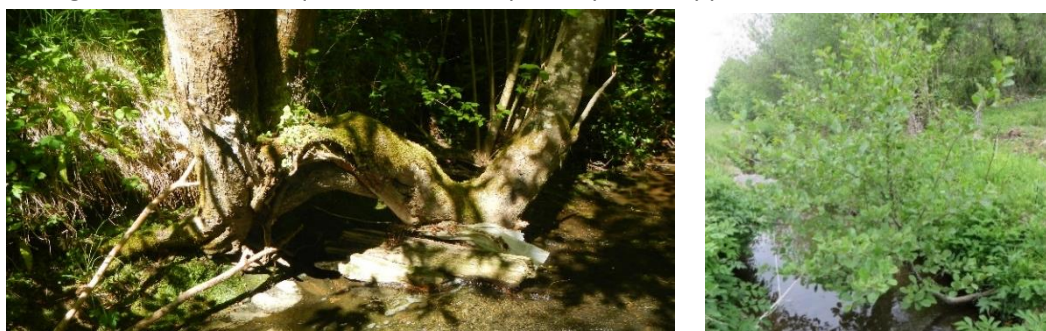
Figure 26 : Exemples d'arbres à couper

En ce qui concerne la végétation, il est nécessaire de retirer l'ensemble des troncs et branches coupées mais aussi les embâcles situés dans le lit pour limiter l'obstruction du cours d'eau et donc l'inondation des parcelles riveraines en période de crues. Cela se concrétise par le débitage et le débardage des troncs coupés qui sont couchés sur la berge ou en travers du lit et l'enlèvement des branches et des embâcles bloqués le long de l'Arric. Aussi, les berges doivent être allégées pour éviter la chute des arbres et l'effondrement de terres que leur chute entraînerait. Ainsi, des arbres doivent être abattus ou recépés (figure 26-A) et des opérations d'élagage sont nécessaires sur certains secteurs. Il faut préciser que pour certaines espèces arborées (frênes et saules par exemple), l'abattage correspond au recépage puisque la coupe de l'arbre entraîne une ramification. Les ronces gênant l'écoulement de l'eau doivent être débroussaillées. Aussi, la coupe des petits arbres tels que celui présenté ci-dessous (figure 26-B) est préconisée. En effet, il est plus aisé et donc moins coûteux d'abattre ce genre d'arbre tant que le tronc n'est pas trop développé.

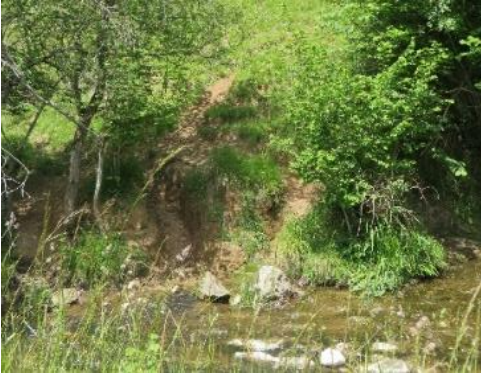
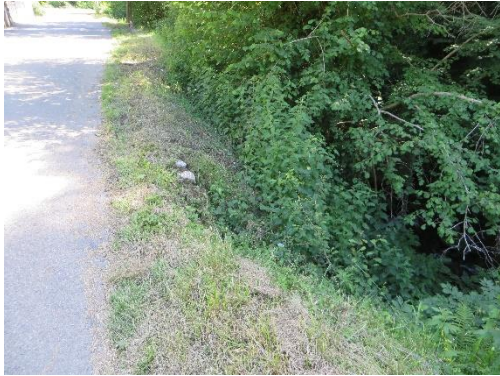
| Instabilités de berges | |
|---|---|
| Glissements de terrain | |

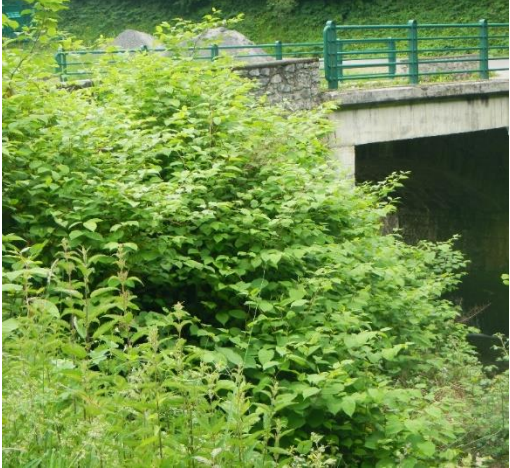
| Végétation | |
|---|---|
| Espèces invasives | |

| Végétation | |
|---|---|
| | <p><i>Renouée du Japon</i></p> <p><i>Buddleia de David</i></p> |

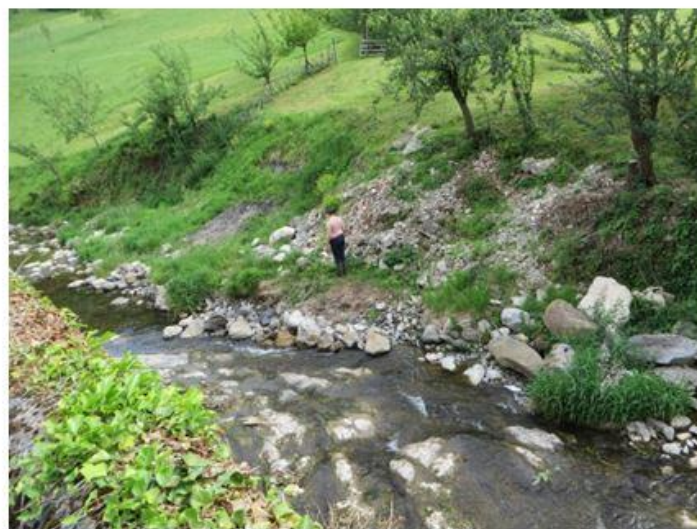
FIGURE 2: EFFONDREMENT DU JARDIN DE M. PRETOU JEAN

Risques : Creusement du jardin  
Déstabilisation du verger  
Dérivation du cours d'eau menaçant le mur de la RD 241 par la formation d'atterrissements

Dimensions : Longueur = 30 m, Hauteur = 5 m (3 m sur les côtés)

| Ordre de mise en œuvre | Technique | Gains attendus | Estimation |
|---|---|---|---|
| 3 | <b>Géotextile</b> : natte filtrante composée de matériaux biodégradables | Stabiliser la berge par une colonisation des végétaux | ≈ 12 €/m <sup>2</sup> |
| 4 | <b>Plantations</b> d'arbres et d'arbustes | | ≈ 18 €/plant |
