# Diagnostic du lit et des berges de la Dourdèze

**Rapport de stage de Caroline**  
**CHEREIL DE LA RIVIERE**

**Organisme d'accueil : SEGI Ingénierie**  
**Tuteur professionnel : Marjorie BERTHEREAU**  
**Tuteur universitaire : Stéphane RODRIGUEZ**

**Stage DAE 4 IMA - Année 2016-2017**

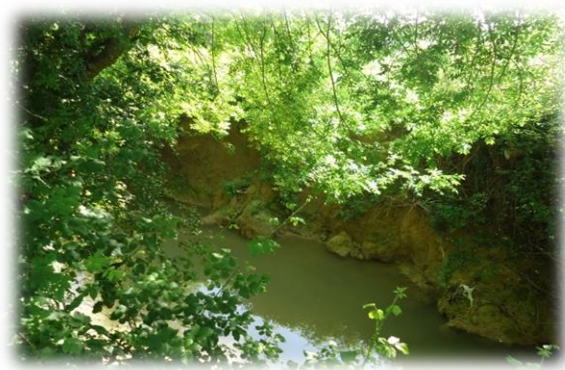
De plus, l'érosion peut être aussi expliquée par la gestion des vannes des différents moulins de la Dourdèze, mais aussi la puissance spécifique forte du cours d'eau.

Figure 9 : Exemple d'érosion des berges de la Dourdèze

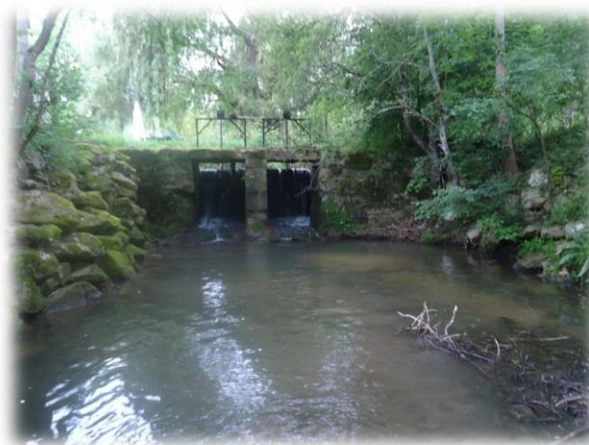
Figure 10 : Exemple de vannes de moulin présentant un obstacle à la continuité écologique de la Dourdèze
