# Le Montgoger Et son bassin versant

## Diagnostic du bassin versant et propositions d'aménagement

Le rapport suivant consiste en un diagnostic suivi de propositions d'aménagement pour le bassin versant du Montgoger.

Ce dernier, d'une superficie de 30,5 km<sup>2</sup> est situé dans le département de l'Indre et Loire, au sud de la commune de Tours. Ce bassin versant inclut dans son périmètre le cours d'eau du Montgoger, long de 10 km et ses affluents, pour la plupart cours d'eau temporaires.

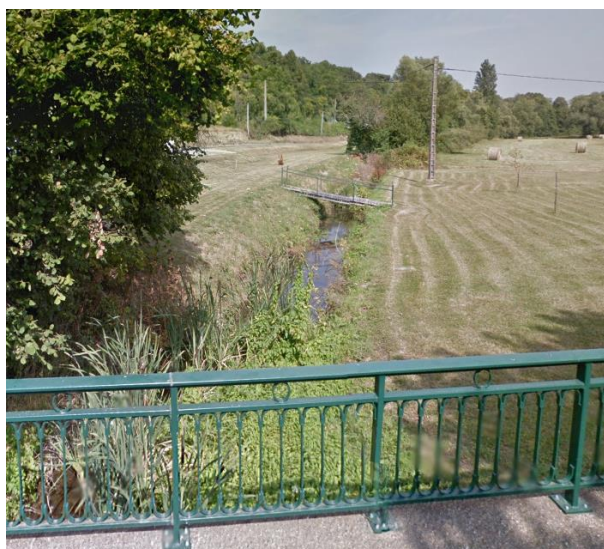
Malgré la réalisation de ces travaux, le Montgoger comporte encore des sections où les berges ont des pentes très fortes (Figure 4), et où le lit ne possède aucun changement de faciès d'écoulements notamment dû à un curage du cours d'eau au niveau de certaines parcelles agricoles.

Figure 4 : Pente forte des berges dues au curage (Source : Google Maps)

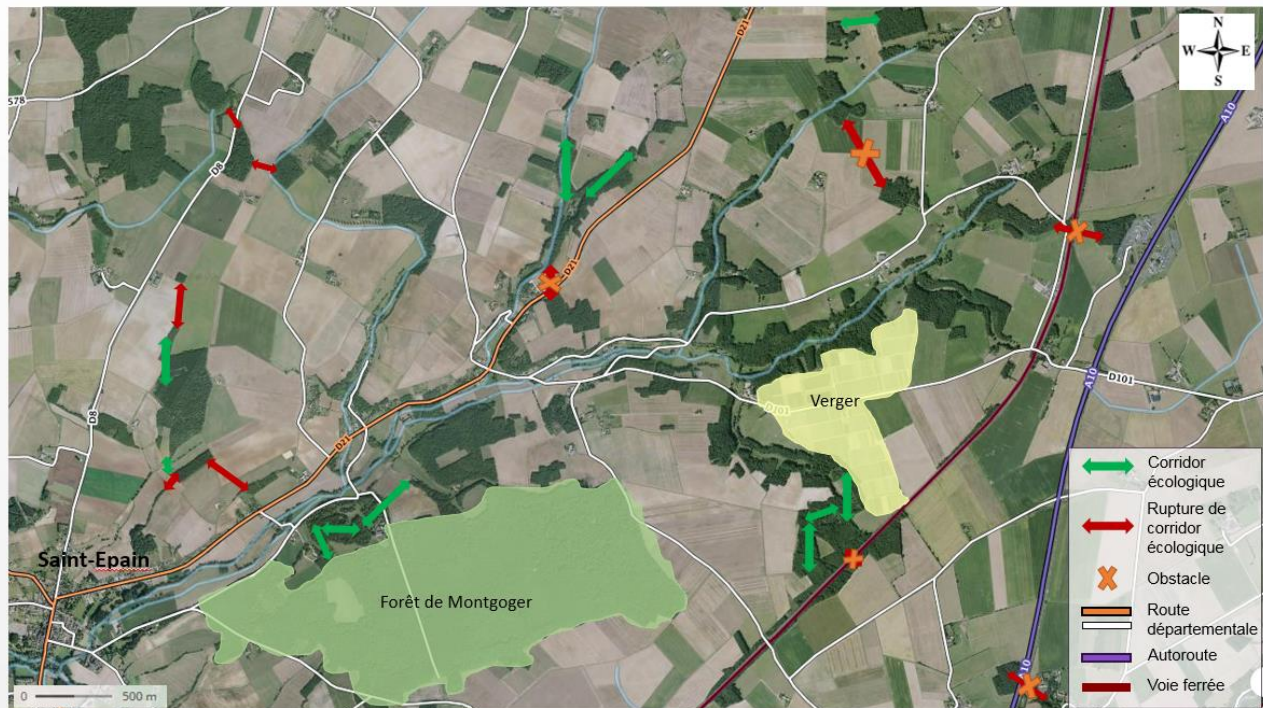
Figure 24 : Localisation de certains corridors autour du Montgoger (Source : Géoportail)

Pour des raisons touristiques, le Montgoger subit des améliorations paysagères depuis plusieurs années. Toutefois pour des raisons écologiques un effort de renforcement du corridor écologique le long du cours d'eau sera nécessaire car de nombreuses ruptures peuvent être observées (Figure 24)

La trame verte à l'échelle du bassin versant est très morcelée. Il y a une rupture totale sur certains secteurs de la continuité écologique dû à la présence d'une voie ferrée et de l'autoroute A10 sur la partie Est du bassin versant mais également à la présence de la Départementale 21 (D21) sur la partie centrale du bassin versant qui occasionne également une rupture de la continuité écologique. De plus, il y a un morcellement des espaces naturels dû à l'agriculture intensive qui lors des agrandissements de leurs parcelles avec le remembrement ont supprimé les connexions entre les îlots naturels (Figure 24).

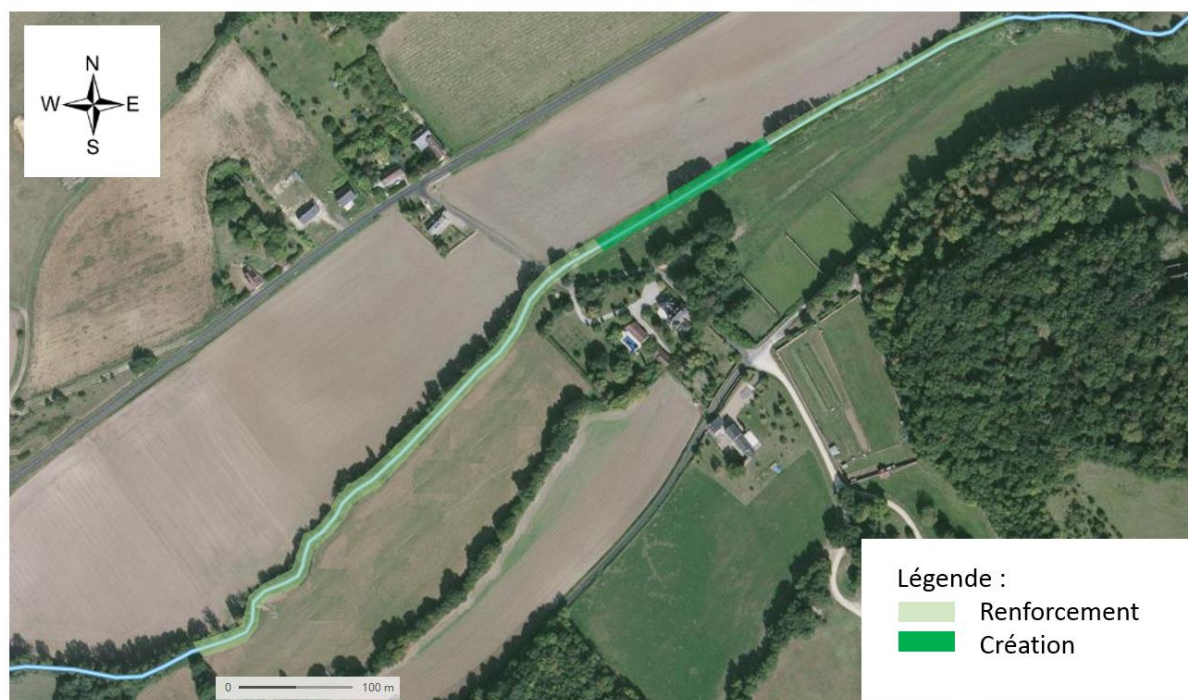
Figure 39 : Carte présentant l'aménagement de la zone 3 (Source : Géoportail)

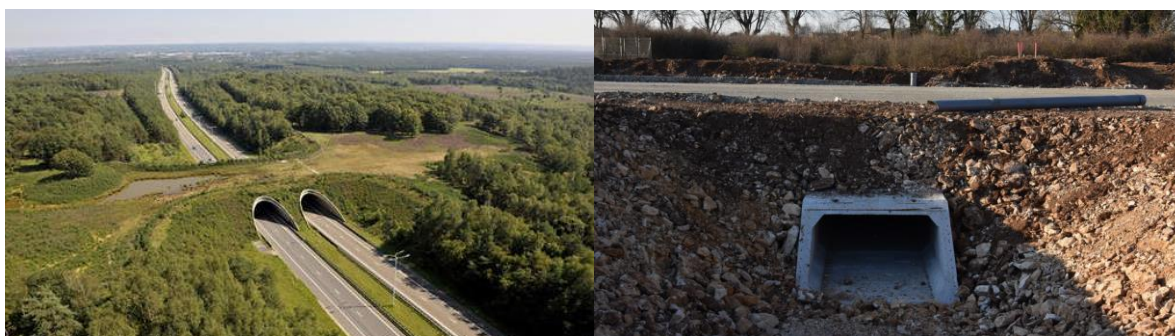
Figure 41 : Images présentant des exemples d'écoducs (Sources : Planète Bruxelles)

la confortation de zone tampon sèche. Lorsqu'il s'agit d'une rupture engendrée par le passage d'un axe de communication, la mise en place de passages à faune a été étudiée.

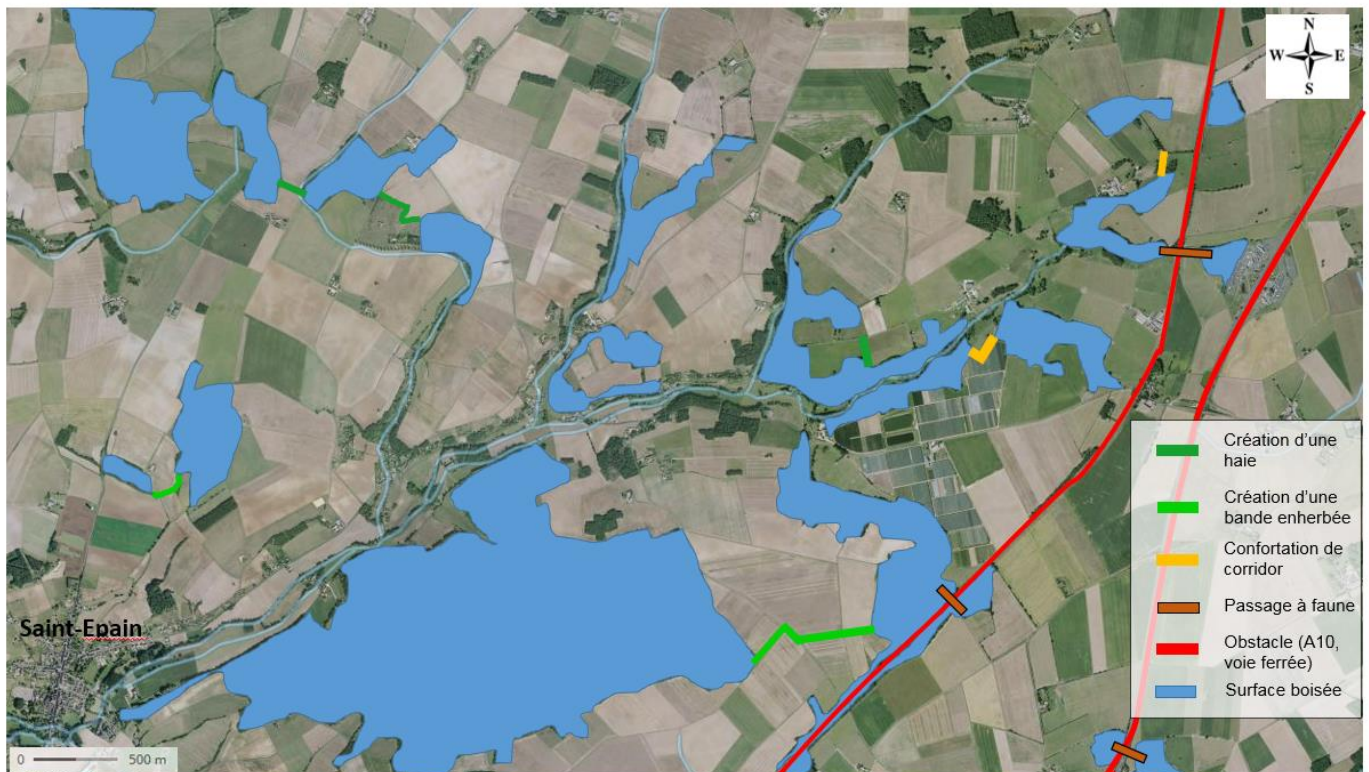
Figure 42 : Carte présentant la reconnexion des espaces boisés par des corridors (Source : Géoportail)
