Ecole Polytechnique de l'Université de Tours
Spécialité **Génie de l'Aménagement et de l'Environnement**
Filière Ingénierie des **Milieux Aquatiques** – Année 4

Le Rainsserand et son bassin-versant

Diagnostic du bassin versant et propositions d'aménagement

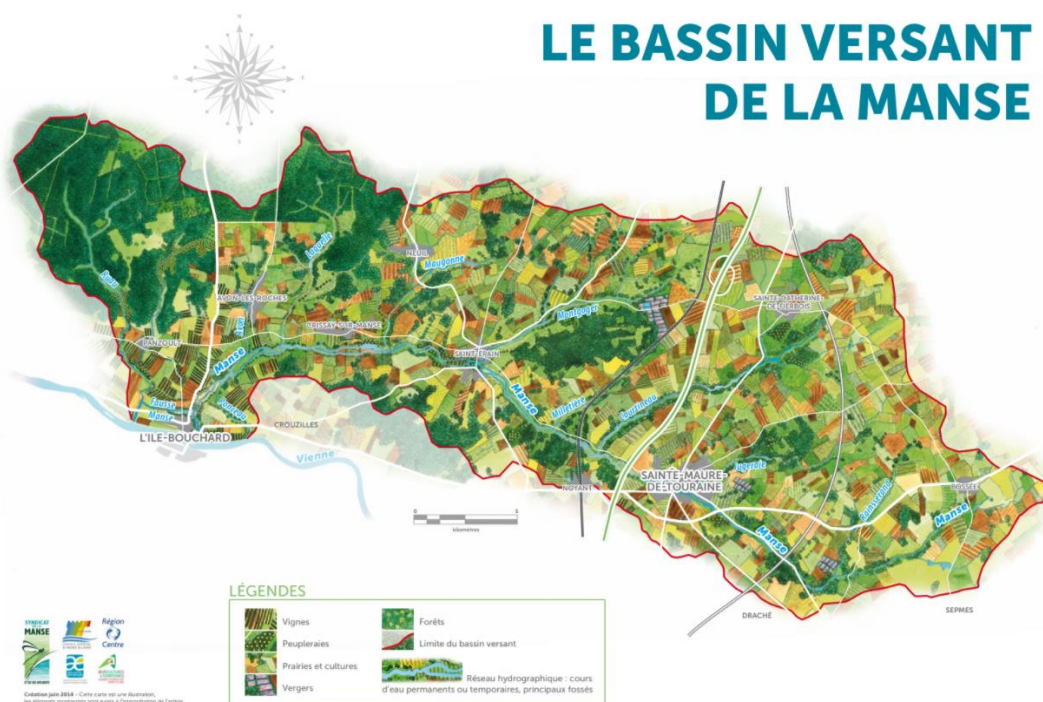
Figure 1: carte du bassin versant de la Manse, Source : syndicat de la Manse

Le bassin versant de la Manse (Figure 1), d'une surface de 187 km² et majoritairement agricole, est pris en charge par un syndicat de rivière depuis les années 70. Ce syndicat a été créé dans le but de réaliser des grands travaux hydrauliques, c'est-à-dire le curage et l'enrochement majoritairement. Aujourd'hui cette collectivité territoriale englobe 13 communes avec 2 délégués élus par commune. Il s'occupe de l'entretien, de l'aménagement et de la restauration du cours d'eau et obtient ses subventions de l'Agence de l'eau Loire-Bretagne, du conseil régional du Centre et du conseil général Indre-et-Loire.

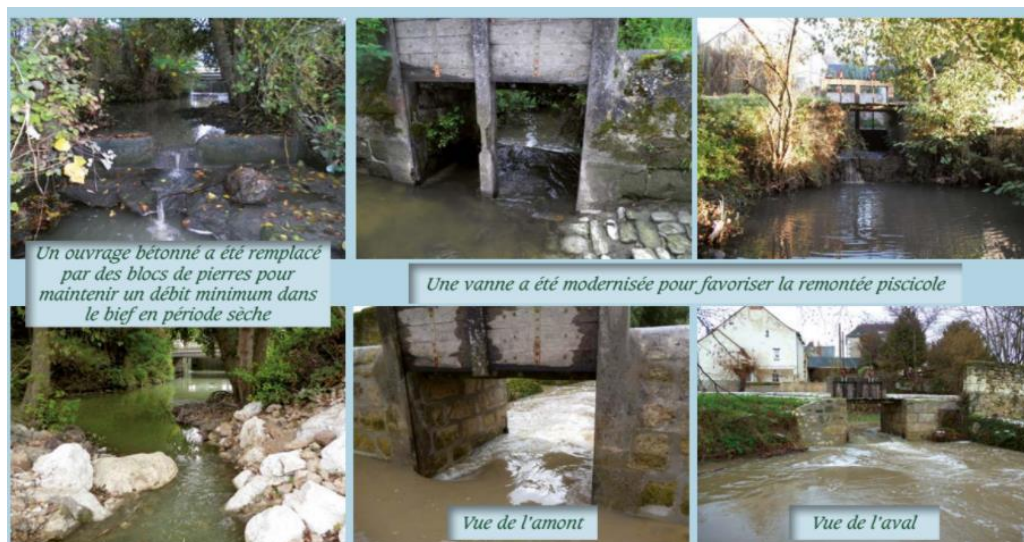
Le syndicat a déjà réalisé des études et des travaux (Figure 2) sur la Manse et ses affluents pour atteindre ces objectifs. Cependant, il reste encore des actions à mener sur le bassin versant avant de pouvoir atteindre le "bon état" des eaux.

Figure 2: exemples de travaux réalisés sur le site de La Chaume à Sainte-Maure (été 2012), Source : bulletin de la Manse 2013.

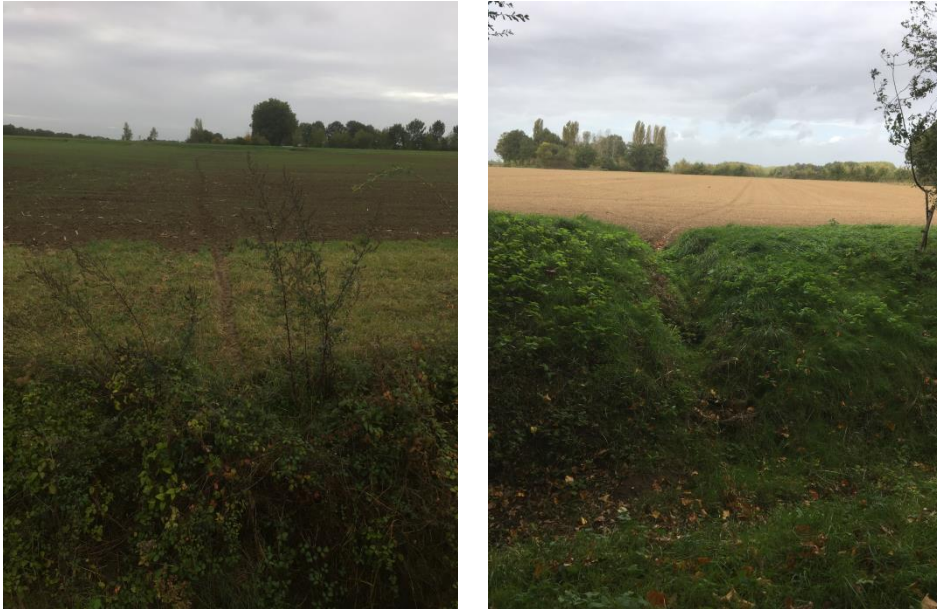
Il s'agit d'un ruisseau fortement dégradé dans sa partie amont. En effet, lors de notre sortie sur le terrain, nous avons pu constater qu'il était soumis à une pression agricole importante dans cette partie avec l'aménagement de nombreux drains de surface (Figure 7) et l'absence de zone tampon. Cette pression, bien que moins importante, est également présente en aval du cours d'eau.

Figure 7: photos de drains se jetant directement dans le cours d'eau

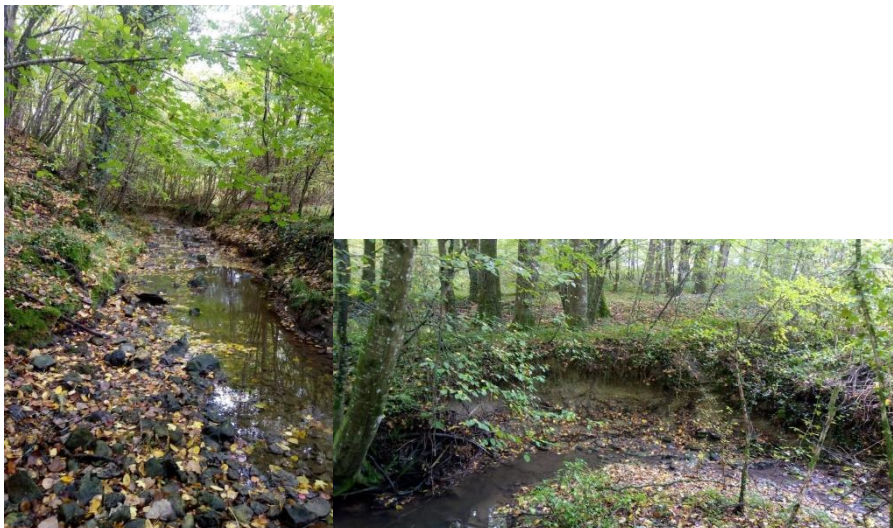
De plus, quelques blocs de berges à l'amont sont tombés dans le cours d'eau. Nous supposons que ces effondrements sont issus du passage des animaux sauvages. A l'aval, une granularité grossière ainsi que de l'érosion des berges ont été observées (Figure 8).

Figure 8: photos des sédiments grossiers et de l'érosion des berges

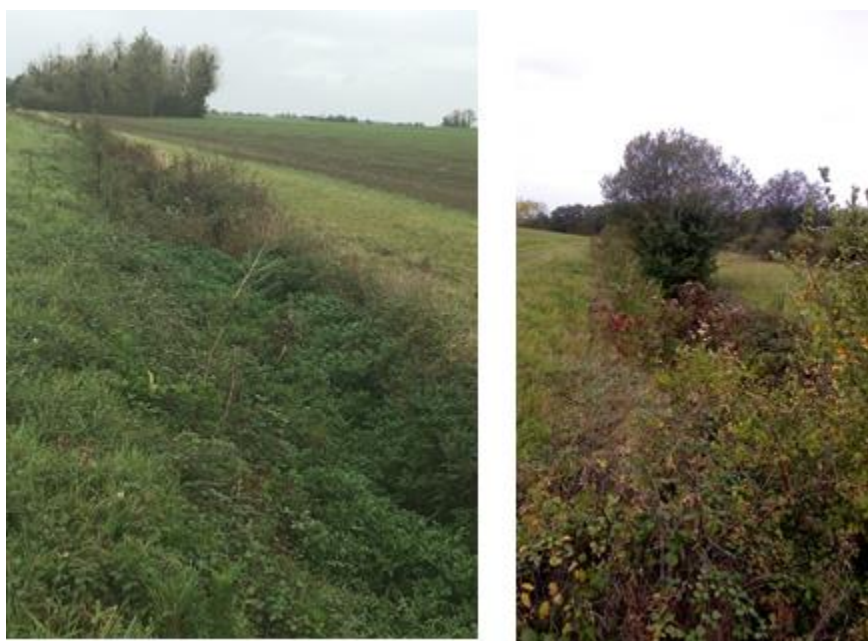
Nous avons également pu observer la présence d'une végétation plutôt dense empêchant la lumière d'atteindre le lit du cours d'eau sur sa partie moyenne (Figure 10).

Figure 10: photos de la végétation recouvrant le cours d'eau

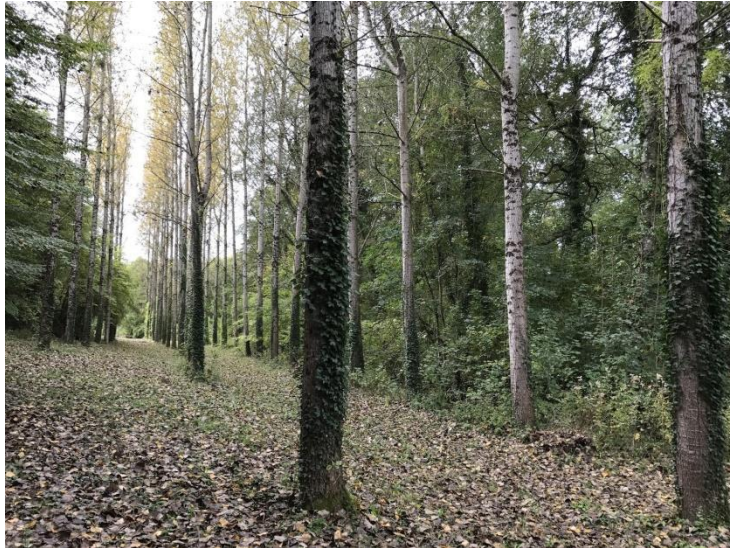
Figure 11: photo de la zone forestière

La partie la plus en aval est caractérisée par la présence d'une zone forestière, ce qui offre un cadre plus agréable à cette espace où l'emprise agricole est moins forte (Figure 11).

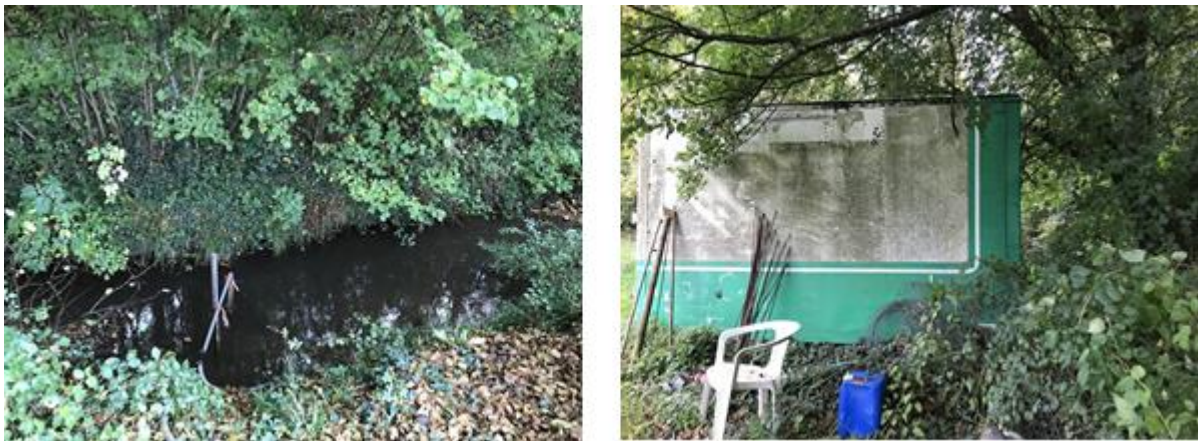
Enfin à l'aval, des aménagements permettent l'utilisation de l'eau du ruisseau à titre domestique (Figure 12).

Figure 12: photos des aménagements réalisés par un particulier

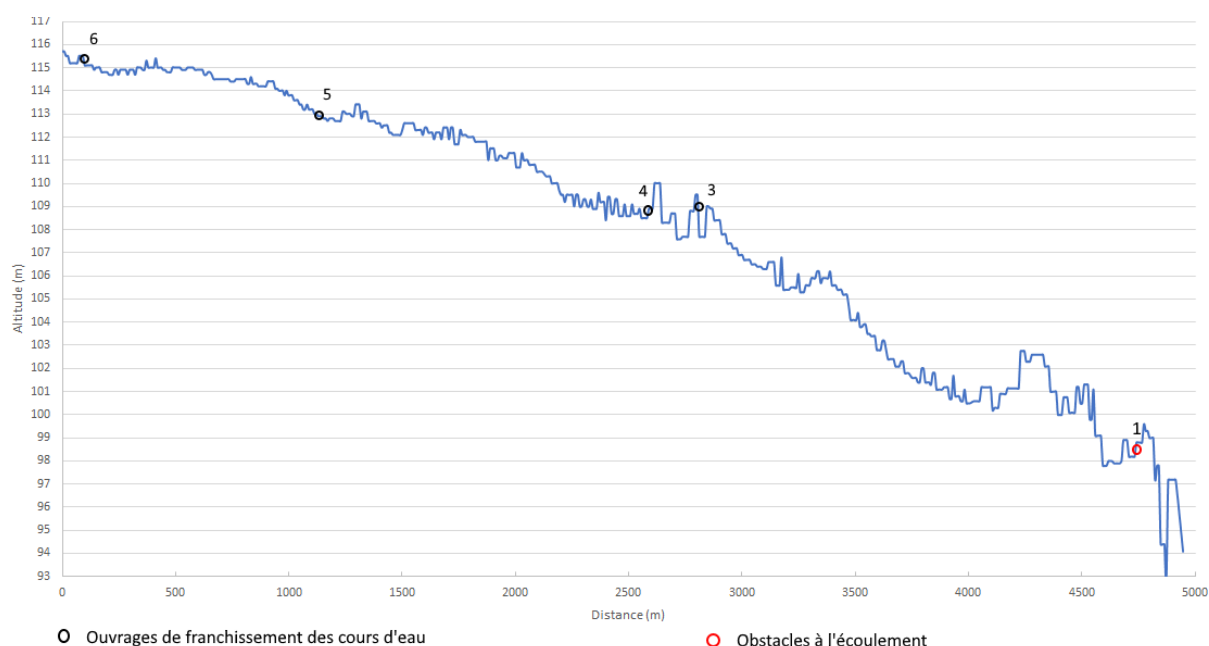
Il y a la présence de deux ouvrages de franchissement du cours d'eau aux points 5 (pont) et 6 (buse) comme le montre la figure 22. Néanmoins ils n'engendrent pas ou peu (<30cm) de modification du profil longitudinal.

Figure 23: profil longitudinal du Rainsserand, Source : IGN, 2016, BD Alti, département 37, précision 25m

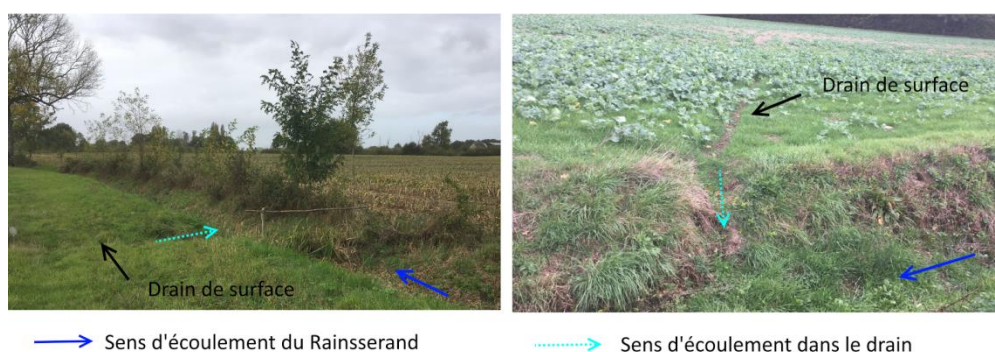
Figure 32: Photographie des drains de surface de champs cultivés à proximité du Rainsserand

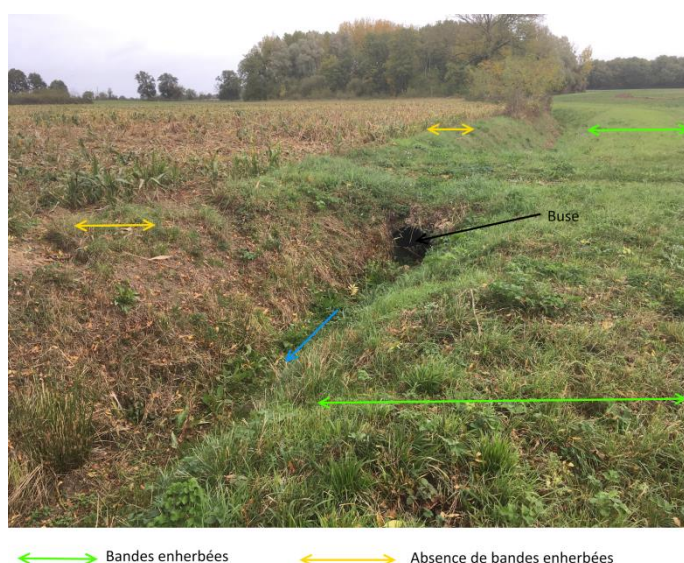
Figure 33: Photographie montrant la disparité des bandes enherbées

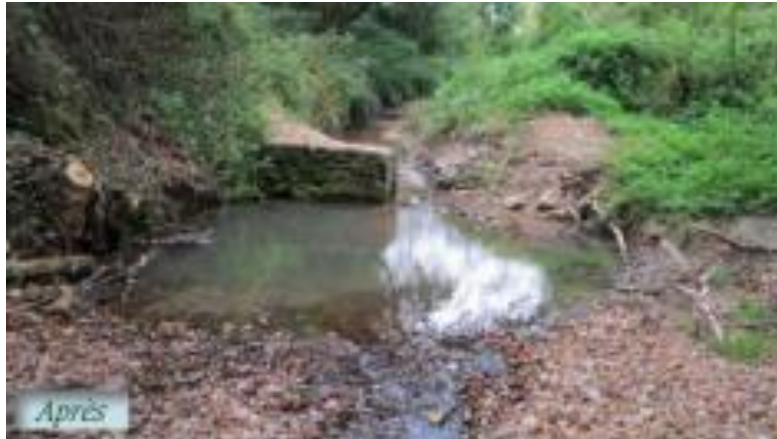
Un seul côté du seuil de la Guillaie a été conservé (visible sur la figure 35).

Figure 35: seuil de la Guillaie après travaux, Source : Syndicat de la Manse

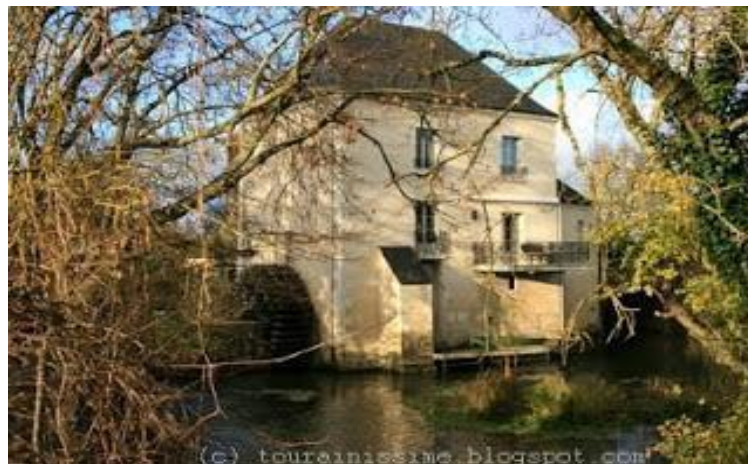
Figure 36: moulin de Fausset ayant fait l'objet d'un aménagement, Source : Blog Tourainissime

Bien que le cours d'eau ne possède aucun moulin, nous pouvons tout de même noter que de manière générale le fonctionnement hydraulique de la Manse est fortement marqué par la présence des moulins à eau. Aujourd'hui, ces moulins ne sont plus en activité, se dégradent au cours du temps et peuvent à terme exercer une pression hydraulique. Néanmoins, ces moulins d'eau constituent un patrimoine culturel remarquable qui mérite d'être conservé, protégé et valorisé. Ce sont les raisons pour lesquelles, des travaux de réaménagement sur l'île Bouchard menés par le syndicat de la Manse ont été effectués lors des étés 2012 et 2013 sur le vieux moulin de Fausset et ses écluses (Figure 36).

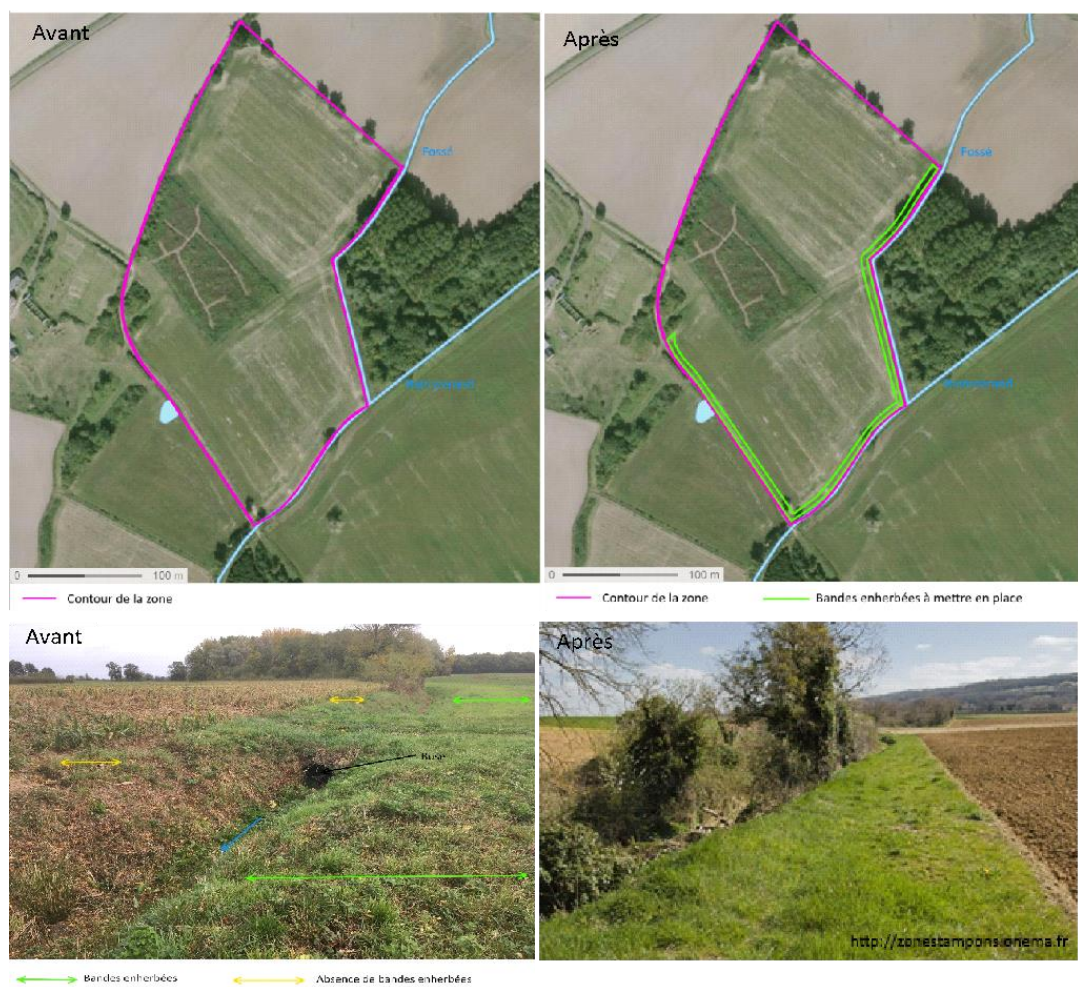
Figure 53: montage photo de la situation avant aménagement (gauche) et après aménagement (droite).Source : Géoportail

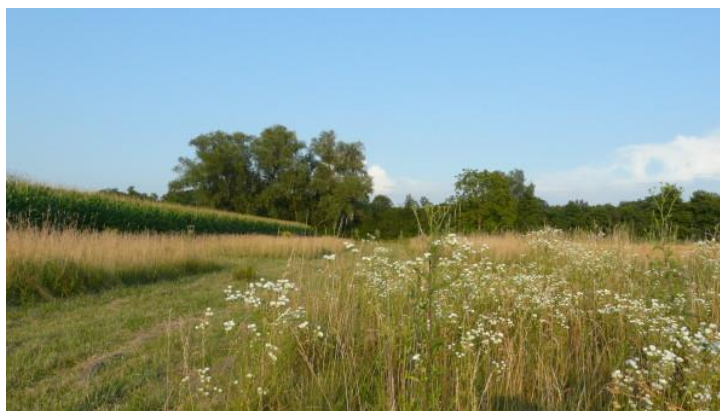
Figure 54: photo représentant une variation de la hauteur d'herbe, Source : naturama.over-blog.com

Pour aménager un corridor écologique, il faut d'abord recréer les différentes strates naturellement présentes dans les zones non anthropisées. Cela est permis grâce à la plantation d'arbres et d'arbustes, notamment à travers la mise en place de haies comme vue précédemment. Il faut également faire varier la hauteur de l'herbe (Naturama), élément essentiel pour les prédateurs et les proies (Figure 54).
