# Rapport de stage de fin d'étude

### Diagnostic des têtes de bassins versant et planification des opérations de restauration

Communauté de communes de Saint-Méen Montauban  
46 Rue Saint-Malo, 35360 Montauban-de-Bretagne

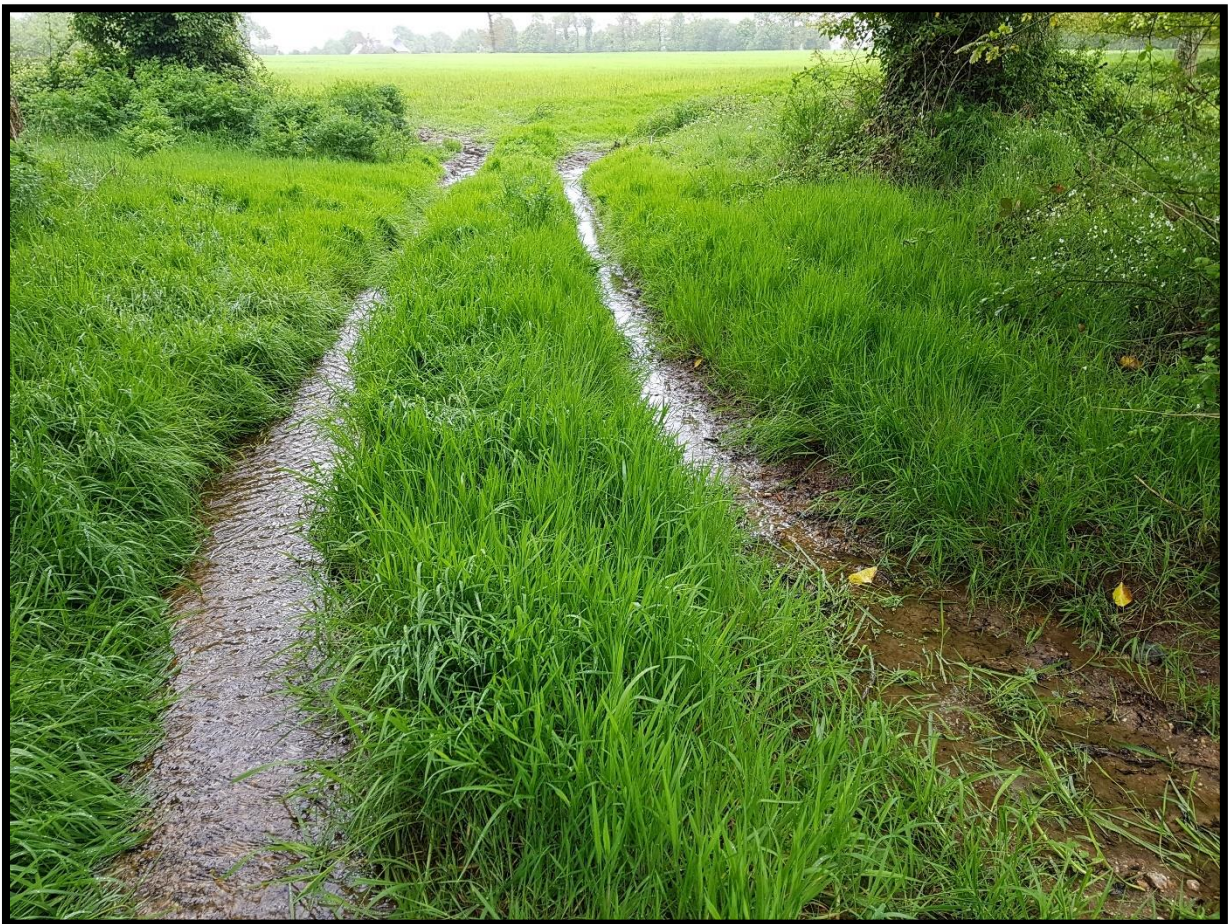
*Figure 6 Chemin de tracteur ou cours d'eau ? - Les deux, le Guy Renault amont - Photo A.Miagat*

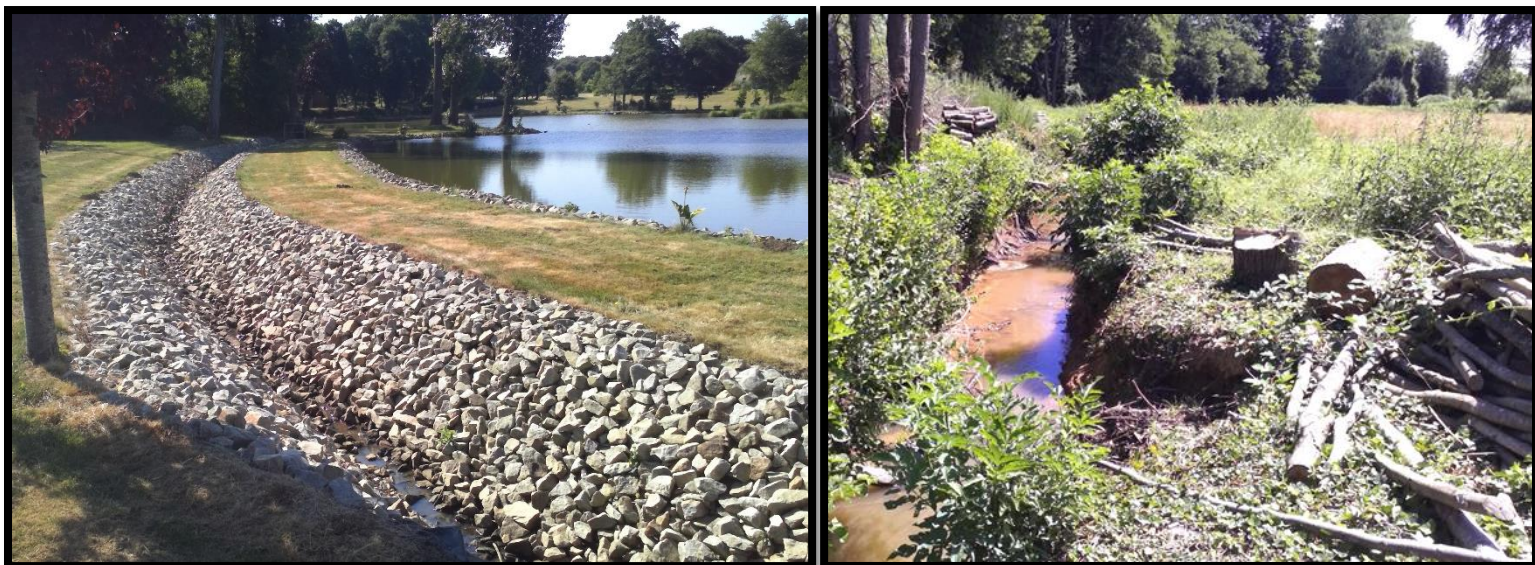
Figure 12 Protection de berges et coupe de la ripisylve sur le bassin versant du Néal

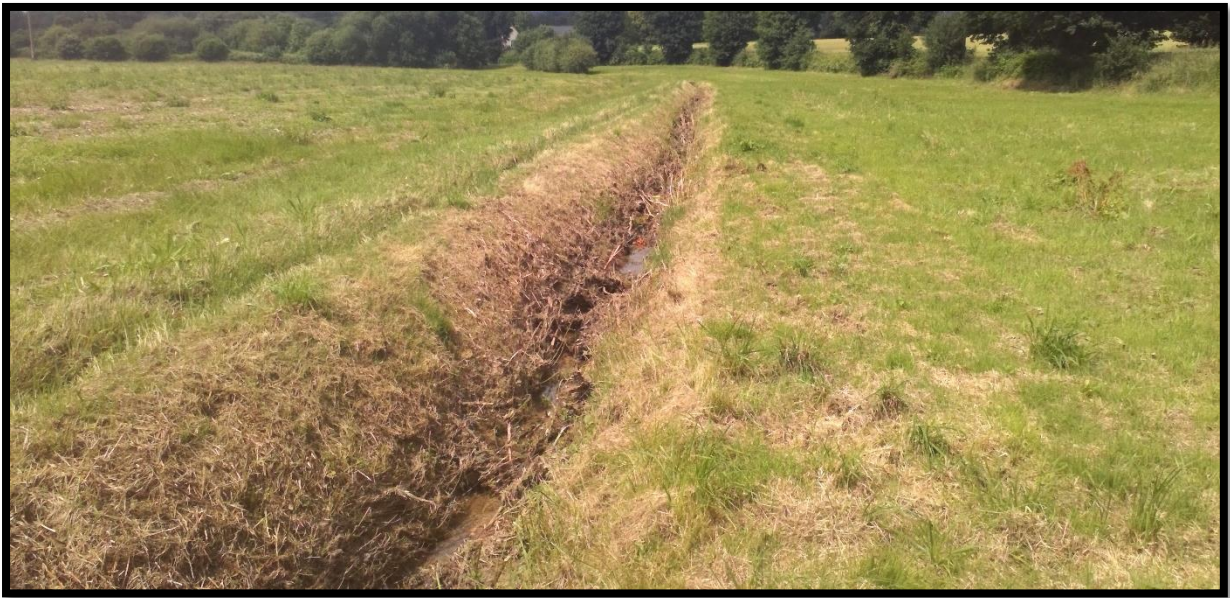
Figure 19 L'amont du ru d'Irodouër

Cette partie concerne le cours d'eau sur ses 170 premiers mètres (le premier segment- Figure 19). La buse et la morphologie du lit au niveau du deuxième segment ne rendent pas le second segment propice à la réalisation de travaux.

Les objectifs des travaux à l'amont du cours d'eau seront de reconnecter le cours d'eau à sa nappe d'accompagnement, restaurant par la même occasion les zones humides rivulaires, et de redonner au cours d'eau une dynamique latérale et non verticale. Pour cela, l'altitude du fond du lit sera ramenée à une altitude permettant le débordement en rive droite en débit de crue biennale (Q2). En effet, la rive droite est située à une altitude en moyenne inférieure de 30 cm à la rive gauche (qui semble avoir été remblayée, le lit ne semble pas avoir été déplacé). La facilité de débordement en rive droite sera particulièrement utile pour éviter des atteintes aux infrastructures sportives en rive gauche. Le principe retenu pour cette restauration sera un déblai de la rive gauche et l'utilisation de ce déblai pour remblayer le lit existant et recréer un lit mineur de gabarit cohérent. Aucune zone humide officielle n'est concernée par le déblai.

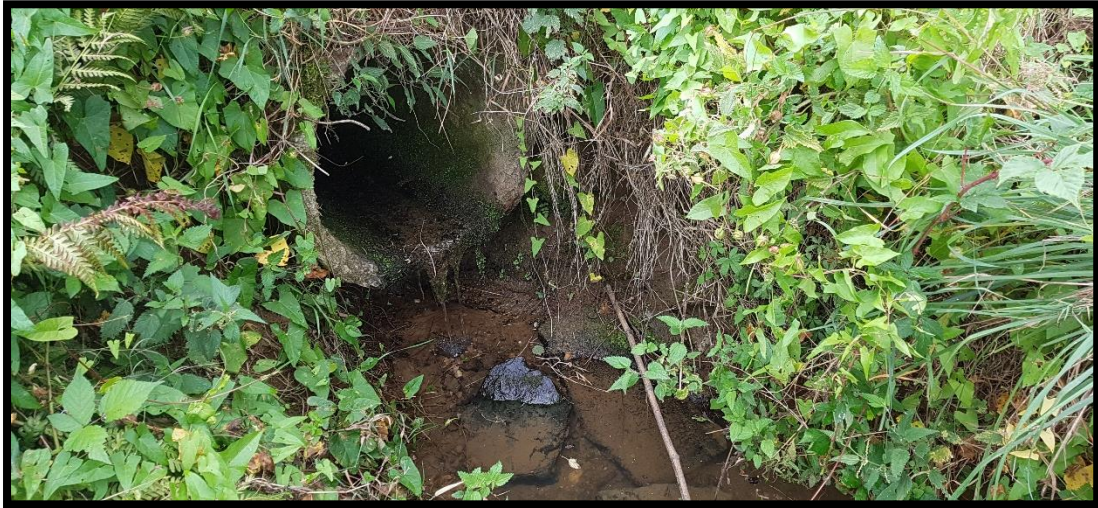
La buse (Figure 20) est cependant considérée comme un obstacle à la continuité écologique et conditionne donc la réalisation des travaux amont. L'observation de poissons groupés dans la fosse de dissipation de cette buse laisse présager que la suppression de l'obstacle pourrait permettre une recolonisation de l'amont

*Figure 20 Buse sur le ru d'Irodouër*

Afin de relier l'amont à l'aval du cours d'eau, la buse sera rendue franchissable grâce à l'aménagement d'une rampe en enrochement. Cette rampe sera constituée d'un socle caillouteux, de 30 cm de hauteur à l'aval et diminuant progressivement sur 5 m. Ce socle est surmonté de matériaux plus grossiers, sur 10 cm de hauteur et diminuant progressivement sur 2m. Quelques pierres enchâssées serviront de zones de repos. A l'aval, la rampe sera maintenue par un déblais remblais et une recharge similaire à la méthodologie de l'amont, les quantités ainsi que la pente sont quasiment identiques. La réhausse de l'altitude de fond du lit, bien que légèrement inférieure, pourra améliorer les connexions entre le cours d'eau et sa nappe alluviale.

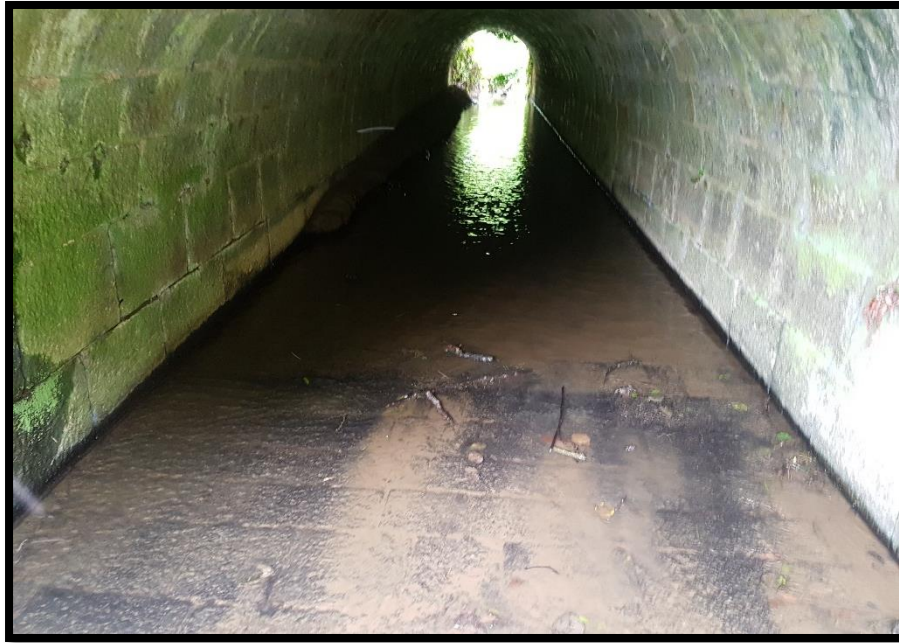
Le radier de pont présente une chute d'environ 10cm à l'étiage et une fosse de dissipation de plus de 25 cm de profondeur. Cependant, sa longueur de 30m et sa lame d'eau très réduite sur plus de la moitié du radier, le rendent difficilement franchissable (Figure 21).

Figure 21 Radier de pont sur le Néal

Le débit du Néal à l'étiage sous le pont est estimé (méthode du flotteur) à 0,005 m<sup>3</sup>/s. Cette mesure est confirmée par le modèle hydraulique : le débit mesuré est rentré en variable du calcul, la hauteur d'eau calculée sur l'aval du radier est de 1cm et celle à l'amont est de 11cm, ce qui est très cohérent avec les hauteurs d'eau mesurées qui sont respectivement de 1 et 10 cm.

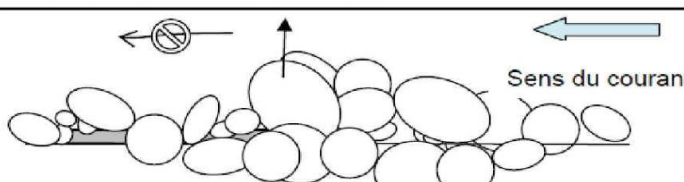
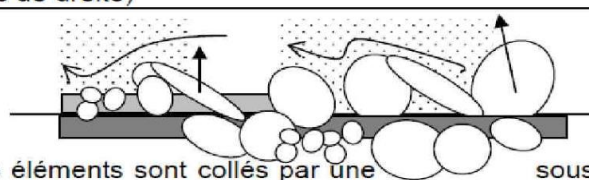
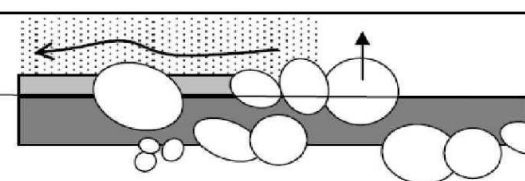
Annexe 1 Méthode d'évaluation de l'intensité du colmatage (Archambaud 2005, dans Le Bihan, 2004).

Code	Classes de Colmatage	Représentation du degré de colmatage (lorsque l'on soulève un élément du fond)
1	] 0 - 25%]

<p>Les éléments sont posés. On peut observer soit un dépôt fin de limons peu colmatant (cas de gauche) soit aucun dépôt (cas de droite)</p>
2	] 25 - 50%]

<p>Les éléments sont collés par une sous-couche de limon (avec ou sans limon en dépôt). Le nuage de limon qui se soulève est peu dense.</p>
3	] 50 - 75%]

<p>Les éléments sont légèrement enchâssés et provoquent un nuage de limon assez épais lorsqu'ils se désolidarisent de la sous-couche.</p>
4	] 75 - 90%]

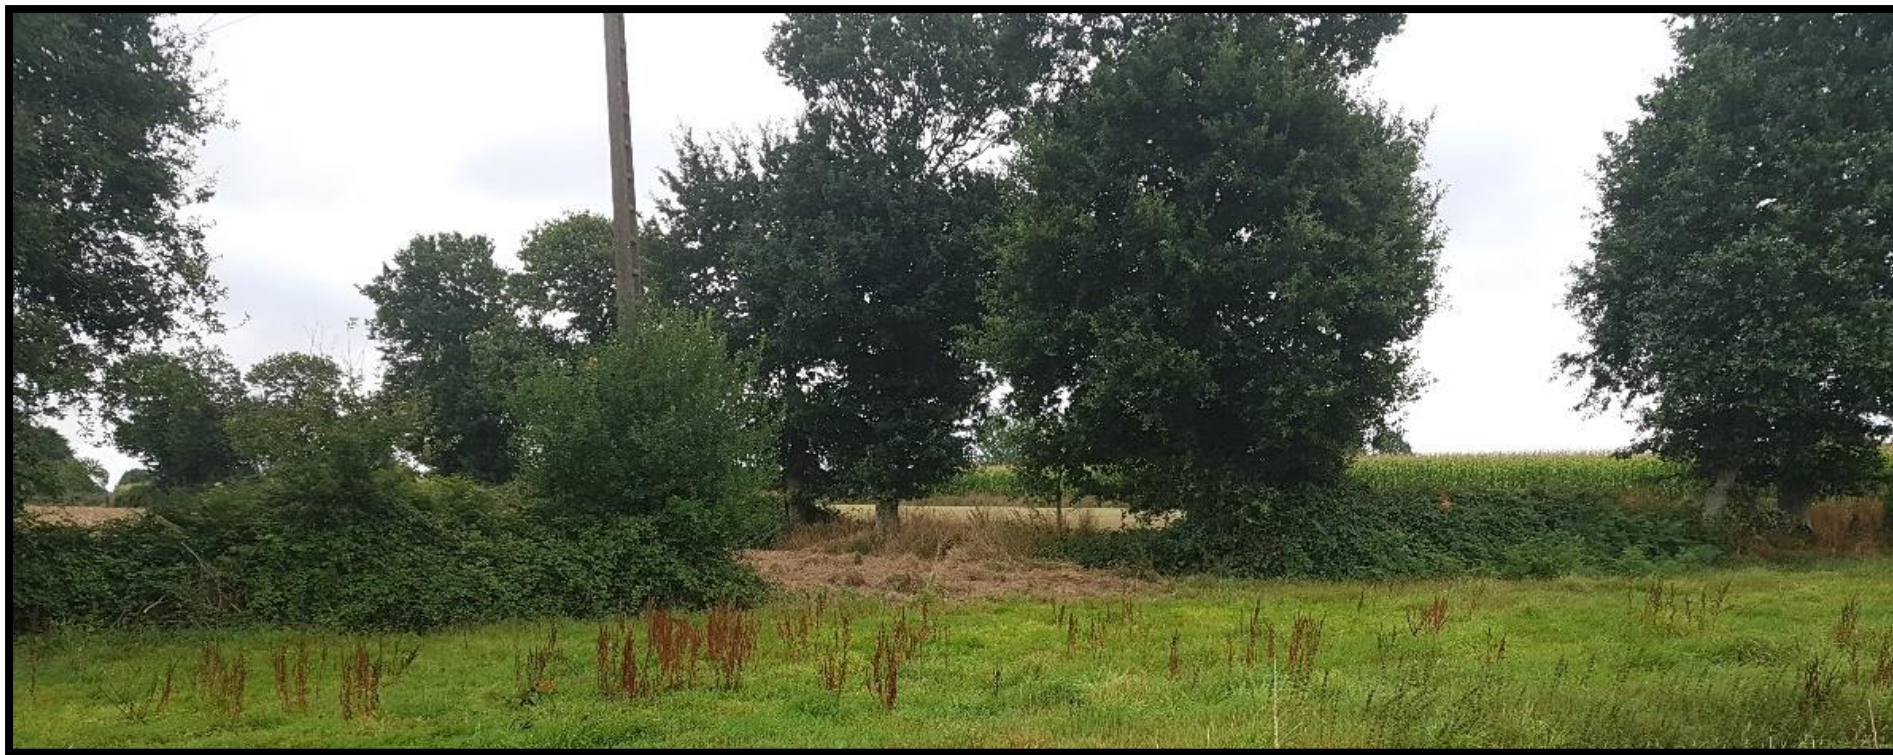
*Annexe 20 Entrée de champ donnant sur le cours d'eau et dont l'usage sera probablement perdu*

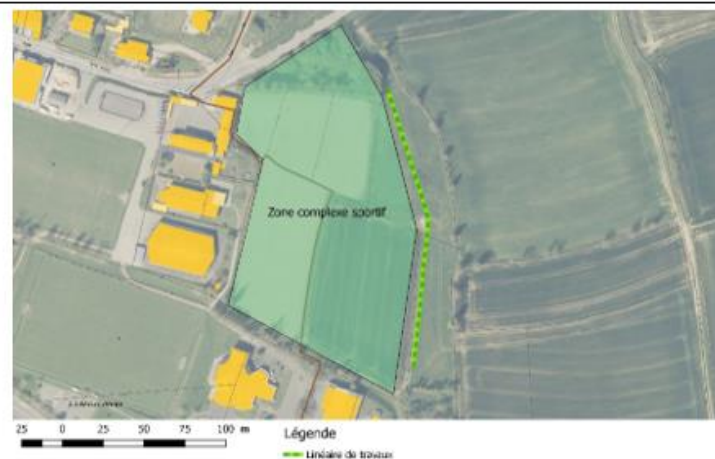
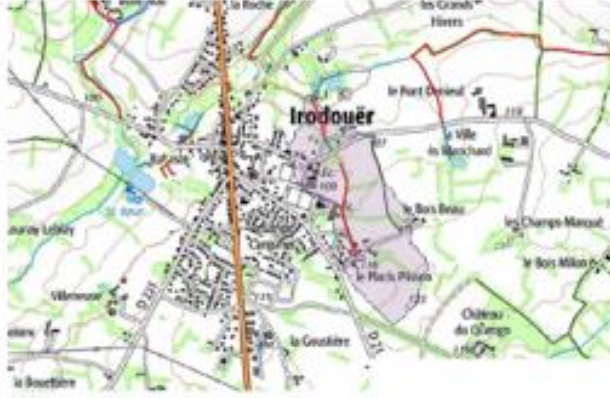
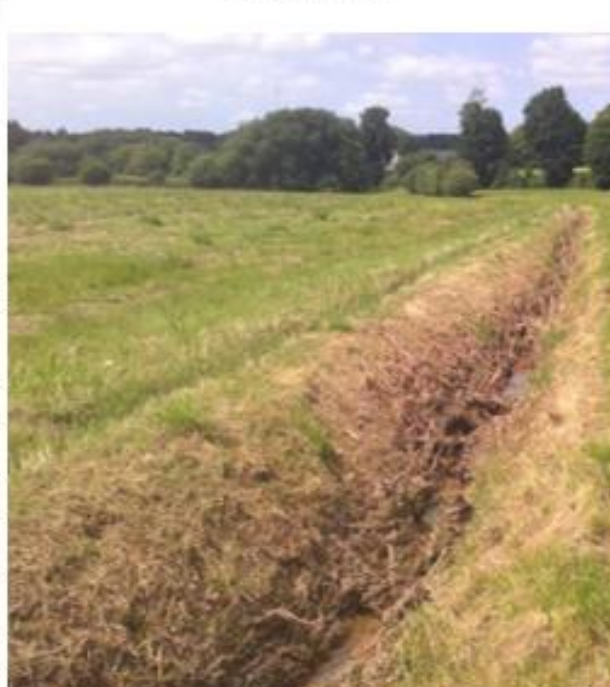
DESCRIPTION DE L'ACTION		ILLUSTRATION			
<p>Déblai de la rive gauche sur 1,5m de large, 0,30m de profondeur et 170m de long. Remblais du lit sur 170m linéaires. Aménagement d'un lit faiblement sinueux ainsi que d'un lit d'étiage. Reconstitution d'un matelas alluvial par 17m³ de granulat (graviers majoritaires, pierres en secondaire). Plantation de ripisylve.</p>

VUE TRANSVERSALE

VUE EN PLAN  
(sur cadastre)
