Rapport de stage de fin d'études

Etude bilan du CTMA Gartempe 2014- 2018 sur l'Allochon et proposition d'un nouveau programme d'actions

Le Syndicat d'Aménagement de la Gartempe
6 rue Daniel Cormier, 86500 Montmorillon

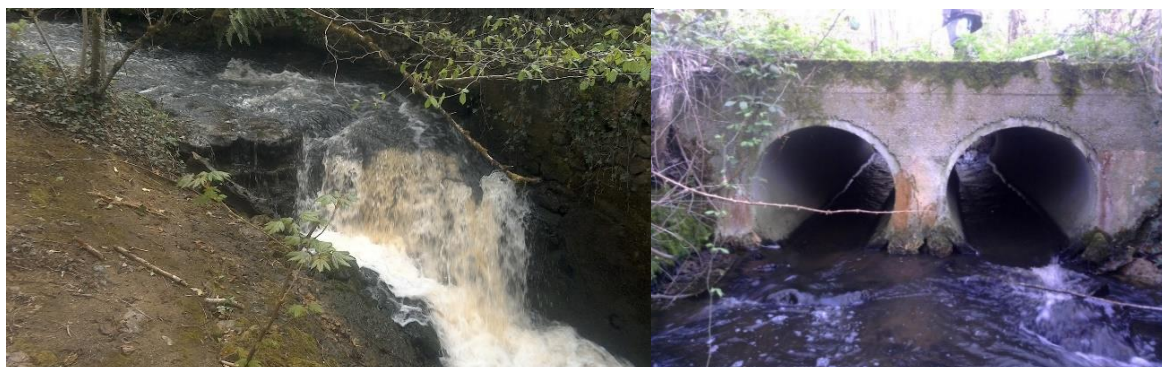
Figure 4 : Photos de deux ouvrages difficilement franchissables sur l'Allochon : un seuil (à gauche) et un passage busé (à droite)

La distance maximale de déplacement est située entre ce même ouvrage et l'ouvrage situé quelques mètres en amont de la confluence avec le Riou. Ce dernier est une buse, visible sur la figure 4, sans hauteur de chute mais avec une hauteur d'eau très faible empêchant la remontée de la majorité des espèces. Cela donne une $D_{\text{Max Dépl}}$ de 2093 mètres, représentant 32,43% du linéaire total.

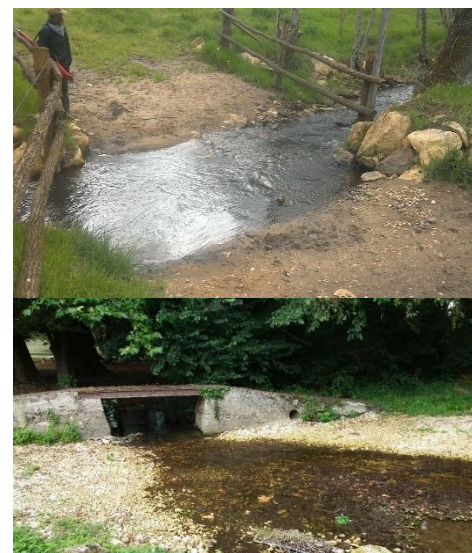
Figure 5 : Photos de l'aménagement de deux passages à gué réalisés par la CCVG

La restauration des abreuvoirs et des passages à gué correspondent au renforcement des berges et du lit du cours d'eau afin de limiter leurs dégradations par le bétail ou les véhicules. Néanmoins, sur les 5 restaurations planifiées, seulement deux ont été effectuées par la CCVG : un passage à gué aménagé à l'aval de l'étang de Néchaud. Des blocs et des clôtures ont été installés pour sécuriser le passage comme visible sur la figure 5. Des enrochements de berge, ont été ajoutés sur le tronçon suivant le passage à gué.

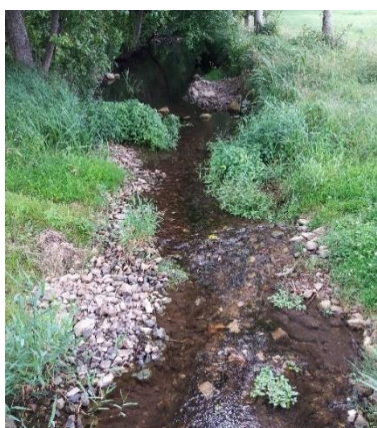
Des sédiments de différentes tailles (de 10mm à 500mm) ont donc été placés dans le lit de la rivière afin de recréer une alternance de radiers, plats-courants et fosses mais également pour renforcer certaines parties de berges sujettes à l'érosion, voir la figure 6.

Figure 6 : Photo de la recharge granulométrique sur l'Allochon

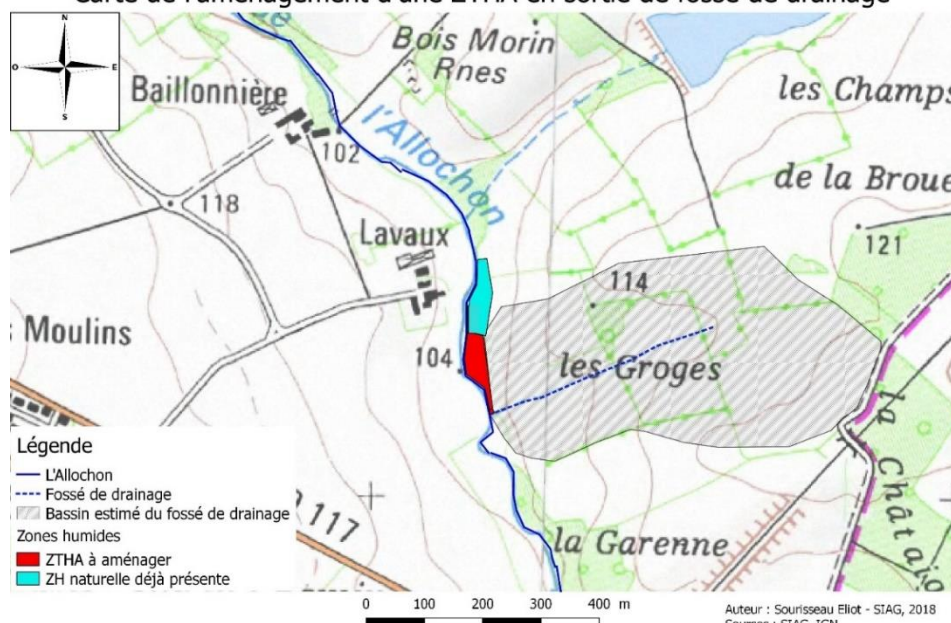
Pour que les aménagements soient le plus efficace, l'emplacement territorial de la zone humide est primordial. Sur l'Allochon, les sites les plus favorables sont les arrivées des fossés de drainage, ces derniers récupérant et concentrant l'eau et par conséquent, les MES et les nutriments. L'un d'entre eux, localisé en rive opposée du lieu-dit de Lavaux et long de 420 mètres, draine une surface de parcelles cultivées assez importante. En effet, la surface du bassin de drainage estimée est d'environ 16 hectares. Une proportion importante des précipitations est donc concernée par ce fossé et la mise en place d'une zone humide entre son exutoire et l'Allochon permettrait de réduire les intrants sur ce site. De plus, une zone humide est présente le long de la berge en rive droite à quelques dizaines de mètres de l'exutoire du fossé. Un raccordement entre la fin du fossé, avant qu'il n'atteigne la rivière et la zone humide peut être mis en place. Ce raccordement sera une ZTHA et cet ensemble ne formera au final qu'une seule zone humide. Une cartographie de l'emplacement de la ZTHA et de la zone humide est visible sur la figure 8.

Figure 8 : Carte de l'aménagement d'une ZTHA sur l'Allochon

La ZTHA doit représenter au minimum 1% du bassin versant qu'elle va traiter et celle installée sur l'Allochon aura pour dimensions 150 mètres de long et 20 mètres de large ce qui représente 3000 mètres carrés de surface (1,875% du bassin versant). Elle aura deux impacts principaux :

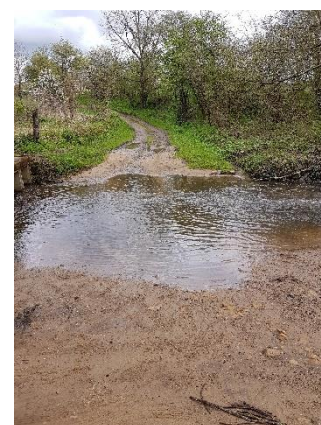
A l'inverse, le passage à gué situé en contrebas du lieu-dit les Portes nécessite une action et plus précisément un renforcement de son lit. En effet, la granulométrie dominante à cet endroit est un mélange de sables et de limons, comme montré sur la figure 11. Ces éléments sont mis en suspension au moindre passage de véhicule et ils chargent la rivière en aval en matières carbonées. Il devient donc essentiel de placer des blocs dans le fond du cours d'eau qui fixeront les sédiments et limiteront la concentration en MES dans cette zone.

Figure 11 : Photo du passage à gué Les Portes à aménager

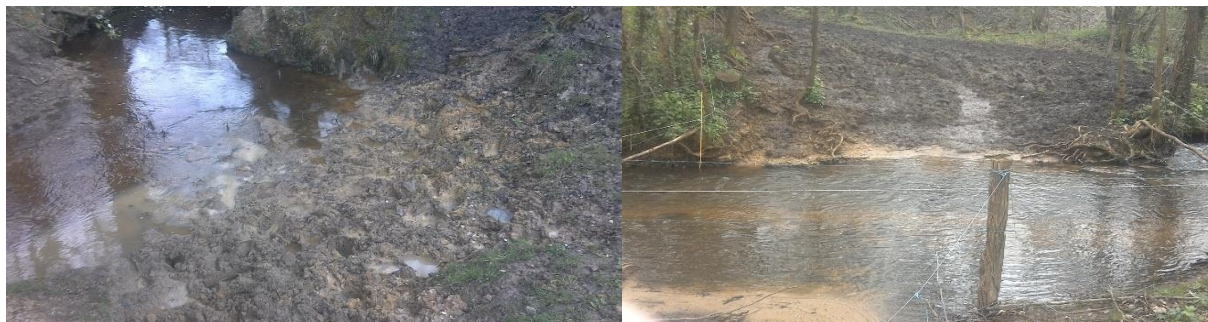
Cependant, les quatre autres abreuvoirs nécessitent une intervention et une protection de leur lit et de leurs berges ainsi que la mise en place de clôtures empêchant l'accès au cours d'eau pour le bétail. Les dégâts causés par ce dernier, sur l'Allochon, sont en partie visibles sur la figure 12.

Figure 12 : Photos de deux abreuvoirs à aménager, l'un à Lavergne (à gauche) et l'autre à Néchaud (à droite)

Au total, un passage à gué et quatre abreuvoirs seront à aménager lors du futur contrat.

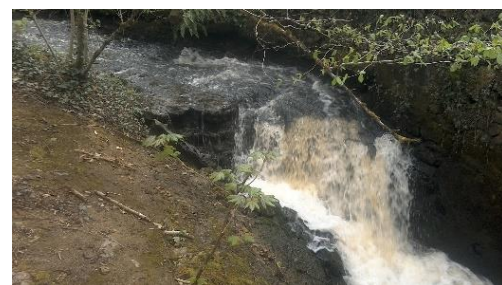
L'aménagement du premier ouvrage infranchissable à partir de la confluence avec la Gartempe, visible sur la figure 15, permettrait d'améliorer la colonisation par de nouveaux individus et par conséquent par de nouvelles espèces. Or, sur l'Allochon, ce premier ouvrage est un seuil avec une hauteur de chute de 130 cm et permettant de rehausser la ligne d'eau pour alimenter l'étang de Néchaud. Ce seuil est relié à la digue de l'étang mais également à un pont traversant l'Allochon. Une étude pourra donc être réalisée pour connaître la dynamique hydraulique du site, les impacts sur les ouvrages environnants et les coûts financiers en cas d'aménagement du seuil.

Figure 15 : Premier ouvrage aval infranchissable sur l'Allochon

L'ouverture créée par l'aménagement de ce seuil serait de 2093 mètres supplémentaires jusqu'au lieu-dit de Moussac. La $D_{Max\ Colo}$ serait alors de 2787 mètres ce qui correspond à 43,19% du linéaire. L'enjeu est donc important concernant l'étude sur cet ouvrage.

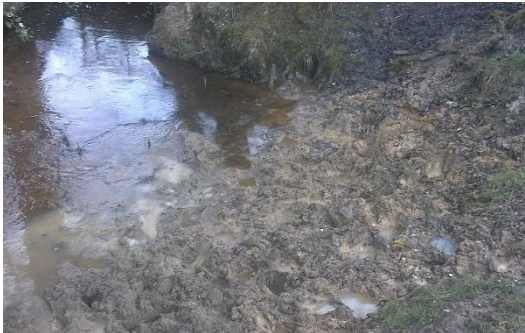
<p>Contexte</p>	<p><u>Masse d'eau</u> : FRGR 1822 : Le Riou et ses affluents depuis la source jusqu'à sa confluence avec la Gartempe <u>Cours d'eau</u> : L'Allochon <u>Communes</u> : Bourg l'Archambault, Lathus St Rémy, Montmorillon, Saint Léomer, Saulgé</p>
<p>Description de la problématique</p>	<p>Le bassin versant de l'Allochon est un bassin à dominante agricole (66%) dont une partie est dédiée à l'élevage et au bétail. Le piétinement du bétail concourt au colmatage du fond du cours d'eau par la mise en suspension des matériaux du lit et des berges, ces dernières étant dégradées également. De plus il provoque un élargissement du lit qui contribue à la dégradation des habitats piscicoles et au réchauffement des eaux.</p> <p>La divagation des animaux dans la rivière cause la dégradation de sa qualité physico-chimique (mise en suspension des matériaux des berges) et de sa qualité bactériologique (déjections).</p> <p>Cependant les animaux ont besoin d'avoir un accès au cours d'eau pour s'abreuver et un moyen de protection est donc à mettre en place.</p>

<p><i>Photo d'un abreuvoir non aménagé sur l'Allochon</i></p>

<p>Objectifs de l'action</p>	<p>Améliorer et préserver la qualité de l'eau en limitant les intrants dans le cours d'eau.</p> <ul style="list-style-type: none"> - Diminuer le piétinement du lit et la mise en suspension des MES - Protéger les berges contre l'érosion - Préserver les habitats - Limiter la dégradation physico-chimique et biologique de l'eau
<p>Techniques employées</p>	<p>Tout d'abord lors de l'aménagement d'un abreuvoir, il est nécessaire de supprimer tout accès au cours d'eau pour le bétail en clôturant la parcelle.</p> <p>Différentes techniques existent mais celle de l'abreuvoir « au fil de l'eau » est privilégiée. Elle consiste à aménager une descente empierrée (pouvant être complétée par du géotextile) allant de la parcelle jusqu'au cours d'eau afin de stabiliser la berge et limiter l'apport de MES. Ensuite, des lisses de bois sont installées avec une ouverture pour la tête des animaux (de 70 à 80 cm pour les bovins) afin qu'ils puissent s'abreuver. Enfin, du fil de barbelé est placé sur les extérieurs de l'abreuvoir pour empêcher la divagation des animaux dans la rivière.</p>

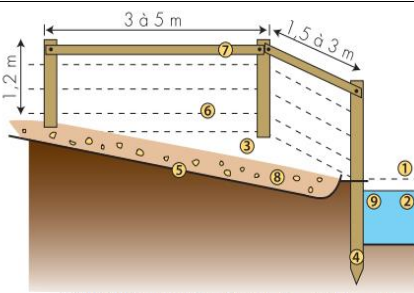
<p>Schéma d'aménagement d'un abreuvoir (Source CATER Normandie)</p><div><div>① Niveau optimal de l'eau au débit moyen</div><div>② Niveau de l'eau à l'étiage</div><div>③ Excavation dans le talus de berge</div><div>④ Poteau en bois de châtaigner, chêne (section ~20 cm)</div><div>⑤ Géotextile synthétique type "bidim"</div><div>⑥ Fil barbelé avec raidisseurs</div><div>⑦ Lisse demi-ronde</div><div>⑧ Remblai de cailloux (tout venant 0-120 mm : 3 à 10 tonnes)</div><div>⑨ Profondeur d'eau 25 cm minimum</div></div><p>Schéma de l'aménagement d'un abreuvoir « au fil de l'eau » Source : Bassin versant de l'Oudon</p>

<p>L'avantage de cette technique est qu'elle est plus simple à mettre en place sur des zones où le bétail a déjà l'habitude de descendre et où l'accès au cours d'eau est relativement aisé ce qui est le cas pour les abreuvoirs de l'Allochon.</p> <p>Concernant la période d'installation, elle correspond aux basses eaux ou à l'étiage (de juin à octobre) afin de calibrer l'abreuvoir pour que l'eau soit disponible pour le bétail durant toute l'année. De plus, avec peu d'eau, les travaux auront moins d'impacts sur le milieu.</p> <p>Une DIG est obligatoirement rédigée pour la réalisation des travaux et une concertation avec les propriétaires est nécessaire.</p>	<div>

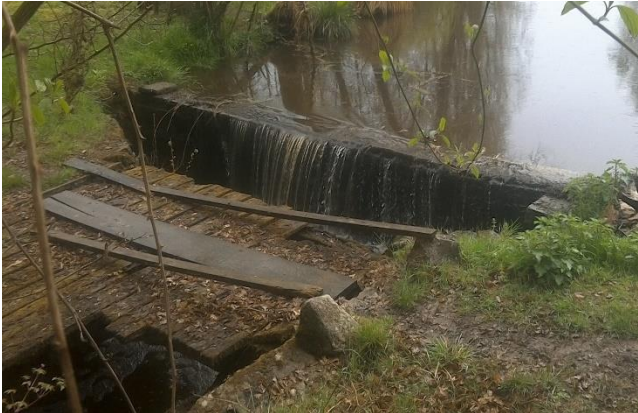
<p>Contexte</p>	<p><u>Masse d'eau</u> : FRGR 1822 : Le Riou et ses affluents depuis la source jusqu'à sa confluence avec la Gartempe</p> <p><u>Cours d'eau</u> : L'Allochon</p> <p><u>Communes</u> : Bourg l'Archambault, Lathus St Rémy, Montmorillon, Saint Léomer, Saulgé</p>
<p>Description de la problématique</p>	<p>L'Allochon est un cours d'eau très impacté par la présence de nombreux ouvrages en travers du lit. Le taux d'étagement de 20,4%, pourtant considéré comme peu impactant, semble tout de même important. De plus, le nombre d'ouvrages est conséquent avec 55 obstacles relevés sur le linéaire principal ce qui donne une densité d'un ouvrage tous les 117 mètres.</p> <p>Les ouvrages hydrauliques ont différents impacts sur le cours d'eau :</p> <ul style="list-style-type: none"> - la rupture de la continuité piscicole et de nombreuses espèces - la rupture de la continuité sédimentaire - le ralentissement et la stagnation des eaux - l'augmentation de la température de l'eau - la diminution de la quantité d'oxygène dans l'eau <p>Des actions sur les ouvrages sont difficiles à mettre en œuvre mais des études peuvent être réalisées pour connaître les coûts et les impacts de travaux sur ces ouvrages.</p> <p><i>Photo d'un seuil d'étang problématique sur l'Allochon</i></p>

<p>Objectifs de l'action</p>	<p>Les objectifs de travaux sur les ouvrages sont les suivants :</p> <ul style="list-style-type: none"> - Retrouver une continuité faunistique et sédimentaire - Redonner un dynamisme au cours d'eau - Limiter la hausse de température de l'eau - Limiter le colmatage
<p>Techniques employées</p>	<p>Des études sont programmées pour identifier les impacts potentiels de travaux sur le milieu et les coûts potentiels de possibles travaux.</p> <p>Quatre grands types d'actions sur un ouvrage existent afin de réduire son impact :</p> <ul style="list-style-type: none"> - <u>La passe à poisson</u> : son principe est de fractionner la chute initialement infranchissable en plusieurs zones avec des chutes plus réduites et compatibles avec les capacités de nage des espèces ciblées pour permettre leur franchissement. Seulement, la continuité sédimentaire n'est pas prise en compte.

<ul style="list-style-type: none">- <u>L'enrochement en aval</u> : son principe est de réduire la section et de rehausser la hauteur d'eau ce qui réduit la hauteur de chute en plaçant de grands blocs dans le lit de la rivière. Seulement, il est utilisable pour des ouvrages ayant des hauteurs de chute peu importante.- <u>Le bras de contournement</u> : cette méthode nécessite des travaux importants et coûteux. Il faut creuser pour recréer un second lit qui permet aux espèces d'éviter l'ouvrage. De plus, il faut aménager les berges et le fond en matériaux pour que l'eau n'érode pas les sédiments et ne modifie le nouveau tracé.- <u>L'effacement de l'ouvrage</u> : C'est la méthode à privilégier car elle supprime tous les impacts sur la continuité piscicole mais également sédimentaire. Cependant, c'est une méthode difficile à mettre en place car elle est relativement onéreuse en travaux et elle nécessite l'accord du propriétaire sur la destruction de son ouvrage. <p>Les études programmées sur les ouvrages permettront de déterminer l'aménagement le plus adapté en prenant en compte l'environnement, le propriétaire, les coûts...</p>

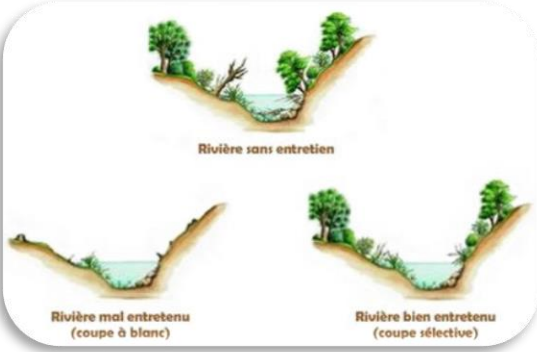
</div> <p><i>Schéma d'exemple de bonne ou mauvaise gestion de la ripisylve</i> <i>Source : Syndicat Mixte Intercommunal Rivières, Vallées et Patrimoine en Bergeracois</i></p>
