# Chantier Ecole Bassin Versant Le Battereau Et son bassin-versant

4<sup>ème</sup> année [Génie Aménagement &  
Environnement – IMA]

Partenaire Professionnel : Syndicat Mixte  
Nouvel Espace du Cher (NEC)  
Adresse : 39 rue Gambetta – 37150 BLÉRÉ

Filière Ingénierie des Milieux Aquatiques  
2019-2020

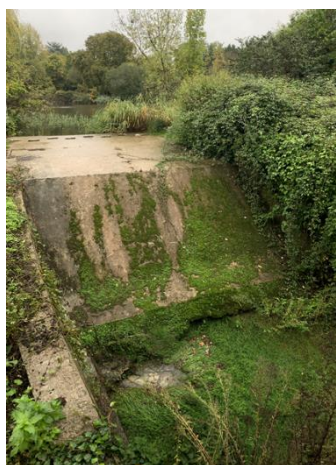
*Figure 6 : photographie de l'ouvrage à débordement*

Concernant les obstacles majeurs, ce sont les aménagements responsables de la rupture de la continuité écologique et sédimentaire du cours d'eau. Un de ces obstacles est situé à l'aval de l'étang privé où deux ouvrages sont présents : l'un permet la régulation de l'étang et passe par la propriété privée du moulin, l'autre permet d'éviter un débordement de l'étang en cas de crue (figure 6).

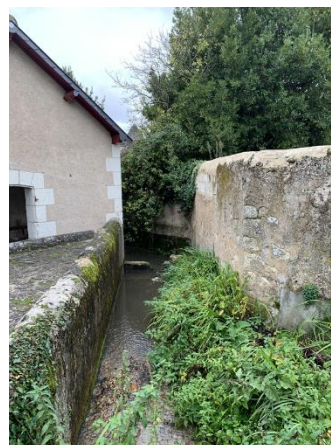
*Figure 5 : photographie du lavoir présent dans le bourg de Saint-Martin-le-Beau*

dans le bourg est également considéré comme obstacle mineur puisqu'il contraint le cours d'eau et le fait dévier (figure 5).

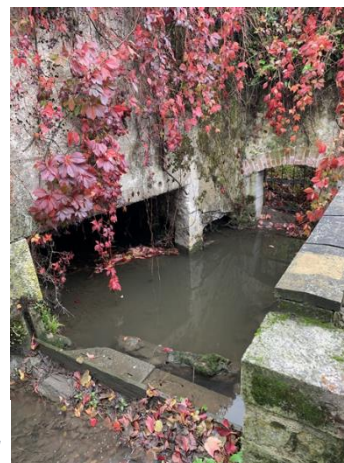
*Figure 7 : photographie d'une retenue d'eau présente à l'aval du Battereau*

Un autre obstacle majeur est présent sur le cours d'eau et retient l'eau au sein de Saint-Martin-Le-Beau (figure 7). Cet obstacle pourrait servir de retenue d'eau pour les particuliers qui sont aux alentours. A noter que l'ensemble du cours d'eau n'a pas pu être étudié car il passe au sein de plusieurs propriétés privées.

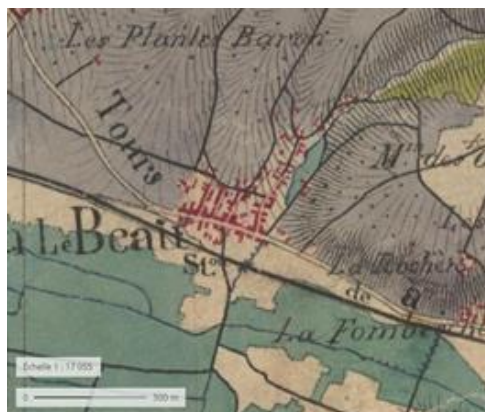
Figure 26 : carte de l'état-major de la commune de Saint-Martin-le-Beau

Concernant les plans d'eau, leur nombre augmente également avec les années. Des prairies humides remplacent l'étang situé à proximité du centre-bourg en 1956, signe d'un assèchement de l'étang puisqu'il figure sur les cartes de l'état-major correspondant aux années 1820-1866.
