# Chantier Ecole Bassin Versant

## Le Molubé et son bassin-versant

4<sup>ème</sup> année [Génie Aménagement &  
Environnement - IMA]

École polytechnique de Tours

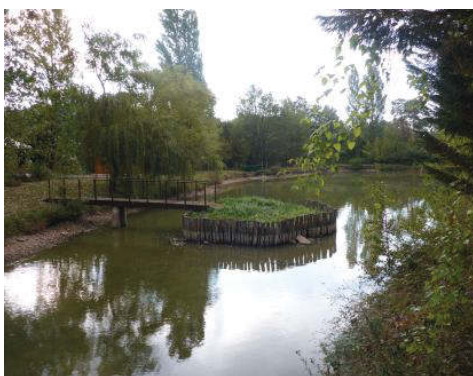
Figure 4: Barrage en remblais (Sarl RIVE, Date)

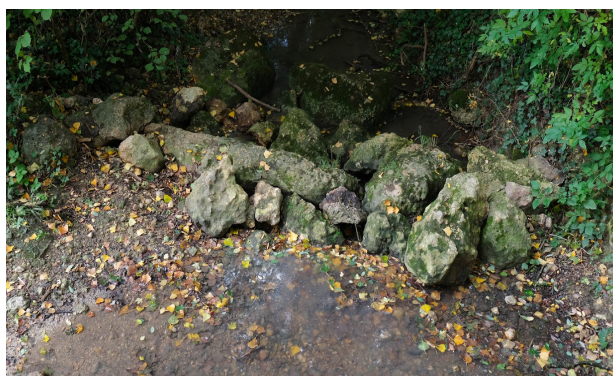
Figure 5: Enrochement qui constitue un seuil (Theisen, 2019)

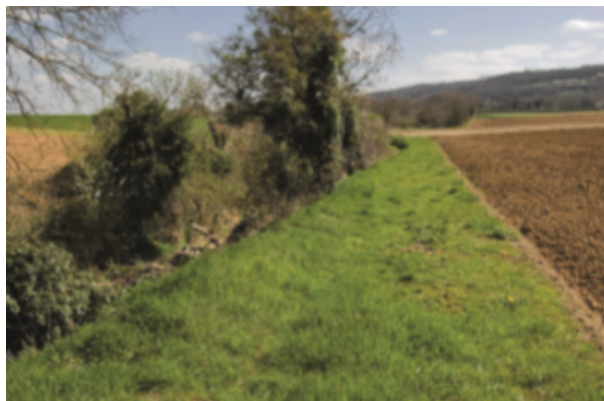
Figure 62: Bande enherbée réglementaire en bord de cours d'eau - OFB, INRAE

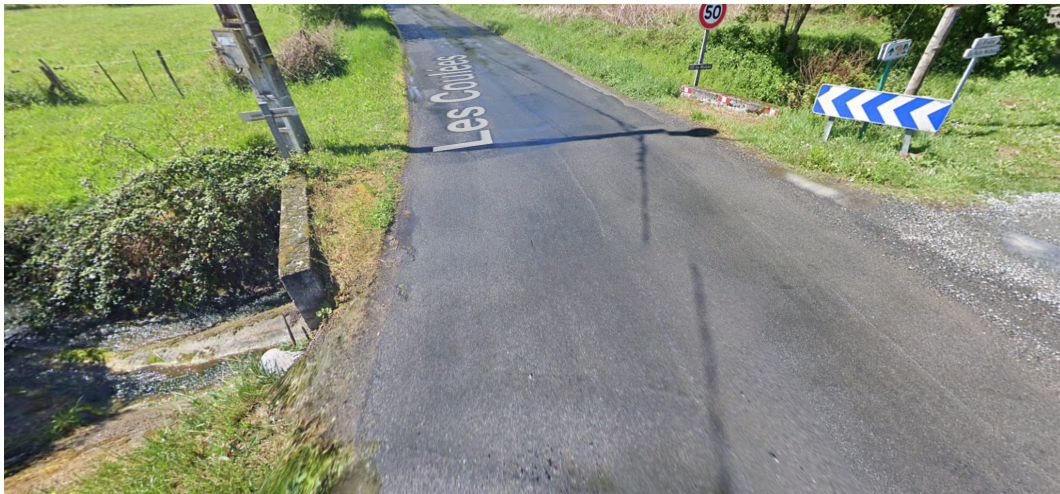
Figure 68: Buse de route passage de la « Rue de la fontaine sainte » près du hameau « La Cave »

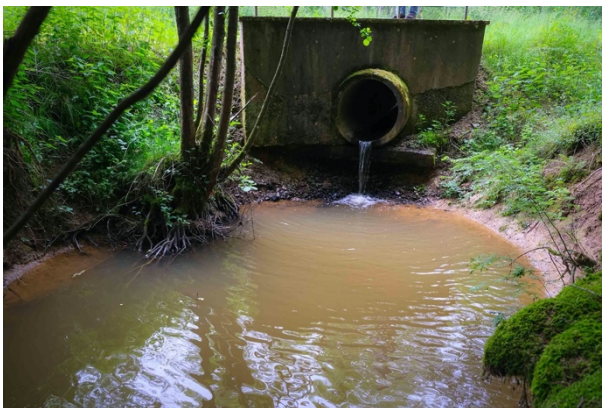
Figure 69: Érosion du lit d'un cours d'eau quelconque due à la dérive d'un courant d'eau à l'aide d'une buse routière. (THEISEN, 2019)

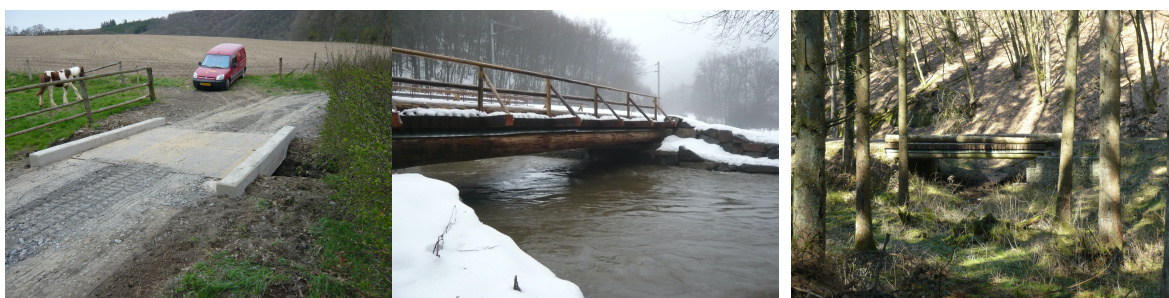
Figure 70: Possibilité d'aménagement des ponts en question. (1: Pont en béton adapté à des charges lourdes comme les machines agricoles, 2: En phase de crue du cours d'eau, 3: en état fini, ce type de pont s'intègre bien à la nature) Ces exemples sont constitués plutôt pour des chemins peu fréquentés tels que des chemins forestiers/ agricoles. (ANF luxembourgeoise: 2017)

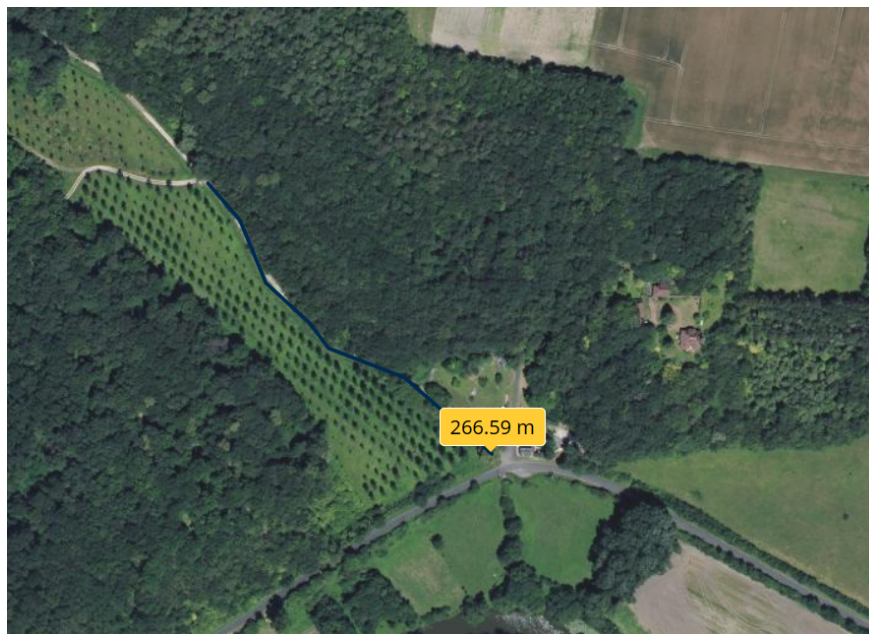
Dans notre cas du Molubé, réaliser un reméandrage de sa partie aval pourrait redonner de la dynamique au cours d'eau et le faire évoluer d'un point de vue paysager. Il ne pourra se réaliser que sur sa rive droite du fait du manque de place en sa rive gauche et de la présence d'un coteau rocheux. Pour ce faire la seule solution est donc de prendre du terrain sur la peupleraie. L'objectif premier était de reprendre le tracé original du Molubé mais le recalibrage du cours d'eau a eu lieu avant les cartes les plus anciennes que nous avons réussi à obtenir. Nous nous proposons alors de redessiner le Molubé sur ces 250 derniers mètres. Figure 71 ci-dessous illustre la portion du cours d'eau à méandrer.

Figure 71: Portion du cours d'eau à méandrer

Comme nous pouvons le voir sur la photo aérienne, deux légères courbes sont déjà visibles. Le but va alors être de les amplifier pour augmenter le coefficient de sinuosité du Molubé. Par la suite, l'évolution du cours d'eau se fera naturellement grâce au processus de dépôt et d'érosion notamment qui auront été remis en place du fait de ce reméandrage. (Adam, Debiais et Malavoi, 2007)
