Rapport de stage individuel

Etude hydro-morphologique des bassins versants
de la Braye, de la Veuve, de l'Yre et du Dinan

SARL HARDY ENVIRONNEMENT

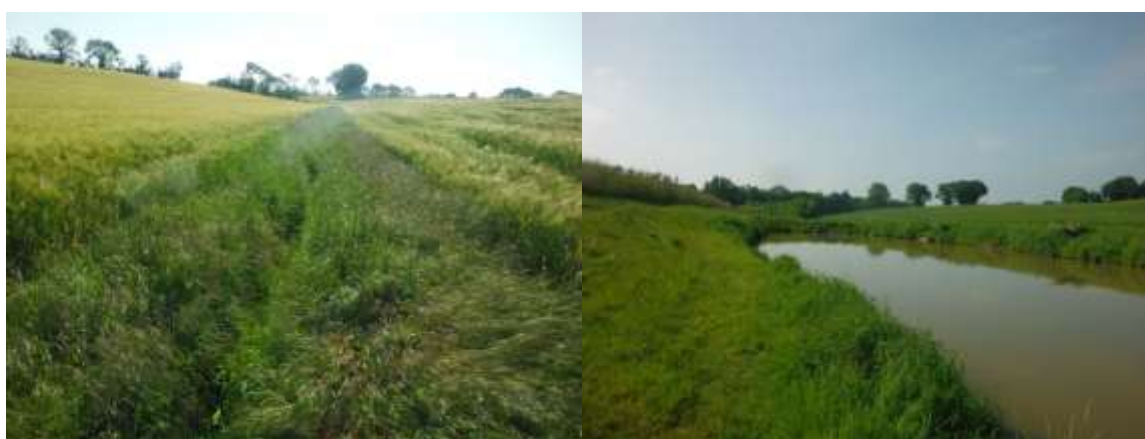
Figure 7 : Situations dégradées – Source : Hardy Environnement

Les altérations relatives à ce compartiment sont :

- accentuation des vitesses d'écoulement (augmentation des débits de pointe) ;
- court-circuit-dérivation, réduction du débit nécessaire à la vie, reproduction et nourrissage de la faune piscicole ;
- lutte locale contre les inondations (accentuation de l'intensité de l'onde de crue en aval).

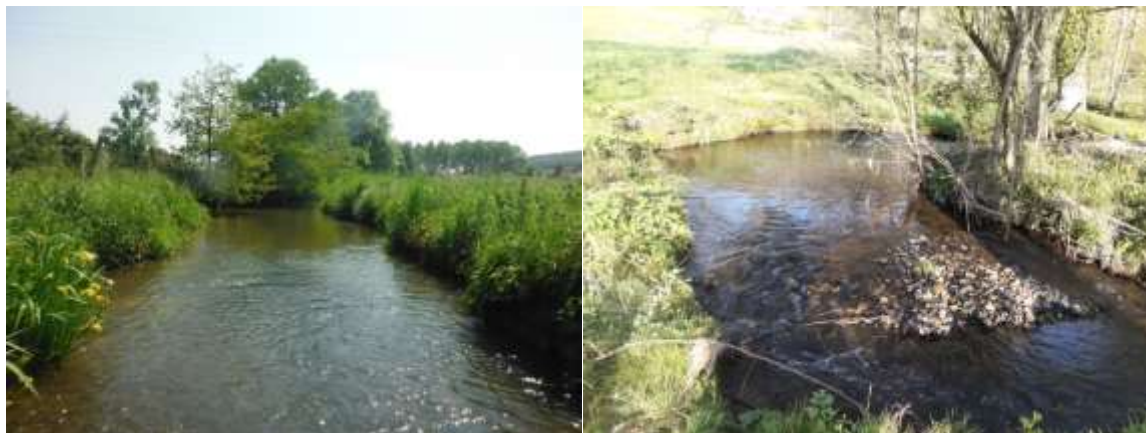
Figure 8 : Situation de référence - Source : Hardy Environnement

La ligne d'eau est liée à la pente du cours d'eau et à la rugosité du lit (nature du substrat). En fonction de ces deux paramètres, le régime d'écoulement peut être diversifié (alternance de courants, plats, profonds) ou uniforme (Figure 8).

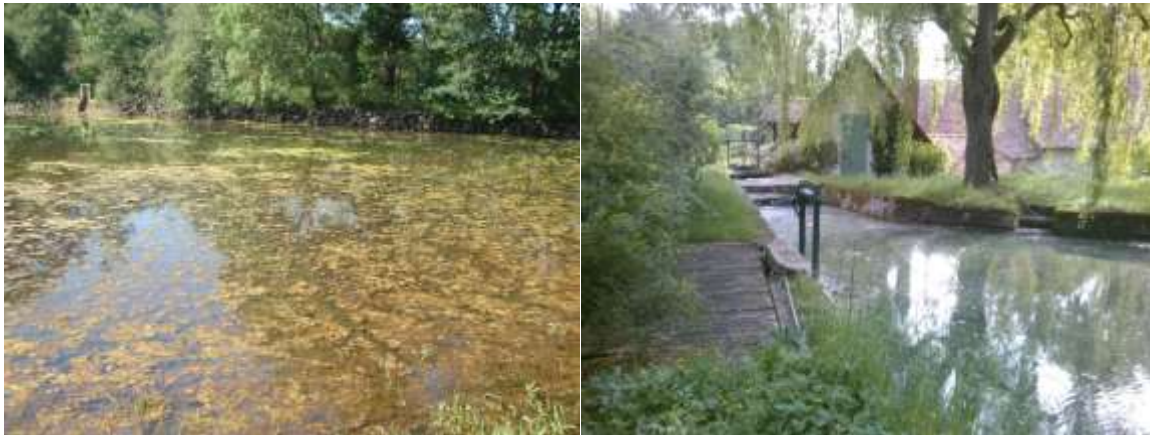
Figure 9 : Situation dégradée – Source : Hardy Environnement

- réduction des vitesses d'écoulement et réchauffement des eaux ;
- accentuation des processus d'eutrophisation des eaux ;
- stockage des sédiments – processus de stockage/relargage d'éléments nutritifs (phosphore) ;
- habitats aquatiques banalisés – perte de diversité des habitats ;
- modification de la structure des peuplements d'espèces limnophiles au dépend d'espèces rhéophiles ;
- obstacle à la libre circulation piscicole.

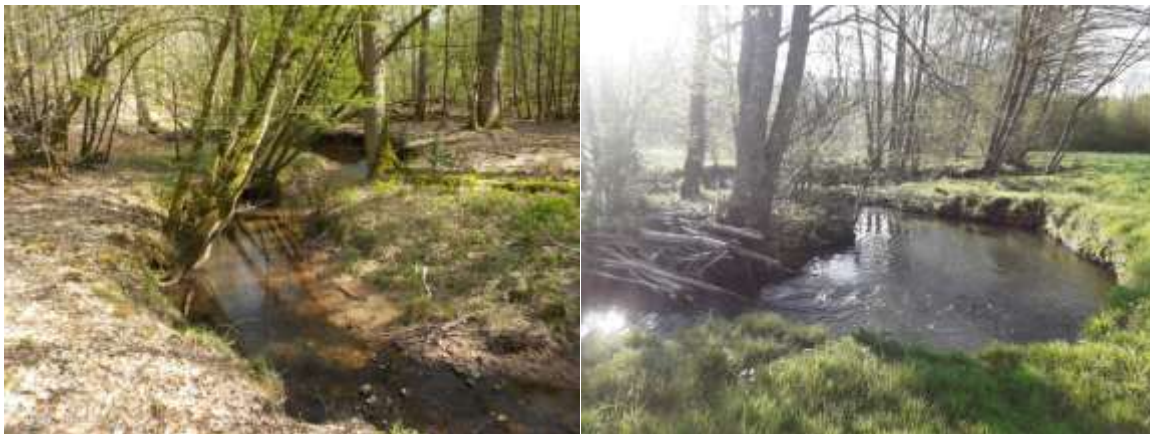
Figure 10 : Situation de référence - Source : Hardy Environnement

Le lit mineur est le site où s’accomplit la majorité des fonctionnalités hydro-écologiques (autoépuration des eaux, vie/reproduction/nourrissage de la faune aquatique, transfert des flux liquides et solides, ...). Sous une configuration naturelle, le lit mineur du cours d’eau cherche en permanence son équilibre entre ses flux solides et liquides, ceci se traduit par une dissipation de l’énergie au travers des processus d’érosion et de dépôts de matériaux. Il en résulte une configuration du lit sinueuse à méandrique permettant l’installation d’une diversité de milieux (Figure 10).

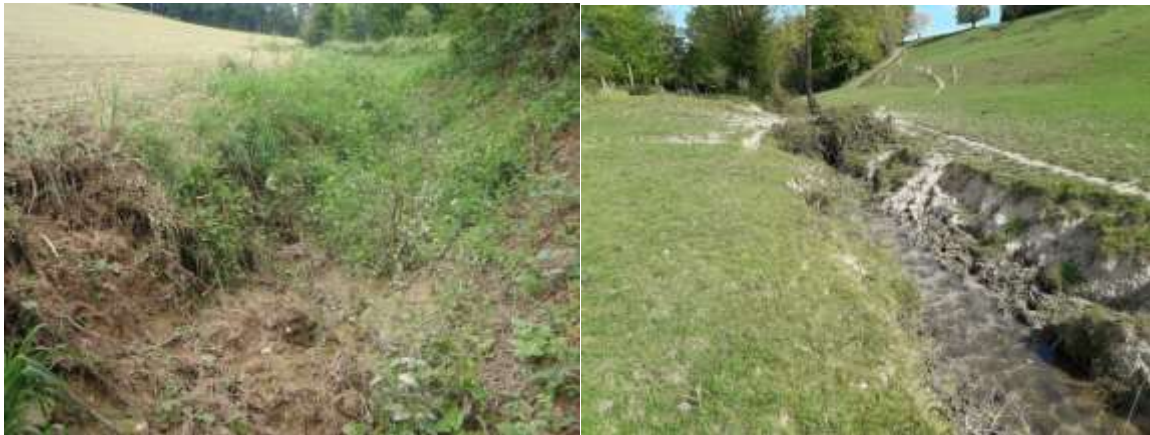
Figure 11 : Situations dégradées - Source : Hardy Environnement

- accélération des écoulements par diminution de la rugosité ;
- déstabilisation des berges et du lit ;
- atténuation des phénomènes d'autoépuration ;
- disparition des zones d'accueil de la faune et de la flore ;
- disparition des habitats ;
- homogénéisation du paysage, diminution de l'intérêt du paysage.

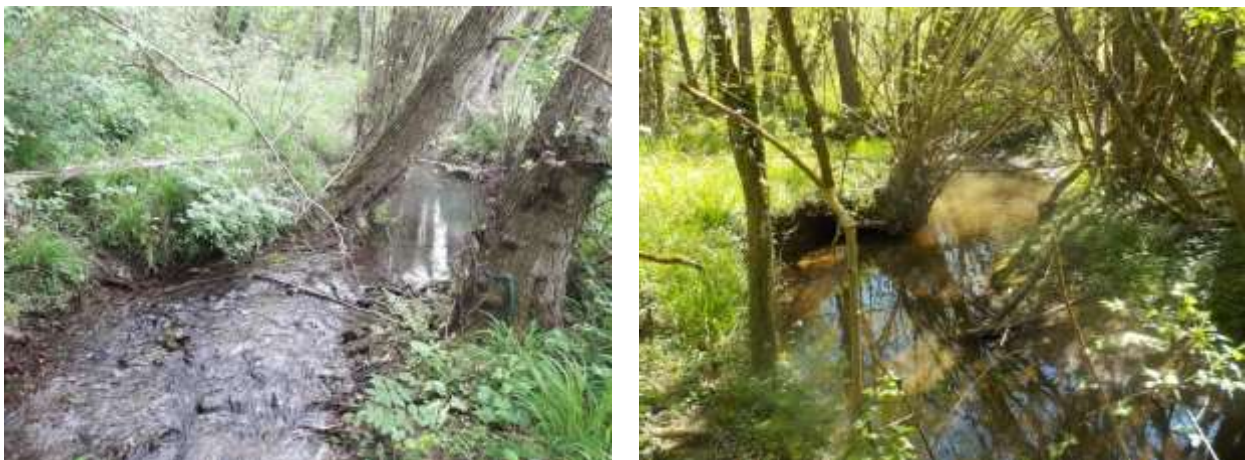
Figure 12 : Situations de référence - Source : Hardy Environnement

Hors altération d'origine anthropique, la structuration de la ripisylve se compose de l'ensemble des strates (herbacée, arbustive, arborée) et d'un peuplement en essence diversifié. La présence de caches sous berges associée au réseau racinaire contribue à la diversité des habitats aquatiques (Figure 12).

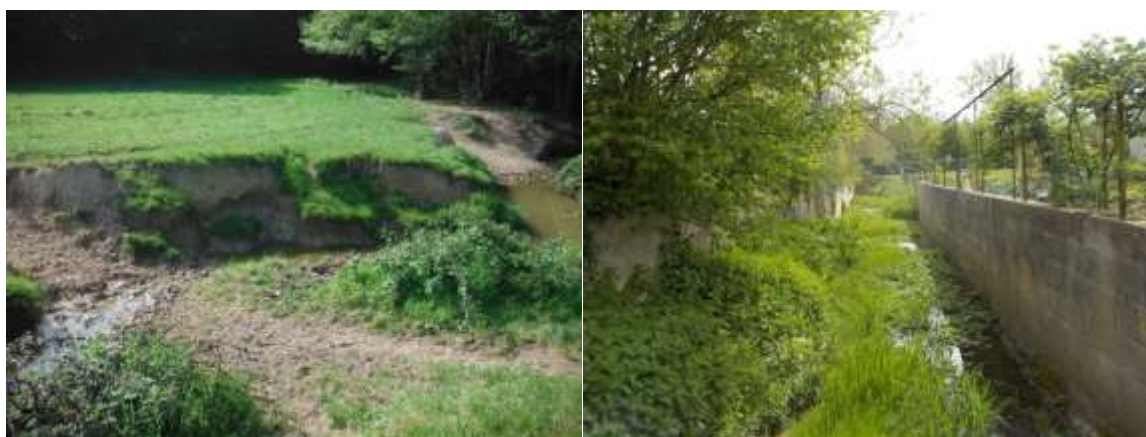
Figure 13 : Situations dégradées - Source : Hardy Environnement

- accélération des écoulements par diminution de la rugosité ;
- déstabilisation des berges et du lit ;
- perte des fonctionnalités de filtre à la pollution ;
- disparition des zones d'accueil faune-flore ;
- disparition des habitats en berges ;
- homogénéisation du paysage.

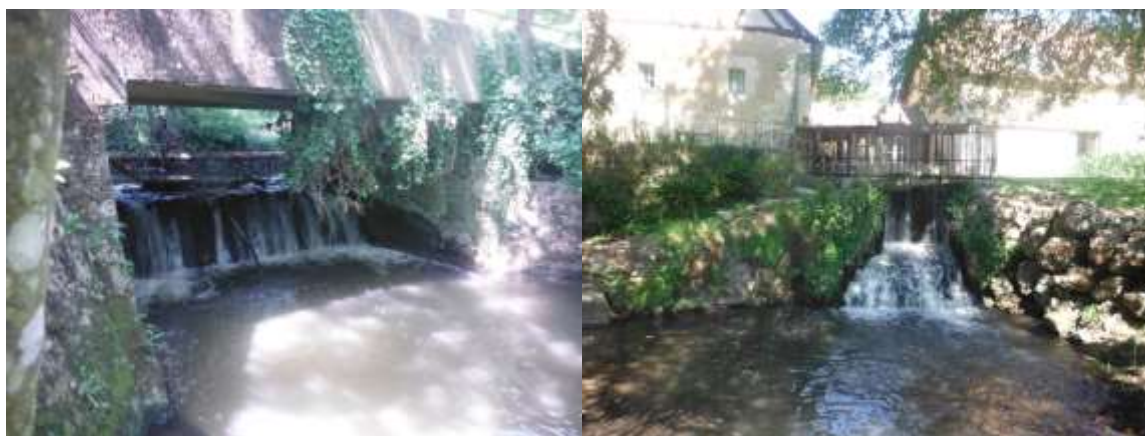
Figure 14 : Situations dégradées – Source : Hardy Environnement

- modification des crues, des temps de transfert et accentuation des étiages ;
- diminution de l'autoépuration ;
- accumulation des polluants et eutrophisation du milieu ;
- réduction de la diversité des habitats aquatiques ;
- glissement de la biotypologie des peuplements piscicoles, cloisonnement des populations ;
- perte de la diversité de l'offre de pêche.

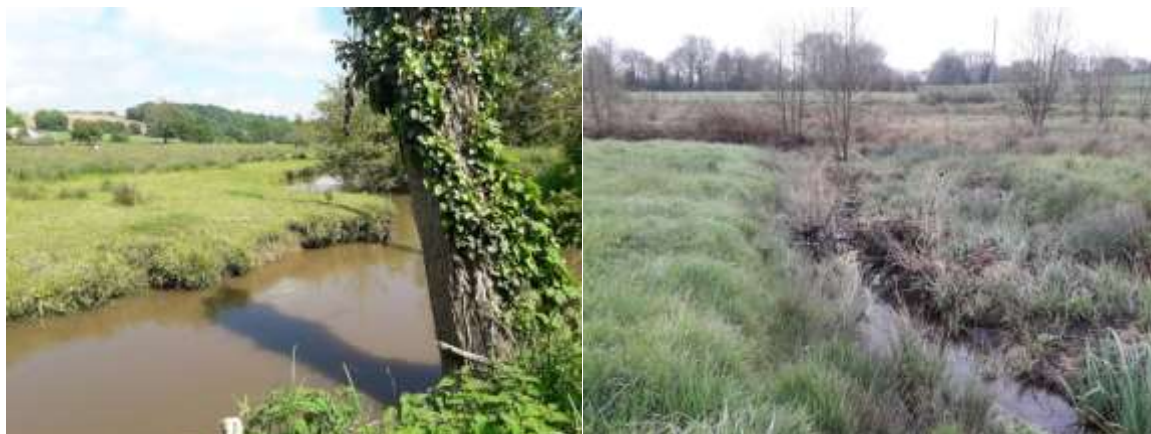
Figure 15 : Situations de référence - Source : Hardy Environnement

Ces espaces dans le lit majeur sont en connexion avec le lit mineur lors des plus hautes eaux. Ces espaces sont des zones humides qui assurent de multiples fonctions ayant une importance dans le bon fonctionnement de l'hydrosystème tel que la régulation hydraulique, l'amélioration de la qualité de l'eau et le maintien d'un écosystème et d'une grande biodiversité (Figure 15).

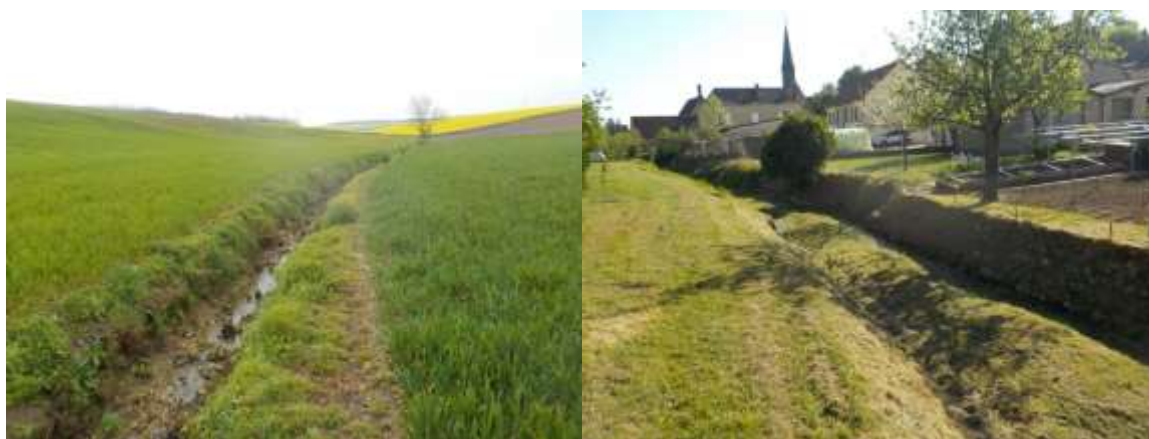
Figure 16 : Situations dégradée - Source : Hardy Environnement

- accélération des écoulements par diminution de la rugosité ;
- accentuation des étiages par la perte du rôle d'éponge des zones humides et de leur participation en soutien d'étiage et perte des fonctionnalités de filtre à la pollution ;
- disparition des zones d'accueil faune-flore de la bande riveraine et des habitats des annexes latérales (zone de refuge de reproduction).

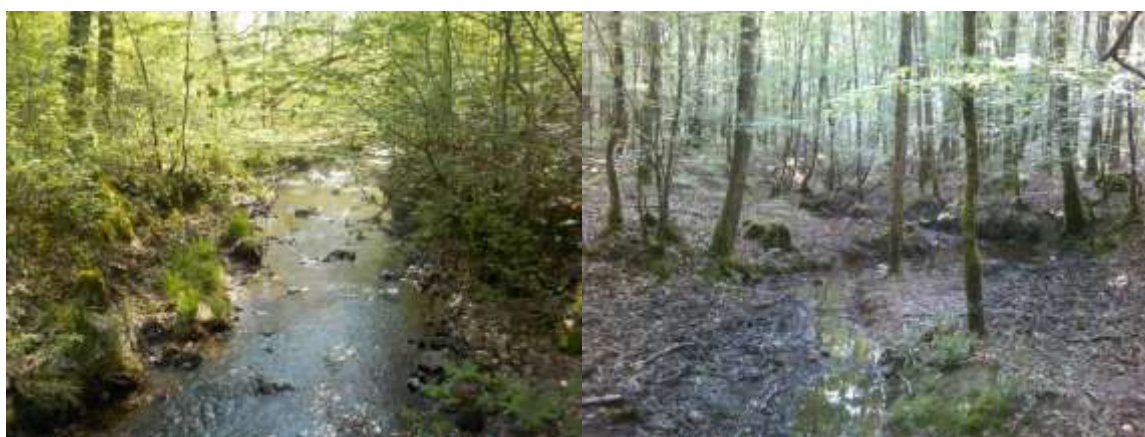
Figure 20 : Cours d'eau de référence – Source Hardy Environnement

Certains linéaires de cours d'eau ont été classés en très bon état pour tous les compartiments hydro-morphologiques (5,3 km soit 1,4% du linéaire total). Les cours d'eau en très bon état présentent un tracé méandrique, une bonne connectivité avec le lit majeur, des faciès d'écoulement variés avec une diversité de substrats et d'habitats aquatiques. Ces linéaires en très bon état se situent principalement sur la partie amont du Fresnay, dans la forêt de Vibraye et sur la partie amont du Dinan, dans la forêt domaniale de Bercé. Ces deux secteurs n'ont pas subi de travaux hydrauliques et présentent une morphologie intéressante. La diversité d'habitats (sous-berges, frayères, ...) qui compose ces linéaires permet d'abriter des espèces patrimoniales (Figure 20).

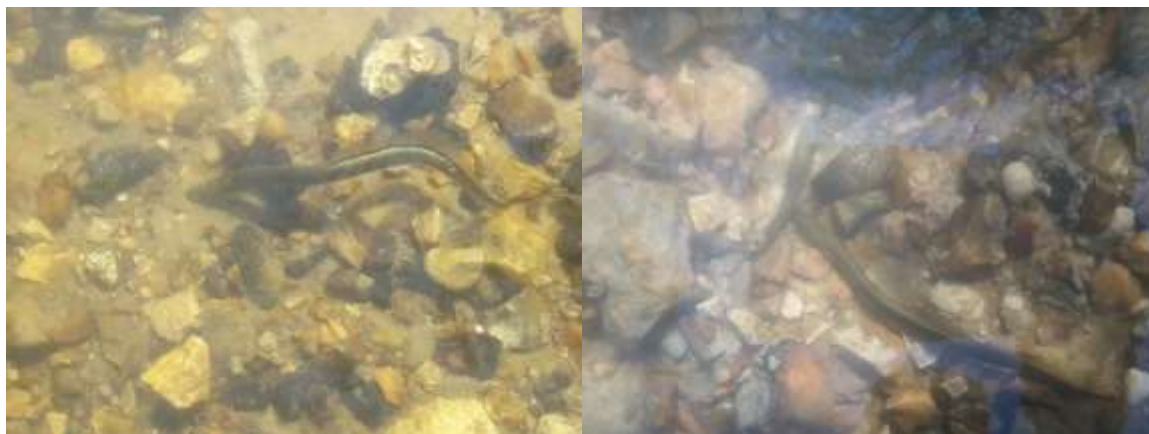
Figure 21 : Frayère de lamproie de Planer – Source Hardy Environnement

Les zones de frayère présentent un substrat composé de graviers et de sable, dans des eaux peu profondes et d'assez bonne qualité. Des frayères ont été observées sur l'aval de la Braye et sur le Dinan (Figure 21).
