Rapport de stage individuel

Géomorphologie fluviale et restauration
de rivières

Universidad del País Vasco

Mathieu Rambaud
IMA
2020-2021

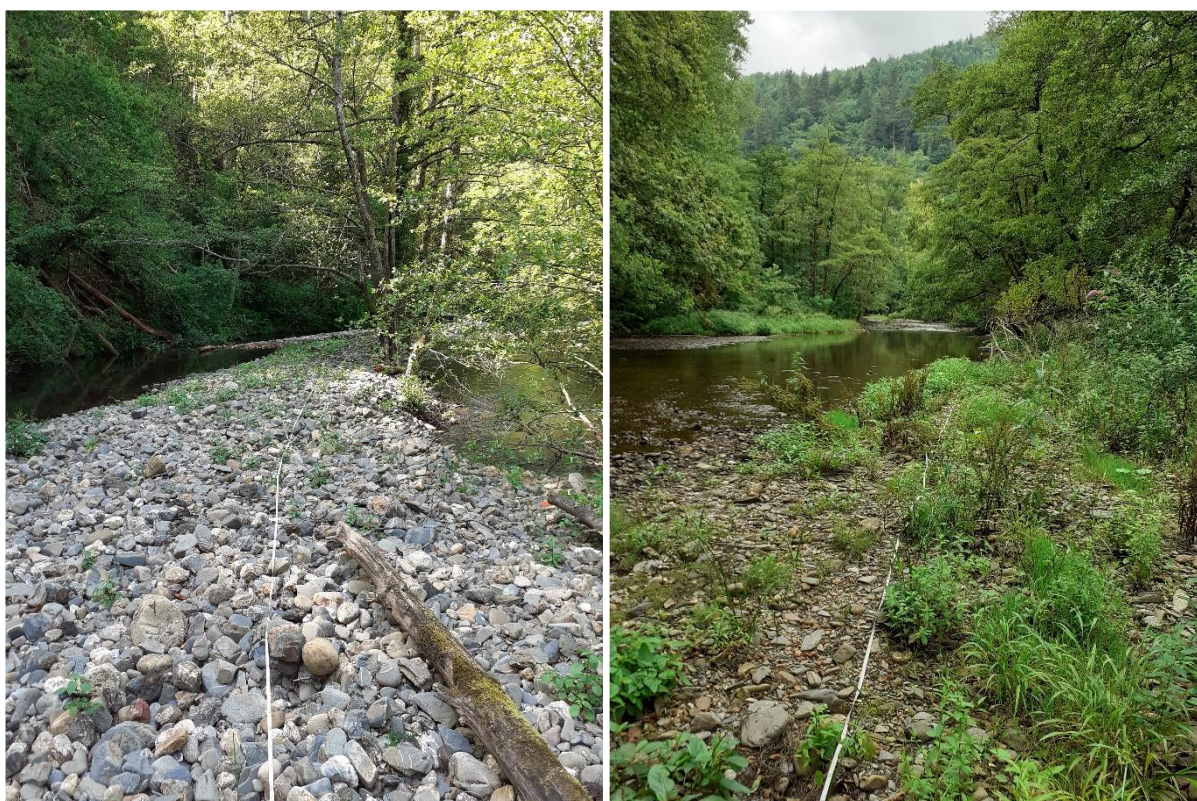
Figure 7: Echantillonnage granulométrique sur les barres O13 et 18

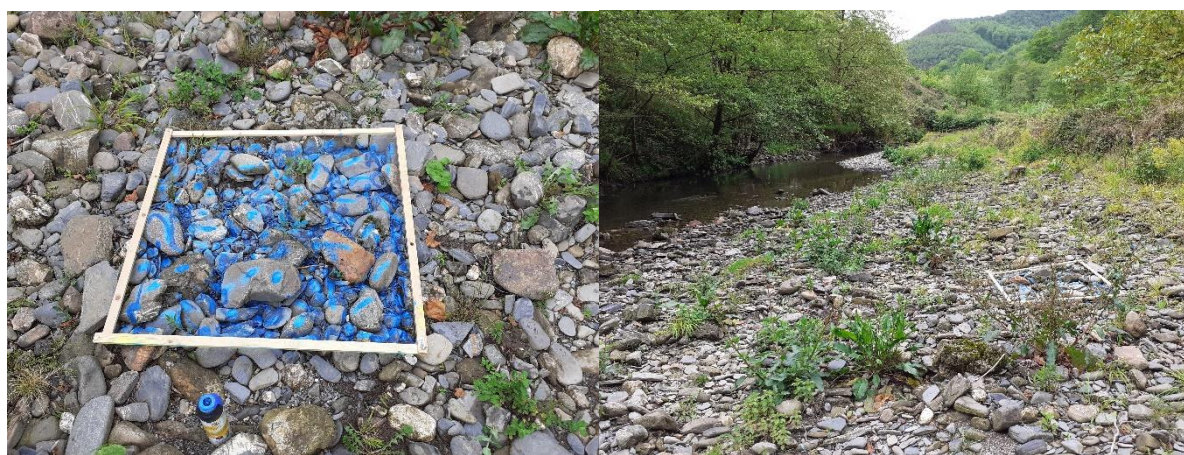
L'emplacement du cadre a été choisi pour représenter au mieux l'ensemble de la barre sédimentaire. Cette technique d'échantillonnage permet surtout de comparer les résultats avec l'échantillonnage de subsurface présenté dans la partie suivante.

Figure 9: Echantillonnage de Surface par cadre sur la barre contrôle Olloki 0

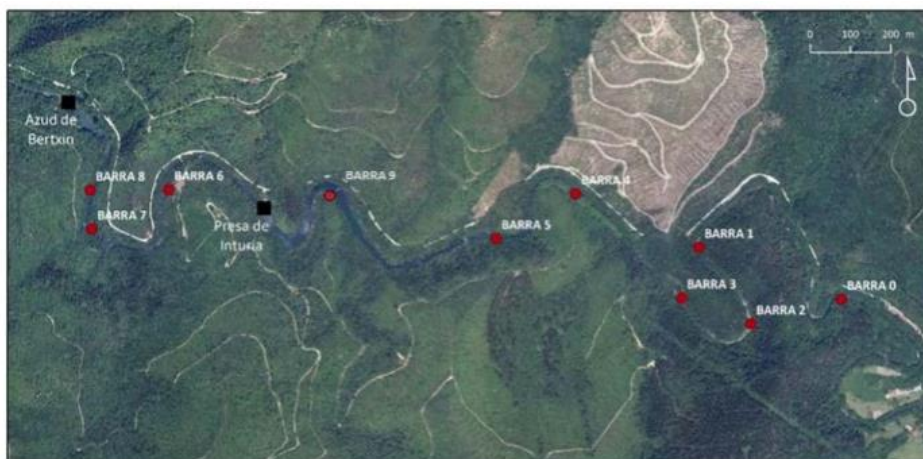
Neuf barres sédimentaires sont analysées sur le tronçon du barrage d'Inturia (Figure 11). Six sont situées à l'amont de l'ancien barrage et trois à l'aval. Elles sont principalement situées dans les méandres. Elles sont numérotées de 1 à 8 respectivement d'amont à aval et la barre 9 a été ajoutée après avoir été observée pour la première fois en juillet 2017. Une barre contrôle a aussi été sélectionnée au-delà de la zone d'influence du barrage. A noter que la barre 8 n'a été utilisée que sur la première campagne de terrain et n'est plus analysée aujourd'hui car elle est située dans la zone d'influence du seuil de Bertxin.

Figure 11: Localisation des barres sédimentaires analysées sur le tronçon d'étude du barrage d'Inturia (Informe 2020 Irekibai)

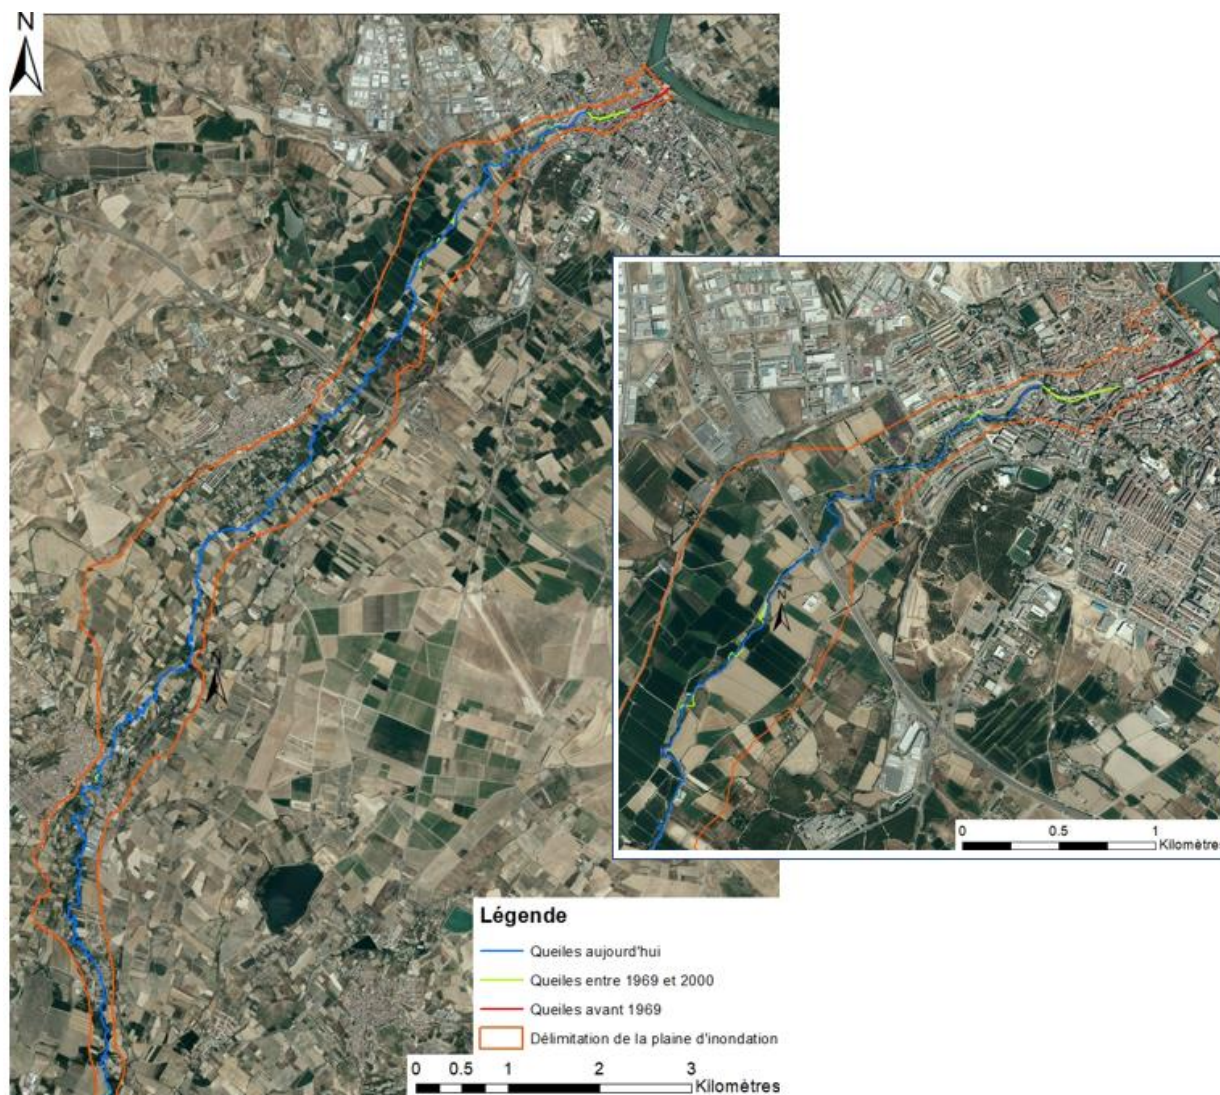
Figure 19: Lit mineur de la rivière Queiles et ses principales changements depuis le milieu du XX^{ème} siècle

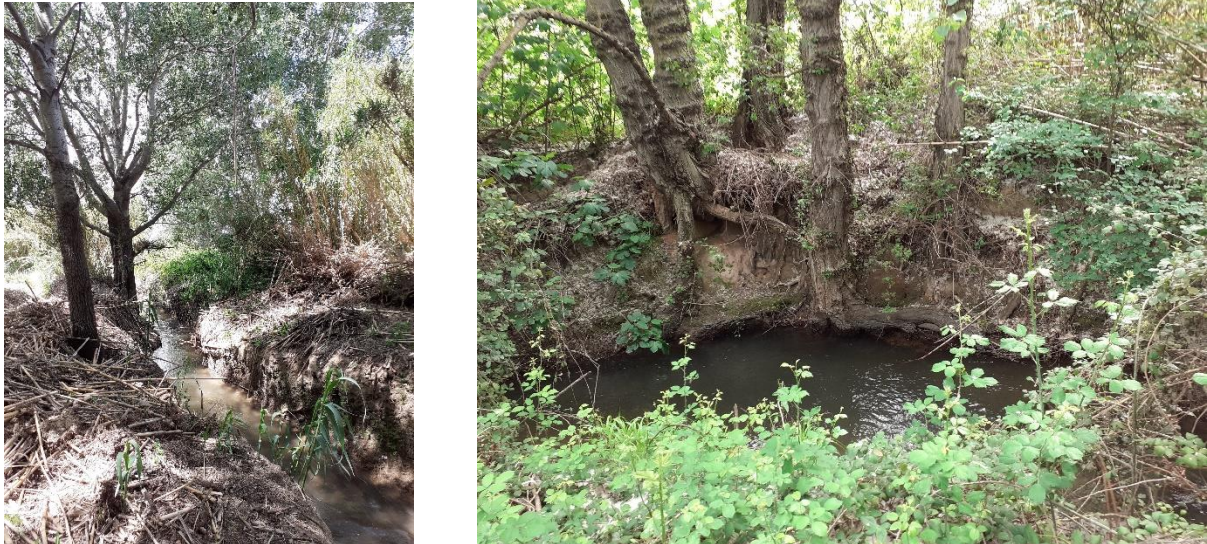
Figure 22: Rivière Queiles entre Cascante et Tudela

Pour compléter ces résultats, la journée terrain a été très importante. Elle nous a permis de voir un réseau de canaux d'irrigations agricoles non observable par vue aérienne sur une grande partie de la zone étudiée. La ripisylve a également été fortement modifiée avec des secteurs où les espèces invasives sont prédominantes, on a recensé principalement du bambou et des cannes. L'enneigement du cours d'eau sur certains tronçons a pu être constaté entraînant une déconnexion complète avec la plaine d'inondation majoritairement agricole (Figure 22).

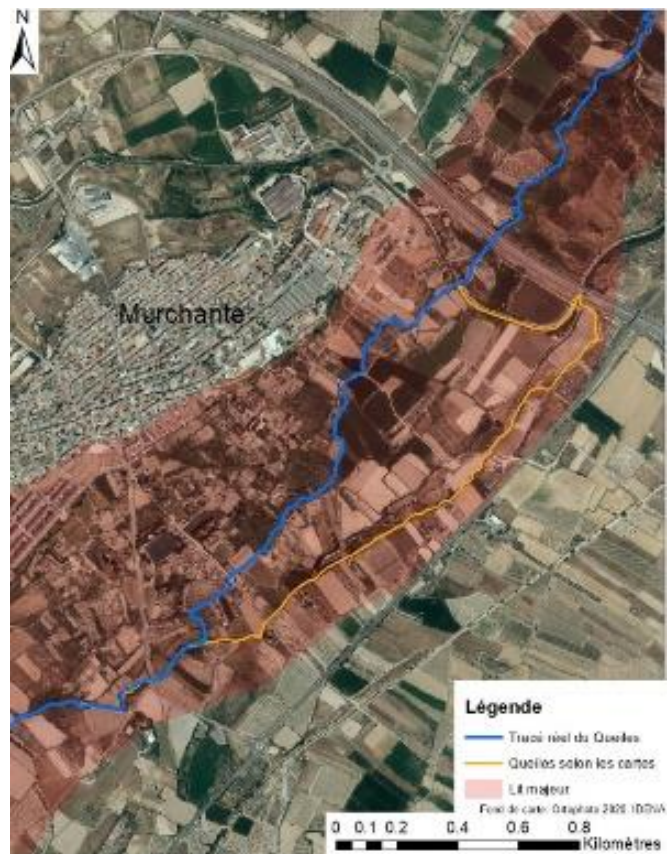
De plus, cette journée a permis de mettre en évidence une erreur sur la quasi-totalité des cartes présentant la rivière Queiles. En effet, elles présentent le Queiles à la place d'un canal d'irrigation en dehors de la plaine d'irrigation et la faisant passer dans le canal de Lodosa sur un petit segment avant de rejoindre le lit naturel (Figure 23). En réalité, le Queiles passe bien au centre de la vallée (en bleu sur la carte Figure 23) et croise le canal en passant en-dessous.

Figure 23: Mise en évidence de l'erreur cartographique du tracé du Queiles

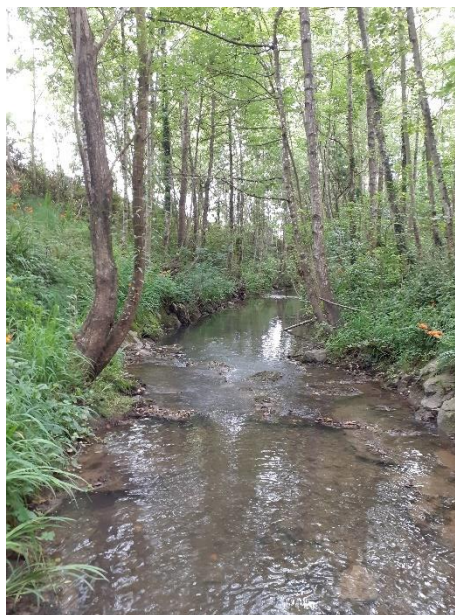
Figure 24: Rivière Narrondo. Arroa Bekoa, Gipuzkoa

Plus à l'aval, plusieurs tronçons avaient des aspects morphologiques intéressants avec de la sédimentation et de l'érosion mais la ripisylve était occupée par des espèces invasives, notamment *Crocosmia x crocosmiiflora* (Figure 24) et *Tradescantia fluminensis*.

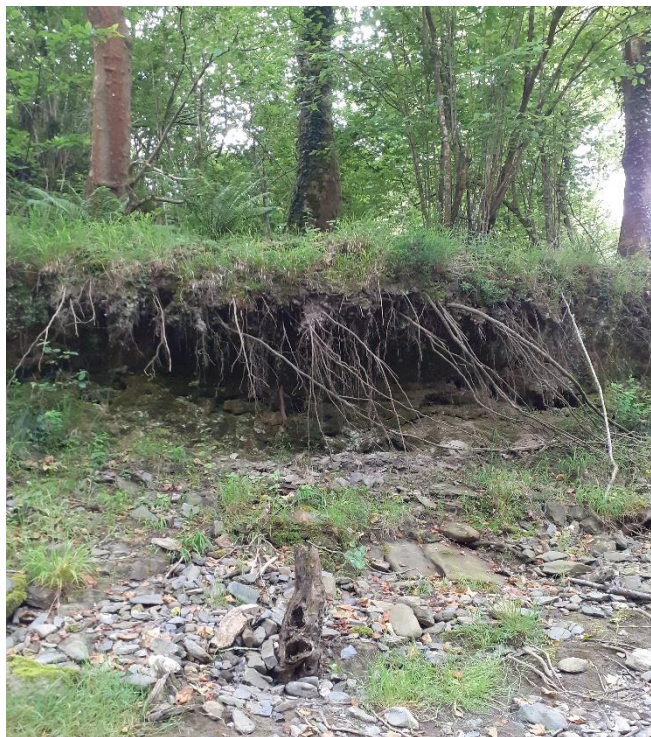
Plusieurs indices intéressants permettent également de montrer l'efficacité des arasements des deux barrages. En effet, à l'amont du barrage d'Inturia l'érosion des sédiments fins déposés dans l'ancienne retenue d'eau ont mis à jour des restes d'anciens arbres de la ripisylve (Figure 26). Sur ce tronçon, on peut donc dire que le cours d'eau a repris son tracé naturel.

Figure 25: Photographie d'un arbre de l'ancienne ripisylve et du niveau de la retenue d'eau sur la rivière Leitzaran à l'amont d'Inturia

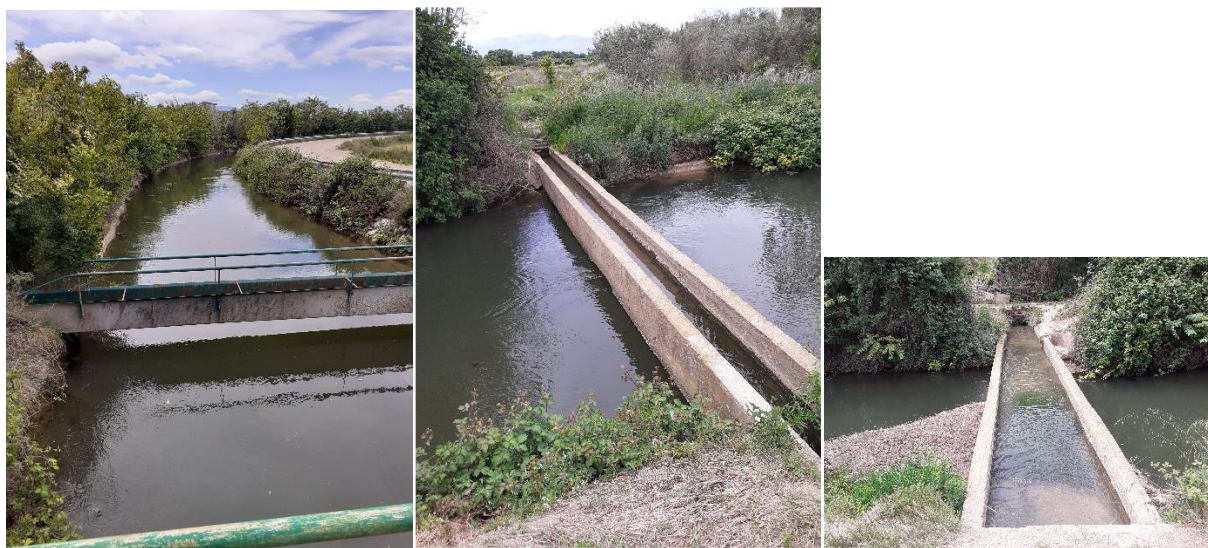
Pour finir, le réseaux hydraulique complexe dû aux nombreux canaux d'irrigation (Figure 27) pourra être étudié pour comprendre son impact sur l'état hydromorphologique de la rivière Queiles.

Figure 26: Canaux d'irrigation passant au-dessus du canal de Lodosa à proximité de la rivière Queiles
